# PLANTA SOLAR OPDE 8, S.L

## SEGUIMIENTO AMBIENTAL EN FASE DE CONSTRUCCIÓN INFORME FINAL DE OBRA

### “PLANTA FOTOVOLTAICA LARRAL”

| Periodo que recoge el informe | Septiembre 2022 - Junio 2024 |

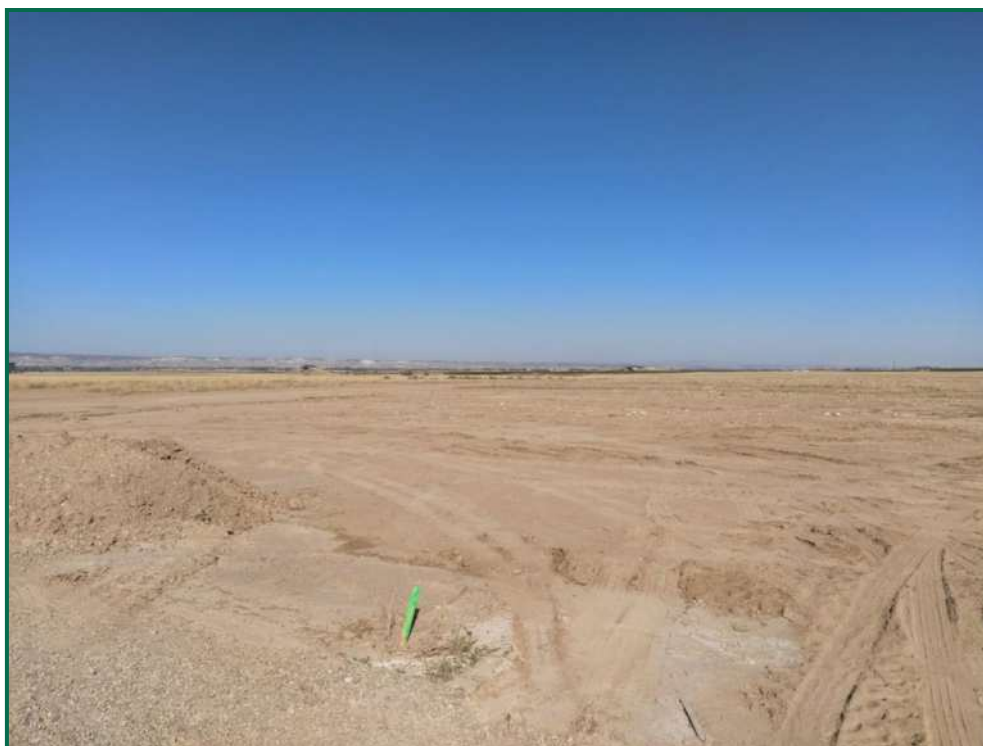
Se realizó un jalonamiento del perímetro mediante estacas al comienzo de las obras. La Dirección Ambiental realiza un control visual continuado para comprobar que no se sobrepasan los límites de la zona de ocupación. Posteriormente estas estacas fueron sustituidas por el vallado perimetral.

Fotografía 1. Jalonamiento previo mediante estacas.

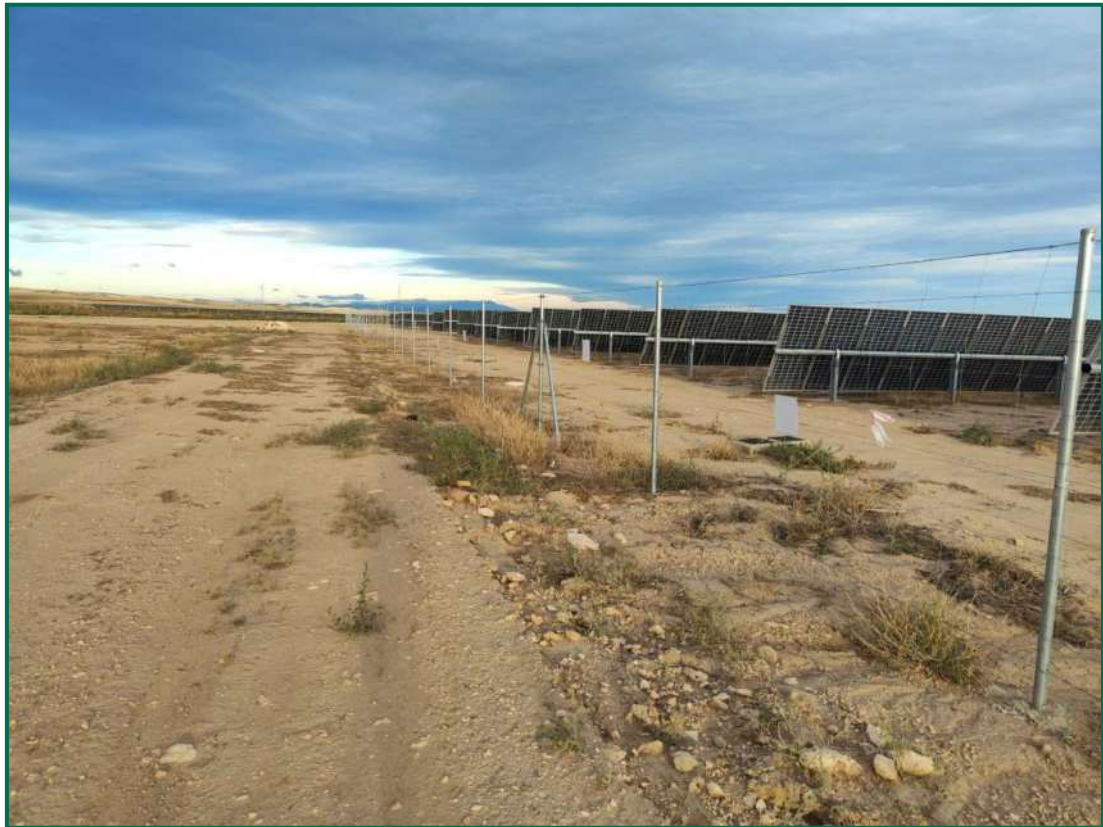
Fotografía 2. Vallado durante la obra.

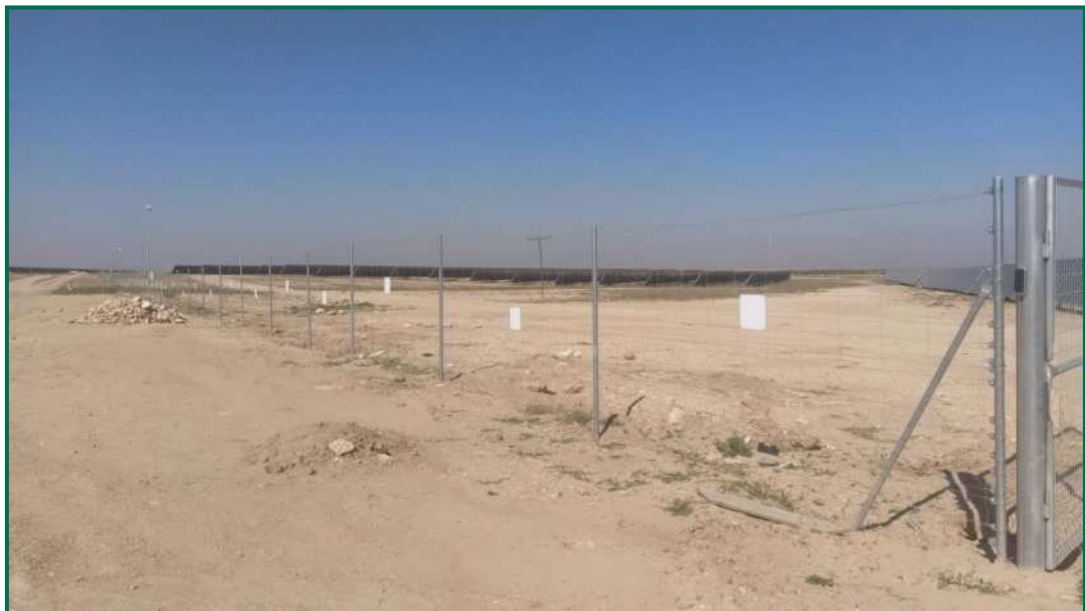
Fotografía 3. Vallado durante la obra.

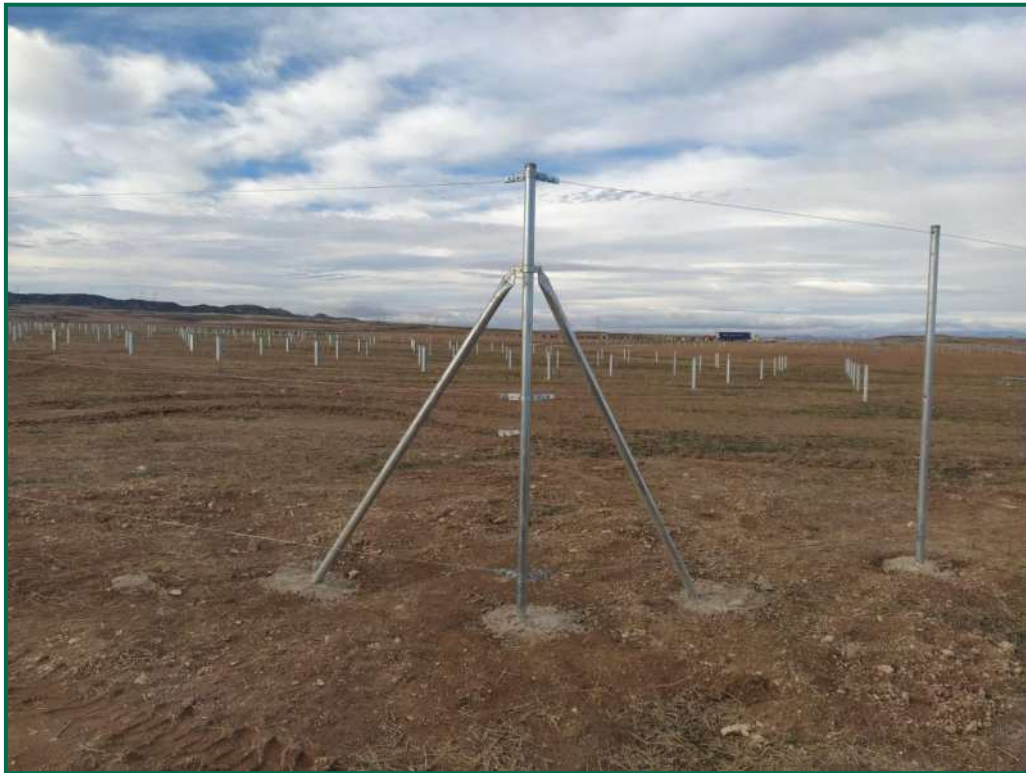
Fotografía 4. Detalle vallado durante su colocación.

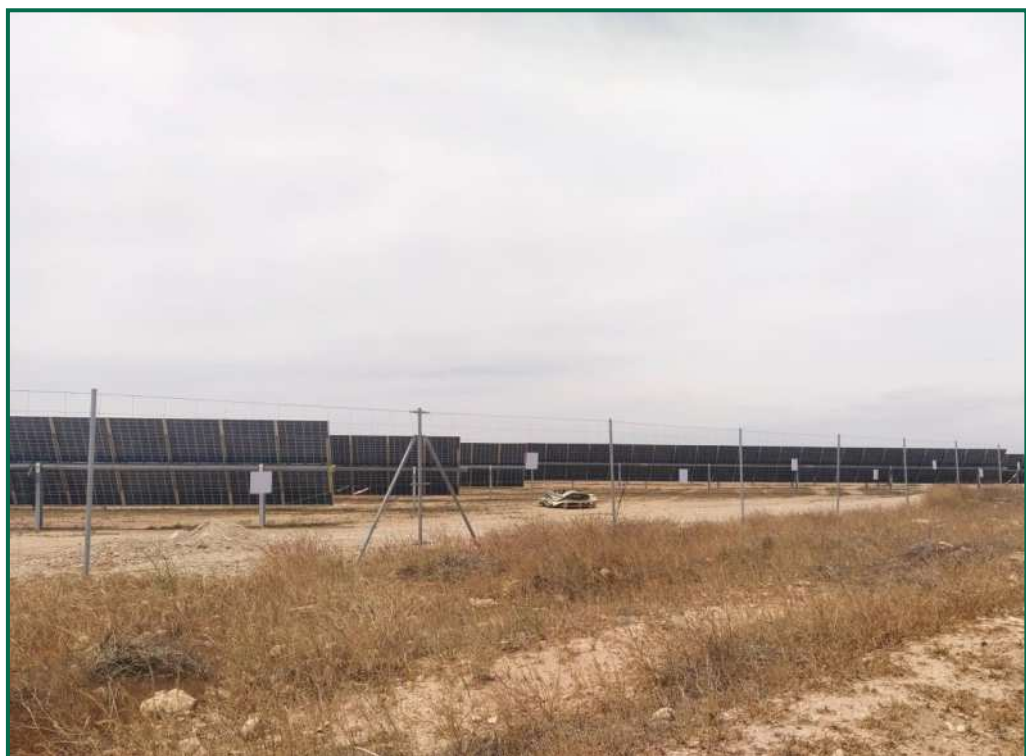
Fotografía 5. Vallado con placas anticollisión.

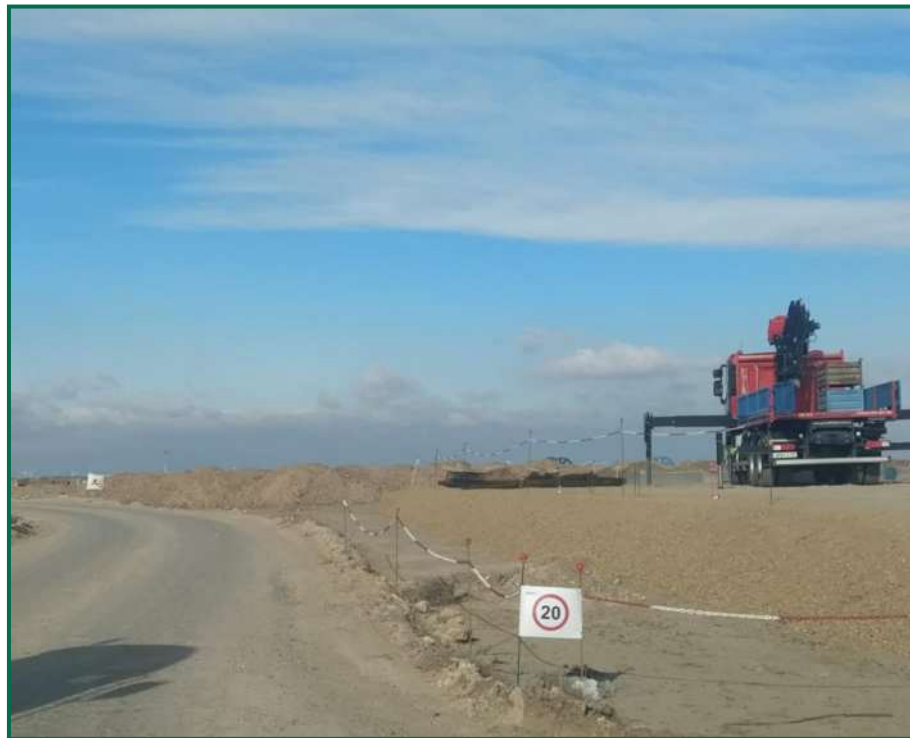
Fotografía 6. Señal de limitación de velocidad al inicio de las obras.

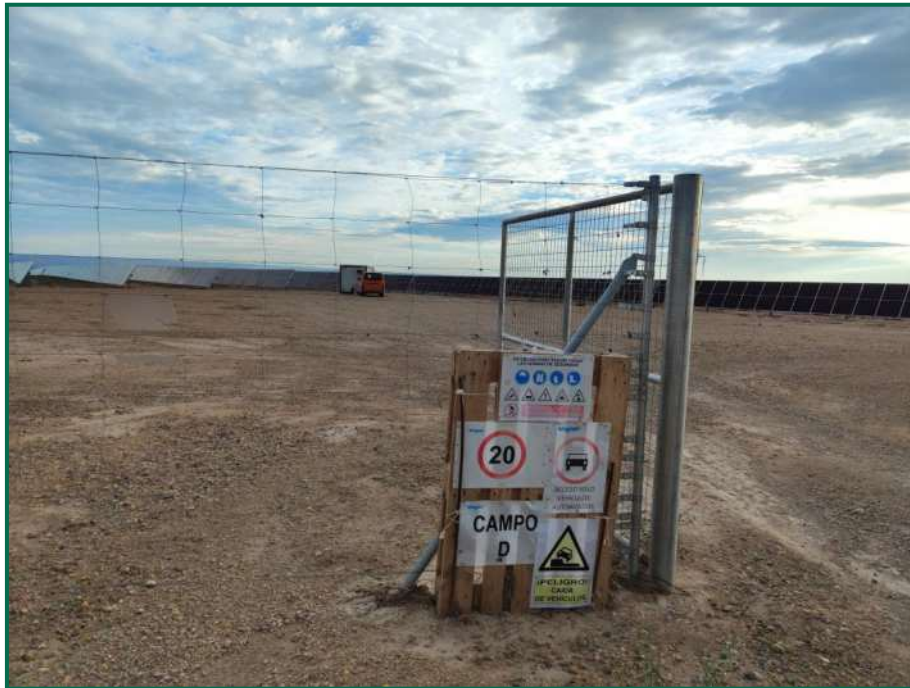
Fotografía 7. Señal de limitación de velocidad.

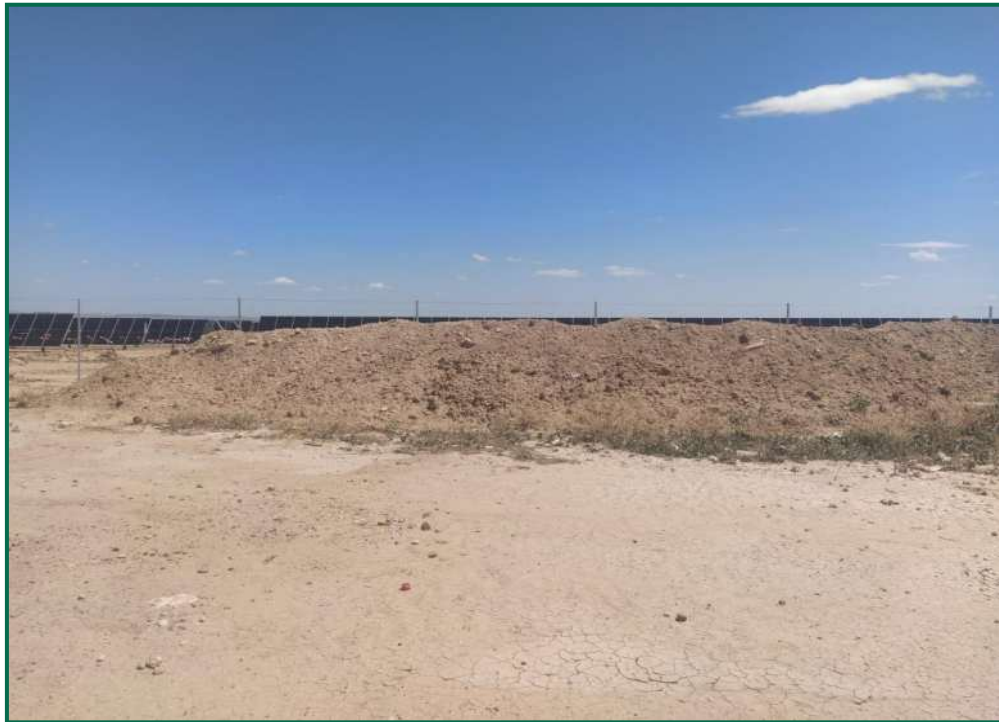
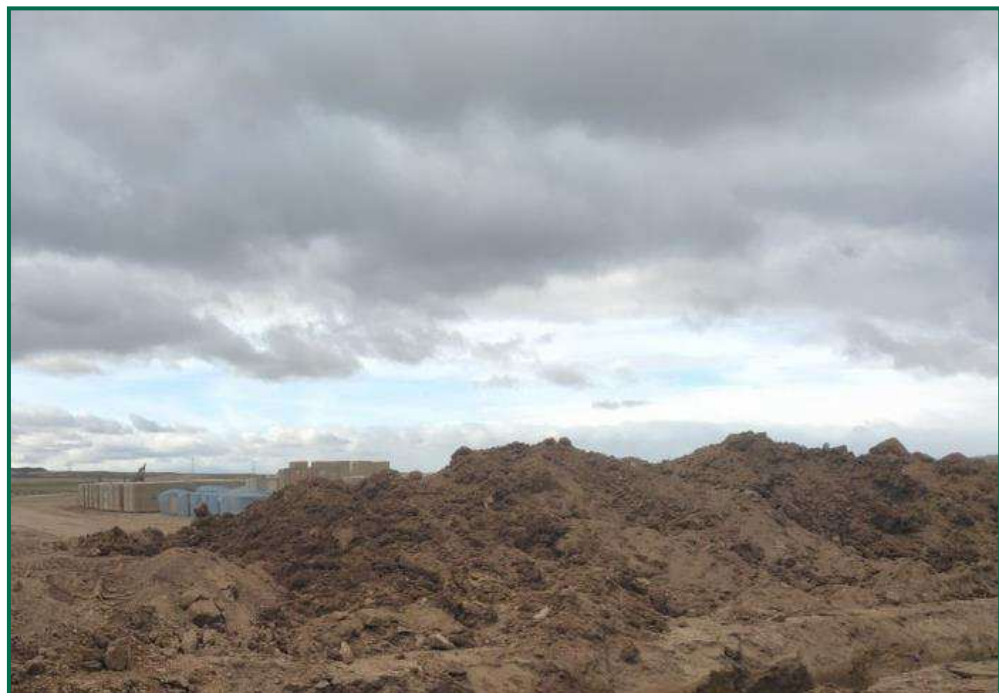
La tierra vegetal retirada durante las obras se acopló en caballones con el objetivo de conservarla correctamente para su posterior uso en la restauración.

Fotografía 9. Acopio de tierra.

Fotografía 10. Acopio de tierra.

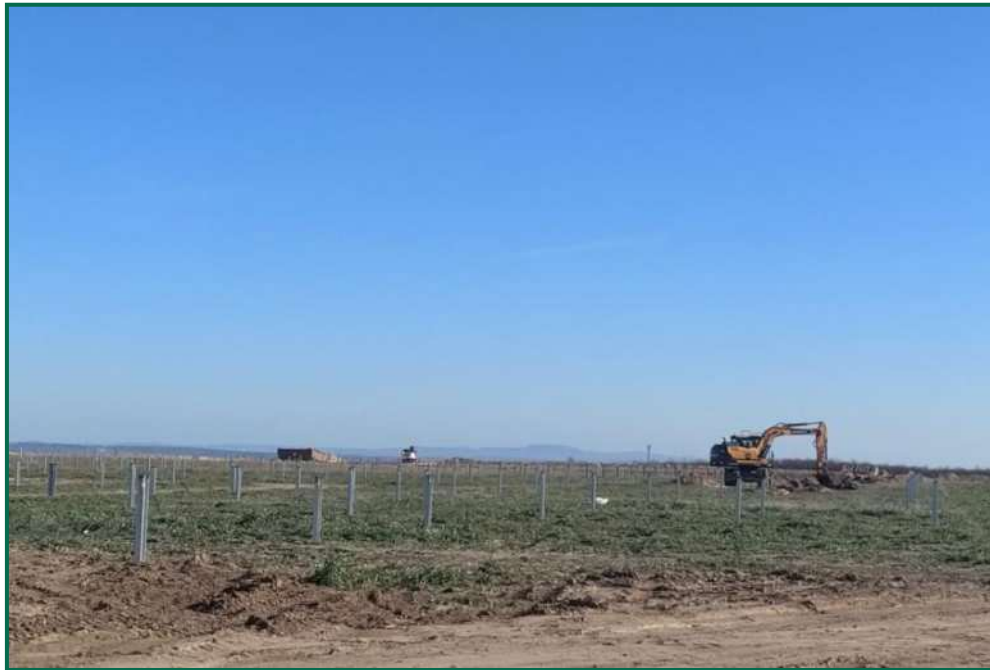
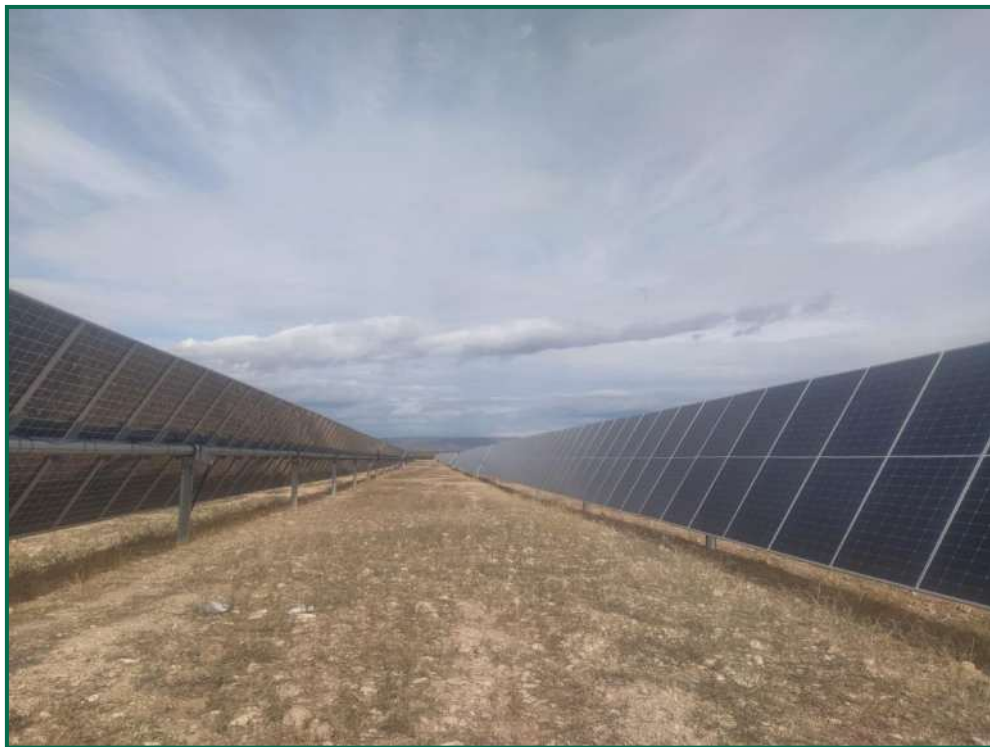
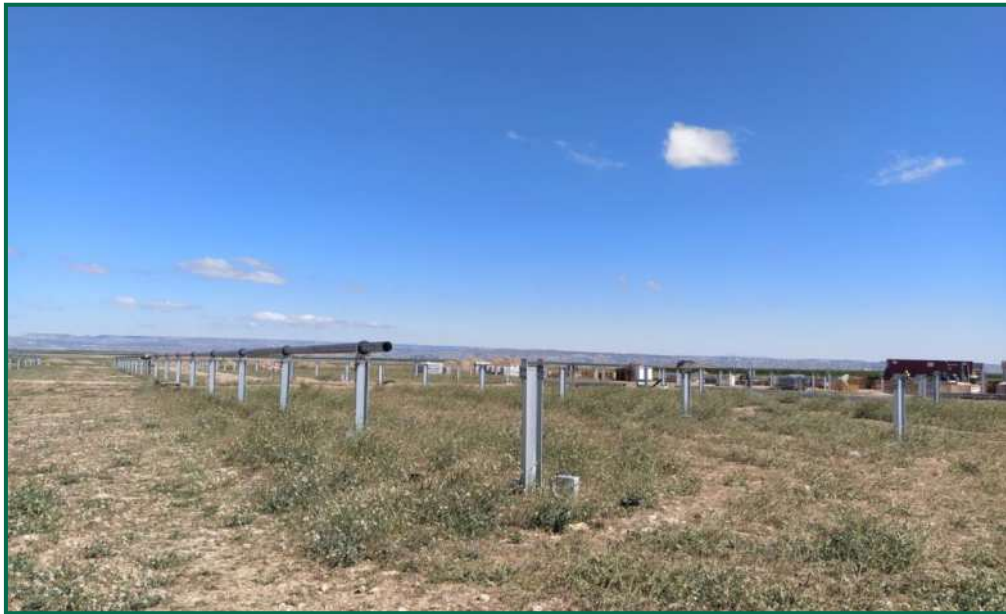
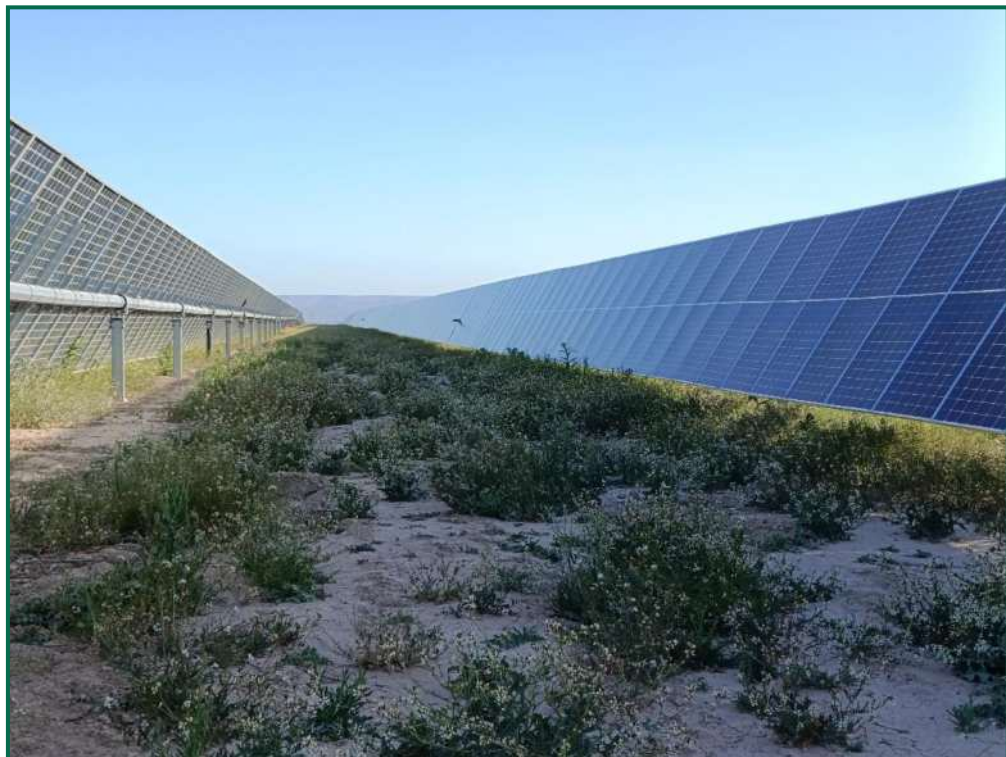
Únicamente se realizaron movimientos de tierra en aquellas zonas con mayor desnivel que es necesario nivelar. En las zonas donde no es necesario únicamente se realiza un desbroce de la vegetación de mayor altura, pero no se elimina esta por completo, ni se retira la capa de tierra vegetal para la colocación de los seguidores.

Fotografía 11. Hincas sobre el terreno.

Fotografía 12. Hincas sobre el terreno.

Fotografía 13. Hincas sobre el terreno.

Fotografía 14. Hincas sobre el terreno.

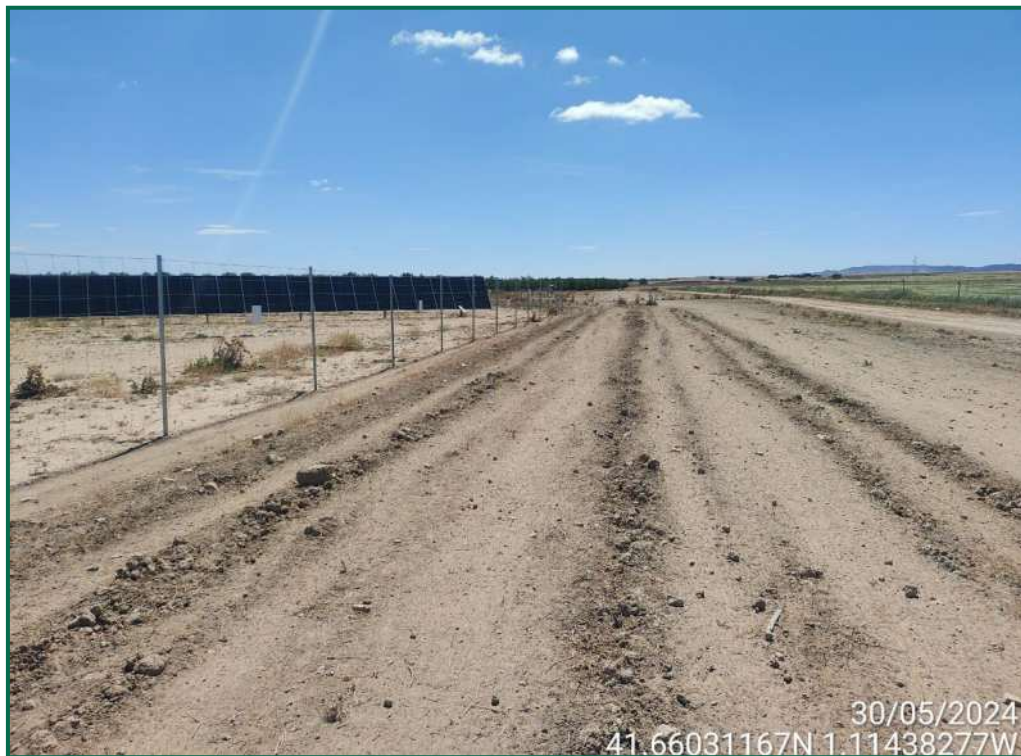
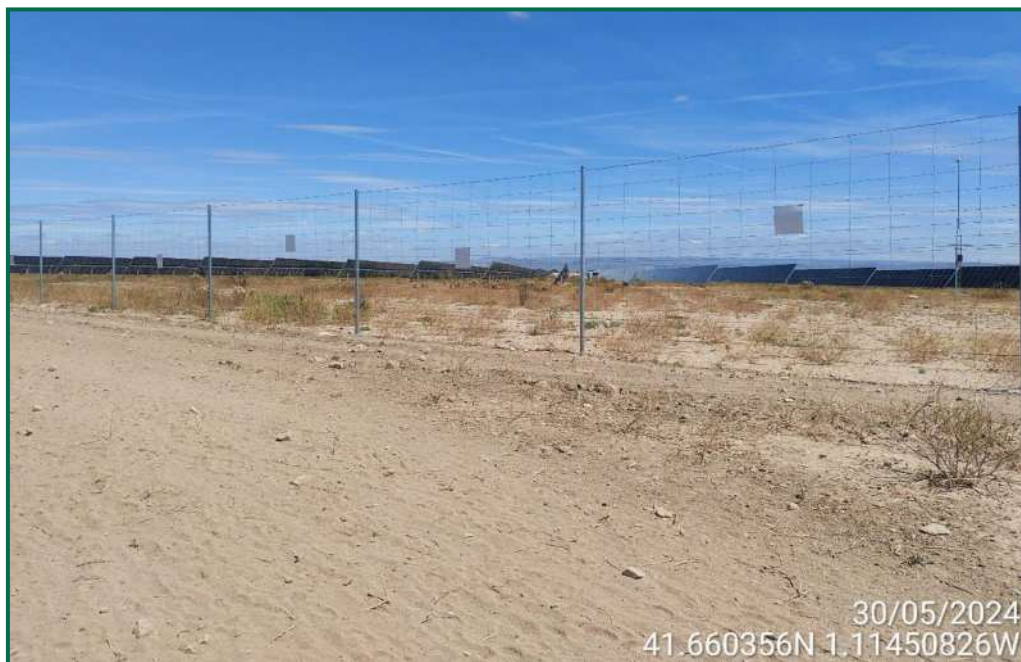
Actualmente, debido a fenómenos meteorológicos varias de estas placas se han deteriorado y se han desprendido, próximamente se van a reponer y se está estudiando sustituirlas por otras de material más resistente.

Fotografía 19. Vallado con placas anticollisión.

Fotografía 20. Vallado con placas anticollisión.

- Construcción del primillar
- Parcelas en barbecho.
- Restitución de Placas anticolidión deterioradas.
- Valoración de las plantaciones y restitución de marras.
- Restauración de accesos a los apoyos 17 y 21.

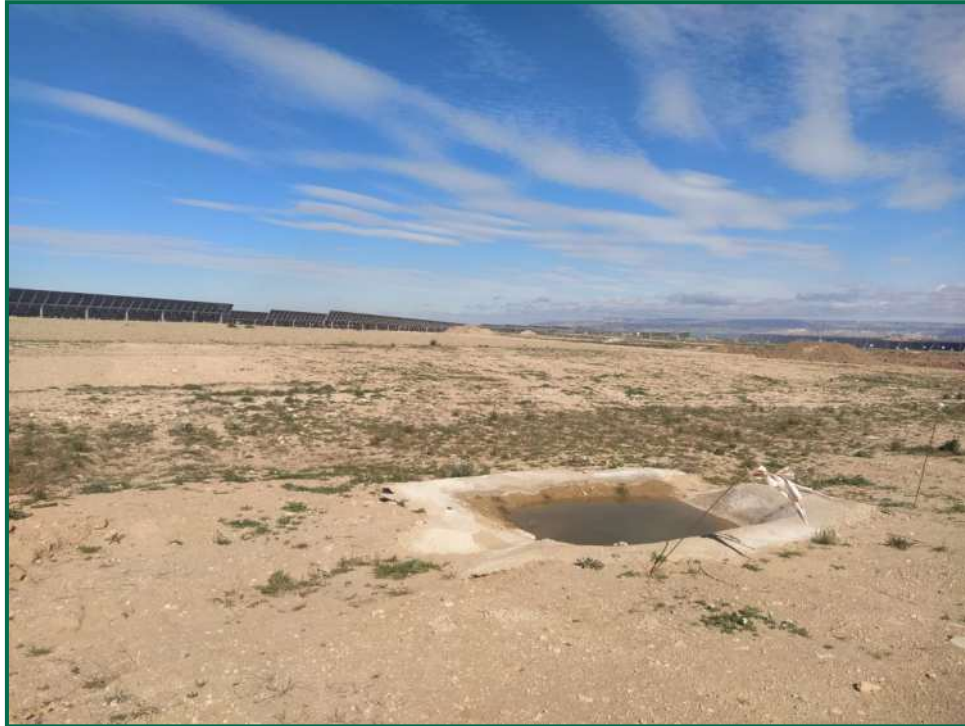
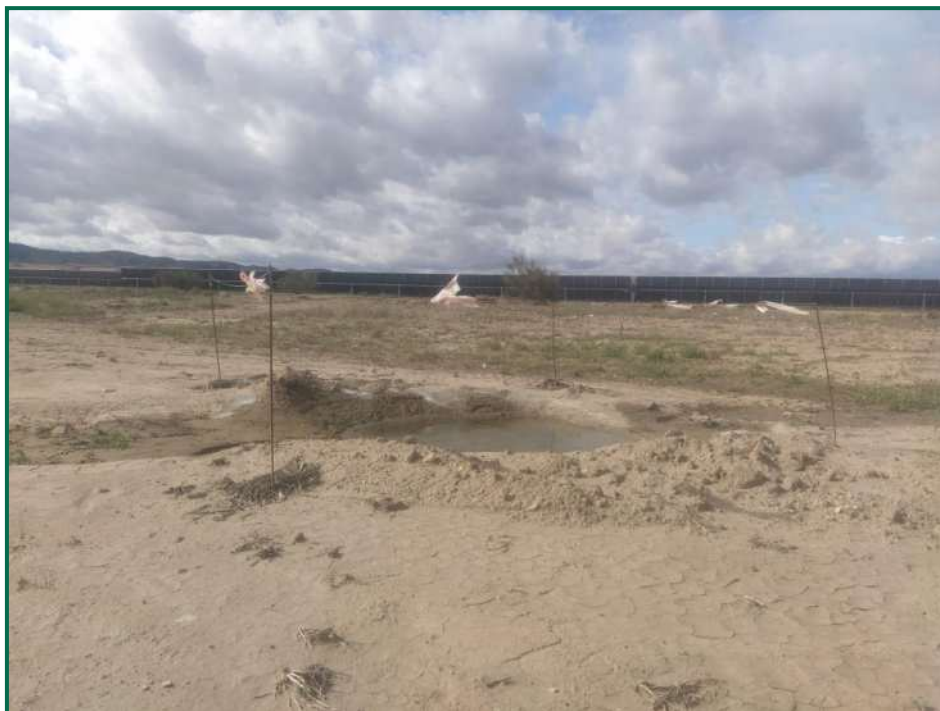
**Estado actual:** Esta medida **ya se ha implantado**, en la siguiente foto pueden verse varias fotos de las balsas construidas.

Fotografía 25. Balsete ya construido.

Fotografía 26. Balsete ya construido.

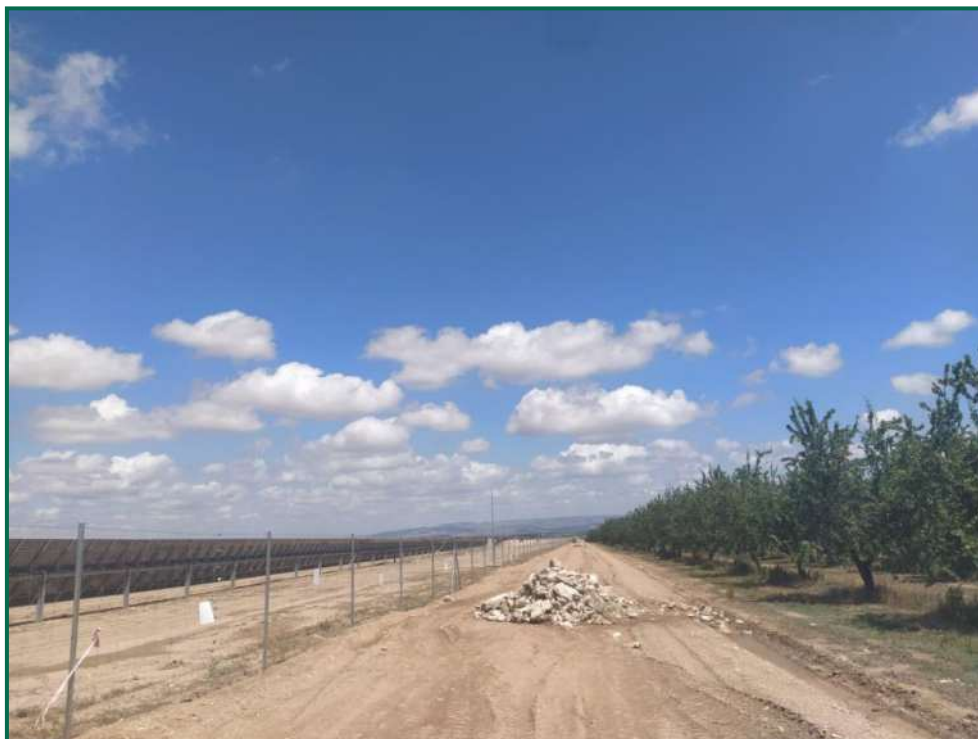
Finalmente se han realizado estos montículos con una distancia aproximada de 50-100 metros en todo el perímetro de la PFV.

Fotografía 28. Disposición de montículos de piedra.

Fotografía 29. Disposición de montículos de piedra.

Fotografía 30. Montículos de piedras.

Fotografía 31. Montículos de piedras.

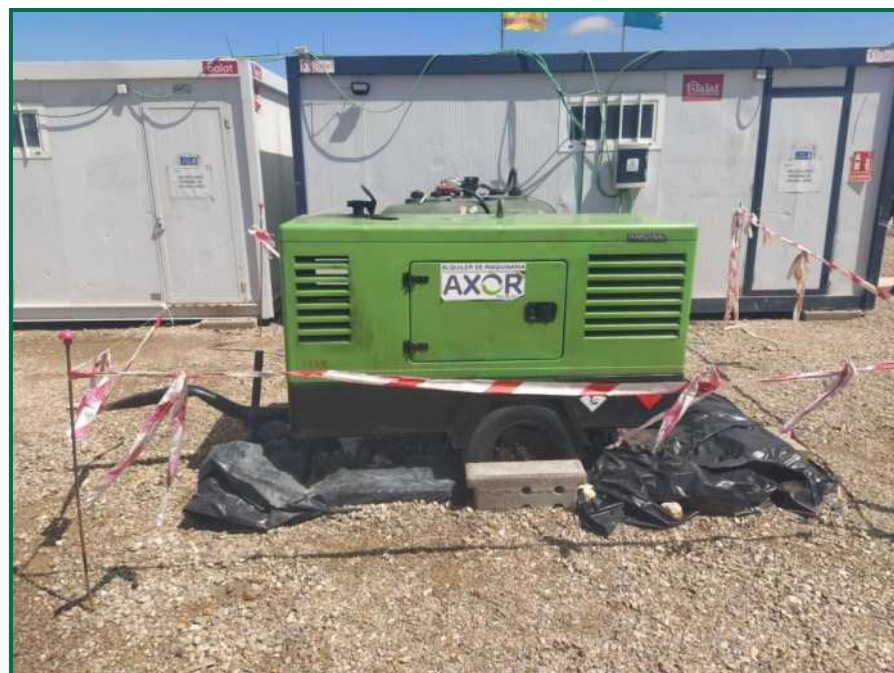
Fotografía 38. Grupo electrógeno de la zona de casetas de obra, ya retirado.

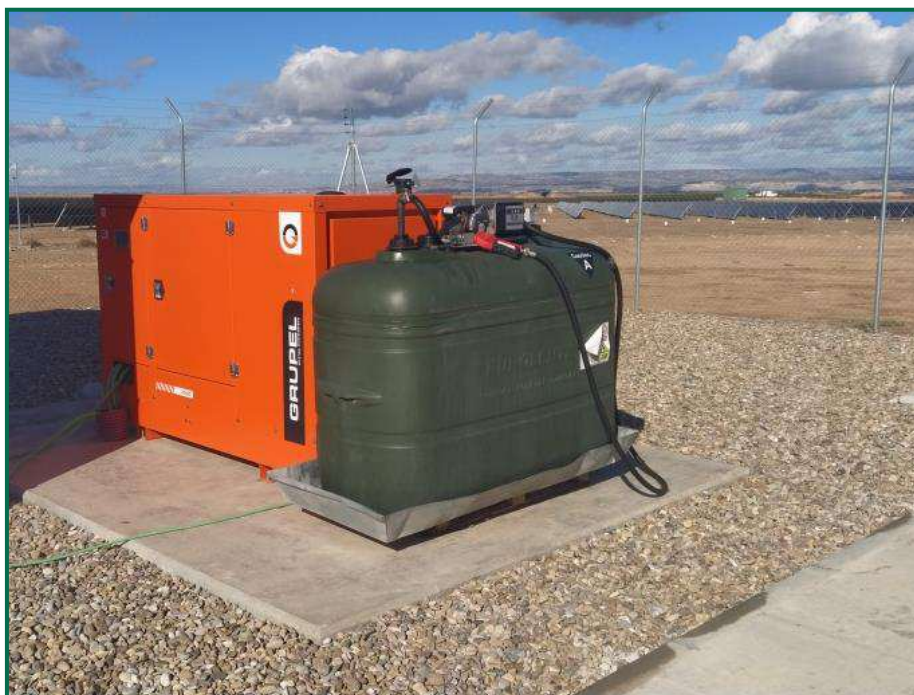
El grupo electrógeno en uso cuenta con chasis estanco y se ha colocado un plástico para evitar vertidos accidentales en la recarga de combustible.

Fotografía 39. Grupo electrógeno en la SET.

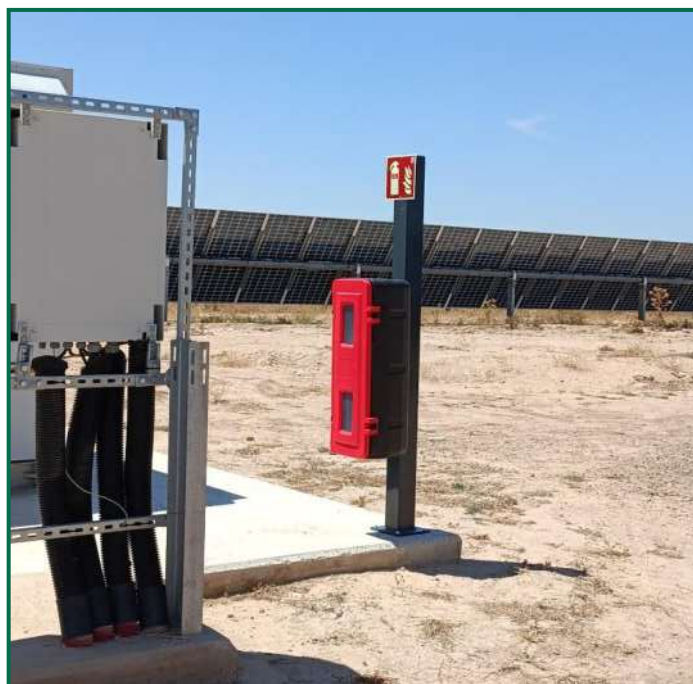
Fotografía 57. Extintor junto a centro de transformación.
