<b>Nombre de la instalación:</b>	PE EL CAMPO Y LAT
<b>Provincia/s ubicación de la instalación:</b>	ZARAGOZA
<b>Nombre del titular:</b>	ENEL GREEN POWER ESPAÑA, S.L.
<b>CIF del titular:</b>	B-61234613
<b>Nombre de la empresa de vigilancia:</b>	TESTA CALIDAD Y MEDIOAMBIENTE S.L.
<b>Tipo de EIA:</b>	ORDINARIA
<b>Informe de FASE de:</b>	EXPLOTACIÓN
<b>Periodicidad del informe según DIA:</b>	CUATRIMESTRAL
<b>Año de seguimiento nº:</b>	AÑO 5
<b>Nº de informe y año de seguimiento:</b>	INFORME Nº 2 DEL AÑO 5
<b>Período que recoge el informe:</b>	MAYO 2024 - AGOSTO 2024

PROGRAMA DE VIGILANCIA AMBIENTAL  
PE EL CAMPO Y LAT (ZARAGOZA)  
INFORME N° 2 DEL AÑO 5

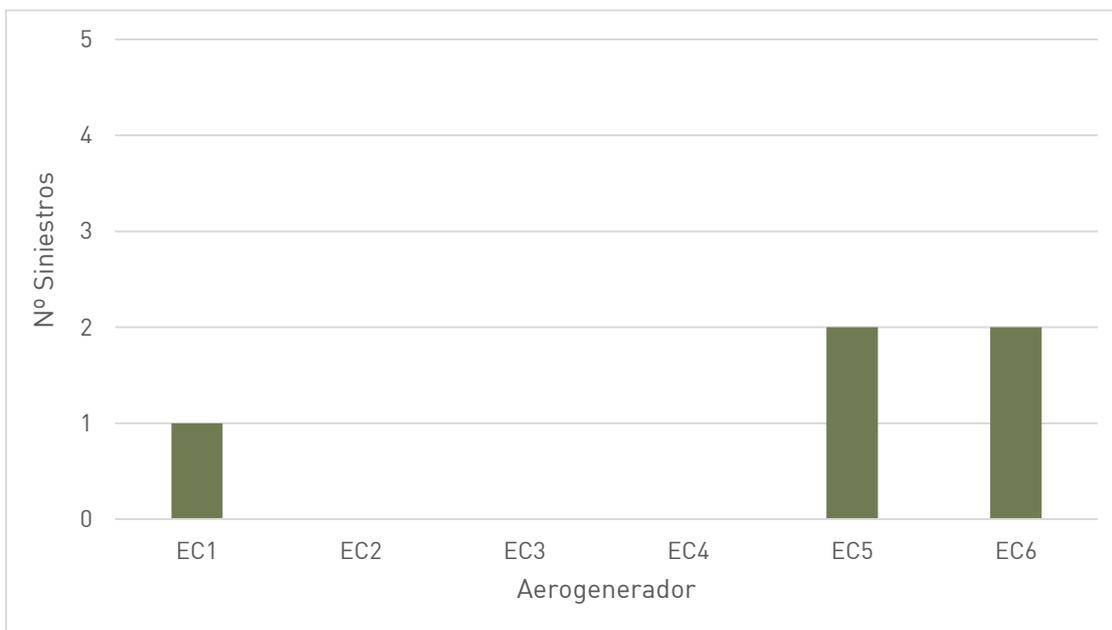
Ilustración 2. Distribución espacial de la siniestralidad

Al evaluar la distribución espacial de los siniestros con respecto a los aerogeneradores que conforman el parque eólico El Campo se puede observar que durante el segundo cuatrimestre se han producido 5 colisiones, dos colisiones en los aerogeneradores EC-05 y EC-06 y con una colisión en el aerogenerador EC-01.

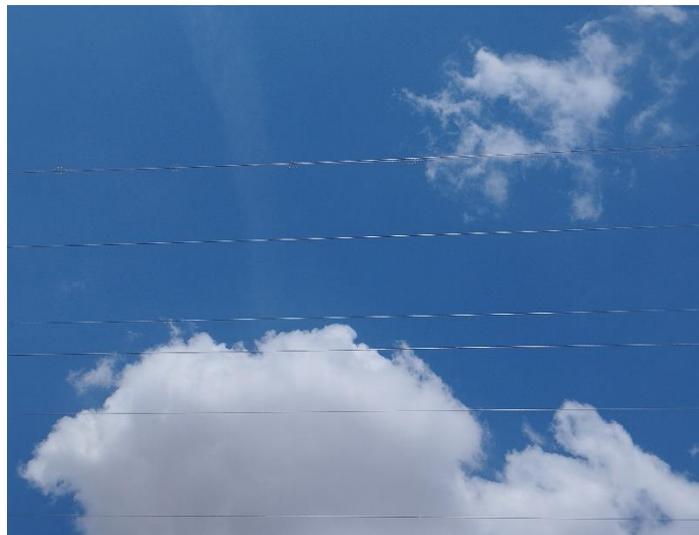
*Fotografías 15: Salvapájaros en línea eléctrica*

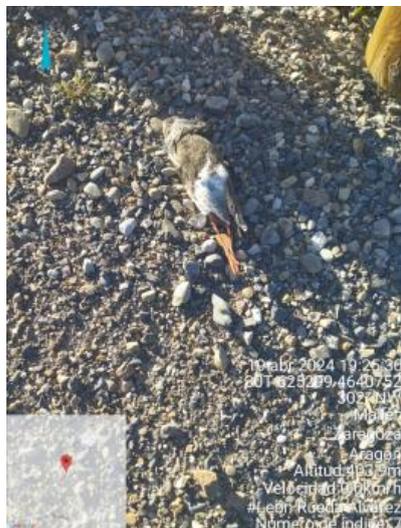
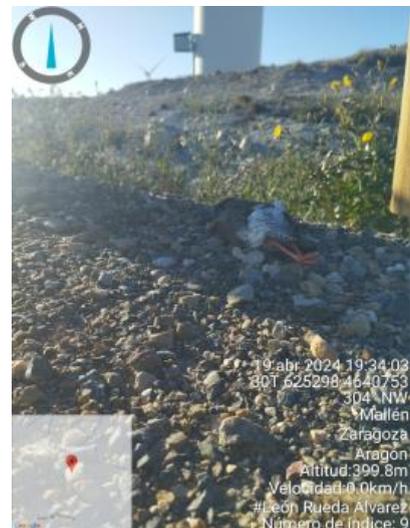
REFERENCIA A LA ESTRUCTURA MAS PROXIMA: Identificación: EC 05 Distancia (m): 15 m Orientación: Noroeste	
HABITAT DEL ENTORNO: Campo sin cultivar que rodea la plataforma.	COORDENADAS UTM ETRS89-Huso 30 625299 4640752
OBSERVACIONES: Brida N 706614. El ave fue recogida por un compañero durante los trabajos de vigilancia activa el día 19 de abril del 2024.

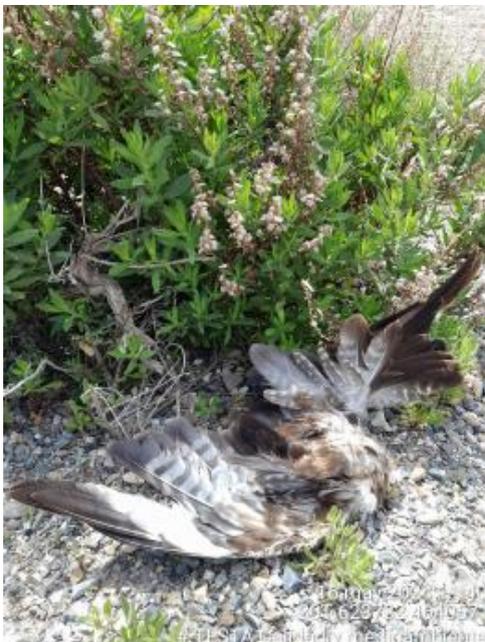
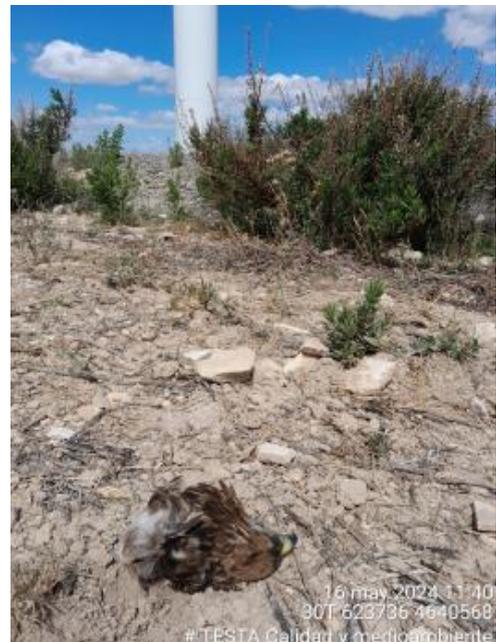
Siniestro de *Buteo buteo*, cuerpo fraccionado en 3 partes. Encontrado a 50 metros del Aero EC-1.
