# INFORME VIGILANCIA AMBIENTAL

| Nombre Instalación | PE LA ESTANCA |
| Informe de FASE de | EXPLOTACIÓN |
| Nº Informe y año de seguimiento | INFORME Nº 3 DEL AÑO 5 |

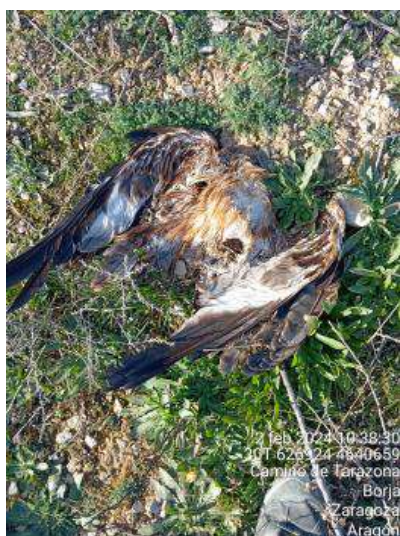
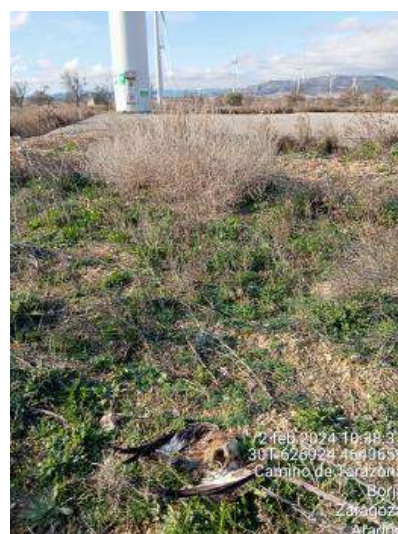
CODIGO: LE-33

ESPECIE: Milano real (*Milvus milvus*)

ESTADO DE CONSERVACION: FALLECIDO (CUERPO DEPREDADO)

DIAGNOSTICO: Probable colisión con aerogenerador

OBSERVACIONES: cuerpo depredado

Identificación: LE-07

Distancia (m): 60 m

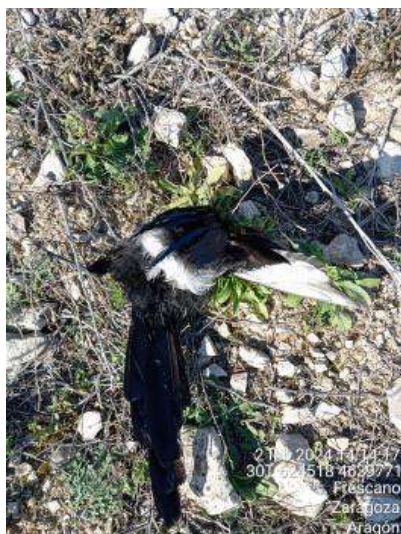
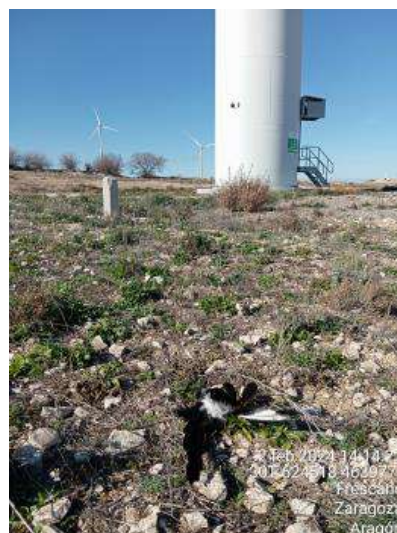
CODIGO: LE-34

ESPECIE: Urraca (*Pica pica*)

ESTADO DE CONSERVACION: FALLECIDO (CUERPO DEPREDADO)

DIAGNOSTICO: Probable colisión con aerogenerador

OBSERVACIONES: cuerpo depredado

Identificación: LE-01

Distancia (m): 20 m

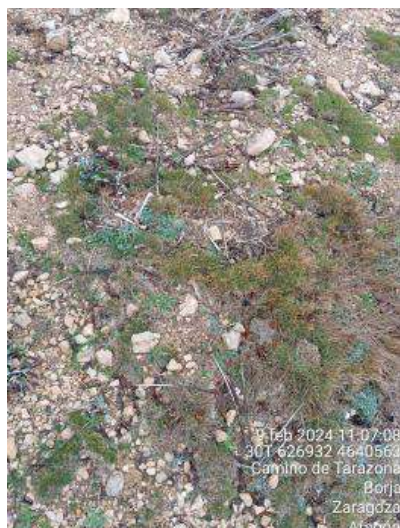
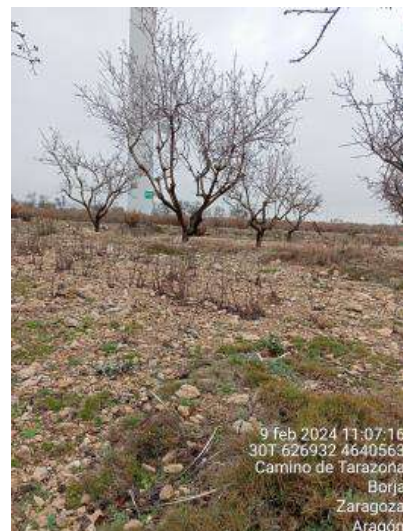
CODIGO: LE-35

ESPECIE: - (*Sin identificar*)

ESTADO DE CONSERVACION: FALLECIDO (RESTOS)

DIAGNOSTICO: Probable colisión con aerogenerador

OBSERVACIONES: plumas y huesos mojados

Identificación: LE-07

Distancia (m): 70 m

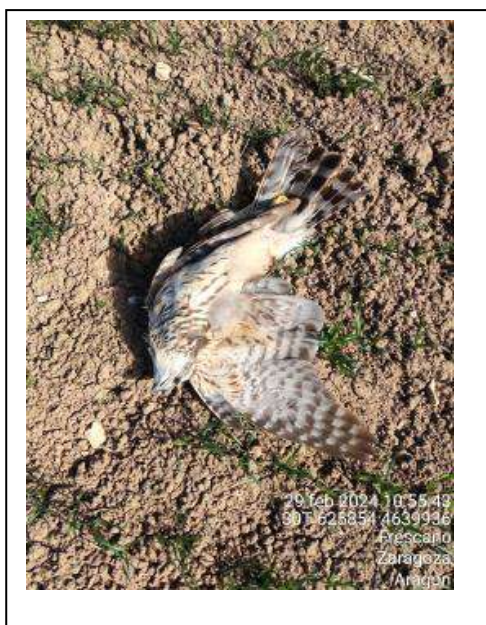
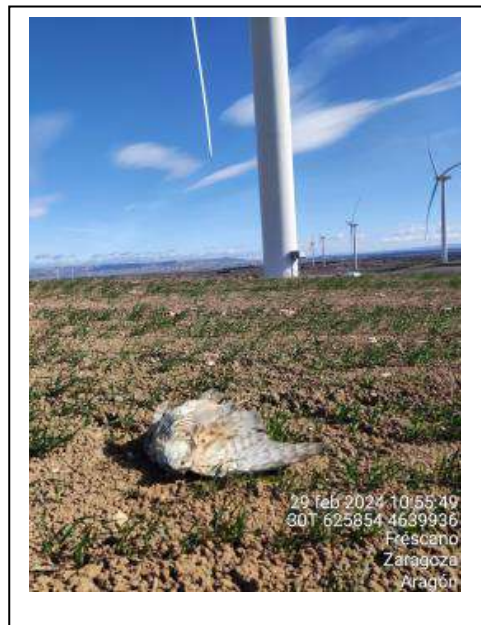
| DEPÓSITO: Se identifica la especie, se toman coordenadas, fotografías, distancia y orientación respecto al aerogenerador más cercano y se lleva al arcón. | CÓDIGO: LE-36 |

| ESPECIE: Azor común ( <i>Accipiter gentilis</i> ) | EDAD: Joven |
| ESTADO DE CONSERVACIÓN: FALLECIDO (CUERPO ENTERO) | SEXO: I |
| DIAGNÓSTICO: Probable colisión con aerogenerador | CNEA: IL |
| OBSERVACIONES: Se localiza el cuerpo entero sobre un campo de cultivo próximo al aerogenerador | CAT.REGIONAL: - |

| Identificación: LE-04<br>Distancia (m): 50 m<br>Orientación: Suroeste | |

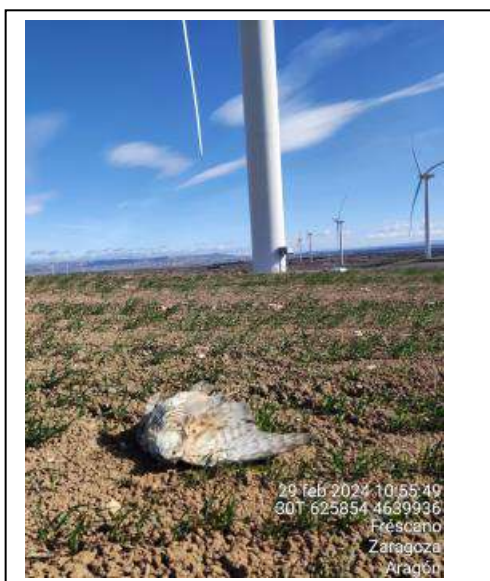
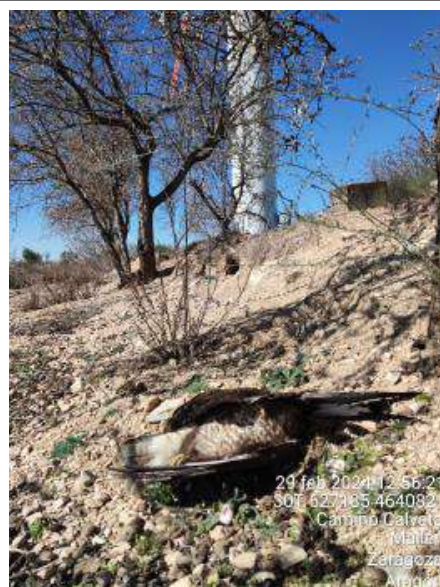
CÓDIGO: LE-37

ESPECIE: Busardo ratonero (*Buteo buteo*)

ESTADO DE CONSERVACIÓN: FALLECIDO (CUERPO FRACCIONADO)

DIAGNOSTICO: Probable colisión con aerogenerador

OBSERVACIONES: Se localiza el cuerpo sin la cabeza del animal

Identificación: LE-08

Distancia (m): 30 m

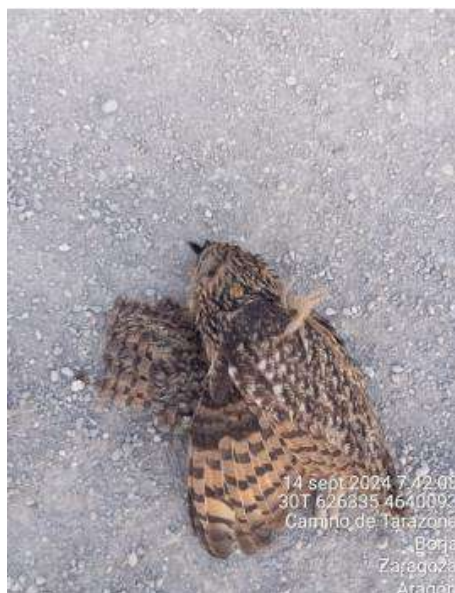
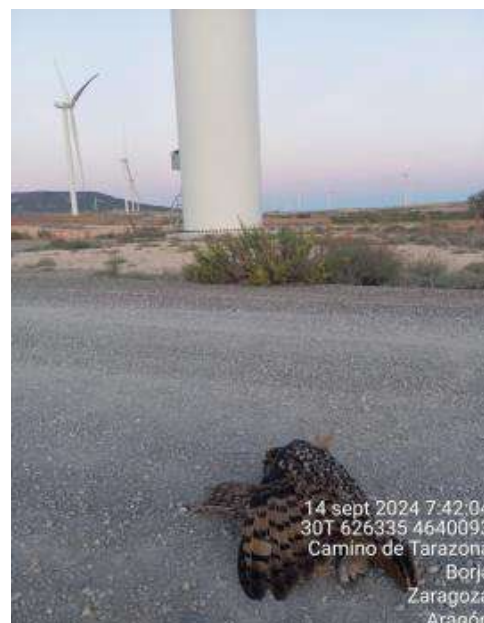
| DEPOSITO: Se lleva al arcón de la SET tras avisar al APN correspondiente. | CODIGO: LE-54 |

| ESPECIE: Búho real ( <i>Bubo bubo</i> ) | EDAD: Indeterminado |
| ESTADO DE CONSERVACION: FALLECIDO (CUERPO ENTERO) | SEXO: I |
| DIAGNOSTICO: Probable colisión con aerogenerador | CNEA: IL |
| OBSERVACIONES: ejemplar encontrado a primera hora de la mañana, entero. | CAT.REGIONAL: - |

| REFERENCIA A LA ESTRUCTURA MAS PROXIMA:<br>Identificación: LE-05<br>Distancia (m): 30 m<br>Orientación: Sureste | |

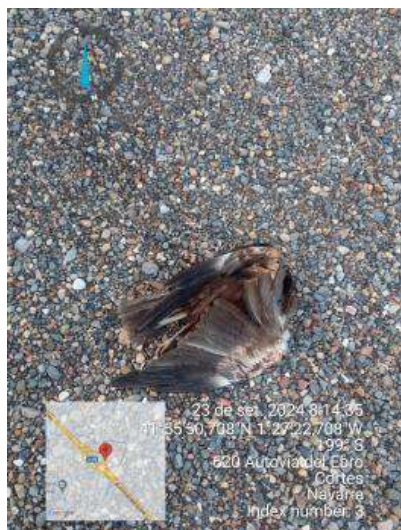
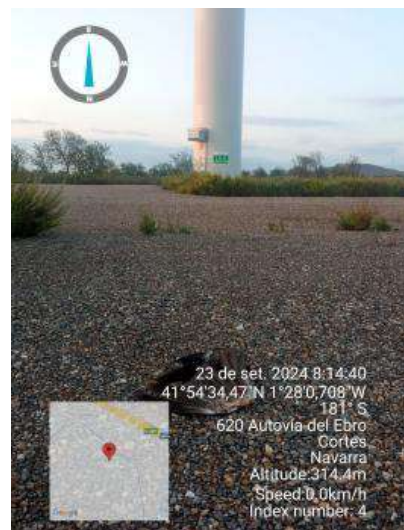
| DEPOSITO: Se lleva al arcón de la SET tras avisar al APN correspondiente. | CODIGO: LE-55 |

| ESPECIE: Aguilucho lagunero ( <i>Circus aeruginosus</i> ) | EDAD: Adulto |
| ESTADO DE CONSERVACION: FALLECIDO (CUERPO ENTERO) | SEXO: I |
| DIAGNOSTICO: Probable colisión con aerogenerador | CNEA: IL |
| OBSERVACIONES: Cuerpo entero, principio de rigor mortis | CAT.REGIONAL: - |

| REFERENCIA A LA ESTRUCTURA MAS PROXIMA:<br><br>Identificación: LE-08<br>Distancia (m): 80 m<br>Orientación: Sur | |

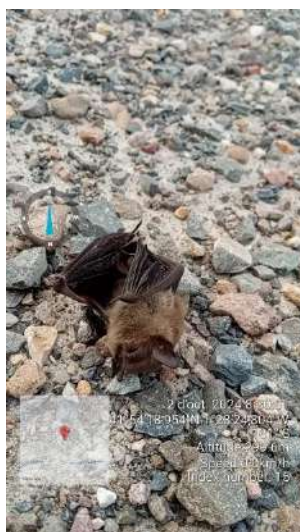
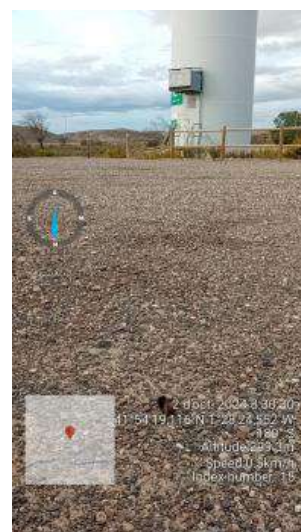
CODIGO: LE-56

ESPECIE: Murciélago enano (*Pipistrellus pipistrellus*)

ESTADO DE CONSERVACION: FALLECIDO (CUERPO ENTERO)

DIAGNOSTICO: Probable colisión con aerogenerador

OBSERVACIONES: Cuerpo entero

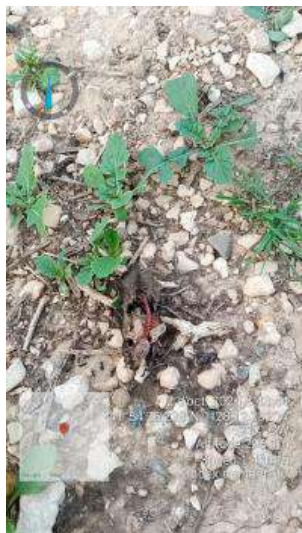
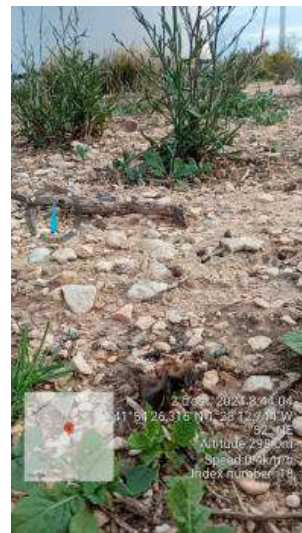
| DEPOSITO: Se lleva al arcón de la SET tras avisar al APN correspondiente. | CODIGO: LE-57 |

| ESPECIE: Murciélago enano ( <i>Pipistrellus pipistrellus</i> ) | EDAD: Indeterminado |
| ESTADO DE CONSERVACION: FALLECIDO (CUERPO DEPREDAO) | SEXO: I |
| DIAGNOSTICO: Probable colisión con aerogenerador | CNEA: IL |
| OBSERVACIONES: Cuerpo depredado | CAT.REGIONAL: - |

| REFERENCIA A LA ESTRUCTURA MAS PROXIMA:<br>Identificación: LE-07<br>Distancia (m): 8 m<br>Orientación: Suroeste | |

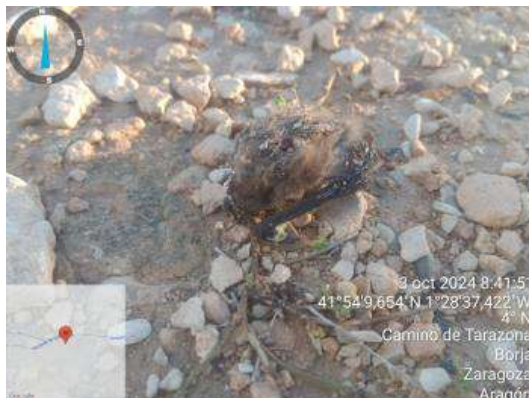
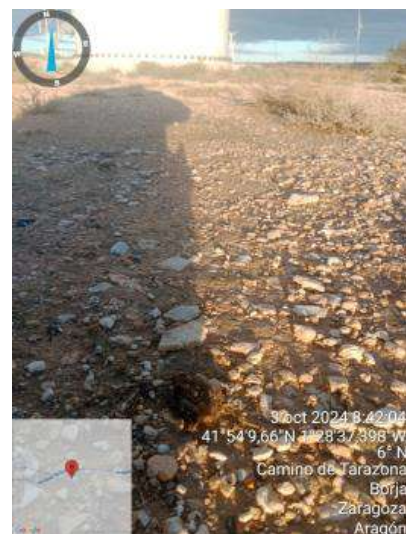
| DEPOSITO: Se lleva al arcón de la SET tras avisar al APN correspondiente. | CODIGO: LE-58 |

| ESPECIE: Murciélago enano ( <i>Pipistrellus pipistrellus</i> ) | EDAD: Indeterminado |
| ESTADO DE CONSERVACION: FALLECIDO (CUERPO ENTERO) | SEXO: I |
| DIAGNOSTICO: Probable colisión con aerogenerador | CNEA: IL |
| OBSERVACIONES: Cuerpo entero | CAT.REGIONAL: - |

| REFERENCIA A LA ESTRUCTURA MAS PROXIMA:<br>Identificación: LE-05<br>Distancia (m): 10 m<br>Orientación: Sur | |

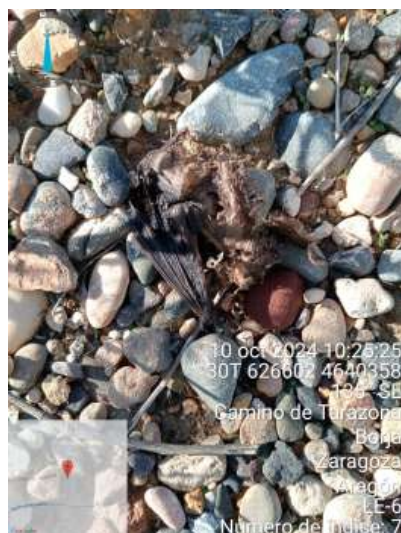
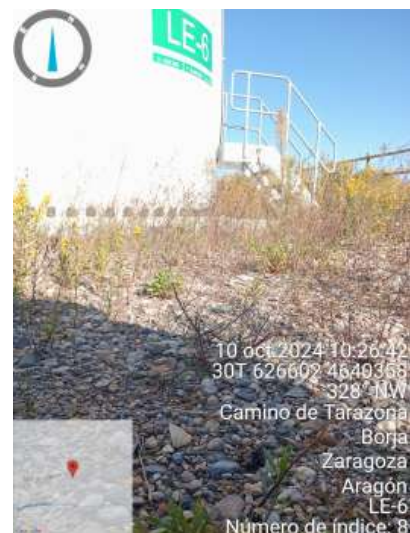
| DEPOSITO: Se lleva al arcón de la SET tras avisar al APN correspondiente. | CODIGO: LE-59 |

| ESPECIE: Murciélago enano ( <i>Pipistrellus pipistrellus</i> ) | EDAD: Indeterminado |
| ESTADO DE CONSERVACION: FALLECIDO (CUERPO DEPREDAO) | SEXO: I |
| DIAGNOSTICO: Probable colisión con aerogenerador | CNEA: IL |
| OBSERVACIONES: Estado avanzado de descomposición. Se aprecian solo tejidos y huesos, pero conserva parte del esqueleto. No hay presencia de insectos ni de sangre. No se puede asegurar muerte por barotrauma. | CAT.REGIONAL: - |

| REFERENCIA A LA ESTRUCTURA MAS PROXIMA:<br>Identificación: LE-06<br>Distancia (m): 1 m<br>Orientación: Sureste | |

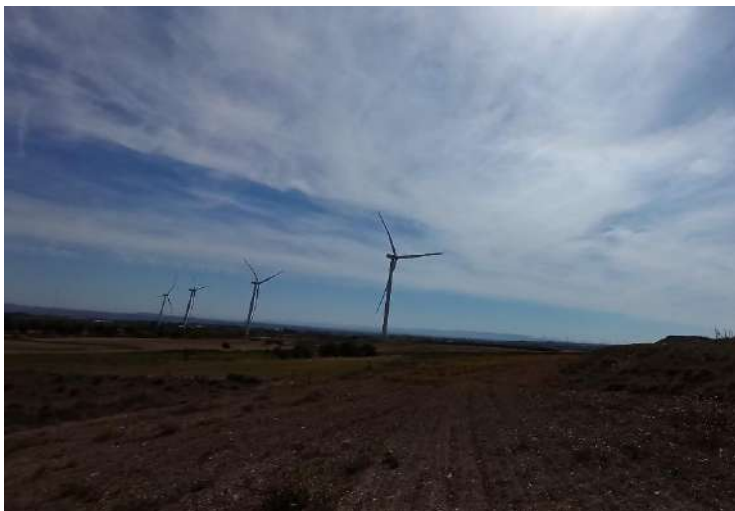
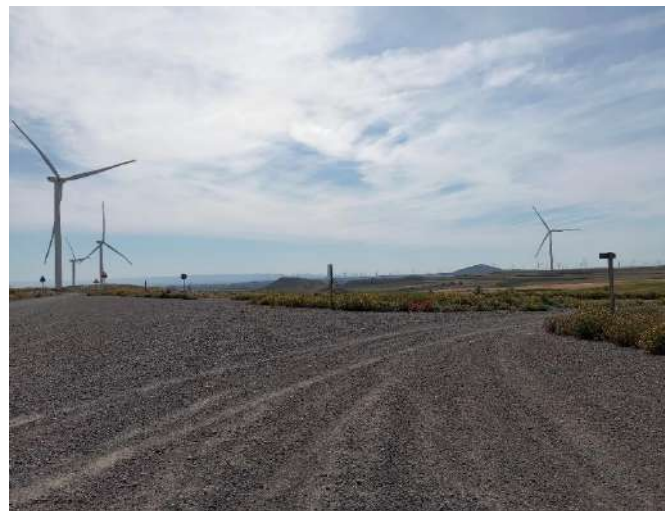
*Fotografías 1 a 2: Visibilidad del parque*

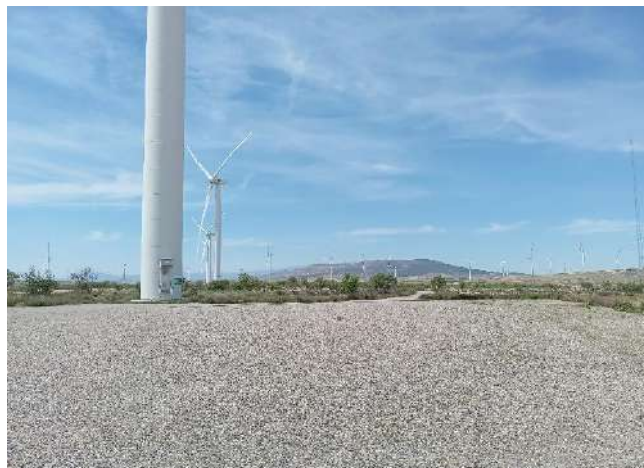
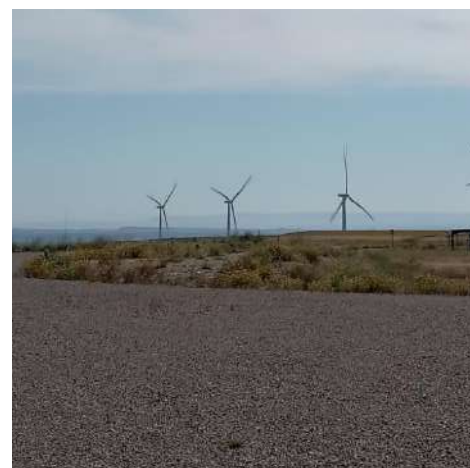
*Fotografías 3 y 4: Plataformas*

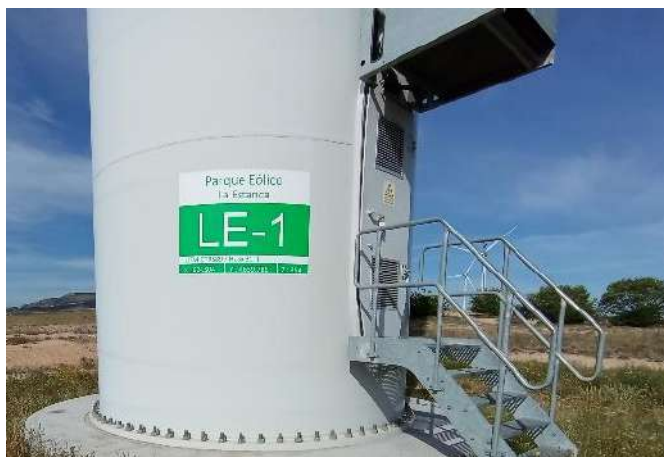
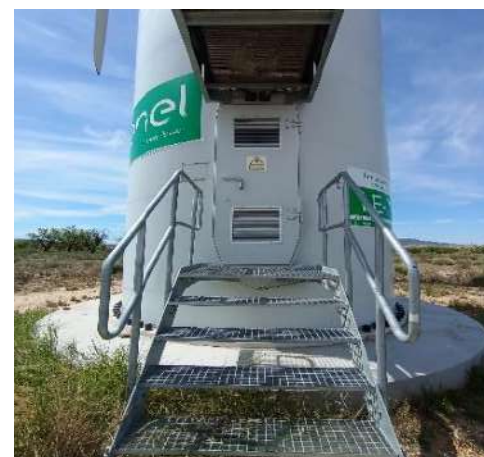
*Fotografías 5 y 6: Identificación torre aerogeneradores*

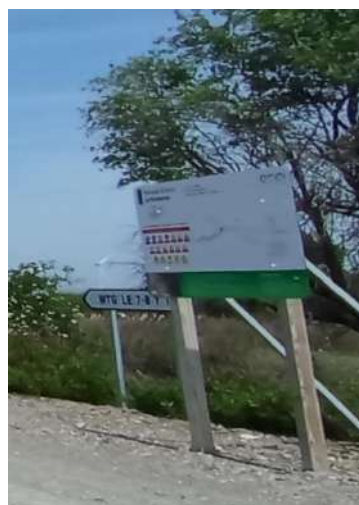
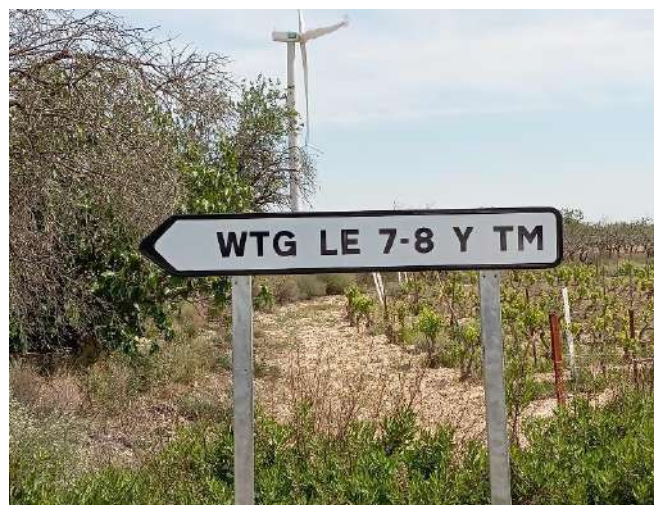
*Fotografías 9 y 10: Señalización en el interior del parque*

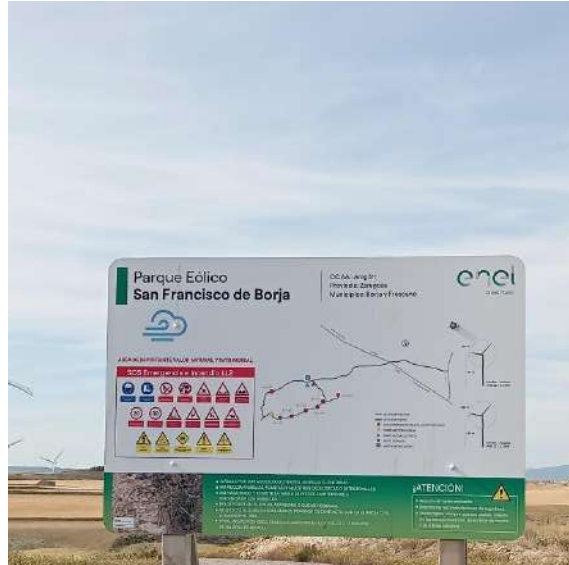
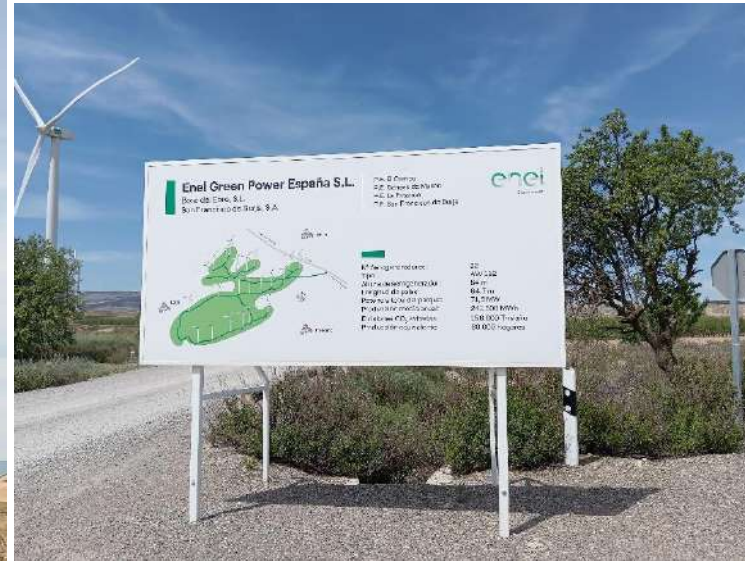
Fotografías 10 y 11: Carteles parque eólico

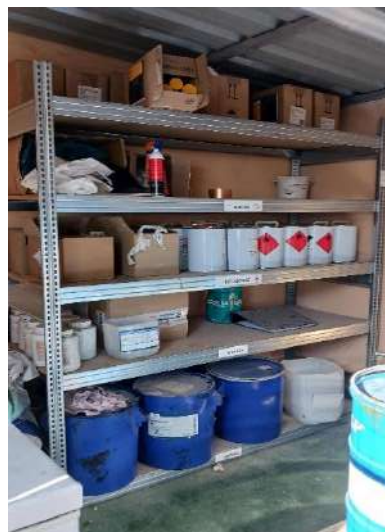
Fotografías 14 a 16: Almacenamiento de residuos
