INFORME MENSUAL de
VIGILANCIA AMBIENTAL

PARQUE EÓLICO “LAS MAREAS I”
Mequinenza (Zaragoza).

Fecha de informe: 20/08/2025

Nombre de la instalación:	PE “LAS MAREAS I” de 50 MW
Provincia/s ubicación de la instalación:	Zaragoza
Nombre del titular:	Green Capital Development 68, SLU
CIF del titular:	B01584168
Nombre de la empresa de vigilancia	GEPRECON S.L.
Tipo de EIA:	Ordinaria
Informe de FASE de:	CONSTRUCCIÓN
Periodicidad del informe según DIA:	MENSUAL
Año de seguimiento n°:	AÑO 2
N° de informe y año de seguimiento	INFORME n°3 del AÑO 2
Período que recoge el informe	JULIO 2025

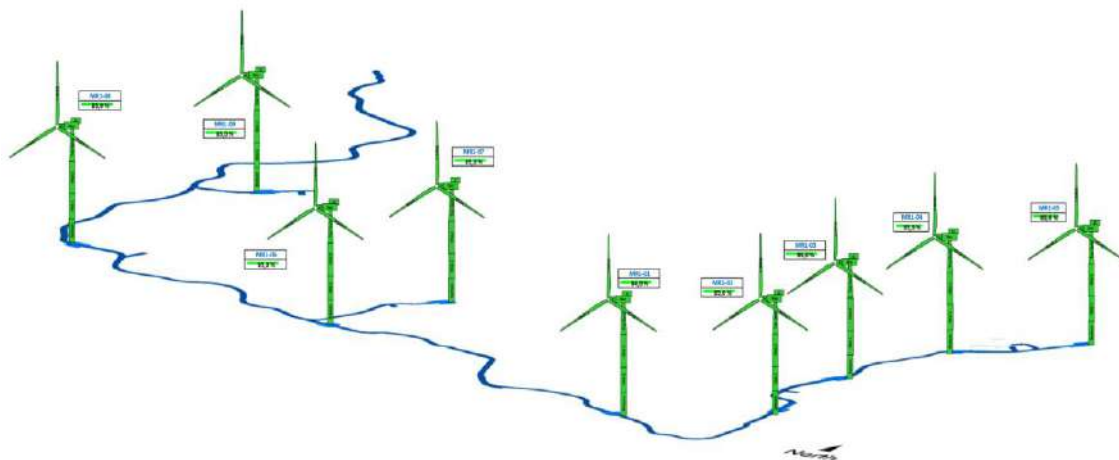
Figura 4. Estado de trabajos en montaje de aerogeneradores ejecutados a fin de mes.

Respecto a los trabajos de montaje de los aerogeneradores, se realizan trabajos de ajustes y revisiones para su certificación final en el interior de los mismos.
