# INFORME MENSUAL de VIGILANCIA AMBIENTAL

## PARQUE EÓLICO “LAS MAREAS II”

Mequinenza (Zaragoza).

| Nº de informe y año de seguimiento | INFORME nº6 del AÑO 1 |

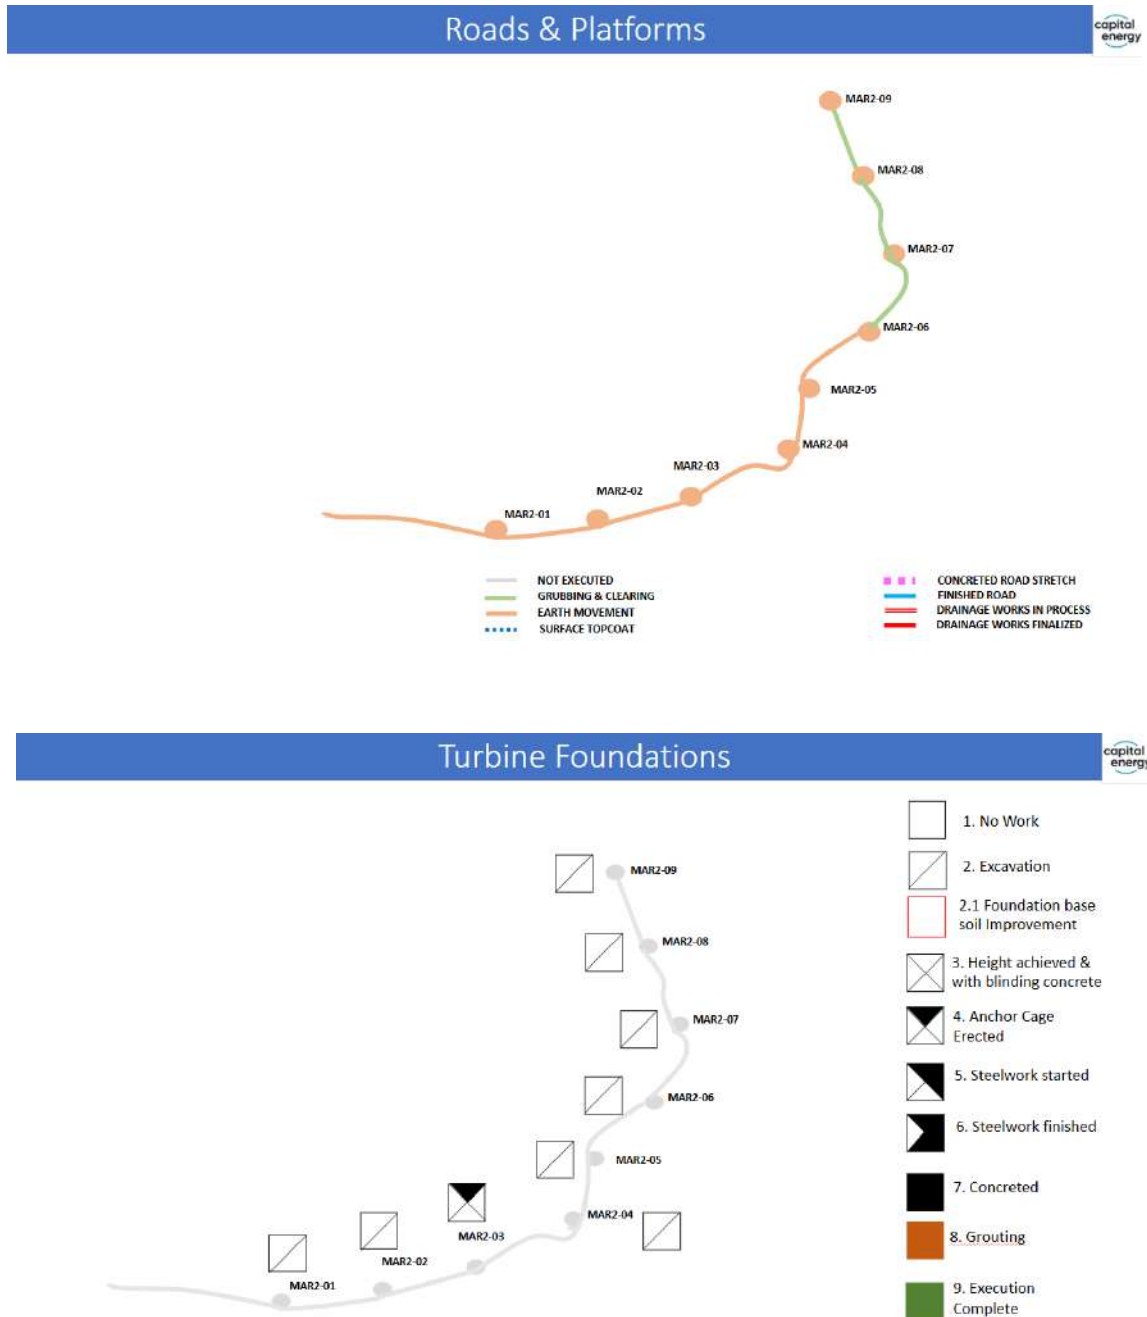
**Figura 2.** Estado y plano de obras ejecutadas a fin de mes.

A fecha de realización de este informe, se han realizado movimientos de tierras en viales y plataformas, trabajándose en la conexión de proyectos. Han finalizado las excavaciones en los pozos de los aerogeneradores, y se realizan hormigonados de limpieza e instalación de jaulas de pernos. Prosiguen las prospecciones arqueológicas, que acompañan a las obras, desde MR2-6 a MR2-9.
