# INFORME VIGILANCIA AMBIENTAL

Nombre Instalación	PE SANTO DOMINGO DE LUNA
Provincia/s ubicación instalación	ZARAGOZA
Titular	EXPLOTACIONES EÓLICAS SANTO DOMINGO DE LUNA, S.A.
CIF del titular	A-99508350
Empresa de Vigilancia	TESTA CALIDAD Y MEDIOAMBIENTE S.L.
Tipo de EIA	ORDINARIA
Informe de FASE de	EXPLOTACIÓN
Periodicidad del informe según DIA	CUATRIMESTRAL
Año de seguimiento	AÑO 5
Nº Informe y año de seguimiento	INFORME Nº 3 DEL AÑO 5
Período que recoge el informe	SEPTIEMBRE - DICIEMBRE 2024

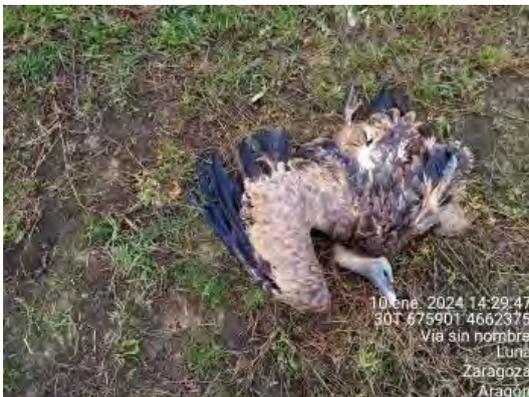
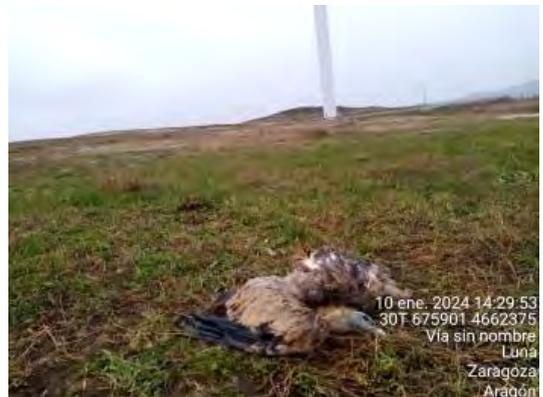
REFERENCIA A LA ESTRUCTURA MAS PROXIMA: Identificación: SDL-01 Distancia (m): 100 m Orientación: Este	
HABITAT DEL ENTORNO: Pradera	COORDENADAS UTM ETRS89-Huso 30 675401 4662375
OBSERVACIONES: N°537141.

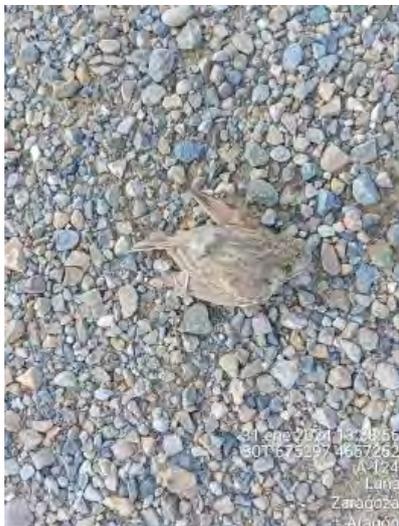
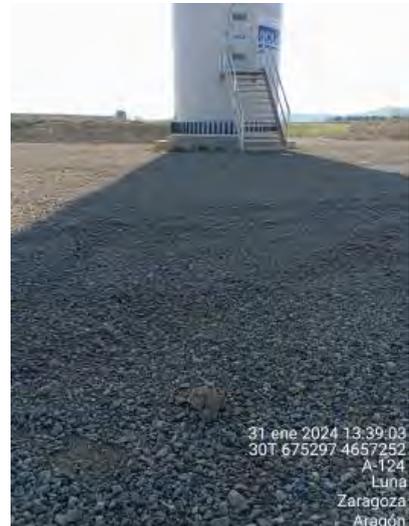
REFERENCIA A LA ESTRUCTURA MAS PROXIMA: Identificación: SDL-08 Distancia (m): 15 m Orientación: Norte	
HABITAT DEL ENTORNO: plataforma	COORDENADAS UTM ETRS89-Huso 30 675464 4659058
OBSERVACIONES: cuerpo fresco y entero. N° 537143

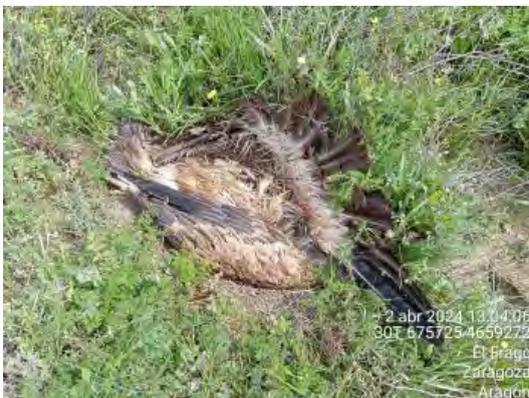
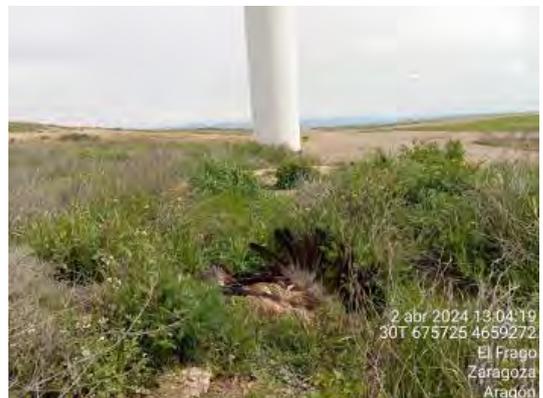
REFERENCIA A LA ESTRUCTURA MAS PROXIMA: Identificación: SDL-04 Distancia (m): 35 m Orientación: Sur	
HABITAT DEL ENTORNO: pastizal alto	COORDENADAS UTM ETRS89-Huso 30 675725 4659272
OBSERVACIONES: cuerpo entero N° 706627

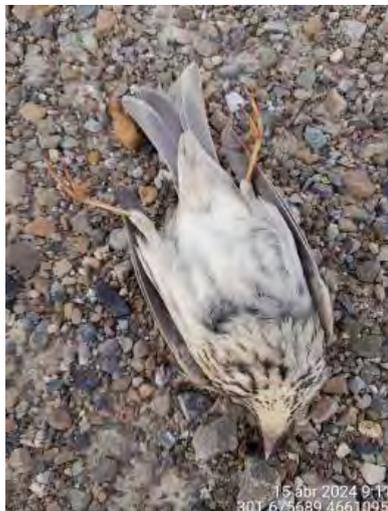
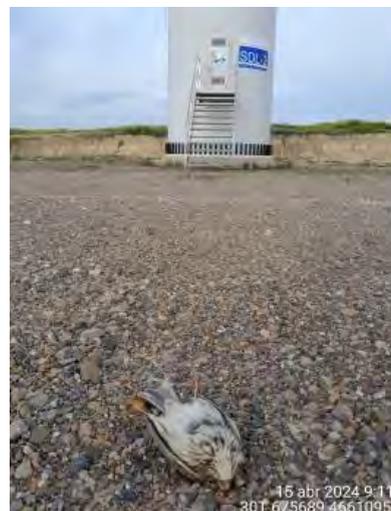
REFERENCIA A LA ESTRUCTURA MAS PROXIMA: Identificación: SDL-02 Distancia (m): 20 m Orientación: Sureste	
HABITAT DEL ENTORNO: Campos de cultivo de forraje y gramíneas, colindantes con la plataforma SDL-2.	COORDENADAS UTM ETRS89-Huso 30 675689 4661095
OBSERVACIONES: Brida N° 531023 Siniestro de Emberiza calandra en plataforma SDL-2.

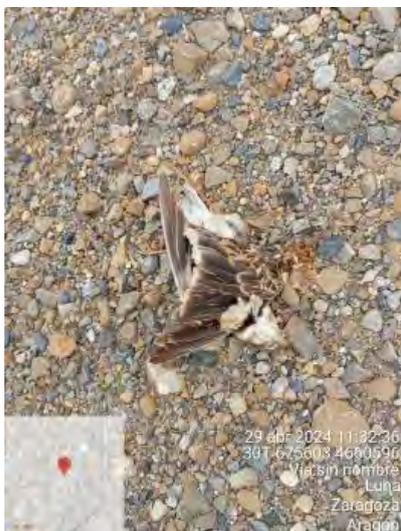
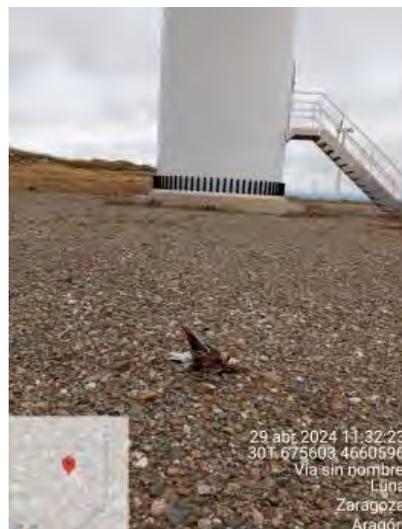
REFERENCIA A LA ESTRUCTURA MAS PROXIMA: Identificación: SDL-03 Distancia (m): 12 m Orientación: Sureste	
HABITAT DEL ENTORNO: plataforma del aerogenerador	COORDENADAS UTM ETRS89-Huso 30 675603 4660596
OBSERVACIONES: N 706612

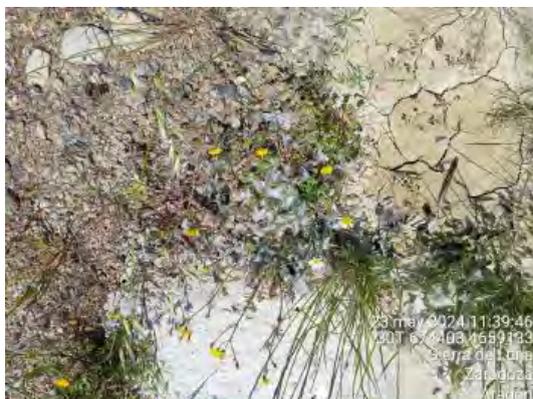
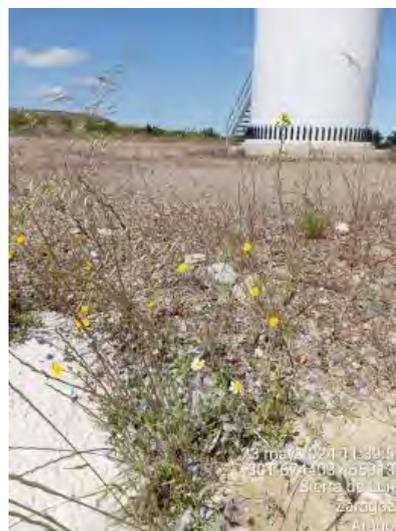
NOMBRE DE LA INSTALACION: Santo Domingo de Luna	FECHA REGISTRO: 23/5/24/ HORA REGISTRO: 11:39
DEPOSITO: Se lleva al arcón de la SET tras avisar al APN correspondiente.	CODIGO: SDL-216
TECNICO DEL HALLAZGO: Rubén Cándido Del Campo

ESPECIE: Tórtola turca ( <i>Streptopelia decaocto</i> )	EDAD: Indeterminado
ESTADO DE CONSERVACION: FALLECIDO (RESTOS)	SEXO: I
DIAGNOSTICO: Probable colisión con aerogenerador	CNEA: -
OBSERVACIONES: plumas y sangre	CAT.REGIONAL: -

REFERENCIA A LA ESTRUCTURA MAS PROXIMA: Identificación: SDL-06 Distancia (m): 12 m Orientación: Noreste	
HABITAT DEL ENTORNO: plataforma	COORDENADAS UTM ETRS89-Huso 30 674403 4659133
OBSERVACIONES: N° 706079

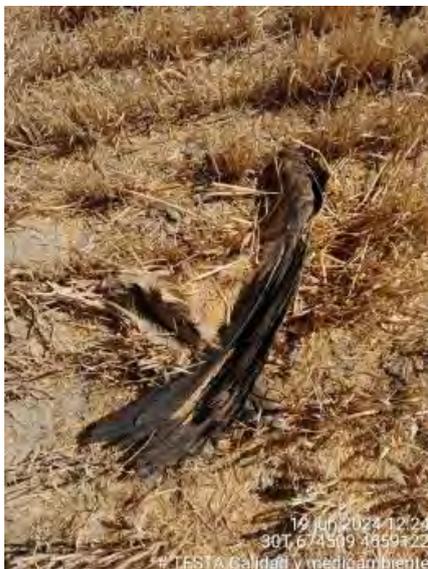
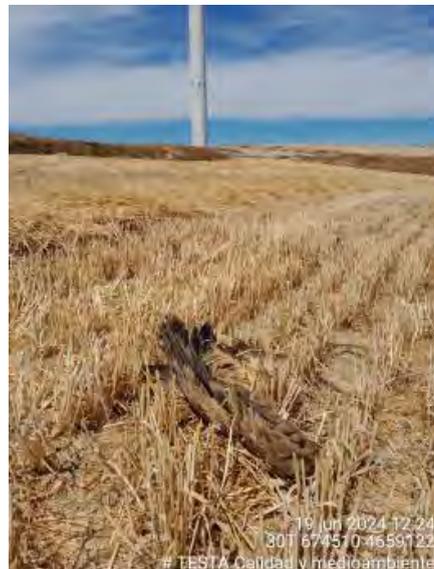
NOMBRE DE LA INSTALACION: Santo Domingo de Luna	FECHA REGISTRO: 19/6/24/ HORA REGISTRO: 12:24
DEPOSITO: Se lleva al arcón de la SET tras avisar al APN correspondiente.	CODIGO: SDL-217
TECNICO DEL HALLAZGO: Jesús Santabarbara

ESPECIE: Buitre leonado ( <i>Gyps fulvus</i> )	EDAD: Adulto
ESTADO DE CONSERVACION: FALLECIDO (CUERPO FRAC. Y DEP.)	SEXO: I
DIAGNOSTICO: Probable colisión con aerogenerador	CNEA: IL
OBSERVACIONES: Cuerpo fraccionado y depredado de Gyps fulvus. Con claras evidencias de descomponedores heterótrofos.	CAT.REGIONAL: -

REFERENCIA A LA ESTRUCTURA MAS PROXIMA: Identificación: SDL-06 Distancia (m): 120 m Orientación: Sureste	
HABITAT DEL ENTORNO: Campos de cultivo de cereales y frutales.	COORDENADAS UTM ETRS89-Huso 30 674510 4659122
OBSERVACIONES: N° Brida 531033.  Cuerpo fraccionado y depredado de Gyps fulvus. Encontrado en campo de cultivo de cereal. A 120 metros del aerogenerador SDL-6. Con evidencias de descomponedores heterótrofos.

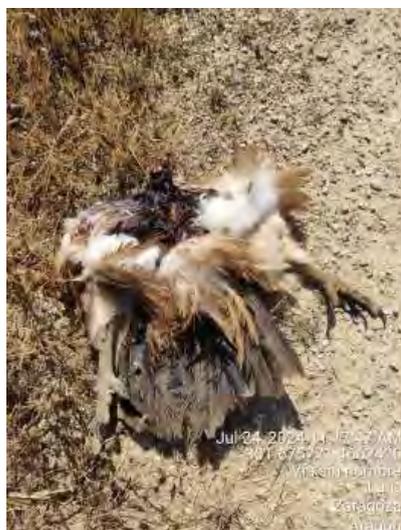
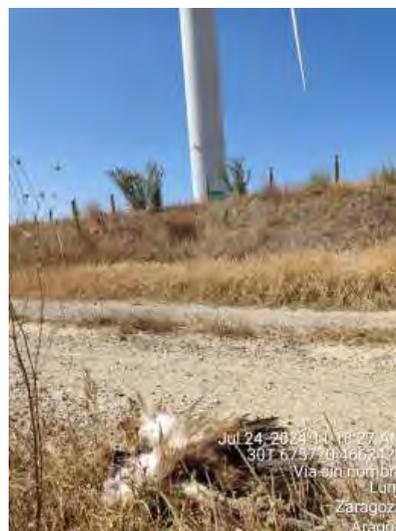
NOMBRE DE LA INSTALACION: Santo Domingo de Luna	FECHA REGISTRO: 24/7/24/ HORA REGISTRO: 11:17
DEPOSITO: Se lleva al arcón de la SET tras avisar al APN correspondiente.	CODIGO: SDL-218
TECNICO DEL HALLAZGO: Enrique Moreno

ESPECIE: Buitre leonado ( <i>Gyps fulvus</i> )	EDAD: Indeterminado
ESTADO DE CONSERVACION: FALLECIDO (CUERPO DEPREDADO)	SEXO: I
DIAGNOSTICO: Probable colisión con aerogenerador	CNEA: IL
OBSERVACIONES: Restos parcialmente devorados.	CAT.REGIONAL: -

REFERENCIA A LA ESTRUCTURA MAS PROXIMA: Identificación: SDL-01 Distancia (m): 40 m Orientación: Norte	
HABITAT DEL ENTORNO: Campo de cultivo.	COORDENADAS UTM ETRS89-Huso 30 675771 4662420
OBSERVACIONES: N° Brida 531008. Cuerpo fraccionado y parcialmente devorado de <i>Gyps fulvus</i> .

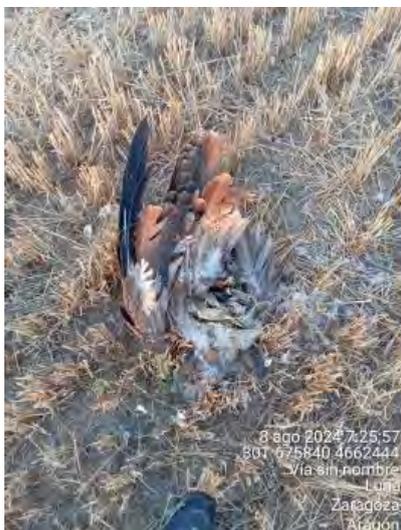
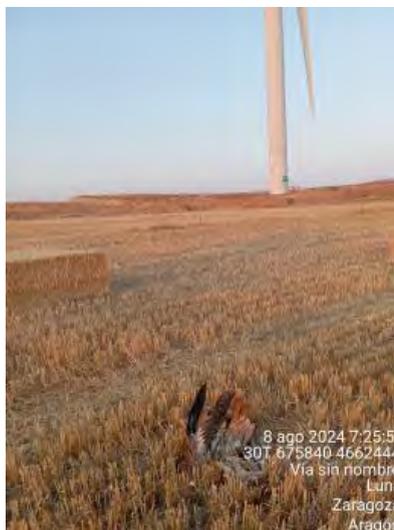
NOMBRE DE LA INSTALACION: Santo Domingo de Luna	FECHA REGISTRO: 8/8/24/ HORA REGISTRO: 7:25
DEPOSITO: Se lleva al arcón de la SET tras avisar al APN correspondiente.	CODIGO: SDL219
TECNICO DEL HALLAZGO: Rubén Cándido Del Campo

ESPECIE: Buitre leonado ( <i>Gyps fulvus</i> )	EDAD: Joven
ESTADO DE CONSERVACION: FALLECIDO (CUERPO FRAC. Y DEP.)	SEXO: I
DIAGNOSTICO: Probable colisión con aerogenerador	CNEA: IL
OBSERVACIONES: fraccionado y depredado	CAT.REGIONAL: -

REFERENCIA A LA ESTRUCTURA MAS PROXIMA: Identificación: SDL-01 Distancia (m): 114 m Orientación: Suroeste	
HABITAT DEL ENTORNO: cultivo cereal	COORDENADAS UTM ETRS89-Huso 30 675840 4662444
OBSERVACIONES: Brida 706018

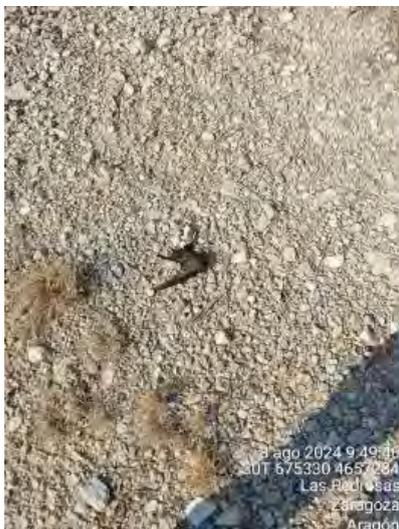
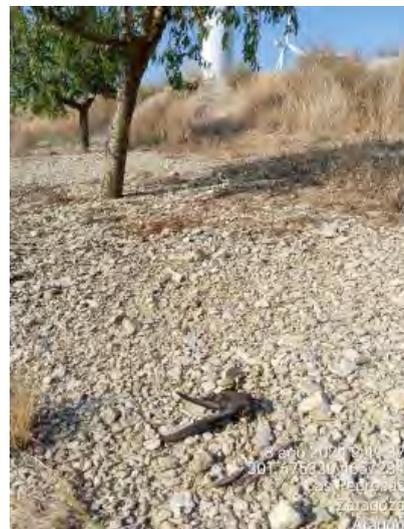
NOMBRE DE LA INSTALACION: Santo Domingo de Luna	FECHA REGISTRO: 8/8/24/ HORA REGISTRO: 9:49
DEPOSITO: Se lleva al arcón de la SET tras avisar al APN correspondiente.	CODIGO: SDL220
TECNICO DEL HALLAZGO: Rubén Cándido Del Campo

ESPECIE: Vencejo común ( <i>Apus apus</i> )	EDAD: Joven
ESTADO DE CONSERVACION: FALLECIDO (CUERPO ENTERO)	SEXO: I
DIAGNOSTICO: Probable colisión con aerogenerador	CNEA: IL
OBSERVACIONES: cuerpo entero	CAT.REGIONAL: -

REFERENCIA A LA ESTRUCTURA MAS PROXIMA: Identificación: SDL-08 Distancia (m): 64 m Orientación: Suroeste	
HABITAT DEL ENTORNO: cultivo almendros	COORDENADAS UTM ETRS89-Huso 30 675330 4657284
OBSERVACIONES: Brida 706002

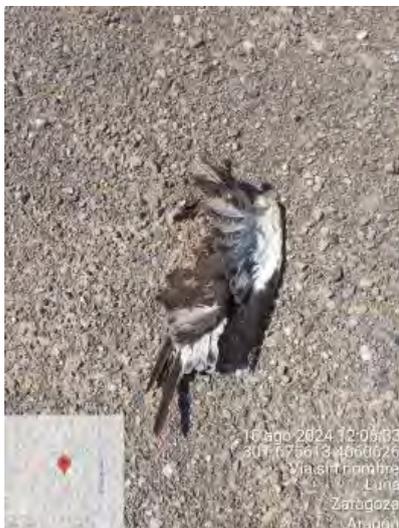
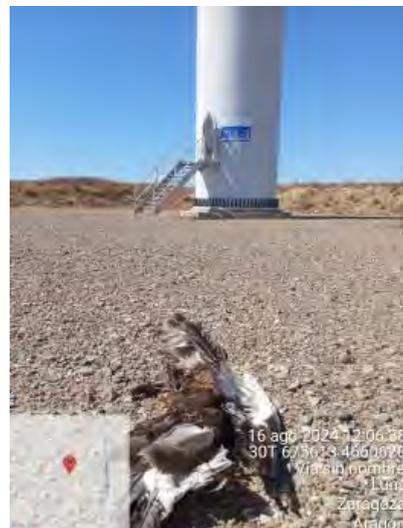
NOMBRE DE LA INSTALACION: Santo Domingo de Luna	FECHA REGISTRO: 16/8/24/ HORA REGISTRO: 12:06
DEPOSITO: Se lleva al arcón de la SET tras avisar al APN correspondiente.	CODIGO: SDL221
TECNICO DEL HALLAZGO: Verónica Sanchez

ESPECIE: Águila calzada ( <i>Hieraaetus pennatus</i> )	EDAD: Indeterminado
ESTADO DE CONSERVACION: FALLECIDO (CUERPO FRACCIONADO)	SEXO: I
DIAGNOSTICO: Probable colisión con aerogenerador	CNEA: IL
OBSERVACIONES: Cuerpo fraccionado, cabeza y las alas incompletas	CAT.REGIONAL: -

REFERENCIA A LA ESTRUCTURA MAS PROXIMA: Identificación: SDL-03 Distancia (m): 10 m Orientación: Suroeste	
HABITAT DEL ENTORNO: Plataforma del aerogenerador	COORDENADAS UTM ETRS89-Huso 30 675613 4660626
OBSERVACIONES: Brida N 706665

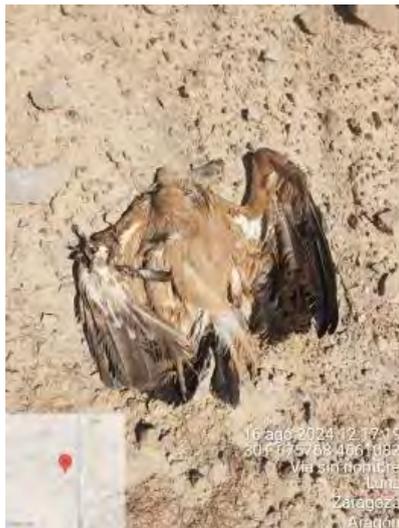
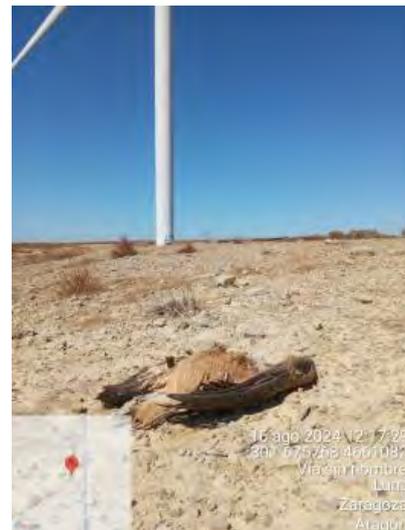
CODIGO: SDL222

ESPECIE: Buitre leonado (*Gyps fulvus*)

ESTADO DE CONSERVACION: FALLECIDO (CUERPO ENTERO)

DIAGNOSTICO: Probable colisión con aerogenerador

OBSERVACIONES: Cuerpo entero y muy rígido, con fractura en el ala a causa del golpe

Identificación: SDL-02

Distancia (m): 100 m

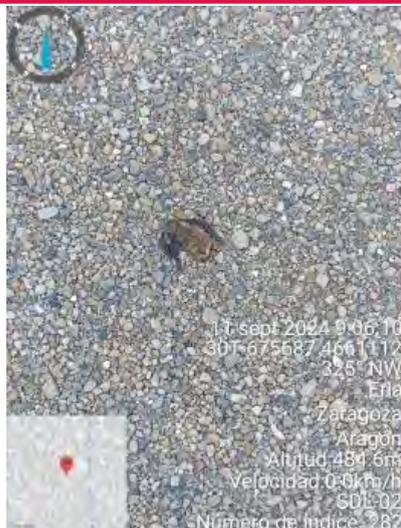
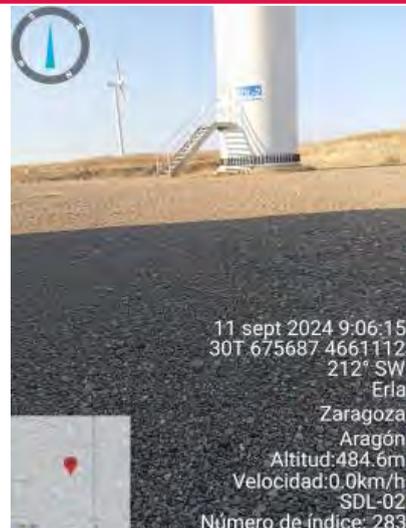
NOMBRE DE LA INSTALACION: Santo Domingo de Luna	FECHA REGISTRO: 11/9/24/ HORA REGISTRO: 9:06
DEPOSITO: Se lleva al arcón de la SET tras avisar al APN correspondiente.	CODIGO: SDL-223
TECNICO DEL HALLAZGO: Jesus Sopeña

ESPECIE: Murciélago enano ( <i>Pipistrellus pipistrellus</i> )	EDAD: Adulto
ESTADO DE CONSERVACION: FALLECIDO (CUERPO ENTERO)	SEXO: I
DIAGNOSTICO: Probable colisión con aerogenerador	CNEA: IL
OBSERVACIONES: Cuerpo entero, rigor mortis, sin presencia de insectos ni sangre	CAT.REGIONAL: -

REFERENCIA A LA ESTRUCTURA MAS PROXIMA: Identificación: SDL-02 Distancia (m): 28 m Orientación: Suroeste	
HABITAT DEL ENTORNO: Campos de cultivo	COORDENADAS UTM ETRS89-Huso 30 675687 4661112
OBSERVACIONES: N°706946

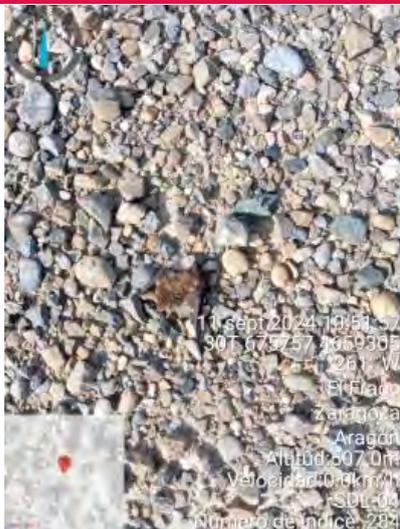
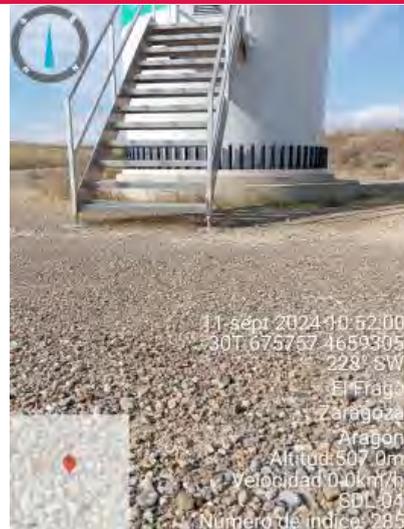
NOMBRE DE LA INSTALACION: Santo Domingo de Luna	FECHA REGISTRO: 11/9/24/ HORA REGISTRO: 10:51
DEPOSITO: Se lleva al arcón de la SET tras avisar al APN correspondiente.	CODIGO: SDL-224
TECNICO DEL HALLAZGO: Jesus Sopeña

ESPECIE: Murciélago enano ( <i>Pipistrellus pipistrellus</i> )	EDAD: Indeterminado
ESTADO DE CONSERVACION: FALLECIDO (CUERPO ENTERO)	SEXO: I
DIAGNOSTICO: Probable colisión con aerogenerador	CNEA: IL
OBSERVACIONES: Cuerpo entero sin presencia de insectos, sin rastros de sangre	CAT.REGIONAL: -

REFERENCIA A LA ESTRUCTURA MAS PROXIMA: Identificación: SDL-04 Distancia (m): 6 m Orientación: Suroeste	
HABITAT DEL ENTORNO: Campos de cultivo	COORDENADAS UTM ETRS89-Huso 30 675757 4659305
OBSERVACIONES: N° 706947

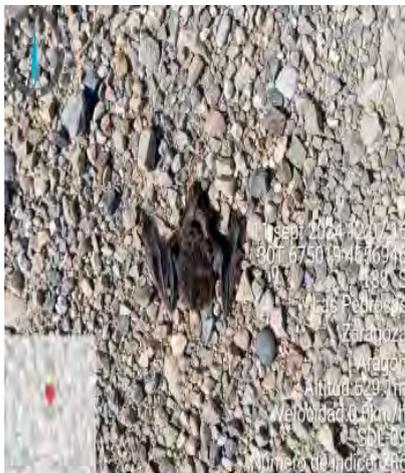
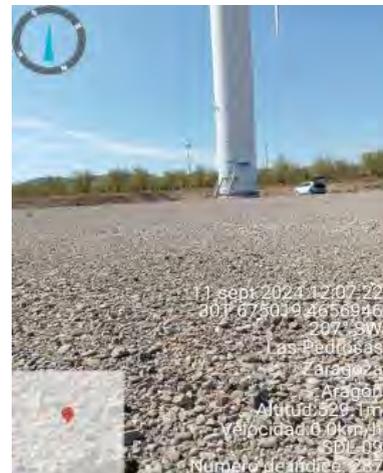
NOMBRE DE LA INSTALACION: Santo Domingo de Luna	FECHA REGISTRO: 11/9/24/ HORA REGISTRO: 12:07
DEPOSITO: Se lleva al arcón de la SET tras avisar al APN correspondiente.	CODIGO: SDL-225
TECNICO DEL HALLAZGO: Jesus Sopeña

ESPECIE: Murciélago montaño (Hypsugo savii)	EDAD: Indeterminado
ESTADO DE CONSERVACION: FALLECIDO (CUERPO ENTERO)	SEXO: I
DIAGNOSTICO: Probable colisión con aerogenerador	CNEA: IL
OBSERVACIONES: Cuerpo entero, sin presencia de insectos, presencia de rigor mortis, en estado de descomposición	CAT.REGIONAL: -

REFERENCIA A LA ESTRUCTURA MAS PROXIMA: Identificación: SDL-09 Distancia (m): 30 m Orientación: Suroeste	COORDENADAS UTM ETRS89-Huso 30 675019 4656946
HABITAT DEL ENTORNO: Campos de cultivo	
OBSERVACIONES: N°706948

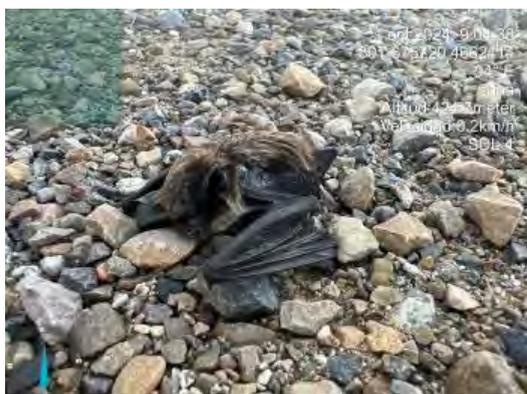
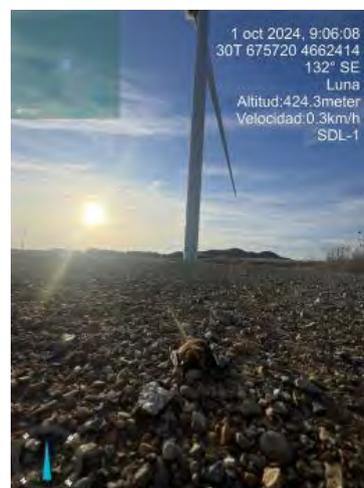
NOMBRE DE LA INSTALACION: Santo Domingo de Luna	FECHA REGISTRO: 1/10/24 HORA REGISTRO: 9:04
TECNICO DEL HALLAZGO: Nagore Moyua	
DEPOSITO: Se identifica la especie, se toman coordenadas, fotografías, distancia y orientación respecto al aerogenerador más cercano, recogida de los B.	CODIGO: SLD-226

ESPECIE: Murciélago montaño (Hypsugo savii)	EDAD: Adulto
ESTADO DE CONSERVACION: FALLECIDO (CUERPO ENTERO)	SEXO: M
DIAGNOSTICO: Probable colisión con aerogenerador	CNEA: IL
OBSERVACIONES: ejemplar entero y cuerpo todavía blando	CAT.REGIONAL: -

REFERENCIA A LA ESTRUCTURA MAS PROXIMA: Identificación: SDL-01 Distancia (m): 60 m Orientación: Este	
HABITAT DEL ENTORNO: campo de cultivo	COORDENADAS UTM ETRS89-Huso 30-675720/ 4662414
OBSERVACIONES: N 706095

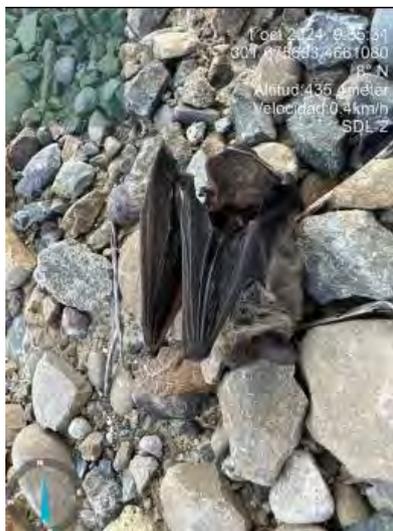
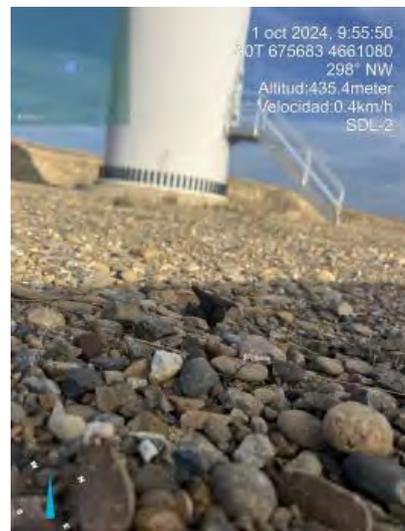
NOMBRE DE LA INSTALACION: Santo Domingo de Luna	FECHA REGISTRO: 1/10/24 HORA REGISTRO: 9:55
TECNICO DEL HALLAZGO: Nagore Moyua	
DEPOSITO: Se identifica la especie, se toman coordenadas, fotografías, distancia y orientación respecto al aerogenerador más cercano, recogida de los B.	CODIGO: SLD-227

ESPECIE: Murciélago enano ( <i>Pipistrellus pipistrellus</i> )	EDAD: Adulto
ESTADO DE CONSERVACION: FALLECIDO (CUERPO ENTERO)	SEXO: M
DIAGNOSTICO: Colisión con aerogenerador	CNEA: IL
OBSERVACIONES: ejemplar entero y cuerpo todavía blando	CAT.REGIONAL: -

REFERENCIA A LA ESTRUCTURA MAS PROXIMA: Identificación: SDL-02 Distancia (m): 6 m Orientación: Noreste	
HABITAT DEL ENTORNO: campo de cultivo	COORDENADAS UTM ETRS89-Huso 30-675683/ 4661080
OBSERVACIONES: N 706096

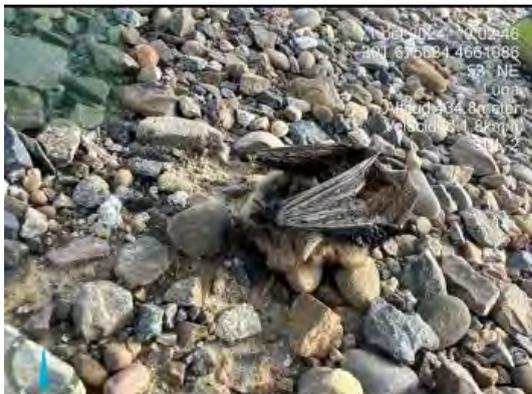
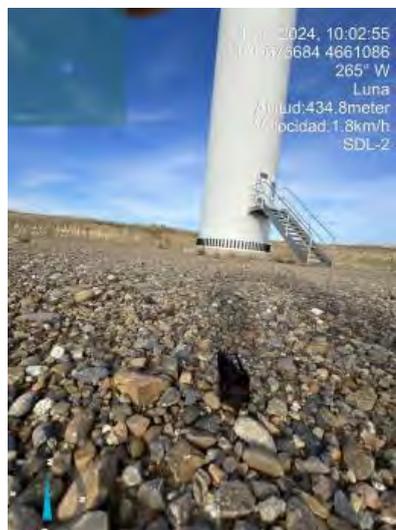
NOMBRE DE LA INSTALACION: Santo Domingo de Luna	FECHA REGISTRO: 1/10/24 HORA REGISTRO: 10:02
TECNICO DEL HALLAZGO: Nagore Moyua	
DEPOSITO: Se identifica la especie, se toman coordenadas, fotografías, distancia y orientación respecto al aerogenerador más cercano, recogida de los B.	CODIGO: SLD-228

ESPECIE: Murciélago enano ( <i>Pipistrellus pipistrellus</i> )	EDAD: Adulto
ESTADO DE CONSERVACION: FALLECIDO (CUERPO ENTERO)	SEXO: H
DIAGNOSTICO: Colisión con aerogenerador	CNEA: IL
OBSERVACIONES: ejemplar entero y cuerpo todavía blando	CAT.REGIONAL: -

REFERENCIA A LA ESTRUCTURA MAS PROXIMA: Identificación: SDL-02 Distancia (m): 8 m Orientación: Noreste	
HABITAT DEL ENTORNO: campo de cultivo	COORDENADAS UTM ETRS89-Huso 30-675684 /4661086
OBSERVACIONES: N 706097

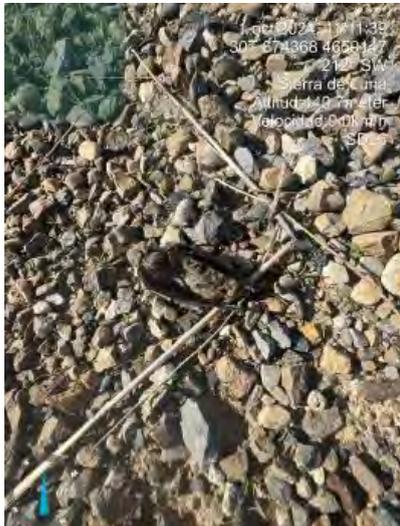
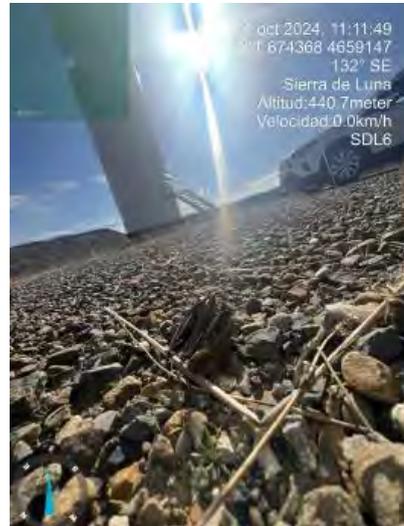
NOMBRE DE LA INSTALACION: Santo Domingo de Luna	FECHA REGISTRO: 1/10/24 HORA REGISTRO: 11:11
TECNICO DEL HALLAZGO: Nagore Moyua	
DEPOSITO: Se identifica la especie, se toman coordenadas, fotografías, distancia y orientación respecto al aerogenerador más cercano, recogida de los B.	CODIGO: SLD-229

ESPECIE: Murciélago enano ( <i>Pipistrellus pipistrellus</i> )	EDAD: Adulto
ESTADO DE CONSERVACION: FALLECIDO (CUERPO ENTERO)	SEXO: I
DIAGNOSTICO: Colisión con aerogenerador	CNEA: IL
OBSERVACIONES: ejemplar entero y cuerpo todavía blando	CAT.REGIONAL: -

REFERENCIA A LA ESTRUCTURA MAS PROXIMA: Identificación: SDL-06 Distancia (m): 8 m Orientación: Suroeste	
HABITAT DEL ENTORNO: campo de cultivo	COORDENADAS UTM ETRS89-Huso 30-674368/ 4659147
OBSERVACIONES: N 706098

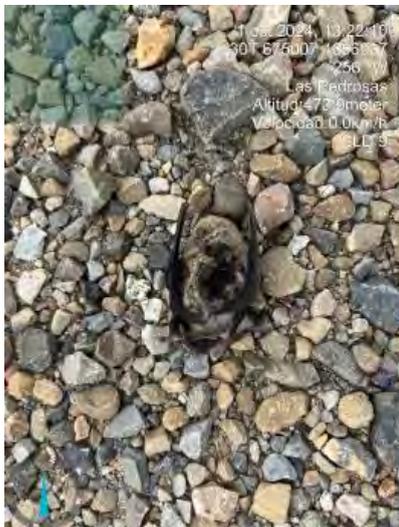
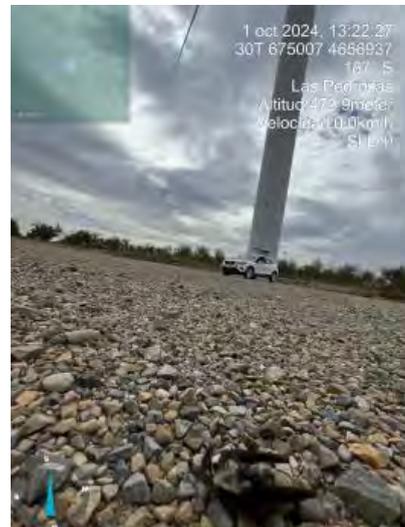
NOMBRE DE LA INSTALACION: Santo Domingo de Luna	FECHA REGISTRO: 1/10/24 HORA REGISTRO: 13:22
TECNICO DEL HALLAZGO: Nagore Moyua	
DEPOSITO: Se identifica la especie, se toman coordenadas, fotografías, distancia y orientación respecto al aerogenerador más cercano, recogida de los B.	CODIGO: SLD-230

ESPECIE: Murciélago enano ( <i>Pipistrellus pipistrellus</i> )	EDAD: Adulto
ESTADO DE CONSERVACION: FALLECIDO (CUERPO ENTERO)	SEXO: I
DIAGNOSTICO: Colisión con aerogenerador	CNEA: IL
OBSERVACIONES: ejemplar entero y cuerpo todavía blando	CAT.REGIONAL: -

REFERENCIA A LA ESTRUCTURA MAS PROXIMA: Identificación: SDL-09 Distancia (m): 20 m Orientación: Sur	
HABITAT DEL ENTORNO: campo de cultivo	COORDENADAS UTM ETRS89-Huso 30-675007/ 4656937
OBSERVACIONES: N 706099

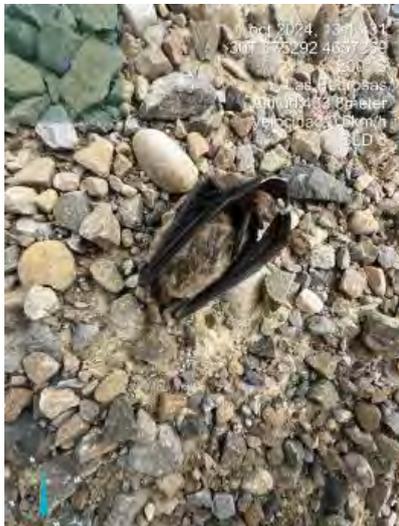
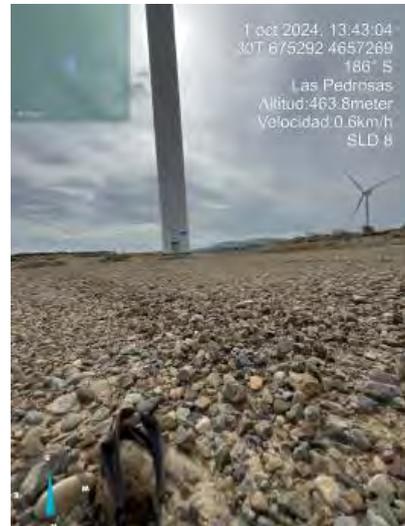
NOMBRE DE LA INSTALACION: Santo Domingo de Luna	FECHA REGISTRO: 1/10/24 HORA REGISTRO: 13:43
TECNICO DEL HALLAZGO: Nagore Moyua	
DEPOSITO: Se identifica la especie, se toman coordenadas, fotografías, distancia y orientación respecto al aerogenerador más cercano, recogida de los B.	CODIGO: SLD-231

ESPECIE: Murciélago enano ( <i>Pipistrellus pipistrellus</i> )	EDAD: Adulto
ESTADO DE CONSERVACION: FALLECIDO (CUERPO ENTERO)	SEXO: I
DIAGNOSTICO: Colisión con aerogenerador	CNEA: IL
OBSERVACIONES: ejemplar entero y cuerpo todavía blando	CAT.REGIONAL: -

REFERENCIA A LA ESTRUCTURA MAS PROXIMA: Identificación: SDL-08 Distancia (m): 20 m Orientación: Sur	
HABITAT DEL ENTORNO: campo de cultivo	COORDENADAS UTM ETRS89-Huso 30-675292/ 4657269
OBSERVACIONES: N 706100

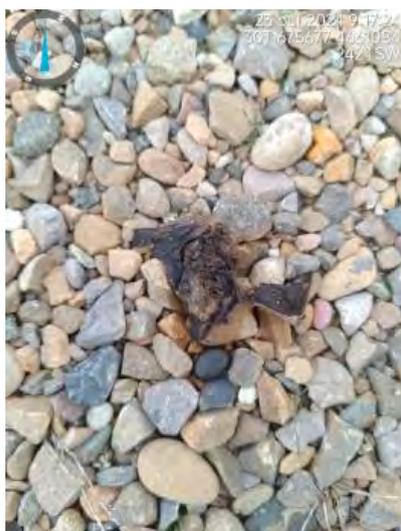
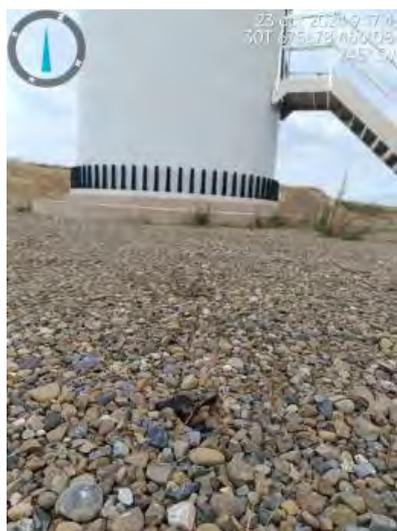
NOMBRE DE LA INSTALACION: Santo Domingo de Luna	FECHA REGISTRO: 23/10/24/ HORA REGISTRO: 9:20
DEPOSITO: Se lleva al arcón de la SET tras avisar al APN correspondiente.	CODIGO: SDL-232

ESPECIE: - ( <i>Pipistrellus sp.</i> )	EDAD: Indeterminado
ESTADO DE CONSERVACION: FALLECIDO (CUERPO DEPREDADO)	SEXO: I
DIAGNOSTICO: Probable colisión con aerogenerador	CNEA: -
OBSERVACIONES: Ejemplar depredado	CAT.REGIONAL: -

Identificación: SDL-02  
Distancia (m): 3 m  
Orientación: Sureste

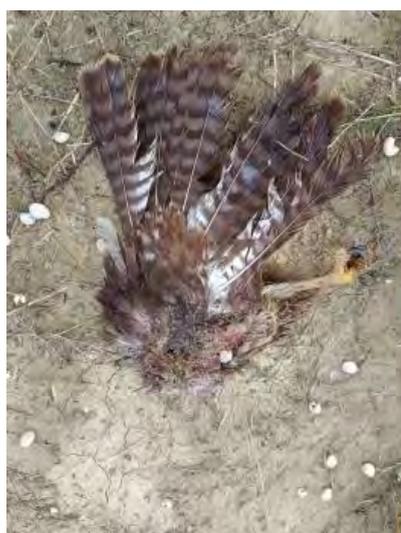
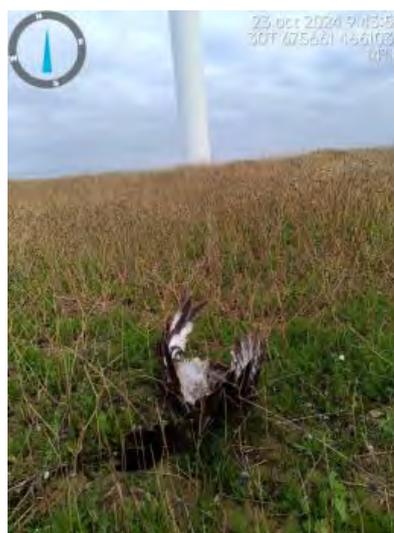
CODIGO: SDL-233

ESPECIE: Busardo ratonero (*Buteo buteo*)

ESTADO DE CONSERVACION: FALLECIDO (CUERPO FRACCIONADO)

DIAGNOSTICO: Probable colisión con aerogenerador

OBSERVACIONES: ejemplar con cuerpo fraccionado, fresco, evidente colisión con palas del aerogenerador

Identificación: SDL-02

Distancia (m): 60 m

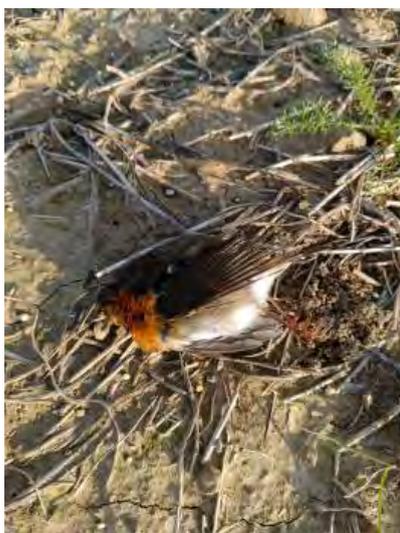
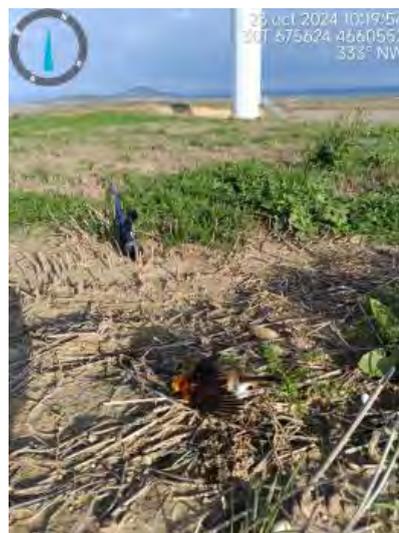
CODIGO: SDL-234

ESPECIE: Petirrojo europeo (*Erithacus rubecula*)

ESTADO DE CONSERVACION: FALLECIDO (CUERPO DEPREDADO)

DIAGNOSTICO: Probable colisión con aerogenerador

OBSERVACIONES: parcialmente depredado, no presencia de ojos, cuerpo blando.

Identificación: SDL-03

Distancia (m): 20 m

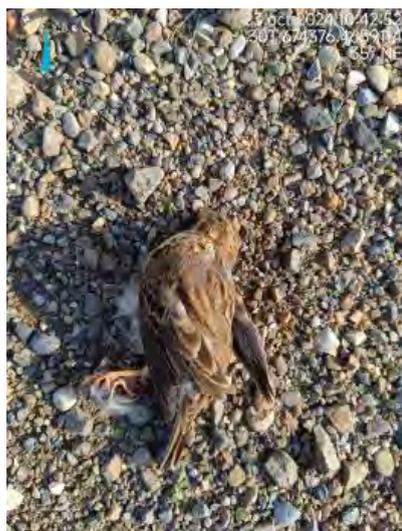
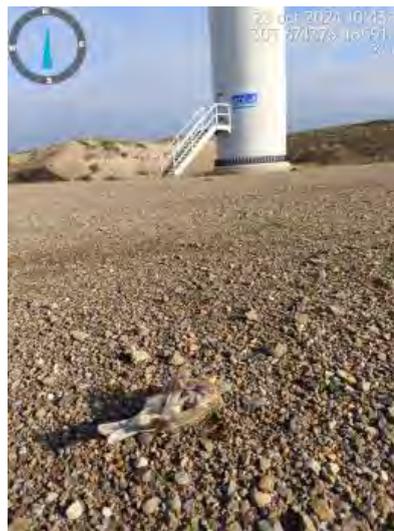
REFERENCIA A LA ESTRUCTURA MAS PROXIMA: Identificación: SDL-06 Distancia (m): 5 m Orientación: Norte	
HABITAT DEL ENTORNO: plataforma	COORDENADAS UTM ETRS89-Huso 30 674376 4659114
OBSERVACIONES: 531012 (precinto)

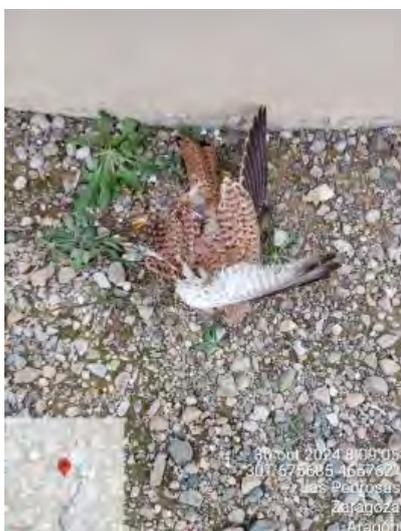
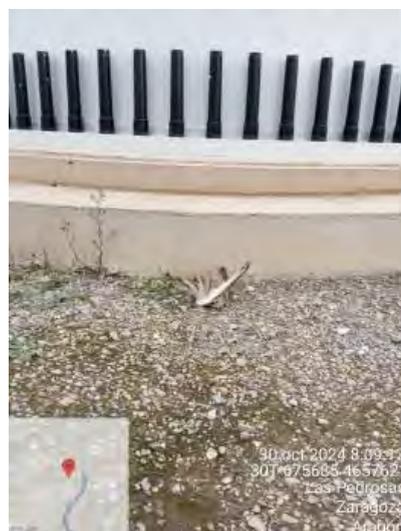
NOMBRE DE LA INSTALACION: Santo Domingo de Luna	FECHA REGISTRO: 30/10/24/ HORA REGISTRO: 8:09
DEPOSITO: Se lleva al arcón de la SET tras avisar al APN correspondiente.	CODIGO: SDL-236
TECNICO DEL HALLAZGO: Verónica Sánchez

ESPECIE: Cernícalo vulgar ( <i>Falco tinnunculus</i> )	EDAD: Adulto
ESTADO DE CONSERVACION: FALLECIDO (CUERPO ENTERO)	SEXO: H
DIAGNOSTICO: Probable colisión con aerogenerador	CNEA: IL
OBSERVACIONES: Cuerpo entero sin signos de descomposición	CAT.REGIONAL: -

REFERENCIA A LA ESTRUCTURA MAS PROXIMA: Identificación: SDL-07 Distancia (m): 0 m Orientación: Este	
HABITAT DEL ENTORNO: Plataforma del aerogenerador	COORDENADAS UTM ETRS89-Huso 30 675685 4657621
OBSERVACIONES: Brida N T437688

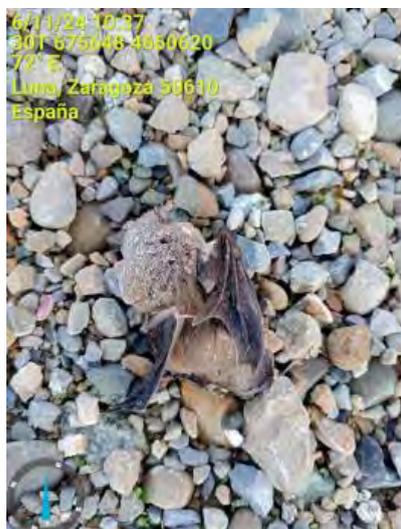
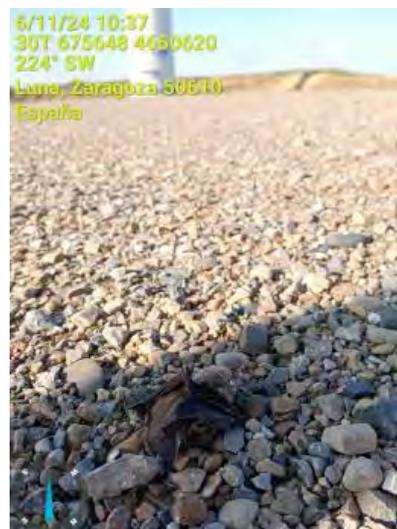
NOMBRE DE LA INSTALACION: Santo Domingo de Luna	FECHA REGISTRO: 6/11/24/ HORA REGISTRO: 10:37
DEPOSITO: Se lleva al arcón de la SET tras avisar al APN correspondiente.	CODIGO: SDL-237
TECNICO DEL HALLAZGO: Alicia Sánchez

ESPECIE: Murciélago enano ( <i>Pipistrellus pipistrellus</i> )	EDAD: Adulto
ESTADO DE CONSERVACION: FALLECIDO (CUERPO ENTERO)	SEXO: M
DIAGNOSTICO: Probable colisión con aerogenerador	CNEA: IL
OBSERVACIONES: Cuerpo fresco entero no depredado.	CAT.REGIONAL: -

REFERENCIA A LA ESTRUCTURA MAS PROXIMA: Identificación: SDL-03 Distancia (m): 47 m Orientación: Noreste	
HABITAT DEL ENTORNO: Cultivo extensivo herbáceo.	COORDENADAS UTM ETRS89-Huso 30 675648 4660620
OBSERVACIONES: N° precinto: 437754.

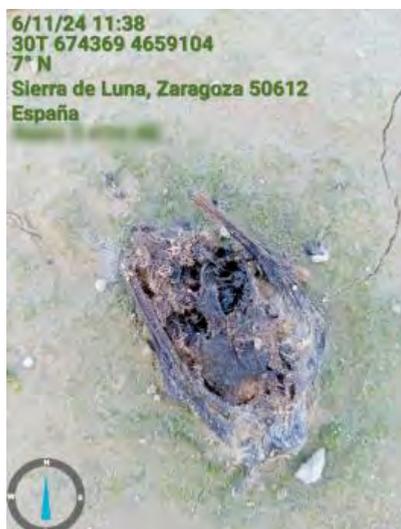
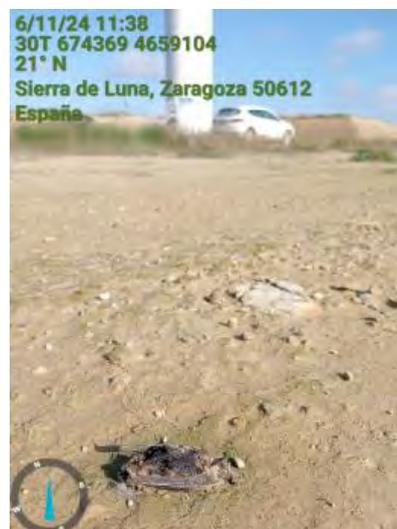
NOMBRE DE LA INSTALACION: Santo Domingo de Luna	FECHA REGISTRO: 6/11/24/ HORA REGISTRO: 11:38
DEPOSITO: Se lleva al arcón de la SET tras avisar al APN correspondiente.	CODIGO: SDL-238
TECNICO DEL HALLAZGO: Alicia Sánchez

ESPECIE: Murciélago enano ( <i>Pipistrellus pipistrellus</i> )	EDAD: Adulto
ESTADO DE CONSERVACION: FALLECIDO (CUERPO DEPREDADO)	SEXO: I
DIAGNOSTICO: Probable colisión con aerogenerador	CNEA: IL
OBSERVACIONES: Cuerpo en descomposición y depredado por larvas de díptero.	CAT.REGIONAL: -

REFERENCIA A LA ESTRUCTURA MAS PROXIMA: Identificación: SDL-06 Distancia (m): 38 m Orientación: Sur	
HABITAT DEL ENTORNO: Cultivo herbáceo extensivo.	COORDENADAS UTM ETRS89-Huso 30 674369 4659104
OBSERVACIONES: N° precinto: 437755.

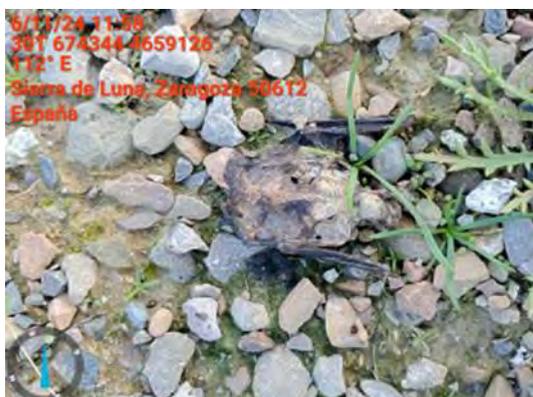
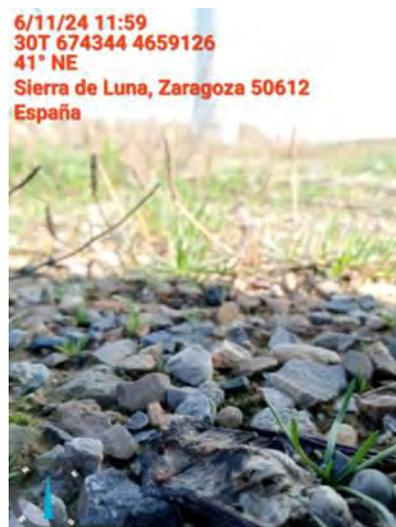
NOMBRE DE LA INSTALACION: Santo Domingo de Luna	FECHA REGISTRO: 6/11/24/ HORA REGISTRO: 11:58
DEPOSITO: Se lleva al arcón de la SET tras avisar al APN correspondiente.	CODIGO: SDL-239
TECNICO DEL HALLAZGO: Alicia Sánchez

ESPECIE: Murciélago enano ( <i>Pipistrellus pipistrellus</i> )	EDAD: Indeterminado
ESTADO DE CONSERVACION: FALLECIDO (RESTOS)	SEXO: I
DIAGNOSTICO: Probable colisión con aerogenerador	CNEA: IL
OBSERVACIONES: Cuerpo esqueletizado.	CAT.REGIONAL: -

REFERENCIA A LA ESTRUCTURA MAS PROXIMA: Identificación: SDL-06 Distancia (m): 41 m Orientación: Noroeste	
HABITAT DEL ENTORNO: Cultivo extensivo herbáceo.	COORDENADAS UTM ETRS89-Huso 30 674344 4659126
OBSERVACIONES: N° precinto: 437756.

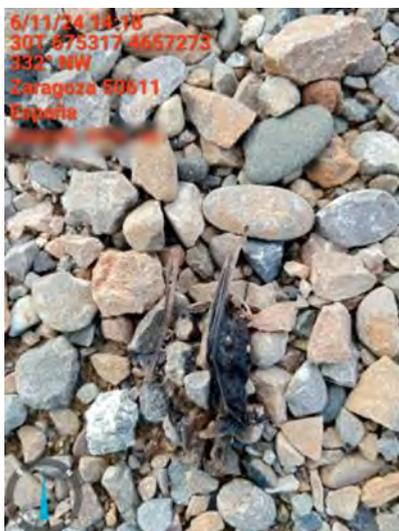
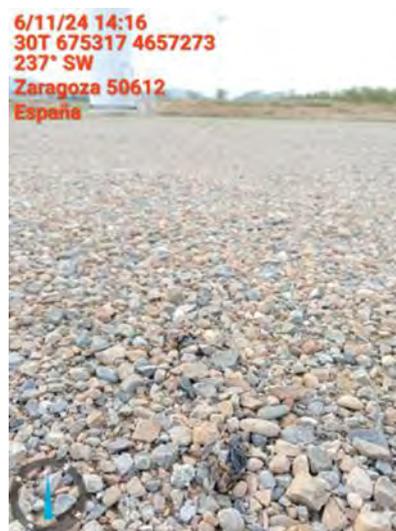
NOMBRE DE LA INSTALACION: Santo Domingo de Luna	FECHA REGISTRO: 6/11/24/ HORA REGISTRO: 14:18
DEPOSITO: Se lleva al arcón de la SET tras avisar al APN correspondiente.	CODIGO: SDL-240
TECNICO DEL HALLAZGO: Alicia Sánchez

ESPECIE: Murciélago enano ( <i>Pipistrellus pipistrellus</i> )	EDAD: Indeterminado
ESTADO DE CONSERVACION: FALLECIDO (CUERPO ENTERO)	SEXO: I
DIAGNOSTICO: Probable colisión con aerogenerador	CNEA: IL
OBSERVACIONES: Cuerpo desecado.	CAT.REGIONAL: -

OBSERVACIONES: N° precinto: 437756.	
REFERENCIA A LA ESTRUCTURA MAS PROXIMA: Identificación: SDL-08 Distancia (m): 47 m Orientación: Noreste	
HABITAT DEL ENTORNO: Cultivo leñoso.	COORDENADAS UTM ETRS89-Huso 30 675317 4657273
OBSERVACIONES: N° precinto: 437759.

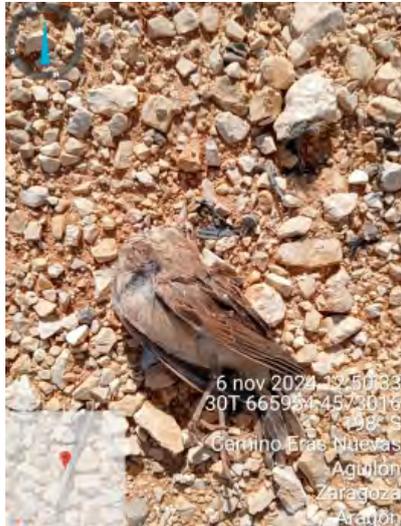
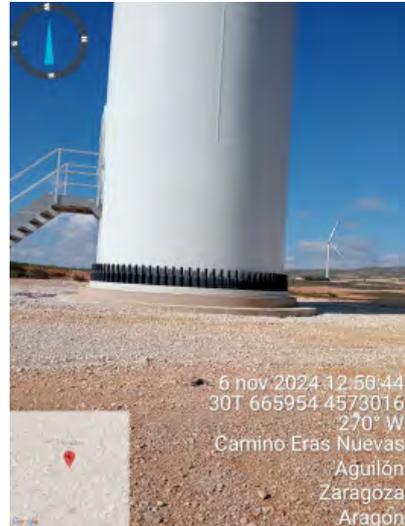
NOMBRE DE LA INSTALACION: Santo Domingo de Luna	FECHA REGISTRO: 12/11/24 HORA REGISTRO: 9:50
TECNICO DEL HALLAZGO: Maria Oviedo	
DEPOSITO: Se lleva al arcón de la SET tras avisar al APN correspondiente.	CODIGO: SDL-241

ESPECIE: Pardillo común ( <i>Linaria cannabina</i> )	EDAD: Adulto
ESTADO DE CONSERVACION: FALLECIDO (CUERPO ENTERO)	SEXO: H
DIAGNOSTICO: Probable colisión con aerogenerador	CNEA: -
OBSERVACIONES: No hay presencia de sangre ni gusanos, no se aprecia rigor mortis. No hay insectos alrededor. Se aprecia daño en el craneo pero el cuerpo está completo.	CAT.REGIONAL: IL

REFERENCIA A LA ESTRUCTURA MAS PROXIMA: Identificación: SDL-02 Distancia (m): 15 m Orientación: Sureste	
HABITAT DEL ENTORNO: campos de cultivo.	COORDENADAS UTM ETRS89-Huso 30-675682/ 4661102
OBSERVACIONES: precinto número: 940231

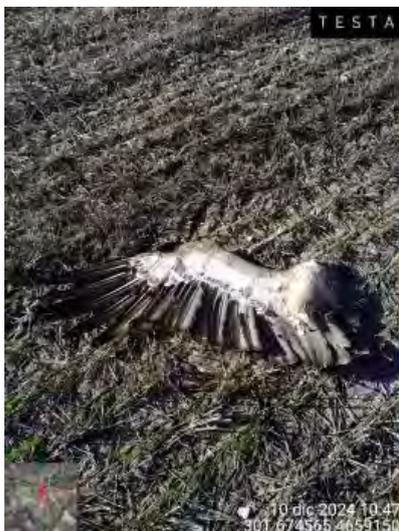
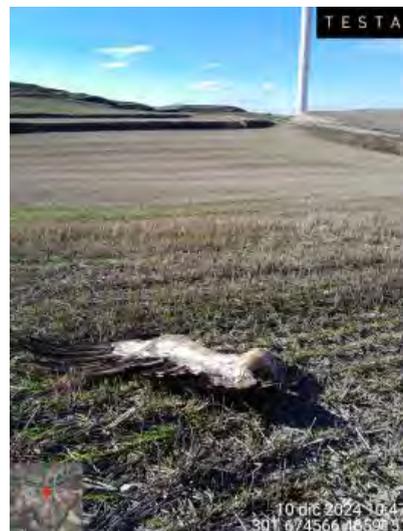
NOMBRE DE LA INSTALACION: Santo Domingo de Luna		FECHA REGISTRO: 10/12/24/ HORA REGISTRO: 10:47
DEPOSITO: Se lleva al arcón de la SET tras avisar al APN correspondiente.		CODIGO: SDL-242
TECNICO DEL HALLAZGO: Jesús Santabarbara

ESPECIE: Buitre leonado ( <i>Gyps fulvus</i> )	EDAD: Adulto
ESTADO DE CONSERVACION: FALLECIDO (CUERPO FRACCIONADO)	SEXO: I
DIAGNOSTICO: Probable colisión con aerogenerador	CNEA: IL
OBSERVACIONES: Cuerpo fraccionado (en 3 partes). Recogido a diferentes distancias (80-100-130 metros), orientaciones (SW, S y SE) y diferentes campos de cultivo.	CAT.REGIONAL: -

REFERENCIA A LA ESTRUCTURA MAS PROXIMA: Identificación: SDL-06 Distancia (m): 130 m Orientación: Sur	
HABITAT DEL ENTORNO: Campos de cultivo y monte bajo	COORDENADAS UTM ETRS89-Huso 30 674566 4659151
OBSERVACIONES: Brida N°531036  Cuerpo fraccionado (en 3 partes). Recogido a diferentes distancias (80-100-130 metros), orientaciones (SW, S y SE) y diferentes campos de cultivo.

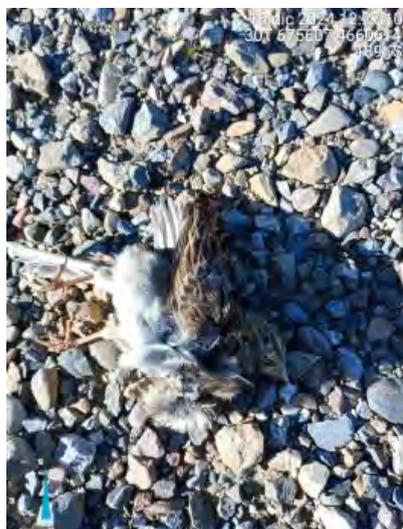
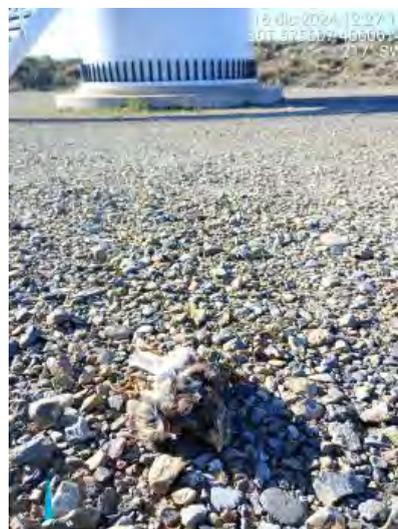
NOMBRE DE LA INSTALACION: Santo Domingo de Luna	FECHA REGISTRO: 16/12/24/ HORA REGISTRO: 12:25
DEPOSITO: Se lleva al arcón de la SET tras avisar al APN correspondiente.	CODIGO: SDL-243
TECNICO DEL HALLAZGO: Daiane Galdino

ESPECIE: Triguero ( <i>Emberiza calandra</i> )	EDAD: Adulto
ESTADO DE CONSERVACION: FALLECIDO (CUERPO ENTERO)	SEXO: I
DIAGNOSTICO: Probable colisión con aerogenerador	CNEA: -
OBSERVACIONES: Ejemplar hallado, cuerpo duro y no presencia de ojos, cuello roto.	CAT.REGIONAL: IL

REFERENCIA A LA ESTRUCTURA MAS PROXIMA: Identificación: SDL-03 Distancia (m): 2 m Orientación: Suroeste	
HABITAT DEL ENTORNO: Plataforma	COORDENADAS UTM ETRS89-Huso 30 675607 4660614
OBSERVACIONES: N° Brida (D 601580)

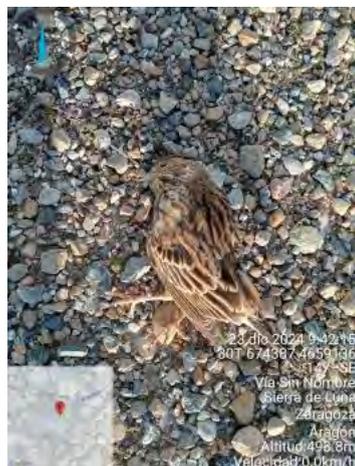
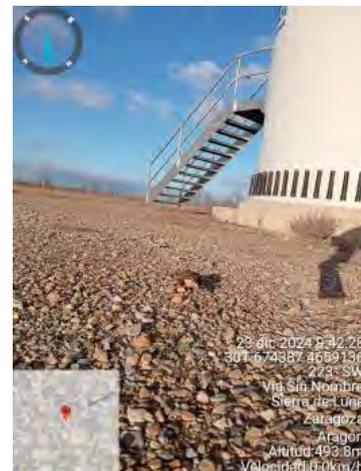
NOMBRE DE LA INSTALACION: Santo Domingo de Luna	FECHA REGISTRO: 23/12/24/ HORA REGISTRO: 9:37
DEPOSITO: Se identifica la especie, se toman coordenadas, fotografías, distancia y orientación respecto al aerogenerador más cercano, recogida de los B.	CODIGO: SDL-244
TECNICO DEL HALLAZGO: Nagore Moyua

ESPECIE: Triguero ( <i>Emberiza calandra</i> )	EDAD: Adulto
ESTADO DE CONSERVACION: FALLECIDO (CUERPO ENTERO)	SEXO: I
DIAGNOSTICO: Probable colisión con aerogenerador	CNEA: -
OBSERVACIONES: Ejemplar entero y fresco.	CAT.REGIONAL: IL

REFERENCIA A LA ESTRUCTURA MAS PROXIMA: Identificación: SDL-06 Distancia (m): 5 m Orientación: Suroeste	
HABITAT DEL ENTORNO: Campos de cultivo	COORDENADAS UTM ETRS89-Huso 30 674384 4659138
OBSERVACIONES: N° 940222 Brida

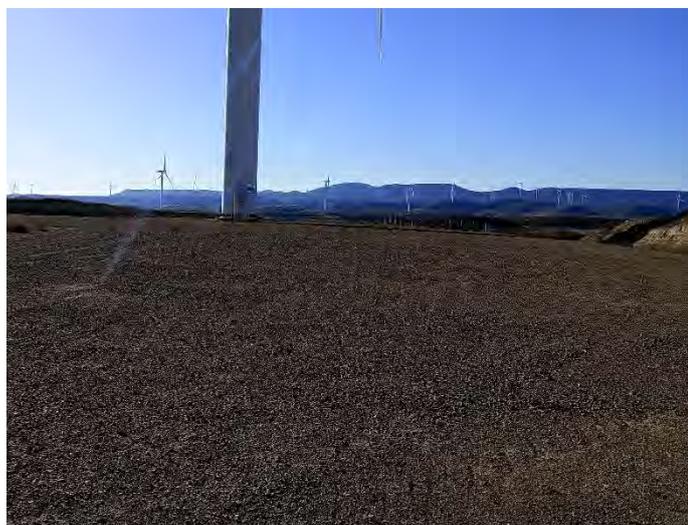
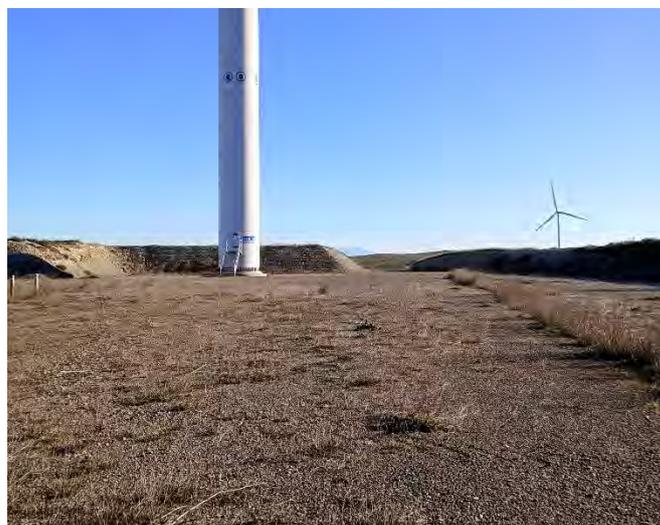
Fotografías 5 y 6. Plataformas de los aerogeneradores.

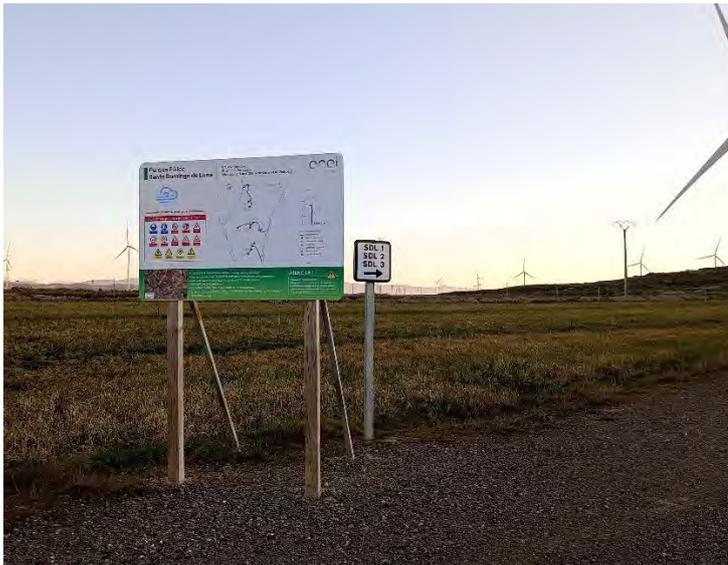
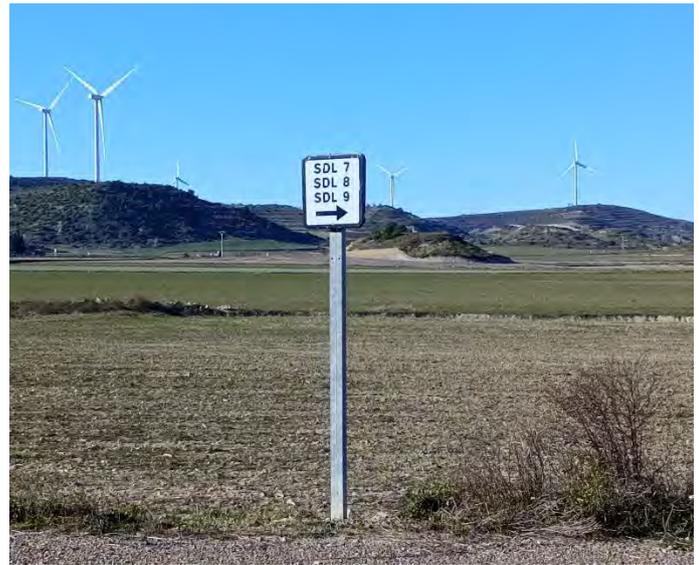
Fotografías 11 y 12. Cartelería del parque.

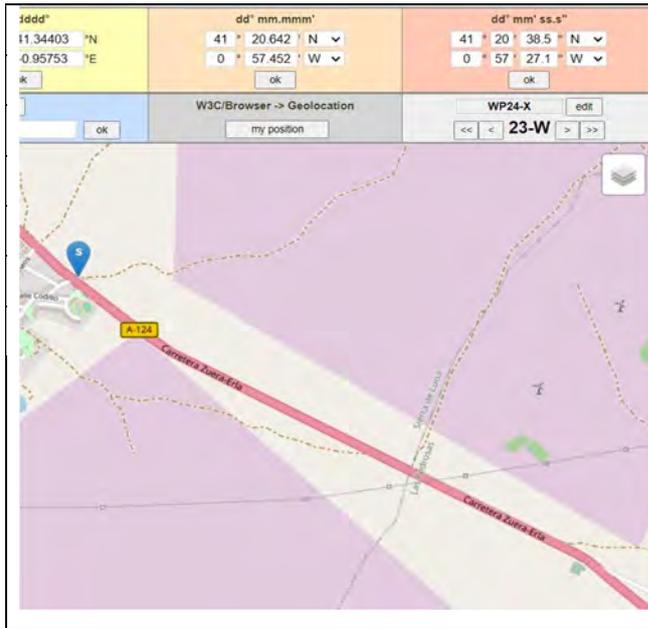
<b>Sierra de Luna</b>		
673287, 4657291		
Viento	5	
Fecha	27 diciembre 2024	
<b>Ld</b>	<b>Le</b>	<b>Ln</b>
<b>40,5</b>	<b>41,5</b>	<b>40,9</b>
dB(A)		
Condiciones de medición:		
<ul style="list-style-type: none"> <li>• LAT 1 min</li> <li>• 6 mediciones por toma</li> <li>• Media ponderada de mediciones válidas (+3 dB sobre valor medio)</li> <li>• Calibración 94 dB</li> </ul>
