# INFORME VIGILANCIA AMBIENTAL

Nombre Instalación	PE SANTO DOMINGO DE LUNA
Provincia/s ubicación instalación	ZARAGOZA
Titular	EXPLOTACIONES EÓLICAS SANTO DOMINGO DE LUNA, S.A.
CIF del titular	A-99508350
Empresa de Vigilancia	TESTA CALIDAD Y MEDIOAMBIENTE S.L.
Tipo de EIA	ORDINARIA
Informe de FASE de	EXPLOTACIÓN
Periodicidad del informe según DIA	CUATRIMESTRAL
Año de seguimiento	AÑO 5
Nº Informe y año de seguimiento	INFORME Nº 3 DEL AÑO 5
Período que recoge el informe	SEPTIEMBRE - DICIEMBRE 2024

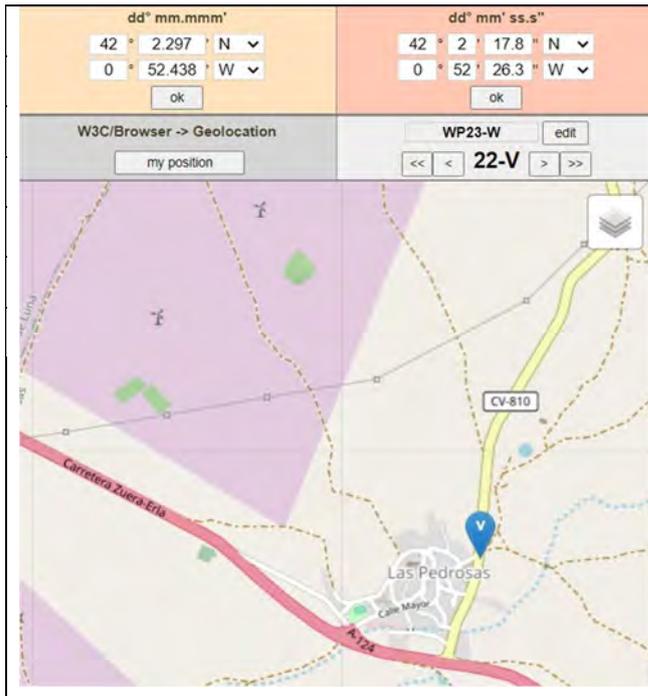
<b>Las Pedrosas</b>		
675971, 4656213		
Viento	3,2	
Fecha	27 diciembre 2024	
<b>Ld</b>	<b>Le</b>	<b>Ln</b>
<b>36,8</b>	<b>37,1</b>	<b>38,9</b>
dB(A)		
Condiciones de medición:		
<ul style="list-style-type: none"> <li>• LAT 1 min</li> <li>• 6 mediciones por toma</li> <li>• Media ponderada de mediciones válidas (+3 dB sobre valor medio)</li> <li>• Calibración 94 dB</li> </ul>
