INFORME POSTCONSTRUCTIVO

PARQUE EÓLICO SOLUCIONES TECNOLÓGICAS  
DE ENERGÍAS VERDES (STEV)

Soluciones Tecnológicas de Energías Verdes, S.L

FEBRERO 2025

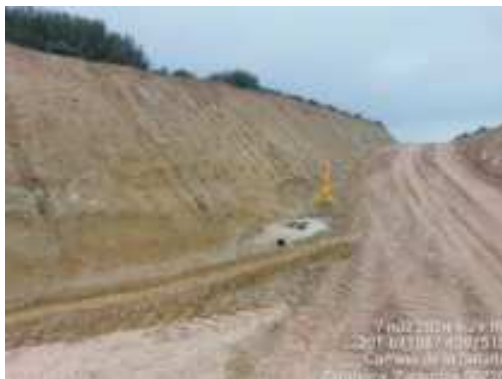
Talud pendiente de suavizar para hidrosiembra

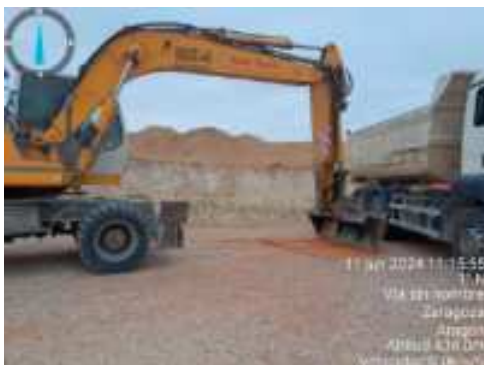
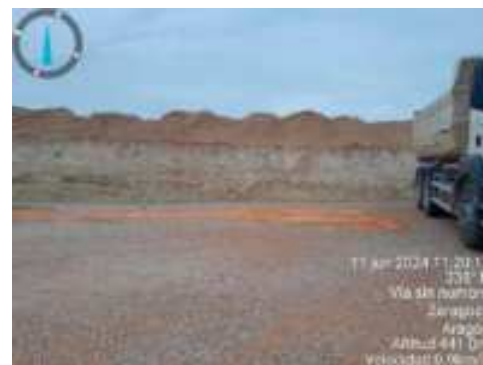
- Establecido directrices para gestión adecuada de los residuos generados en obra, señalizado los puntos limpios necesarios para la recogida, acopio y tratamiento de residuos, tanto para no peligrosos (RNP) como para peligrosos (RP).
- Contenedores adecuados, RNP y RP.
- Documentación correcta de gestor de residuos autorizados y albaranes de entregas.
- Gestión adecuada de los residuos generados en obra.
- Durante las obras se han generado dos no conformidades:
  - En el mes de mayo se abre no conformidad leve, NC-06, por derrames bajo maquinaria pesada en vial entre STEV-05 y STEV-06. Todos los derrames son gestionados y tratados y se cierra la NC el 19/06/2024.
  - El 4 de junio se abre no conformidad grave, NC 07 derrame bajo varias máquinas sin protección del suelo. Se procede a su limpieza y se cierra el 18 de junio.

Limpieza derrames NC06

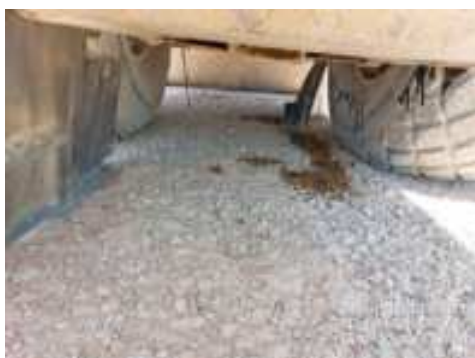
NC07 derrames sin cubeto contención

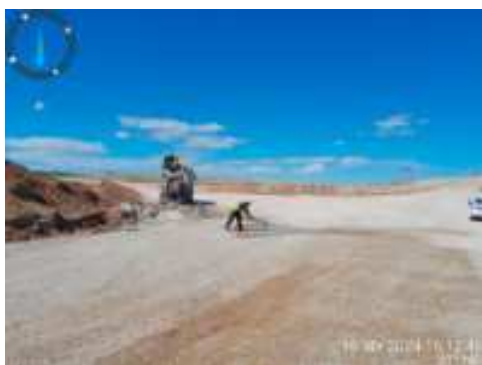
NC 02 Contaminación suelo pozo lavado

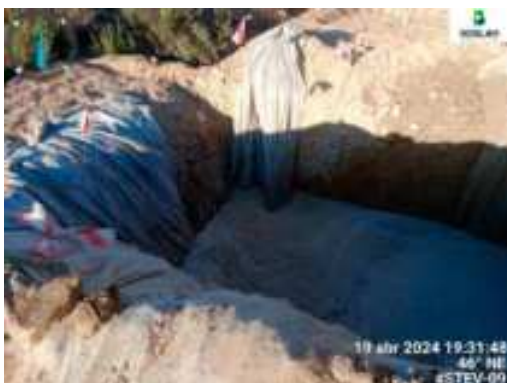
NC 03 Pozo lavado sin impermeabilizar suelo

Cierre NC, retirada y eliminación pozos  
lavado

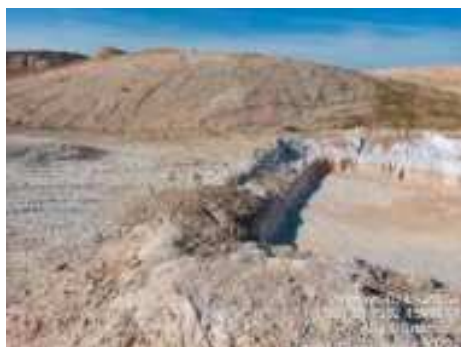
- En cuanto al residuo de hormigón, se ha evitado su abandono y acumulación en el suelo, protegido éste lo máximo posible.
- Para la limpieza de los residuos de hormigón se realizan pequeñas excavaciones impermeabilizadas, no inferiores al metro y medio de profundidad, donde se procede a la limpieza de las canaletas de las hormigoneras y demás residuos de hormigón. Una vez llenas se procede al picado del hormigón y su gestión como residuo.
- Durante las obras se ha generado tres no conformidades:
  - Dos no conformidades de abril, ambas leves, NC 02 contaminación suelo pozo lavado entre STEV-05 y STEV-07 y NC 03 por utilización pozo lavado en STEV-09 sin impermeabilizar el suelo. En el mes de mayo se abre no conformidad grave, NC 05, por contaminación suelo pozo de lavado en STEV-06, gestionada y cerrada el 11/06.

NC 05 Contaminación suelo pozo lavado

Estado suelo tras cierre NC 05

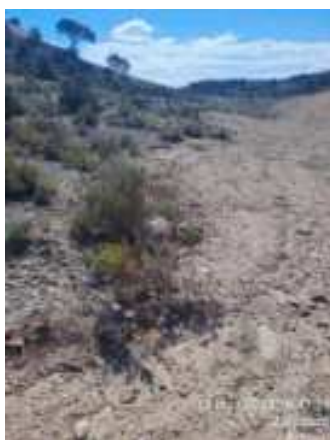
Limpieza de residuos

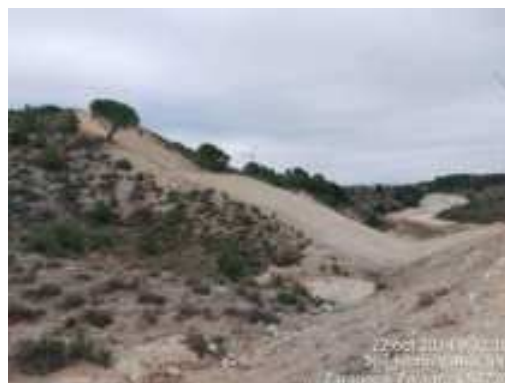
Restauración zona giro a falta de tierra vegetal

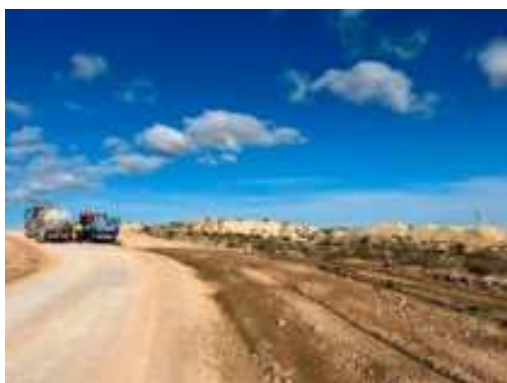
- En la visita del 10 de diciembre se abre no conformidad grave, NC09 por incumplimiento de los requisitos exigidos en los trabajos de hidrosiembra. El cierre queda pendiente hasta que se realicen los trabajos de hidrosiembra. Cerrada no conformidad 12/03/2025.

Incumplimiento requisitos hidrosiembra

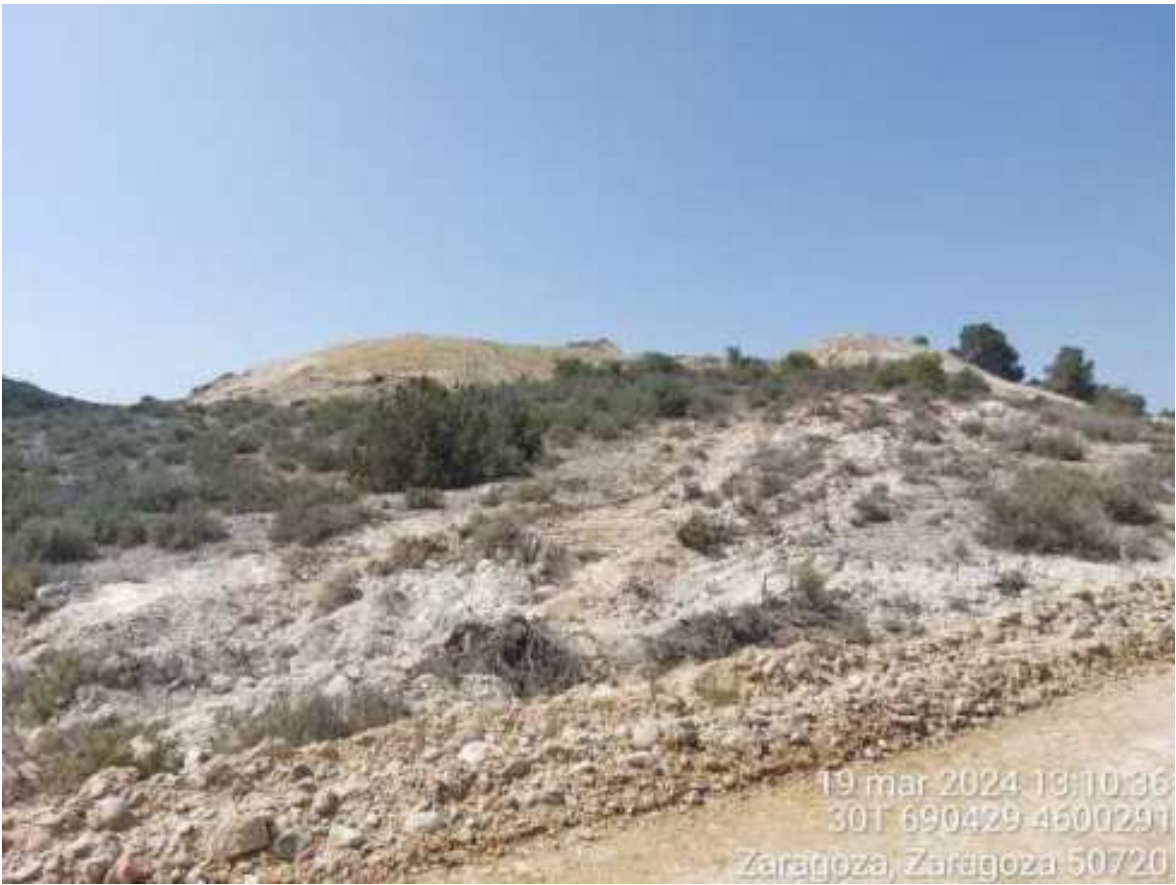
Imagen 1. NC grave debido a sobre afección en zona HIC.

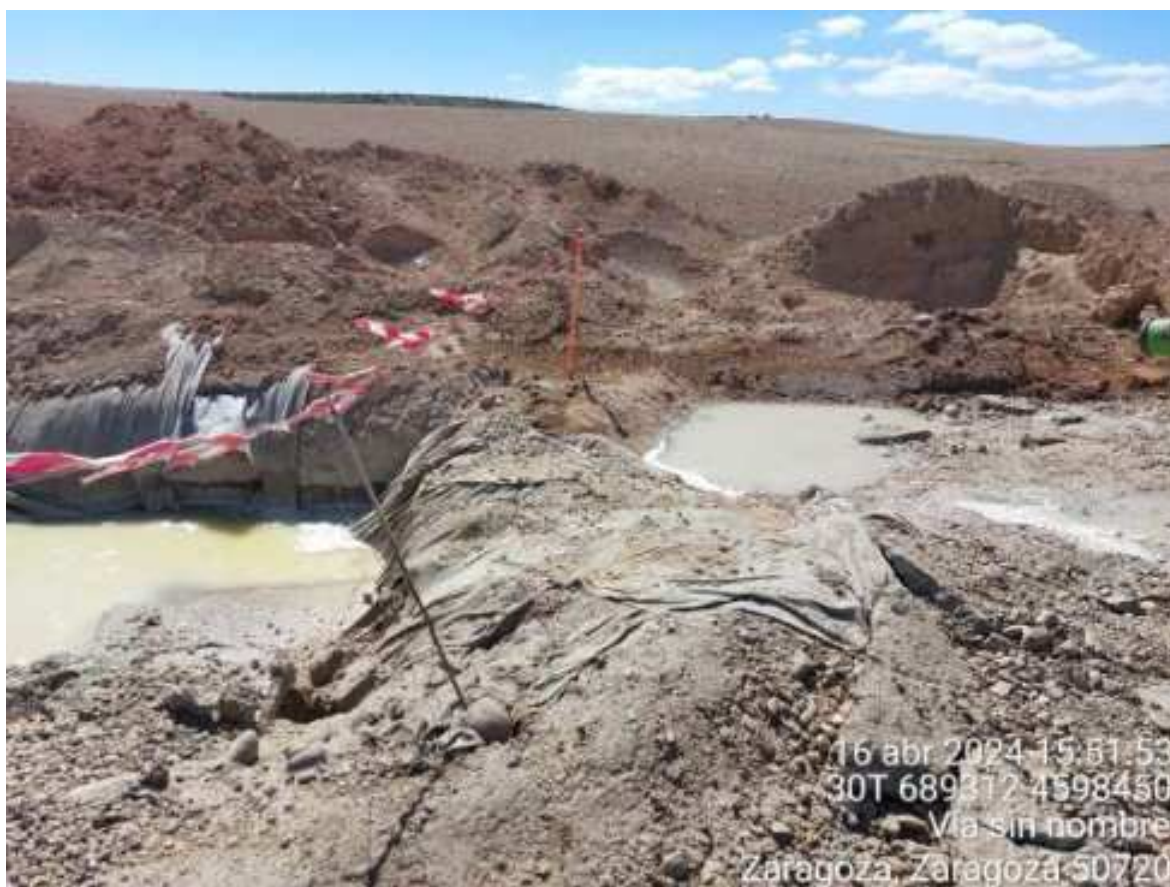
Imagen 2. No conformidad leve. Lavado incorrecto y contaminación del suelo con hormigón.

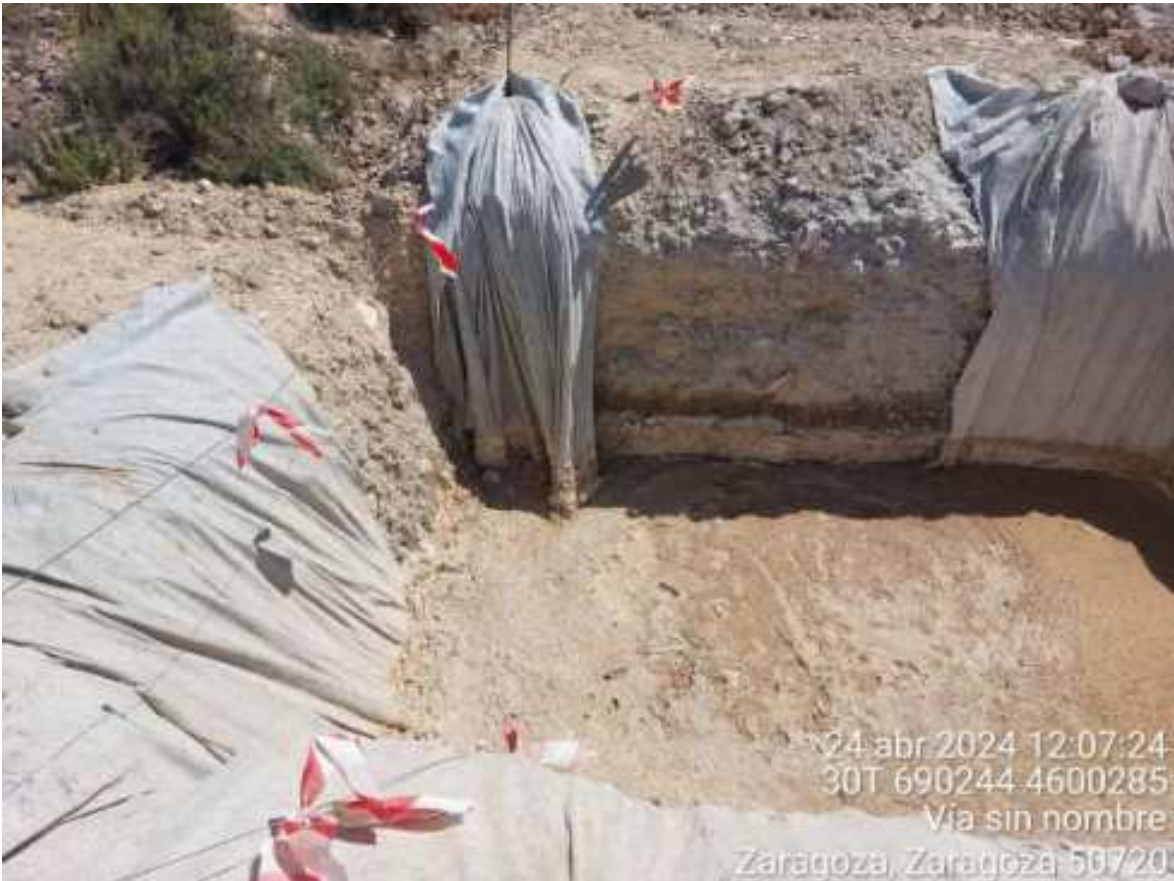
Imagen 1. NC leve. Pozo de lavado utilizado sin lograr la impermeabilización del suelo.

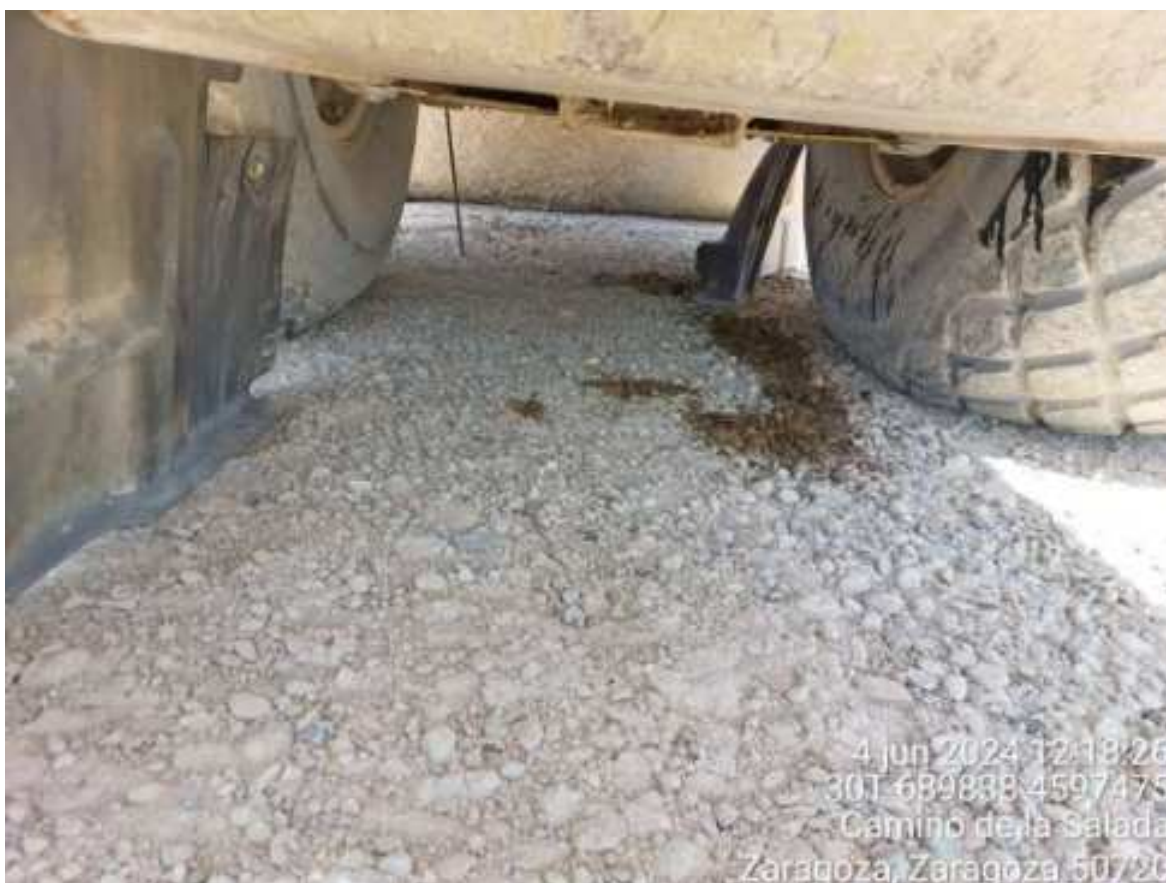
Imagen 2. No conformidad grave por derrames en varios puntos de la obra bajo maquinaria sin cubeto de contención.

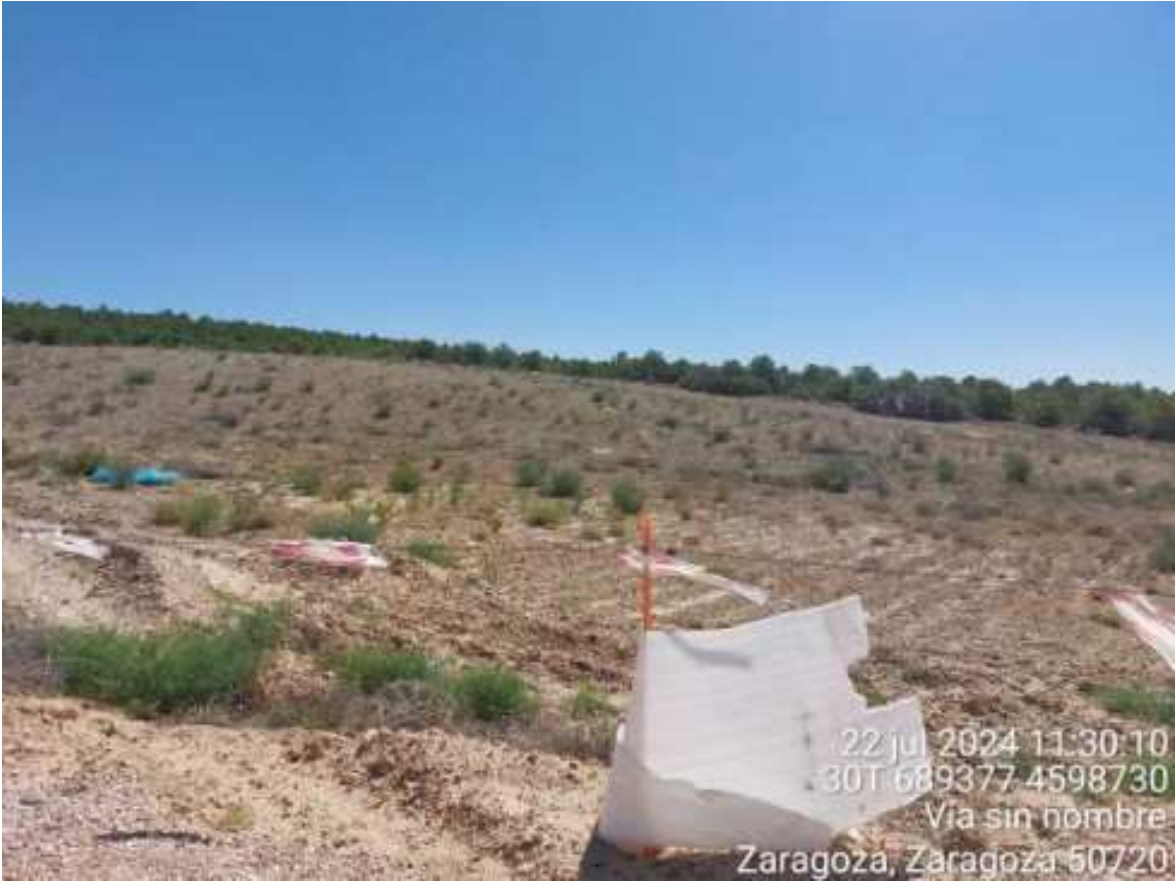
Imagen 1. Residuos esparcidos debido al viento. Se recogen inmediatamente.

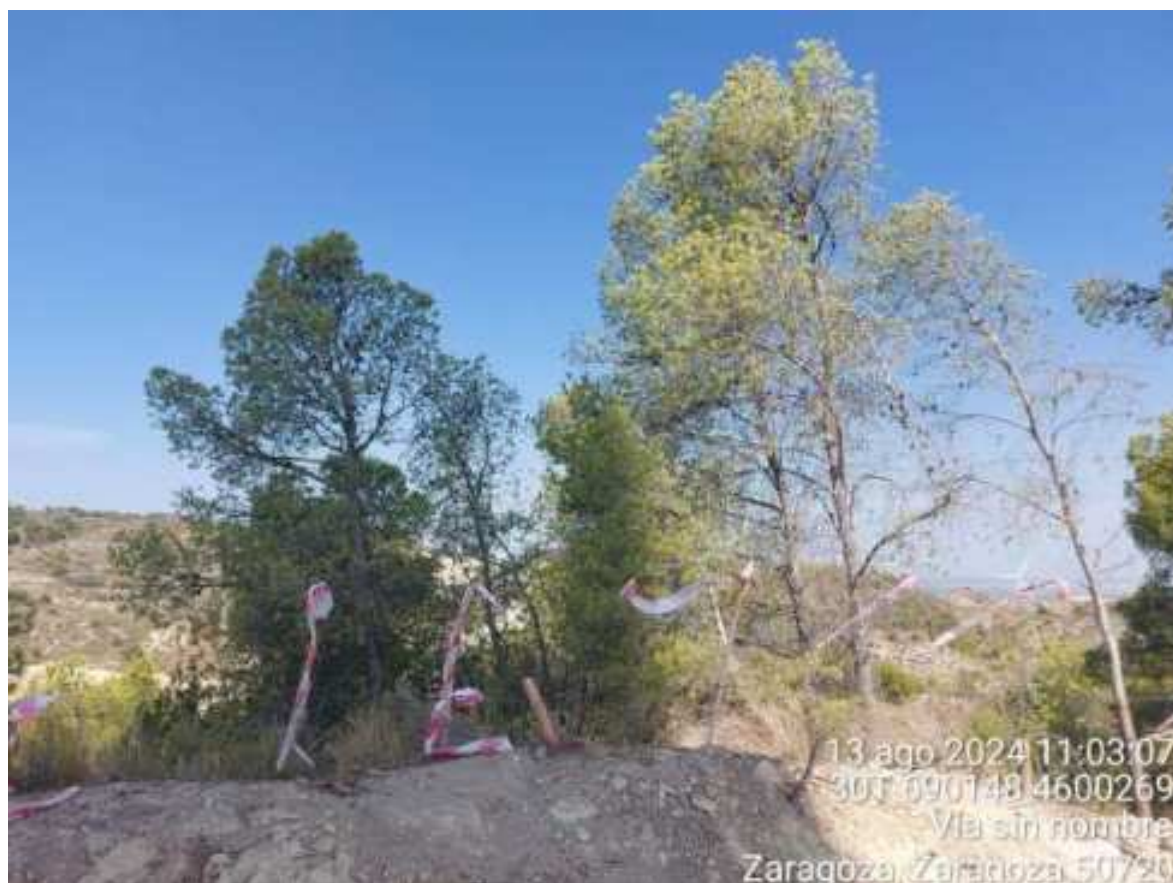
Imagen 2. Revisión de la vegetación que debe ser talada en cumplimiento de PCI.

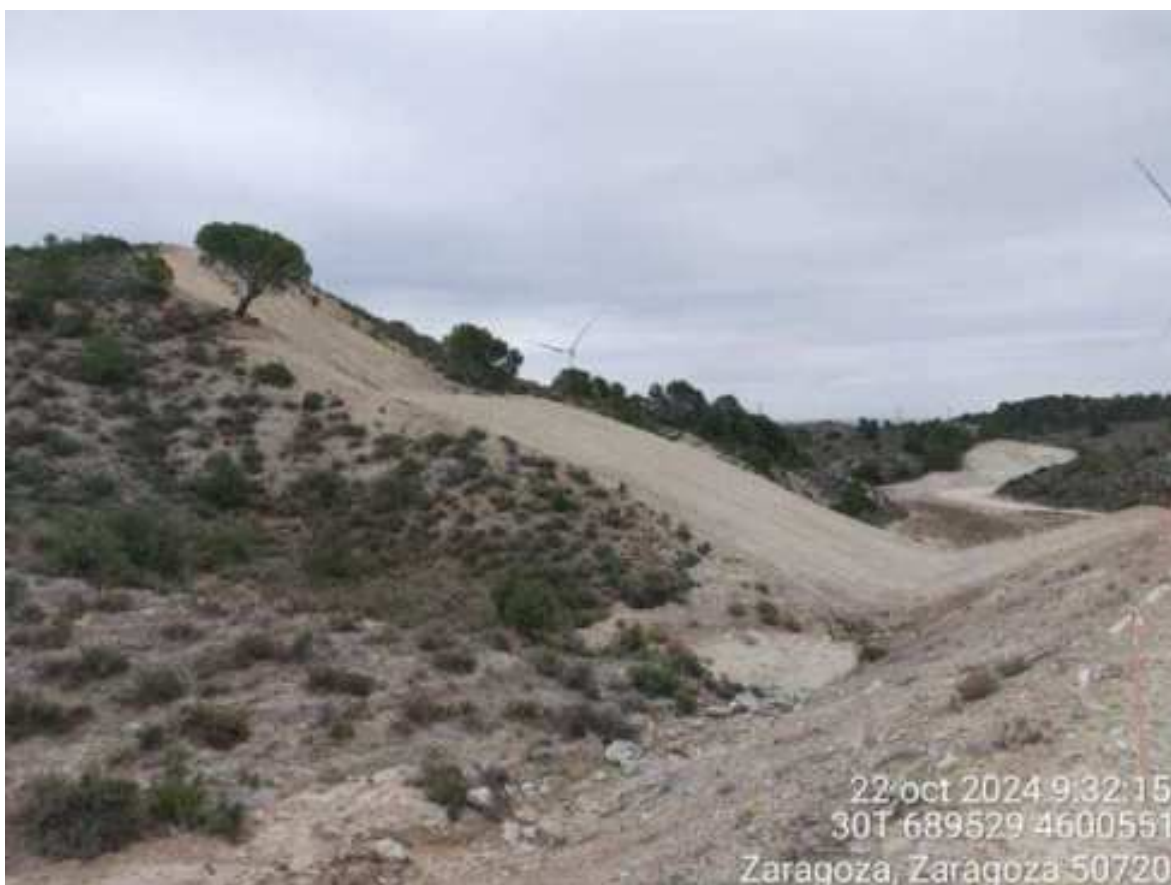
Imagen 2. Restauración de la zona de giro en STV-01 a falta de aportar la tierra vegetal.

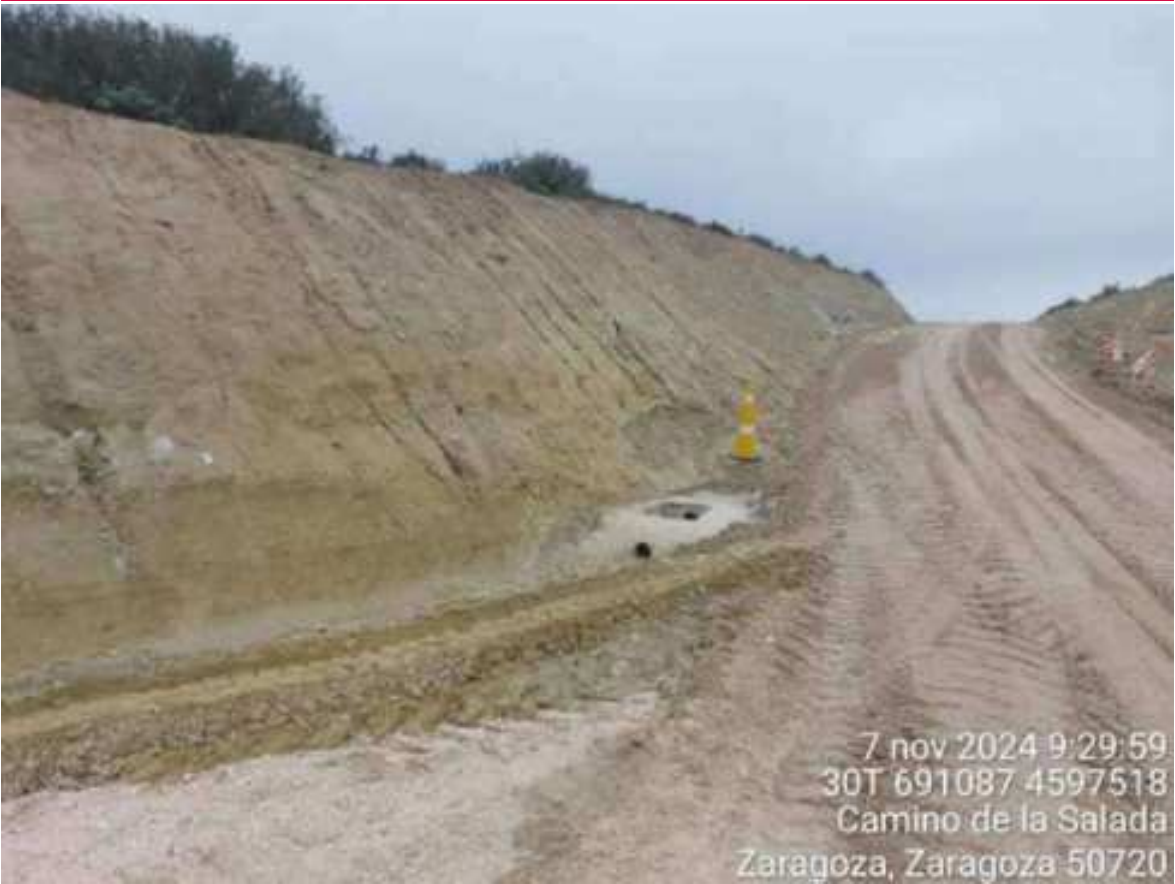
Imagen 1. Talud que se debe suavizar pendientes para hidrosementar.

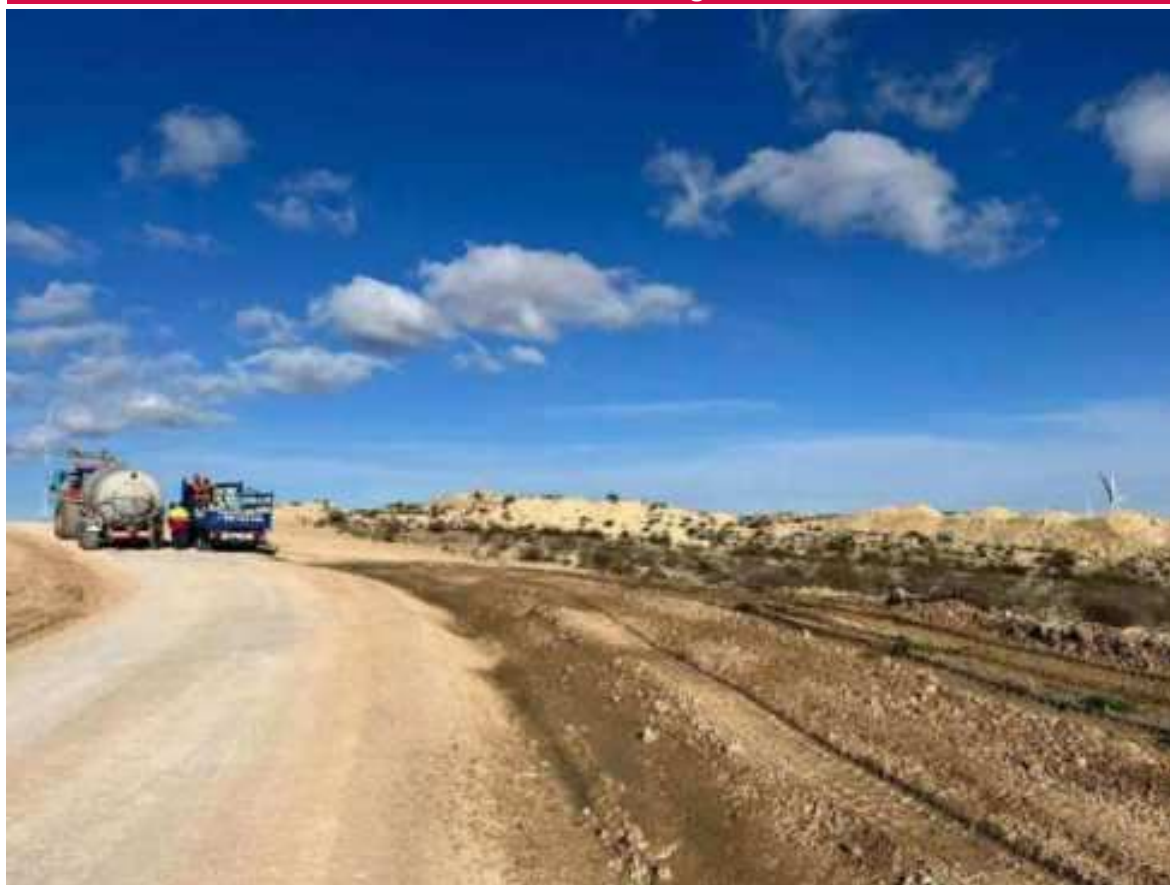
Imagen 1. No conformidad grave debido al incumplimiento de los requisitos exigidos para los trabajos de hidrosiembra.

Se estableció en conjunto con Testa el 16/01/25, el siguiente plan de acción acordado en conjunto para todas las deficiencias de la hidrosiembra y plantación del proyecto:

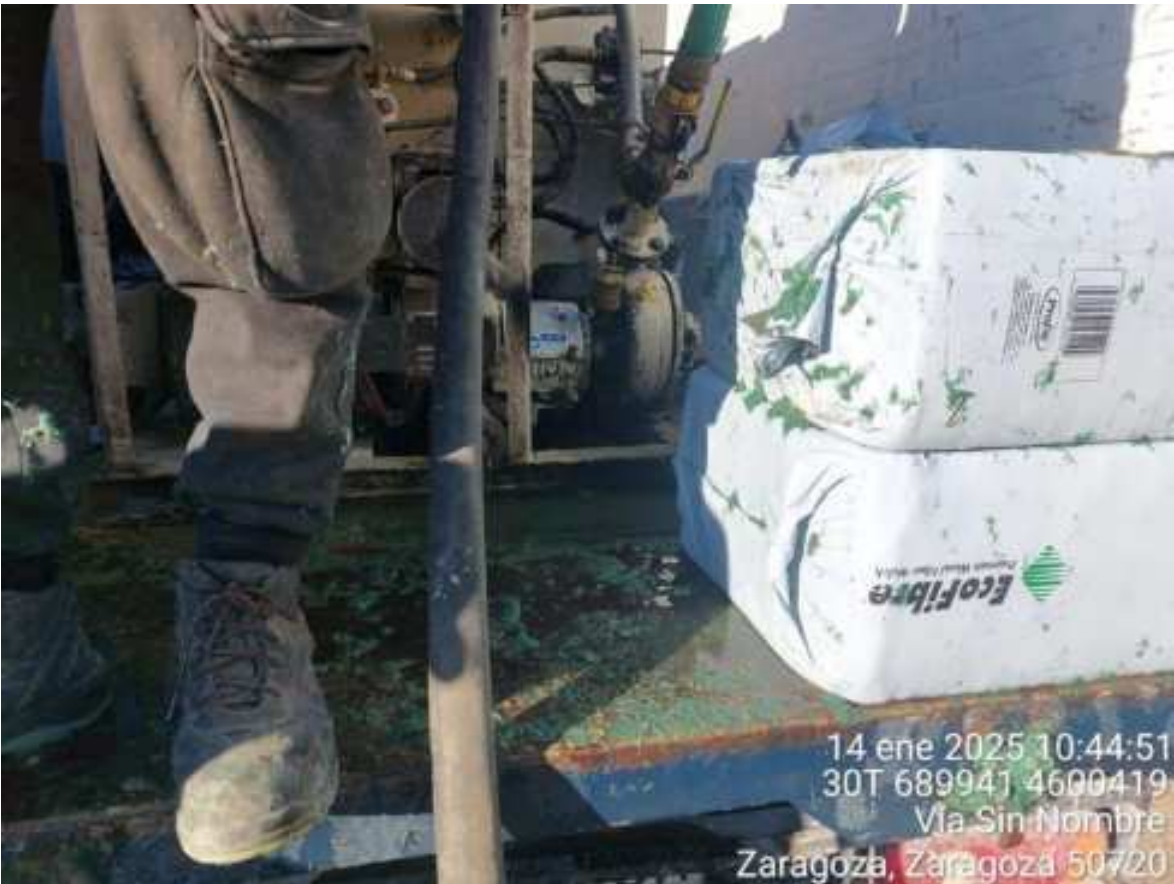
Imagen 1. Comienzo de los trabajos de hidrosiembra.
