PROYECTO BÁSICO TELESILLA CF4 BALSAS

ESTACIÓN INVERNAL VALLE DE ASTÚN

Estudio preliminar de condiciones geotécnicas de las posiciones de las pilonas del telesilla “Balsas”.

Nº informe: ZI-281 GC25
Noviembre 2025

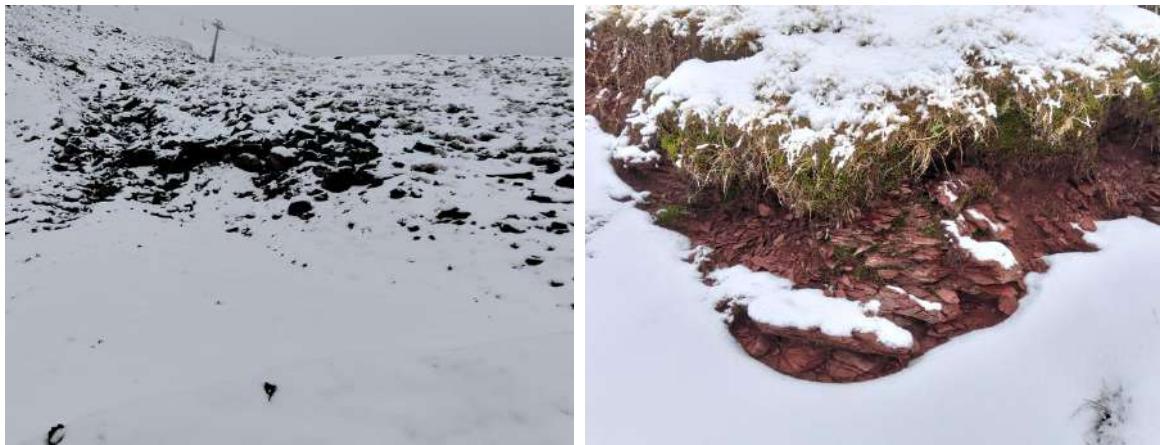
Figura 9. Morrenas formadas por acumulación de bloques y lajas en matriz más fina.

En la parte superior del trazado (posición de la estación de llegada), se tiene un afloramiento extenso de areniscas rojas en grandes bancos tabulares que son cortadas por el desmonte de uno de los caminos de acceso. El trazado discurre después sobre un depósito de morrenas que se extienden prácticamente hasta la zona de la balsa de innivación. No obstante, al oeste del trazado, por donde se desarrolla la pista de esquí, se tienen materiales coluviales y derrubios tapizando la vaguada por la que se desarrolla la pista de esquí.

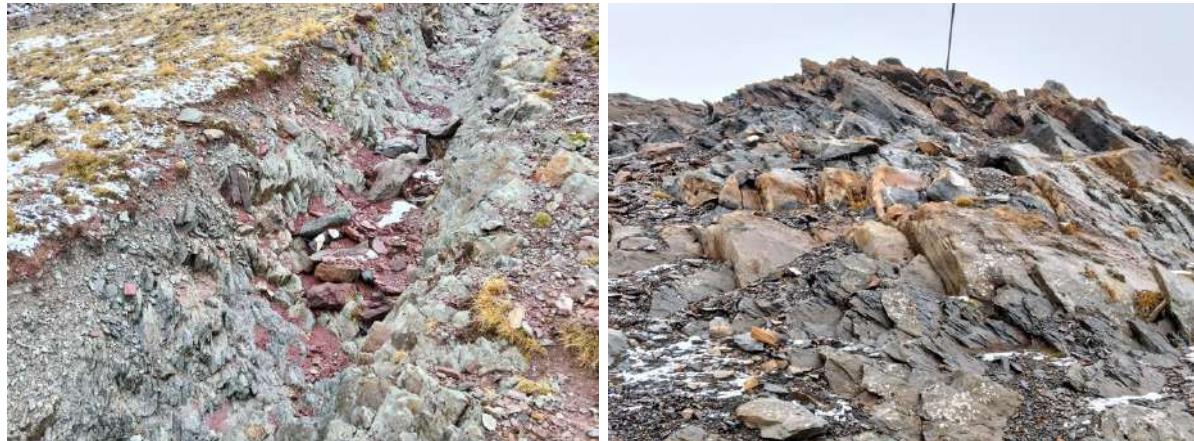
Figura 10. Pizarras grises (izquierda) en cárcava, areniscas y pizarras grises (derecha).

El trazado atraviesa seguidamente un resalte modelado en areniscas y pizarras grises y ocres con escasos suelos de recubrimiento.

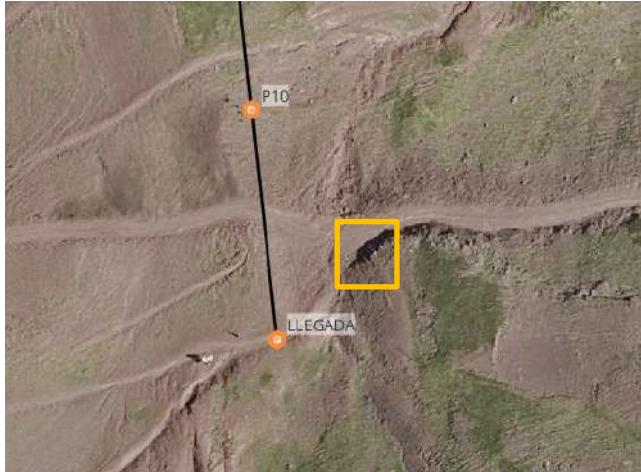
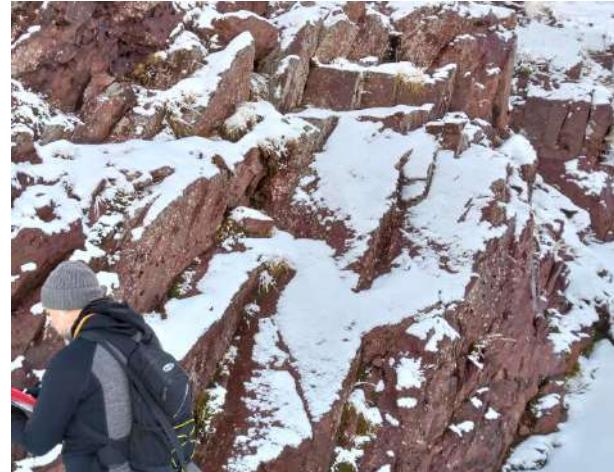
Figura 12. Situación y fotografía de la estación geomecánica EG-1.

Se ha realizado en un afloramiento rocoso existente en las proximidades de la estación de llegada y la pilona P-10, en la parte superior del trazado del telesilla.

Las discontinuidades presentan cierta dispersión, con posiblemente dos familias principales cuya orientación es la indicada a continuación. Aunque se han identificado como estratificación (S0) y juntas (J1), hay dudas en este sentido, dado que los materiales paleozoicos se encuentran intensamente tectonizados.

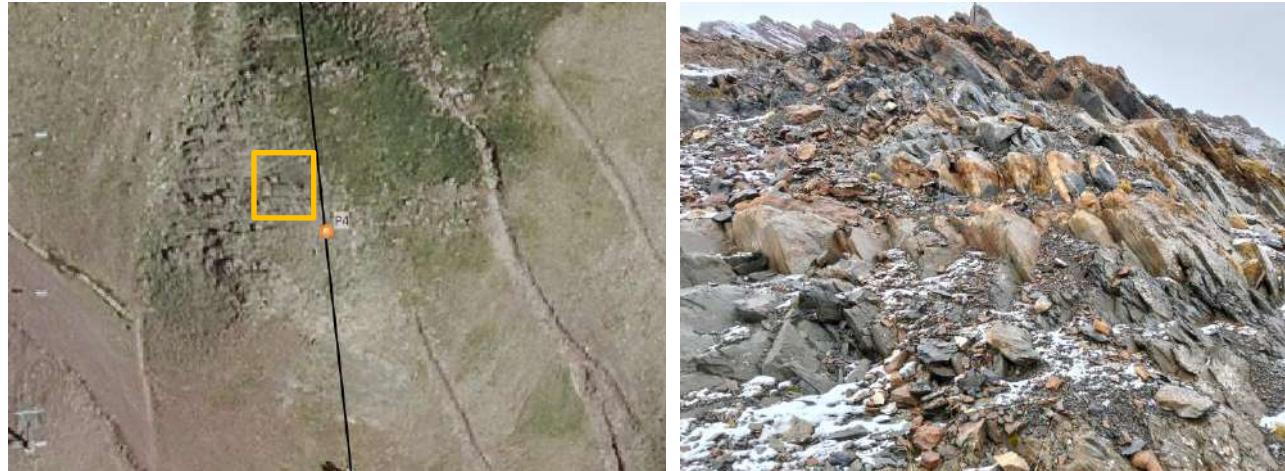
Figura 14. Situación y fotografía de la estación geomecánica EG-2.

Se ha realizado en las inmediaciones de la pilona P-04, en un afloramiento rocoso de areniscas grises con niveles de pizarras grises y ocres.

En esta estación, el análisis estereográfico permite identificar únicamente dos familias principales: la estratificación (S0) y una familia de diaclasa (J1). Como vemos, ambas muestran bastante dispersión. A pesar de ello, podemos establecer las siguientes orientaciones medias para cada una de estas familias:

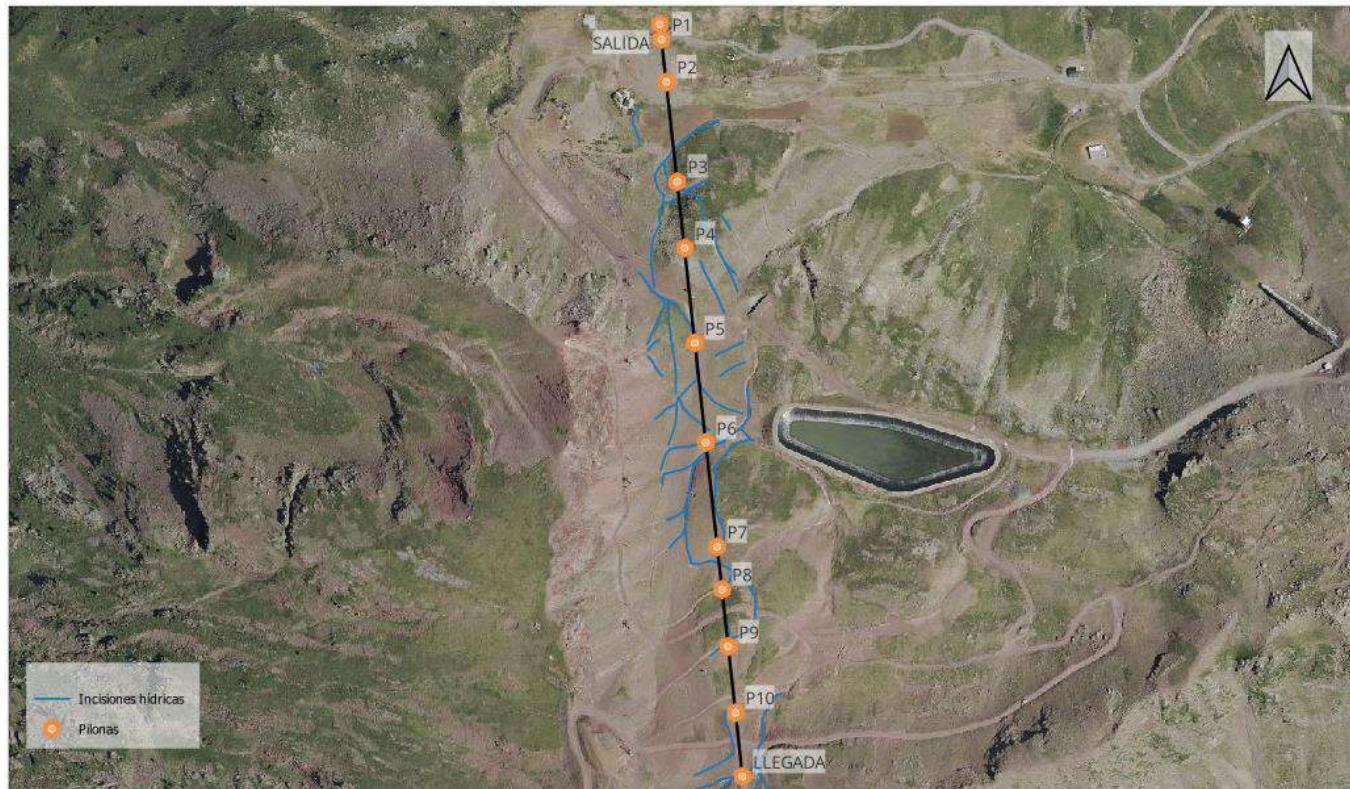
Figura 18 . Mapa de distribución espacial de canales hídricos.

La figura adjunta muestra un mapa en el que se han marcado todos los canales que ha sido posible reconocer. Como vemos, muchas de las posiciones de las pilonas proyectadas se encuentran próximas a incisiones generadas por erosión hídrica. Algunas de estas incisiones erosivas corresponden a los canales artificiales de evacuación de agua de deshielo, mientras que otras corresponden a barrancos naturales o incluso a caminos de acceso que el agua ha convertido en cursos hídricos.

Sobre todo, en las posiciones de las pilonas P-08, P-06 y P-05, puede ser necesario prever la necesidad de algún elemento de protección de la cimentación frente a procesos de erosión hídrica.

En el mapa de la Figura 18 se puede ver la distribución de estos canales y su situación en relación a las posiciones de las pilonas. Como vemos, las posiciones más expuestas son las de las pilonas P-03, P-05, P-06, P-08 y P-09. En estas posiciones, se recomienda establecer medidas de protección de la cimentación frente a procesos de erosión hídrica, como pueden ser pantallas de escollera o similar.

Dentro del análisis morfológico, se considera interesante incluir un análisis de distribución de los canales y barrancos en la zona del trazado del telesilla, los cuales constituyen líneas de incisión hídrica de las que se considera conveniente alejar los emplazamientos de las pilonas o disponer elementos de protección, como escolleras u otros, para evitar la erosión y afectación a sus cimentaciones.

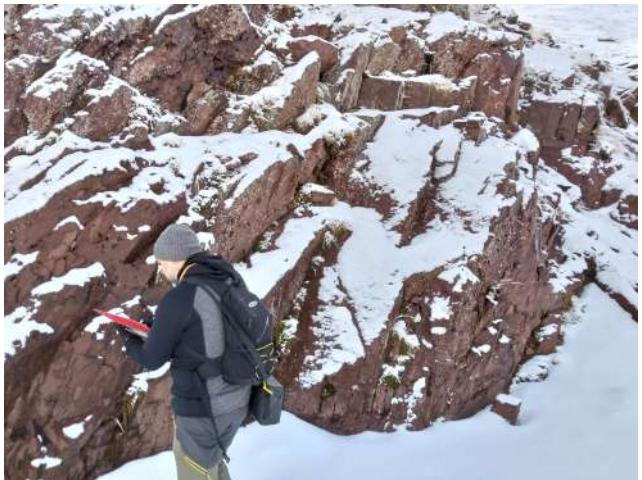
De nuevo, todo lo mencionado en el caso de la pilona P-09 es aplicable a la posición de la pilona P-10, tanto en lo relativo a condiciones geotécnicas como a condiciones de cimentación, es decir, se trata aparentemente de un depósito morrénico que puede ofrecer características mecánicas diferentes según su composición litológica, siendo favorables en el caso de predominio de materiales granulares y probablemente deficientes en el caso de predominio de materiales finos.

Areniscas rojas junto a la posición de la pilona P-10

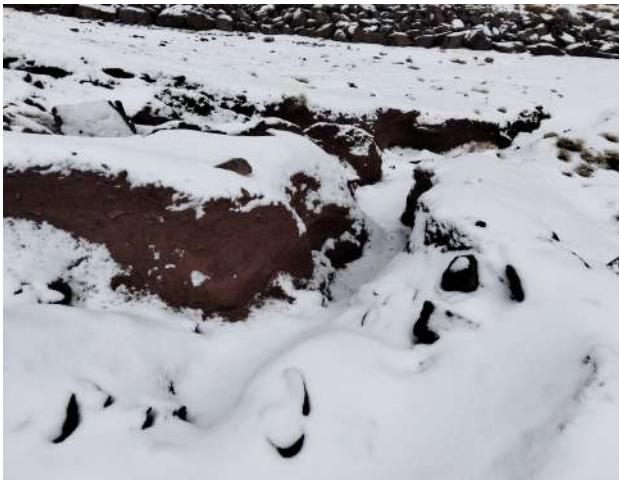
Suelos de recubrimiento cuaternario

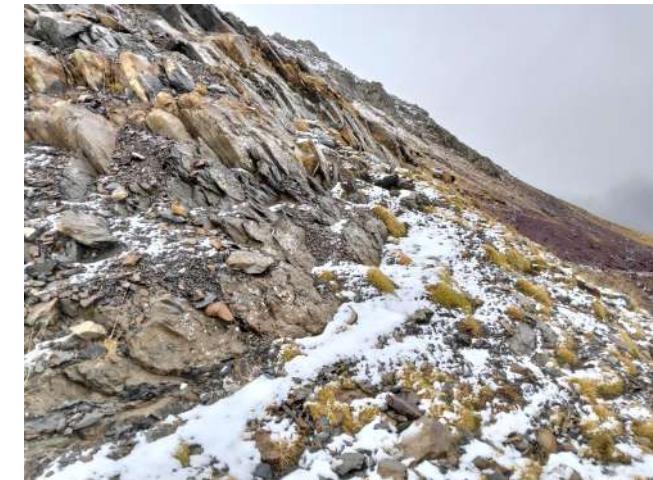
Areniscas y pizarras junto a la pilona P-04
