Planta Solar Fotovoltaica "ACAMPO ARPAL"

VIGILANCIA AMBIENTAL EN FASE DE EXPLOTACIÓN

NOMBRE DE LA INSTALACIÓN	PLANTA FOTOVOLTAICA "ACAMPO ARPAL"
PROVINCIA UBICACIÓN INSTALACIÓN	ZARAGOZA
NOMBRE DEL TITULAR	EDP RENOVABLES ESPAÑA, S.L.U
CIF DEL TITULAR	B91115196
NOMBRE DE LA EMPRESA VIGILANCIA	CIMA DESARROLLO Y MEDIO AMBIENTE, SLU
INFORME DE FASE DE	EXPLOTACIÓN
PERIODICIDAD DEL INFORME SEGÚN DÍA	CUATRIMESTRAL
AÑO DE SEGUIMIENTO	AÑO 1
Nº DE INFORME Y AÑO DE SEGUIMIENTO	INFORME Nº2 DEL AÑO 1
PERÍODO QUE RECOGE EL INFORME	ABRIL 2023 – JULIO 2023

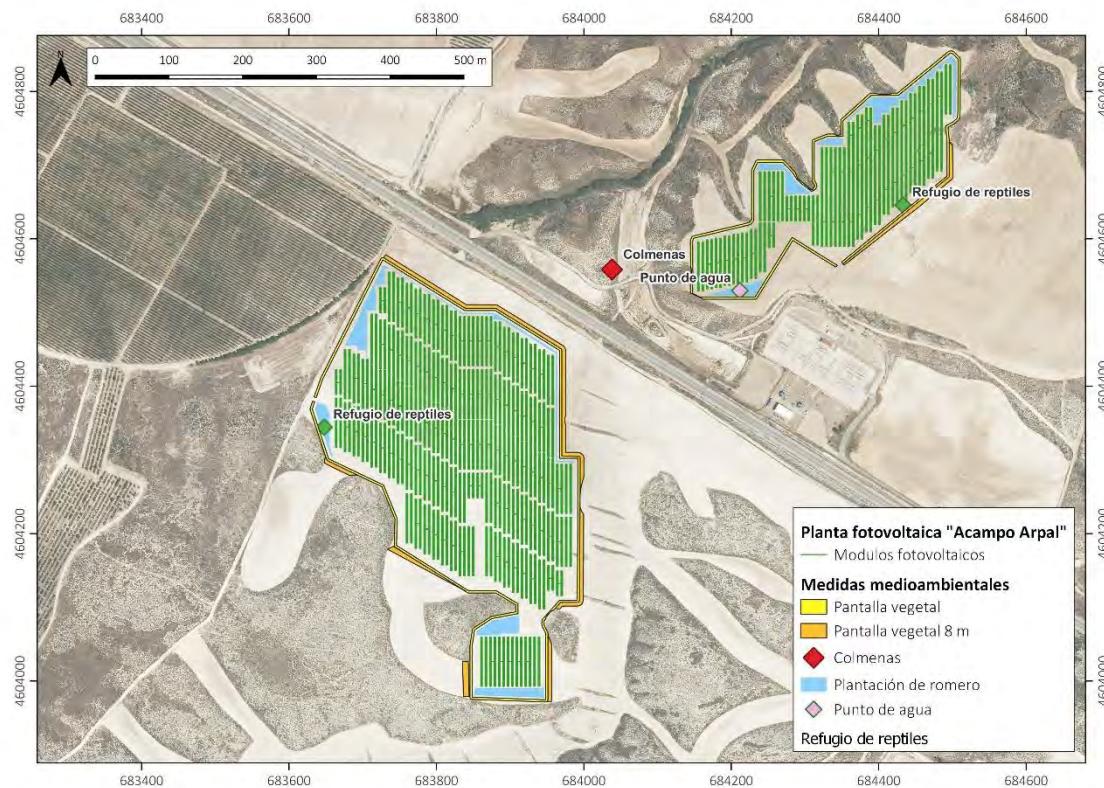
Ilustración 5. Medidas medioambientales ejecutadas en la planta fotovoltaica "Acampo Arpal".

El estado de la revegetación en el interior del recinto se encuentra actualmente afectado por dos factores climatológicos que se sucedieron en el tiempo. En primer lugar, las altas temperaturas y sequías que se vivieron en 2022, lo que ha provocado la muerte de algunas especies vegetales. En segundo lugar, la actividad humana, como el paso de personas y vehículos, que ha dañado las plantaciones y las pantallas vegetales.
