Planta Solar Fotovoltaica "ACAMPO ARPAL"

VIGILANCIA AMBIENTAL EN FASE DE EXPLOTACIÓN

NOMBRE DE LA INSTALACIÓN	PLANTA FOTOVOLTAICA "ACAMPO ARPAL"
PROVINCIA UBICACIÓN INSTALACIÓN	ZARAGOZA
NOMBRE DEL TITULAR	EDP RENOVABLES ESPAÑA, S.L.U
CIF DEL TITULAR	B91115196
NOMBRE DE LA EMPRESA VIGILANCIA	CIMA DESARROLLO Y MEDIO AMBIENTE, SLU
INFORME DE FASE DE	EXPLOTACIÓN
PERIODICIDAD DEL INFORME SEGÚN DÍA	CUATRIMESTRAL
AÑO DE SEGUIMIENTO	AÑO 1
Nº DE INFORME Y AÑO DE SEGUIMIENTO	INFORME Nº3 DEL AÑO 1
PERIODO QUE RECOGE EL INFORME	AGOSTO 2023 – NOVIEMBRE 2023

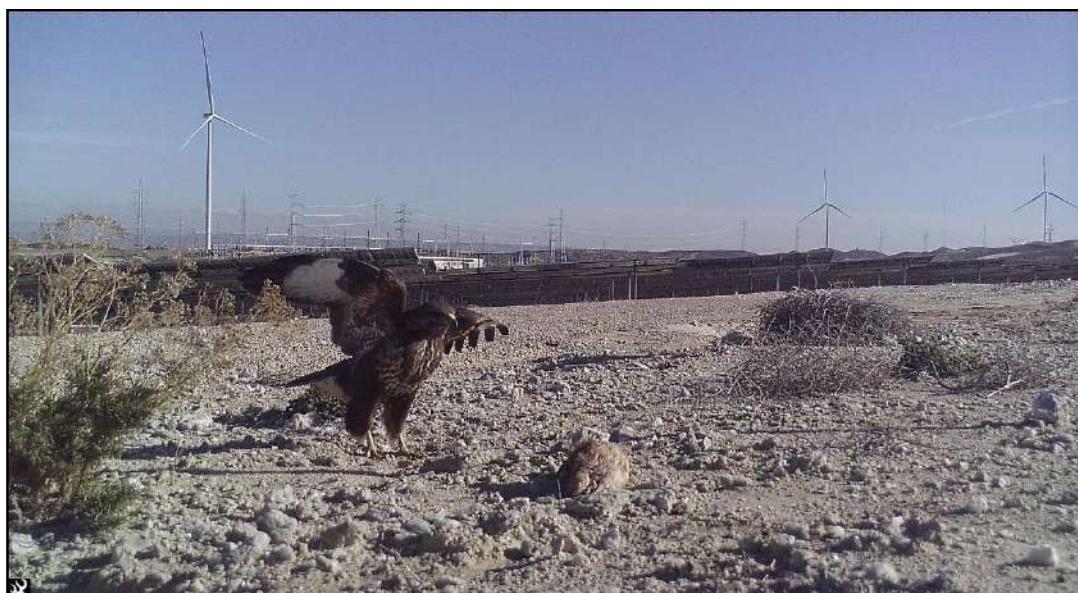
No se tiene constancia directa de que las rapaces empleen el interior de los recintos fotovoltaicos para cazar. Sin embargo, las aves carroñeras sí que los inspeccionan en busca de animales muertos. Así, algunos cebos utilizados para los test de permanencia han sido retirados por especies, como el ratonero común (Fotografía 1).

Fotografía 1. Ratonero común junto a un cebo de codorniz en el interior del recinto solar

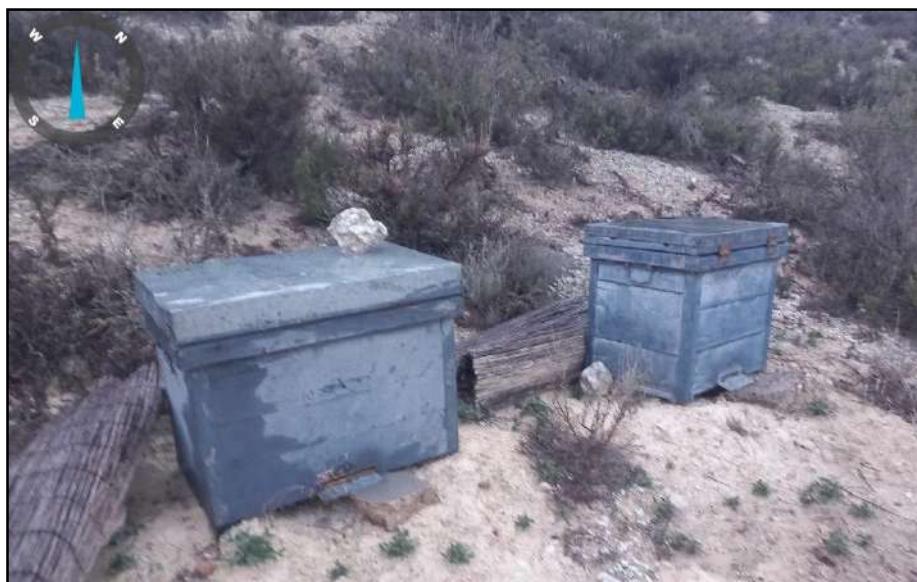
Siguiendo con esta actuación, EDPR ha instalado dos colmenas en una de las zonas de romerales de la parcela norte (Fotografía 5; Ilustración 5). Una de ellas se encuentra vacía y no dispone de cuadros de cría en su interior, mientras que la otra se encuentra activa y existen abejas todo el año.

Fotografía 5. Presencia de colmenas junto a la planta solar “Acampo Arpal” (03/01/2024)

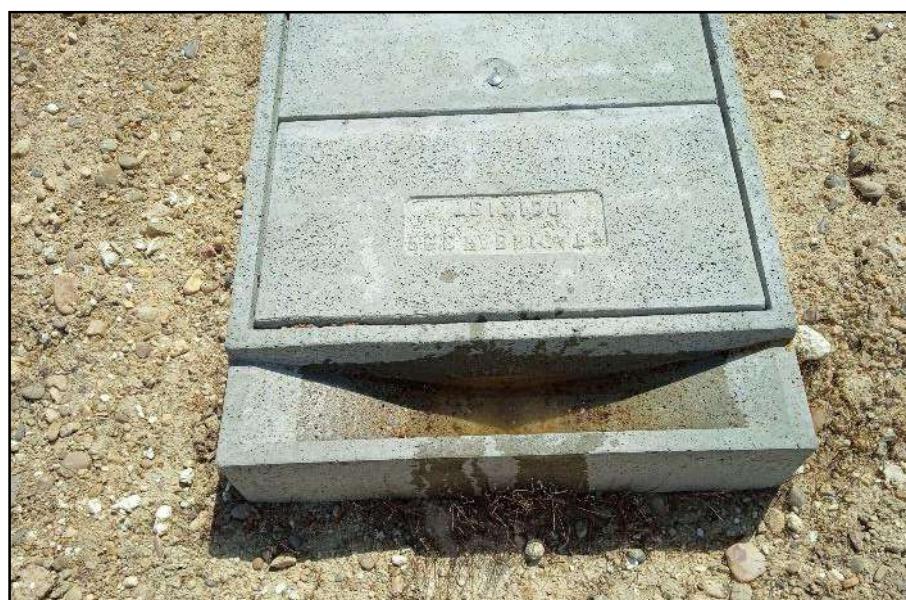
Para afianzar el asentamiento y el normal desarrollo de la colonia de abejas se ha instalado un bebedero para ellas en las proximidades, que se rellena con regularidad (Fotografía 6).

Fotografía 6. Bebedero para abejas (29/08/2023)

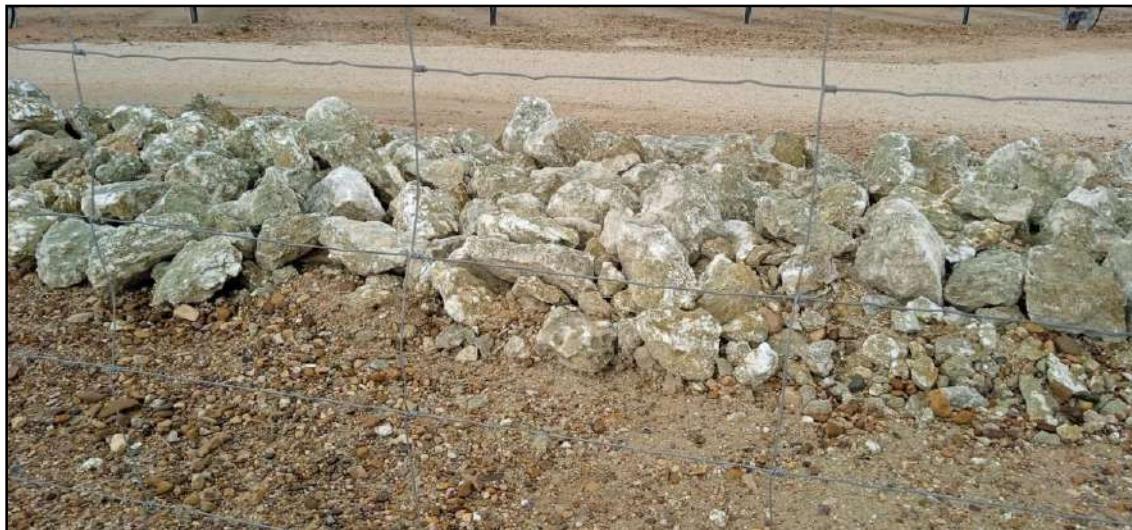
Igualmente, con el propósito de favorecer la diversidad faunística de la zona, existen dos refugios para reptiles (uno en cada parcela solar), pero que también pueden ser empleados por pequeños mamíferos, insectos y otros artrópodos diversos (Fotografía 7). Actualmente se ha registrado, al menos, actividad de conejo.

Fotografía 7. Refugio de reptiles en el interior de la planta solar “Acampo Arpal” (14/09/2023)

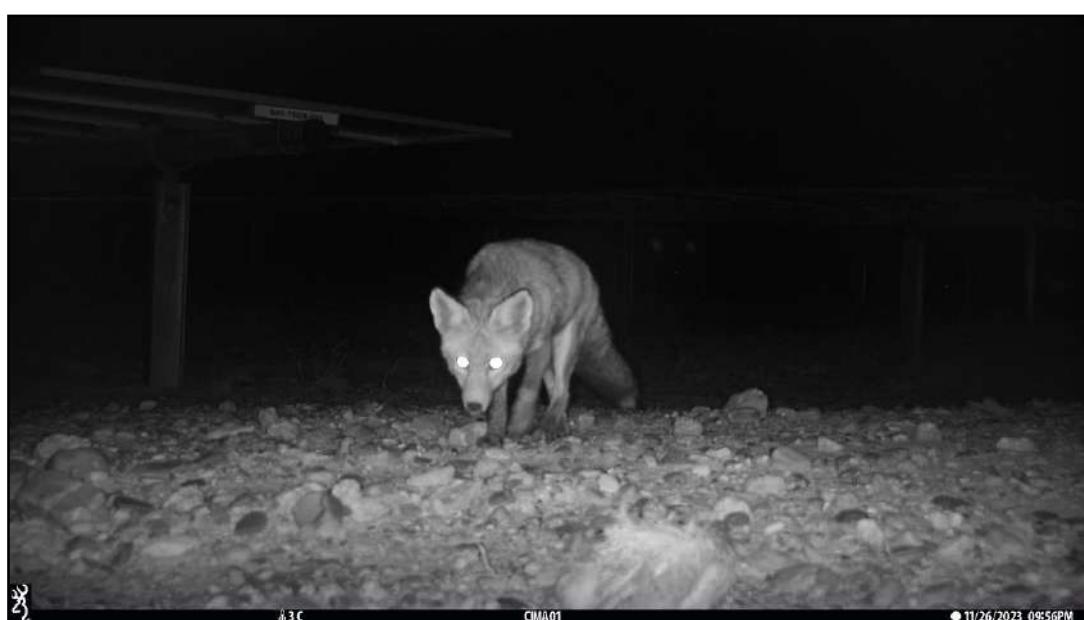
Señalar que el vallado supone una barrera permeable a la fauna vertebrada, tal y como condiciona la resolución de 20 de noviembre de 2019, pues en su interior se ha constatado la presencia de diversas especies como conejo y zorro (Fotografía 13).

Fotografía 13. Zorro en el interior del recinto fotovoltaico "Acampo Arpal"
