**TRANSPORTES, ÁRIDOS Y EXCAVACIONES LABORDA, S.L.** siguió la presente tramitación a lo largo de la vida de la Gravera "LABORDA" nº 190 hasta el día de hoy:

Deseamos redactar este nuevo **Plan de Restauración de la Gravera "LABORDA" nº 190** con el fin de integrar todas las actuaciones ejecutadas sobre esa superficie, así como contemplar el cambio de uso del suelo, para poder solicitar la devolución de la Fianza de Restauración depositada en su momento y poder Caducar la Explotación Minera.

El presente **Plan de Restauración de la Gravera “ OSERA – 2 “ nº 190** se redacta para satisfacer el *Real Decreto 975/2009, de 12 de Junio, sobre gestión de los residuos de las industrias extractivas de protección y rehabilitación del espacio afectado por actividades mineras*, modificado por el *Real Decreto 777/2012, de 4 de Mayo*.

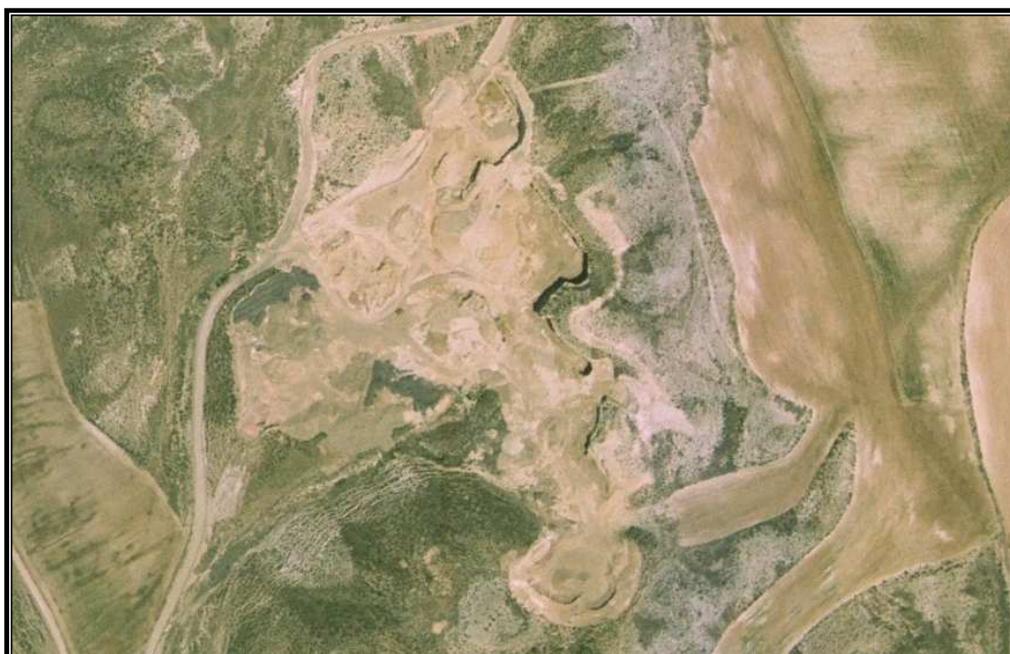
**1.1.- ORTOFOTO 1999:** Anterior a la Autorización de Explotación del año 2003. En la zona denominada " Barranco de Amorós " se observan taludes de 90º y suelos removidos.

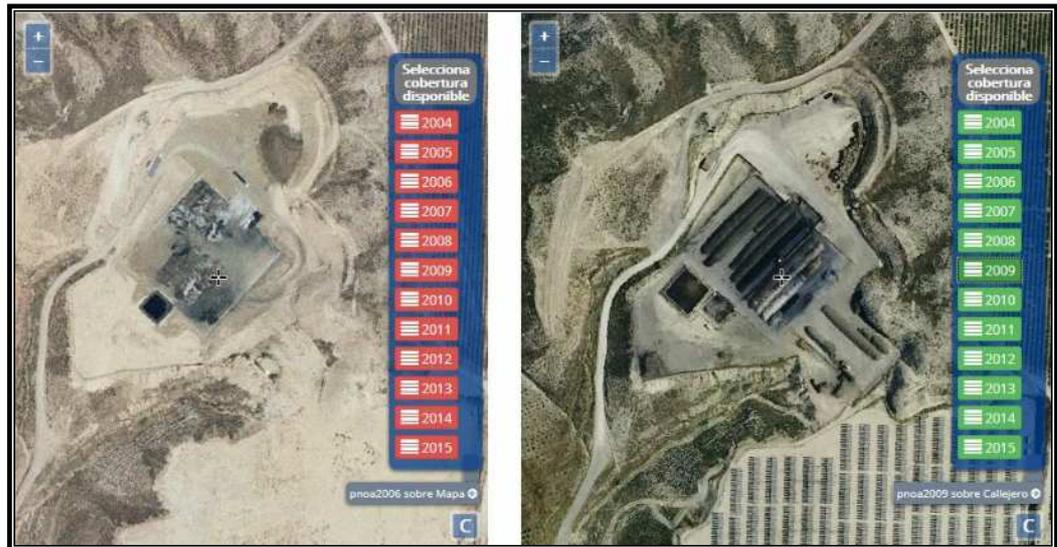
**1.2.- ORTOFOTOS 2006 – 2009:** En la comparativa de ortofotos entre el año 2006, GESTCOMPOST ( fábrica de compostaje ) ya está instalándose en una zona donde las Gravas y Arenas están extraídas no apreciándose taludes verticales, y el año 2009, GESTCOMPOST está en funcionamiento y la Empresa Explotadora se retira de la zona, apreciándose que en los taludes ha aumentado considerablemente la vegetación y no se detecta ninguna inestabilidad en los mismos.

Desde finales del año 2009, que **TRANSPORTES, ÁRIDOS Y EXCAVACIONES LABORDA, S.L.** salió de la zona y caducó el Contrato de cesión de derechos mineros y alquiler, han variado taludes dentro de la superficie que ocupa la Gravera "LABORDA", como se observa en las ortofotografías del PNOA, creyendo siempre que han sido modificados con la correspondiente Autorización.

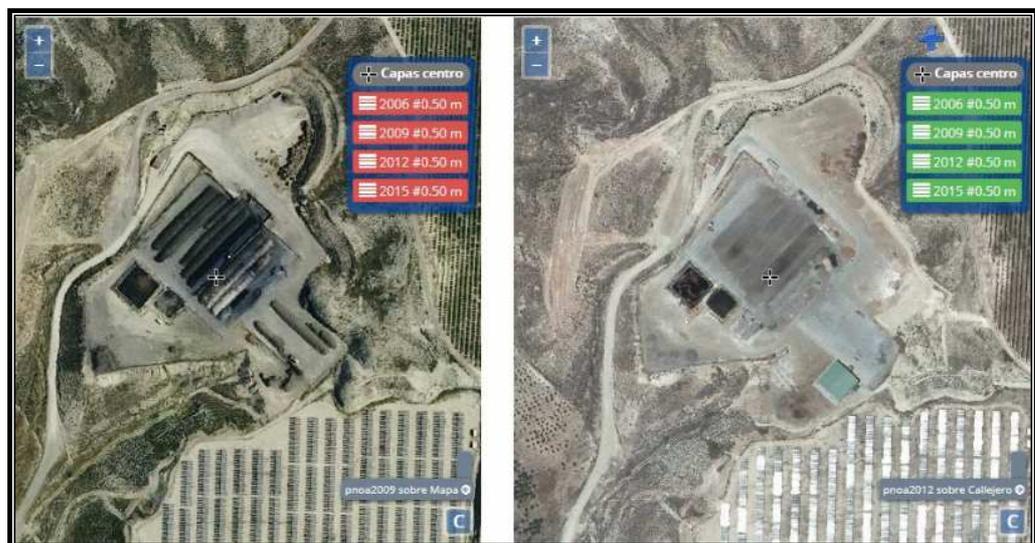
**1.3.- ORTOFOTOS 2009 – 2012:** En la comparativa de ortofotos entre el año 2009 y el año 2012, al Sur – Este de la instalación de compostaje, en la ortofoto del año 2012 se observa una modificación de taludes hasta verticales y, en el espacio ganado de plataforma por el retranqueo del pie de talud, la construcción de un cubierto de tejado color verde.

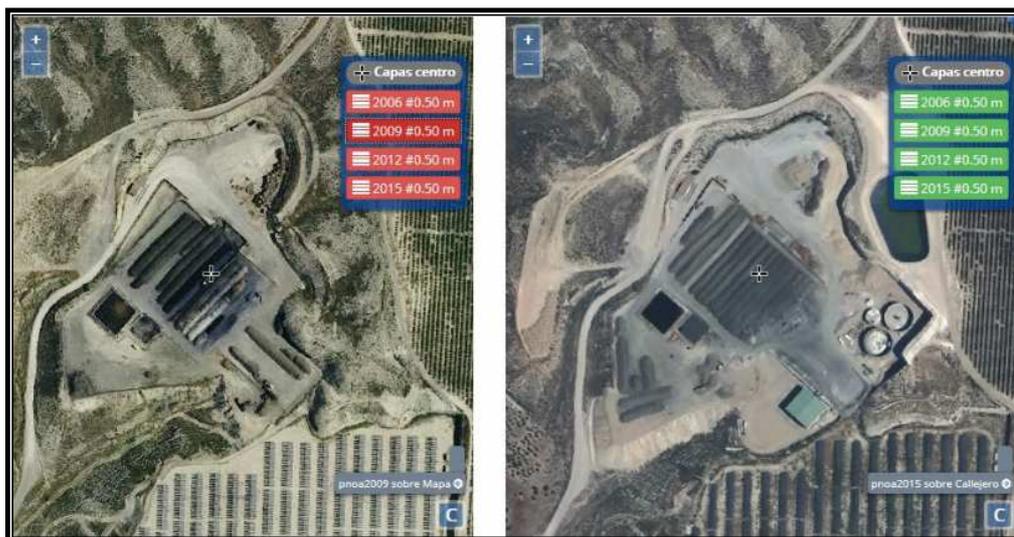
**1.4.- ORTOFOTOS 2009 – 2015:** En la comparativa de ortofotos entre el año 2009 y el año 2015, al Este de la instalación de compostaje se advierte una modificación de taludes hasta la vertical con el establecimiento de una especie de depósitos cilíndricos en la parte baja ganada por el retranqueo del pie de talud y una balsa de dimensiones considerables en la parte superior del talud.

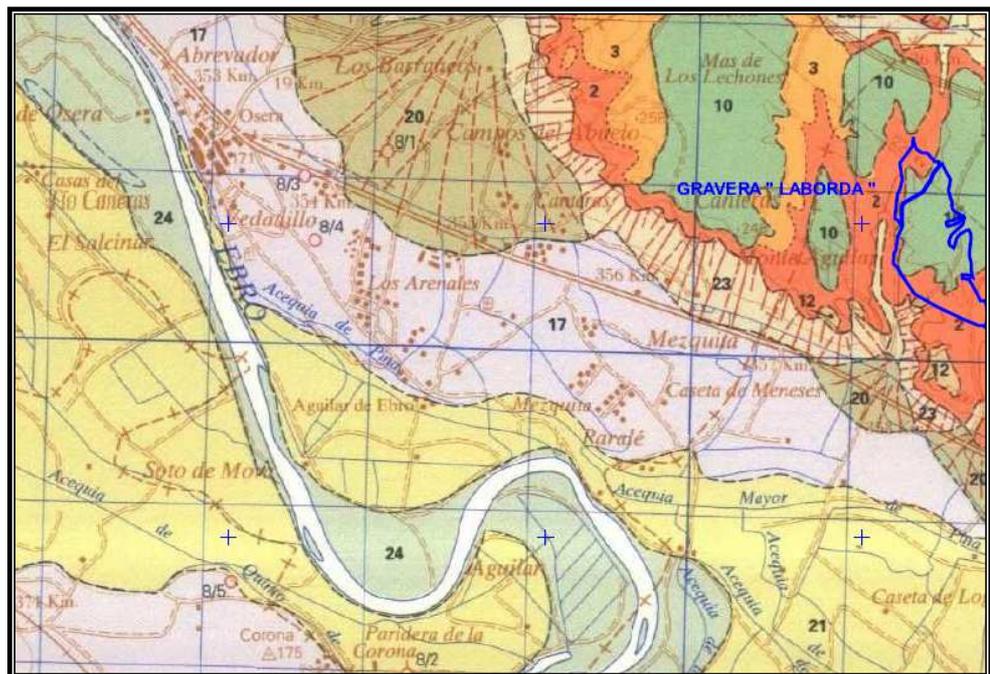
**Fig. 2 :** Geología del entorno. Fuente : I.G.M.E.

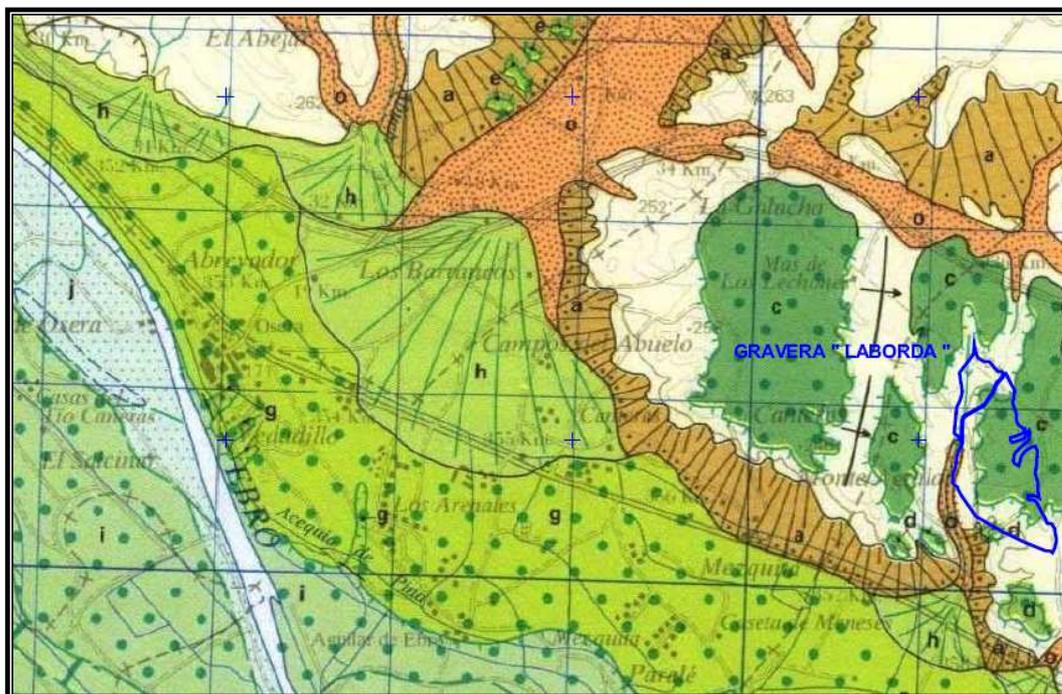
**Fig. 3** : Geomorfología del entorno. Fuente : I.G.M.E.

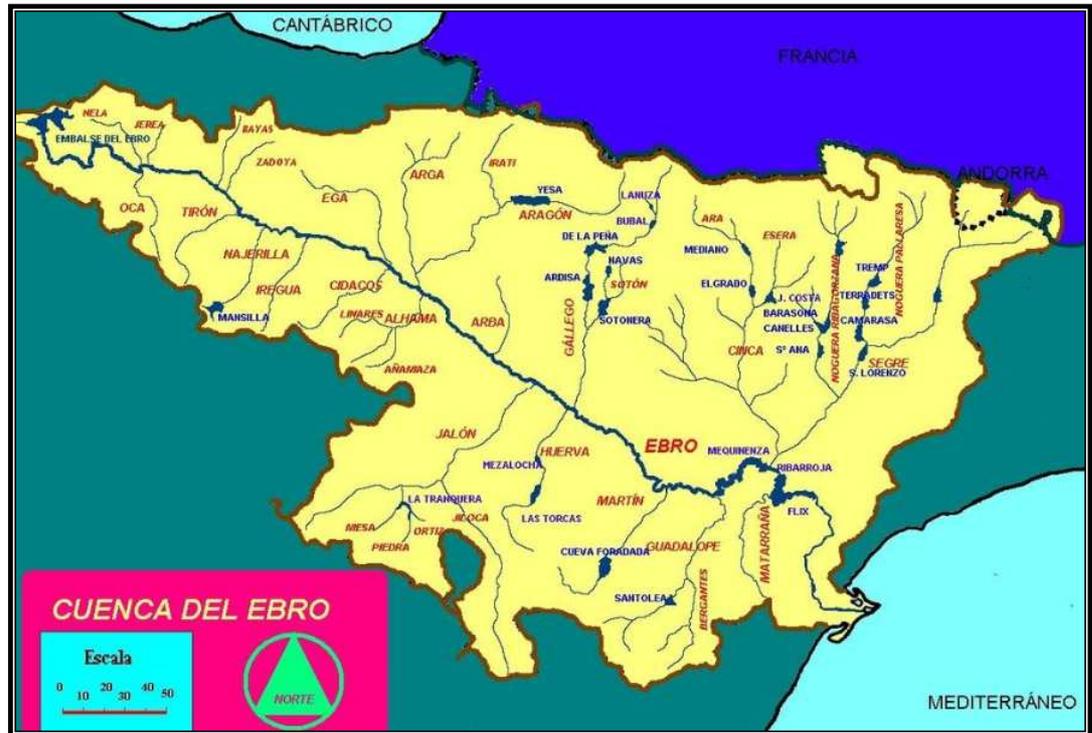
Fig. 4 : Principales masas de agua. Fuente : C.H.E.

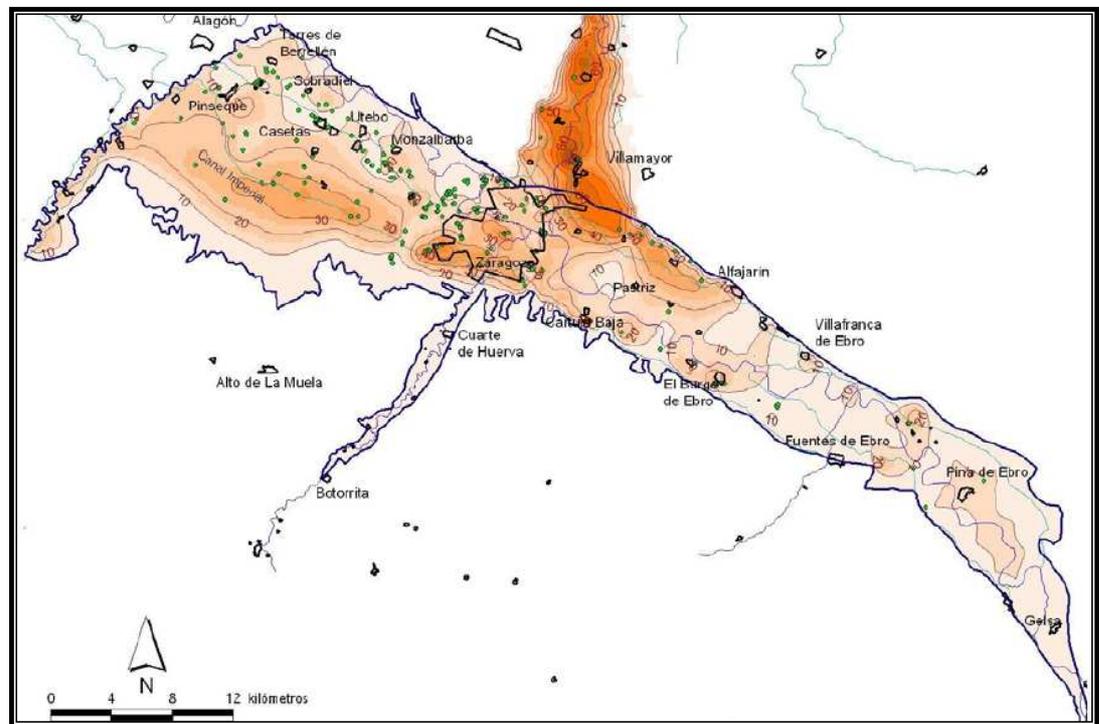
**Fig. 5 :** Isoespesores del entorno. Fuente : C.H.E.

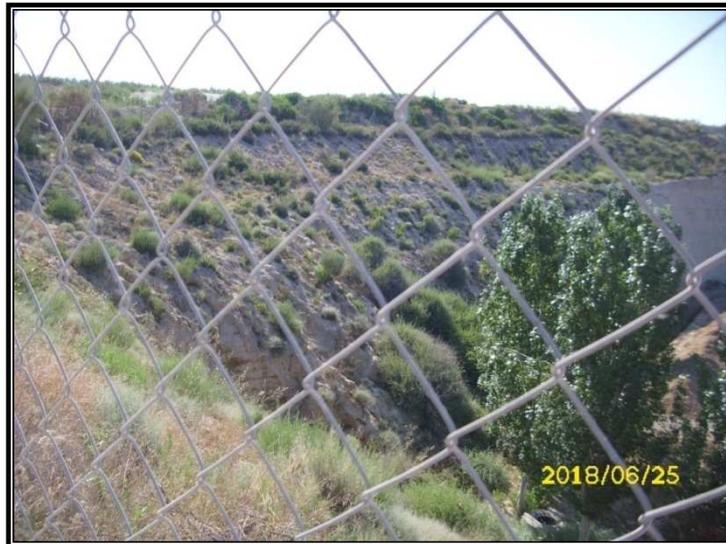
- **Nivelado:** La nivelación de las plataformas resultantes de la Gravera, y lugar dónde se instalaron las industrias, fue ejecutada con nivelación láser para conseguir unos óptimos resultados.
- **Restauración de los taludes:** Los taludes resultantes de la extracción mineral quedaron totalmente verticales, por lo que **TRANSPORTES, ÁRIDOS Y EXCAVACIONES LABORDA, S.L.** ejecutó una serie de trabajos para obtener una menor pendiente de talud. Estos trabajos, basados en los métodos descritos en el *"Manual de Estabilización y Revegetación de Taludes " Ed.: Carlos López Gimeno. 1999*, fueron:
  - Descabezamiento de los taludes : Este método consiste en la retirada de una serie de cantidades de la parte superior de los taludes. Esta eliminación de material de la cabeza del talud reduce las fuerzas que favorecen el potencial deslizamiento del talud.

Es un método muy eficaz que incrementa el Factor de Seguridad final considerablemente.

**Fig. 9** : Descabezamiento de talud.

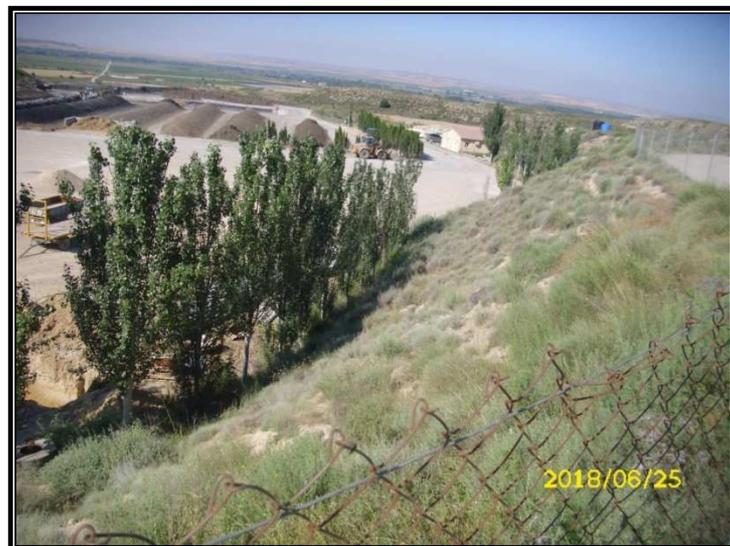
- Tendido o reperfilado de taludes : El tendido de taludes que se llevó a cabo fue con aportación de materiales para favorecer el asentamiento de la tierra vegetal y posterior implantación de la vegetación y su colonización.

**Fig. 10** : Reperfilado de talud con relleno.

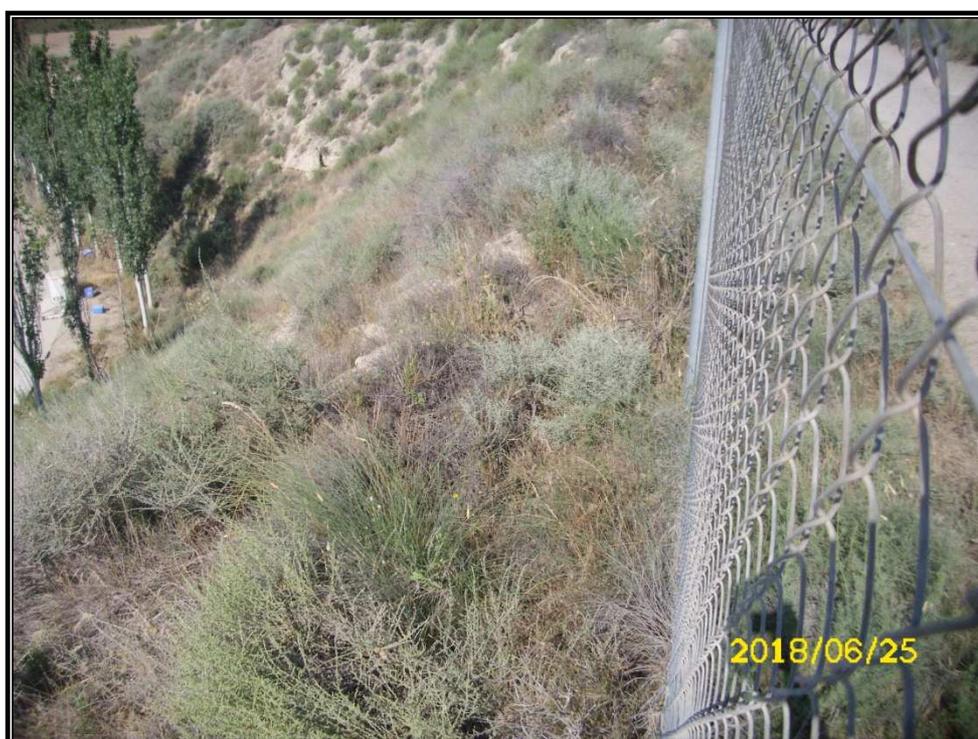
**II.2.2.- Embaste de tierra vegetal:** Una vez acabadas las labores de reperfilado de taludes con relleno se extendió sobre este tipo de superficies la tierra vegetal que se estuvo acopiando y tratando durante el periodo de explotación de cada zona.

Al desaparecer la revegetación de las superficies llanas para dedicarlo a la agricultura según lo proyectado en su momento, pudo colocarse todo el volumen de horizonte vegetal en este tipo de taludes rehabilitados.

**Fig. 10 :** Detalle de vegetación sobre cara de talud.

Con esto se consiguió un más que aceptable resultado que se puede apreciar en la actualidad.
