# INFORME MENSUAL

## VIGILANCIA AMBIENTAL PARQUE EÓLICO CANTERAS III

| Nombre de la instalación: | PE "CANTERAS III" de 40MW |
| Informe de FASE de: | CONSTRUCCIÓN |

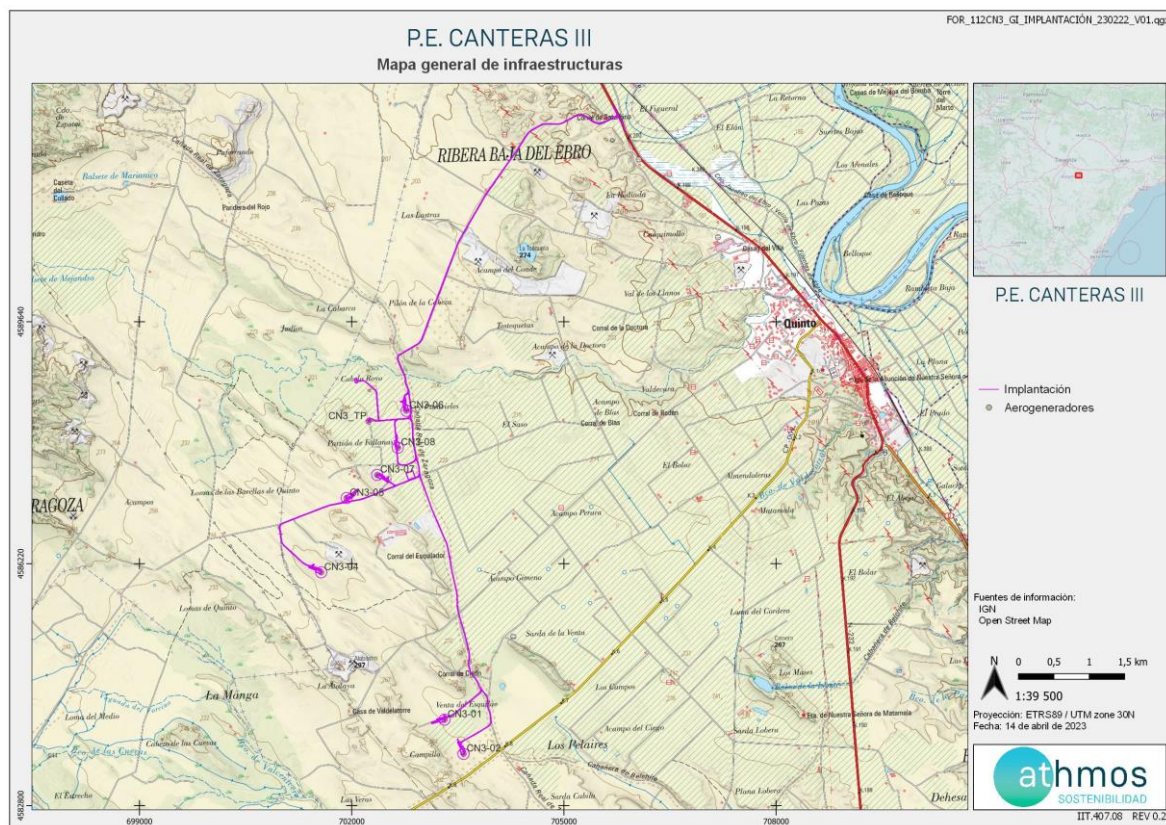
Este proyecto está formado por un parque eólico de siete aerogeneradores 40MW, una torre meteorológica de 101m de altura una subestación eléctrica (SET “Canteras III”) y su infraestructura de evacuación compartida (LASAT SET Canteras III – SET El Espartal 45 kV).

Nota: El detalle individualizado de la implantación de cada una de las infraestructuras del Proyecto CANTERAS III, así como las distintas afectaciones, se encuentra en el ANEXO 1 Planos.

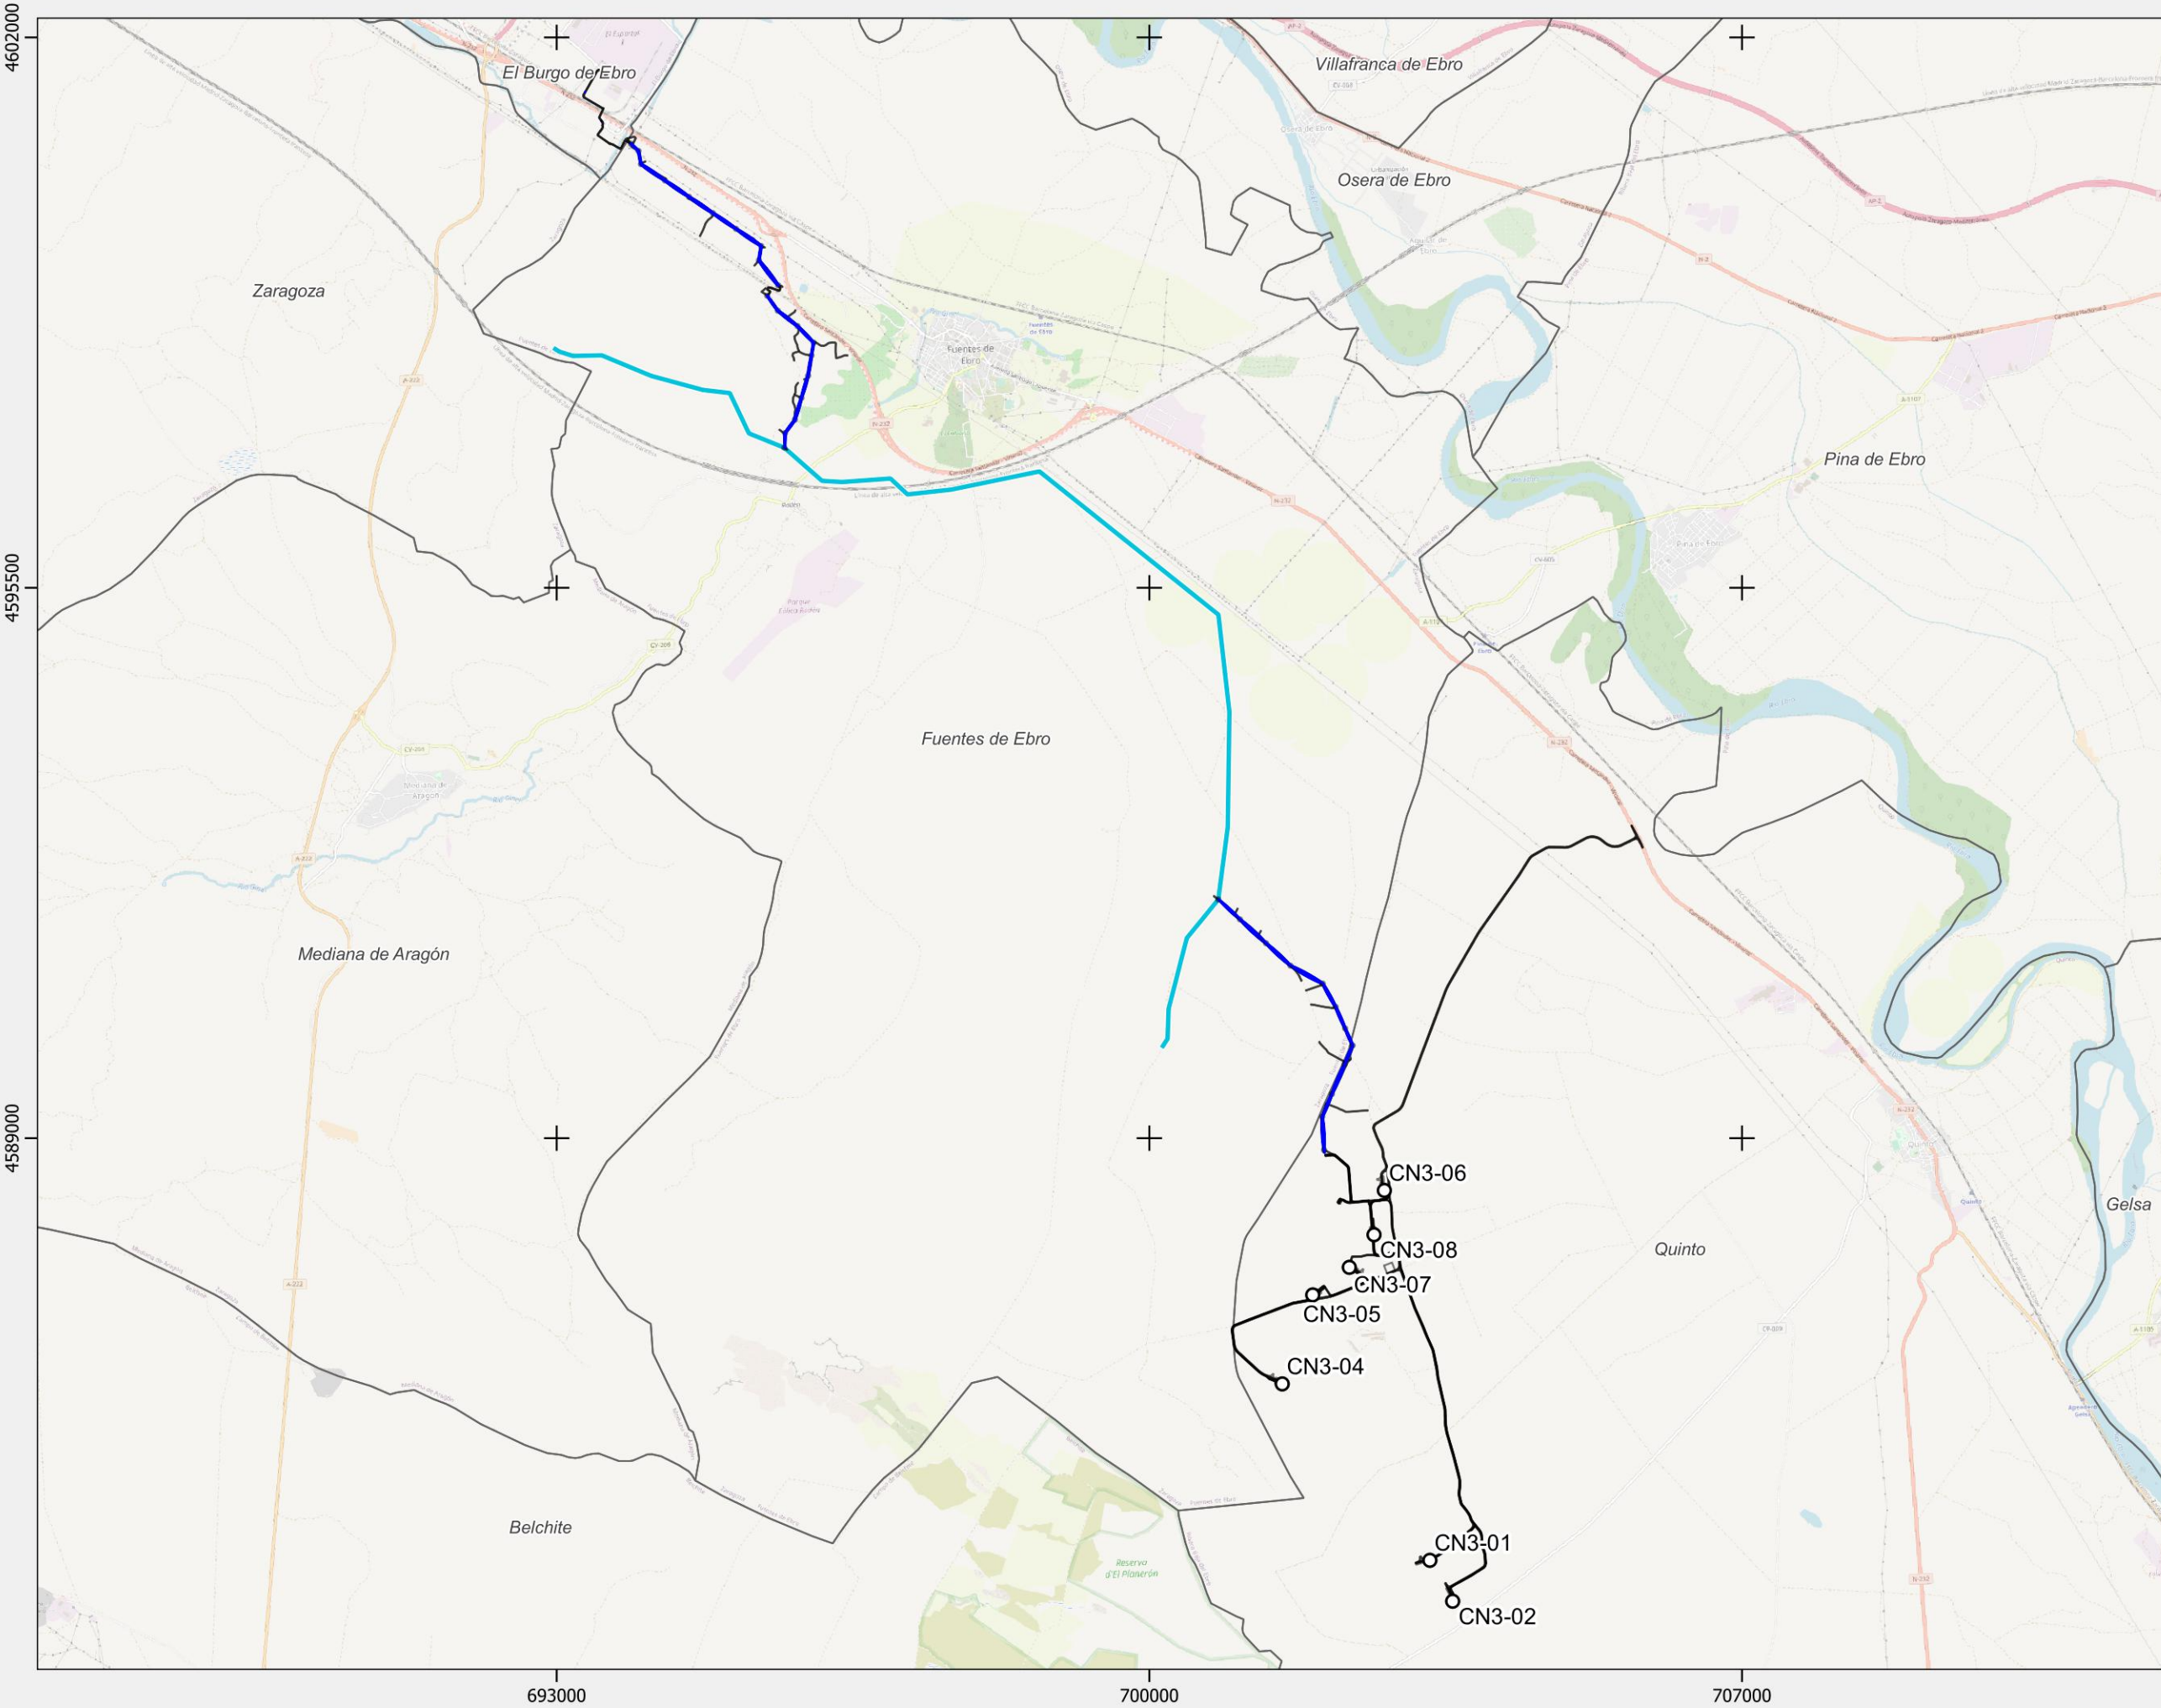
## Mapa general de infraestructuras

# P.E. CANTERAS III Y LÍNEA DE EVACUACIÓN

## P.E. CANTERAS III Y L.A.T. EVACUACIÓN

- Aerogeneradores del P.E. Canteras III
- Implantación de proyecto
- Línea eléctrica
- LAAT "SET Valdompere - SET Fuentes" (Ya construida)
