PLAN DE RESTAURACIÓN

C.E. «LA SOLEDAD», Nº 2.510

T. M. de Fuentes de Jiloca (Zaragoza)

JILOCA STONE, S.A.

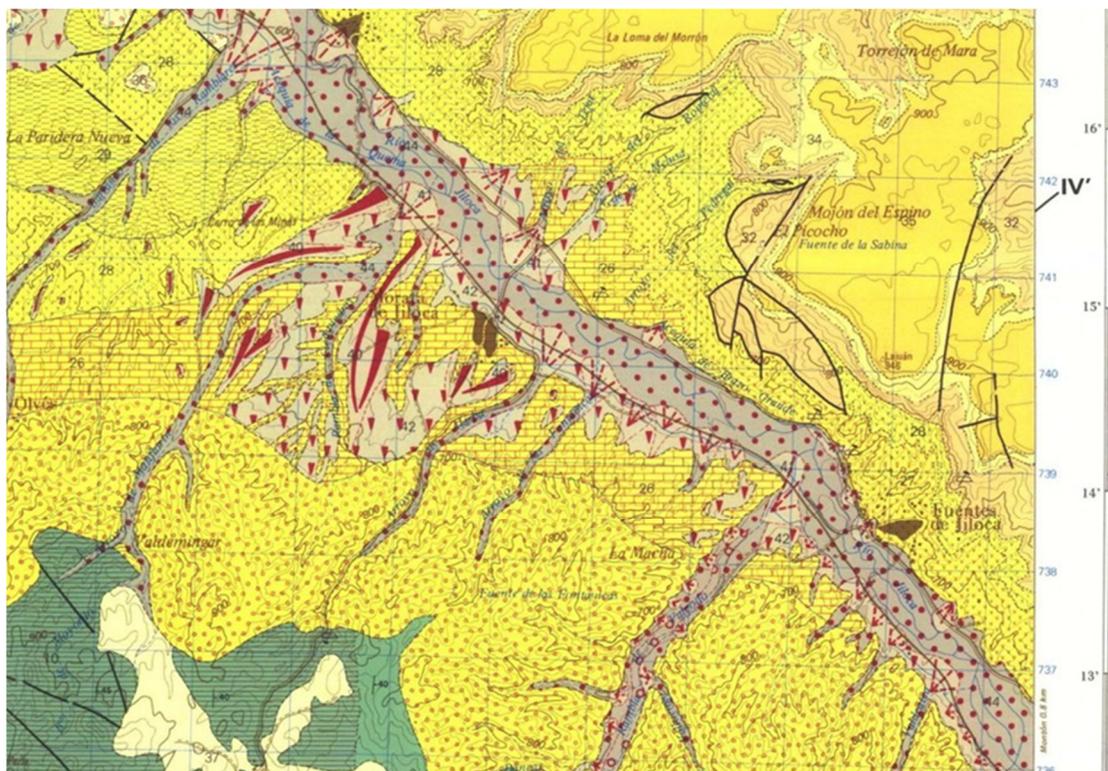
La disposición de los materiales detríticos responde a una retrogradación hacia techo de los sistemas aluviales que dieron lugar al relleno de la depresión, de modo que los contactos entre las distintas litologías presentan elevados buzamientos.

Existen también materiales cuaternarios asociados principalmente con la actividad fluvial y de ladera, que cubren vertientes y fondos de valle.

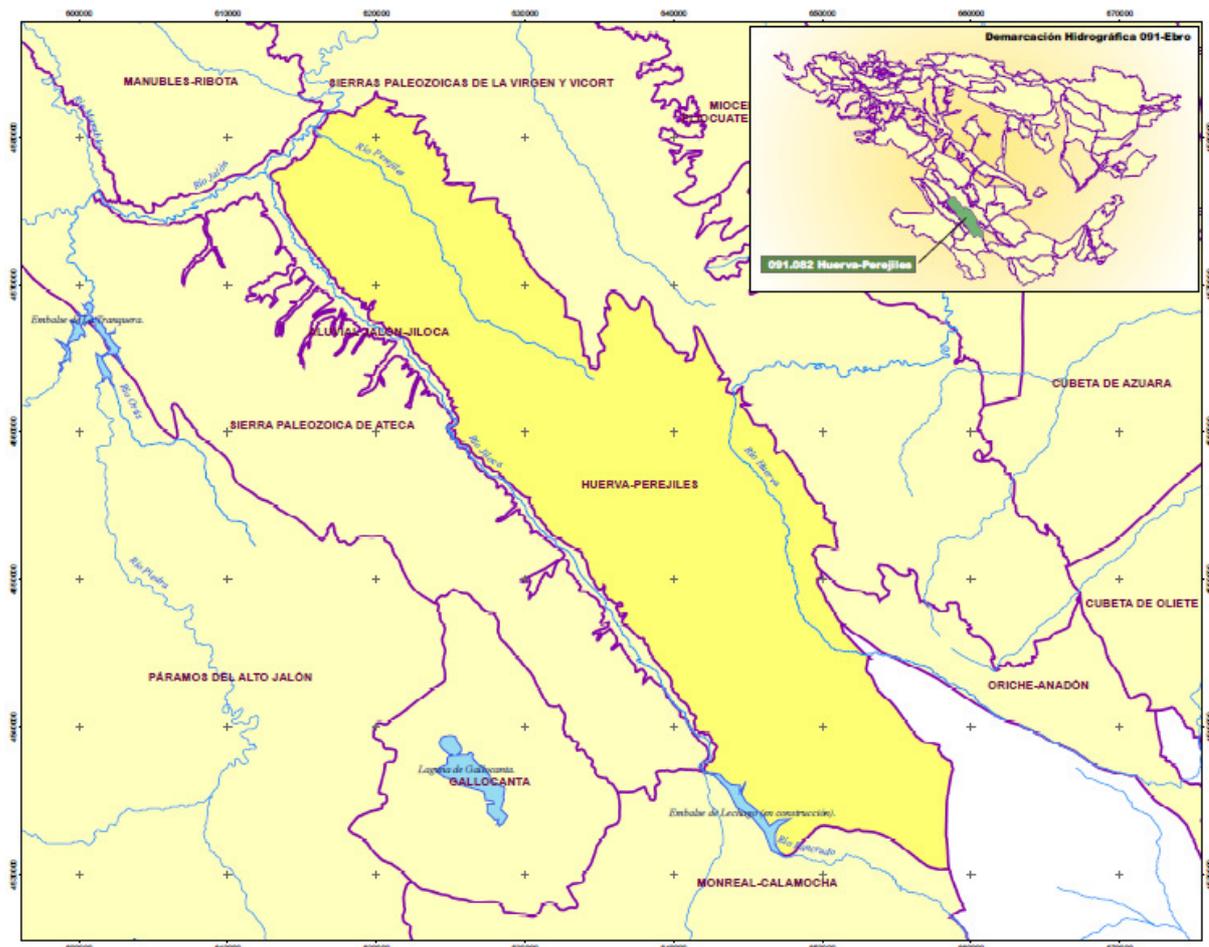
MASb Huerva-Perejiles. Fuente

Dentro de las formaciones terciarias existen diversos niveles acuíferos, tanto carbonatados como detríticos, generalmente de permeabilidad media, algunos de los cuales están conectados, de forma indirecta con los principales ríos, a través de los aluviales cuaternarios. Además, tienen importancia acuífera las calizas del páramo, cuyo nivel piezométrico se encuentra más elevado y desconectado del nivel regional, y cuya descarga se produce a favor de manantiales de borde generando pequeñas escorrentías superficiales que terminan por infiltrarse en los aluviales de los ríos Huerva y Perejiles.

El funcionamiento hidrogeológico de esta masa de agua subterránea responde a un modelo sencillo en el que la recarga se produce por infiltración directa del agua de lluvia y, en determinados sectores, desde la red hidrográfica. La descarga se produce por manantiales de borde, en el caso de las calizas del páramo, y por drenaje difuso hacia los aluviales de los ríos Perejil y Huerva, para los acuíferos detríticos terciarios y cuaternarios. La dirección del flujo subterráneo es radial, en el caso de las calizas del páramo, y convergente hacia los ríos, en el caso de los acuíferos aluviales. En el resto de los materiales, los flujos son subsuperficiales, de carácter local y restringidos a zonas con mayor desarrollo edáfico y alteración superficial, estando muy condicionados por la topografía y la red de drenaje superficial.

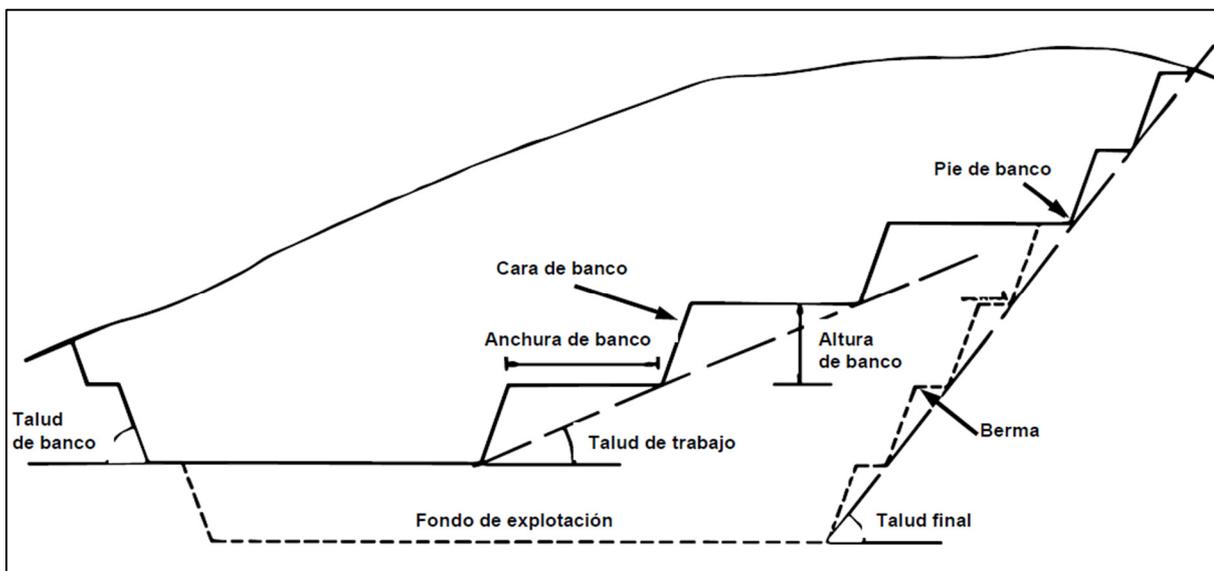
Los parámetros geométricos principales que configuran el diseño de la excavación, se corresponden a los siguientes términos:

- **Banco:** módulo o escalón comprendido entre dos niveles que constituyen la 'rebanada' de material que se explota, y que es objeto de excavación desde un punto del espacio hasta una posición final preestablecida.
- **Altura de banco:** distancia vertical entre dos niveles, o lo que es lo mismo, desde el pie del banco hasta la parte más alta o cabeza del mismo.
- **Talud de banco:** ángulo delimitado entre la horizontal y la línea de máxima pendiente de la cara del banco.

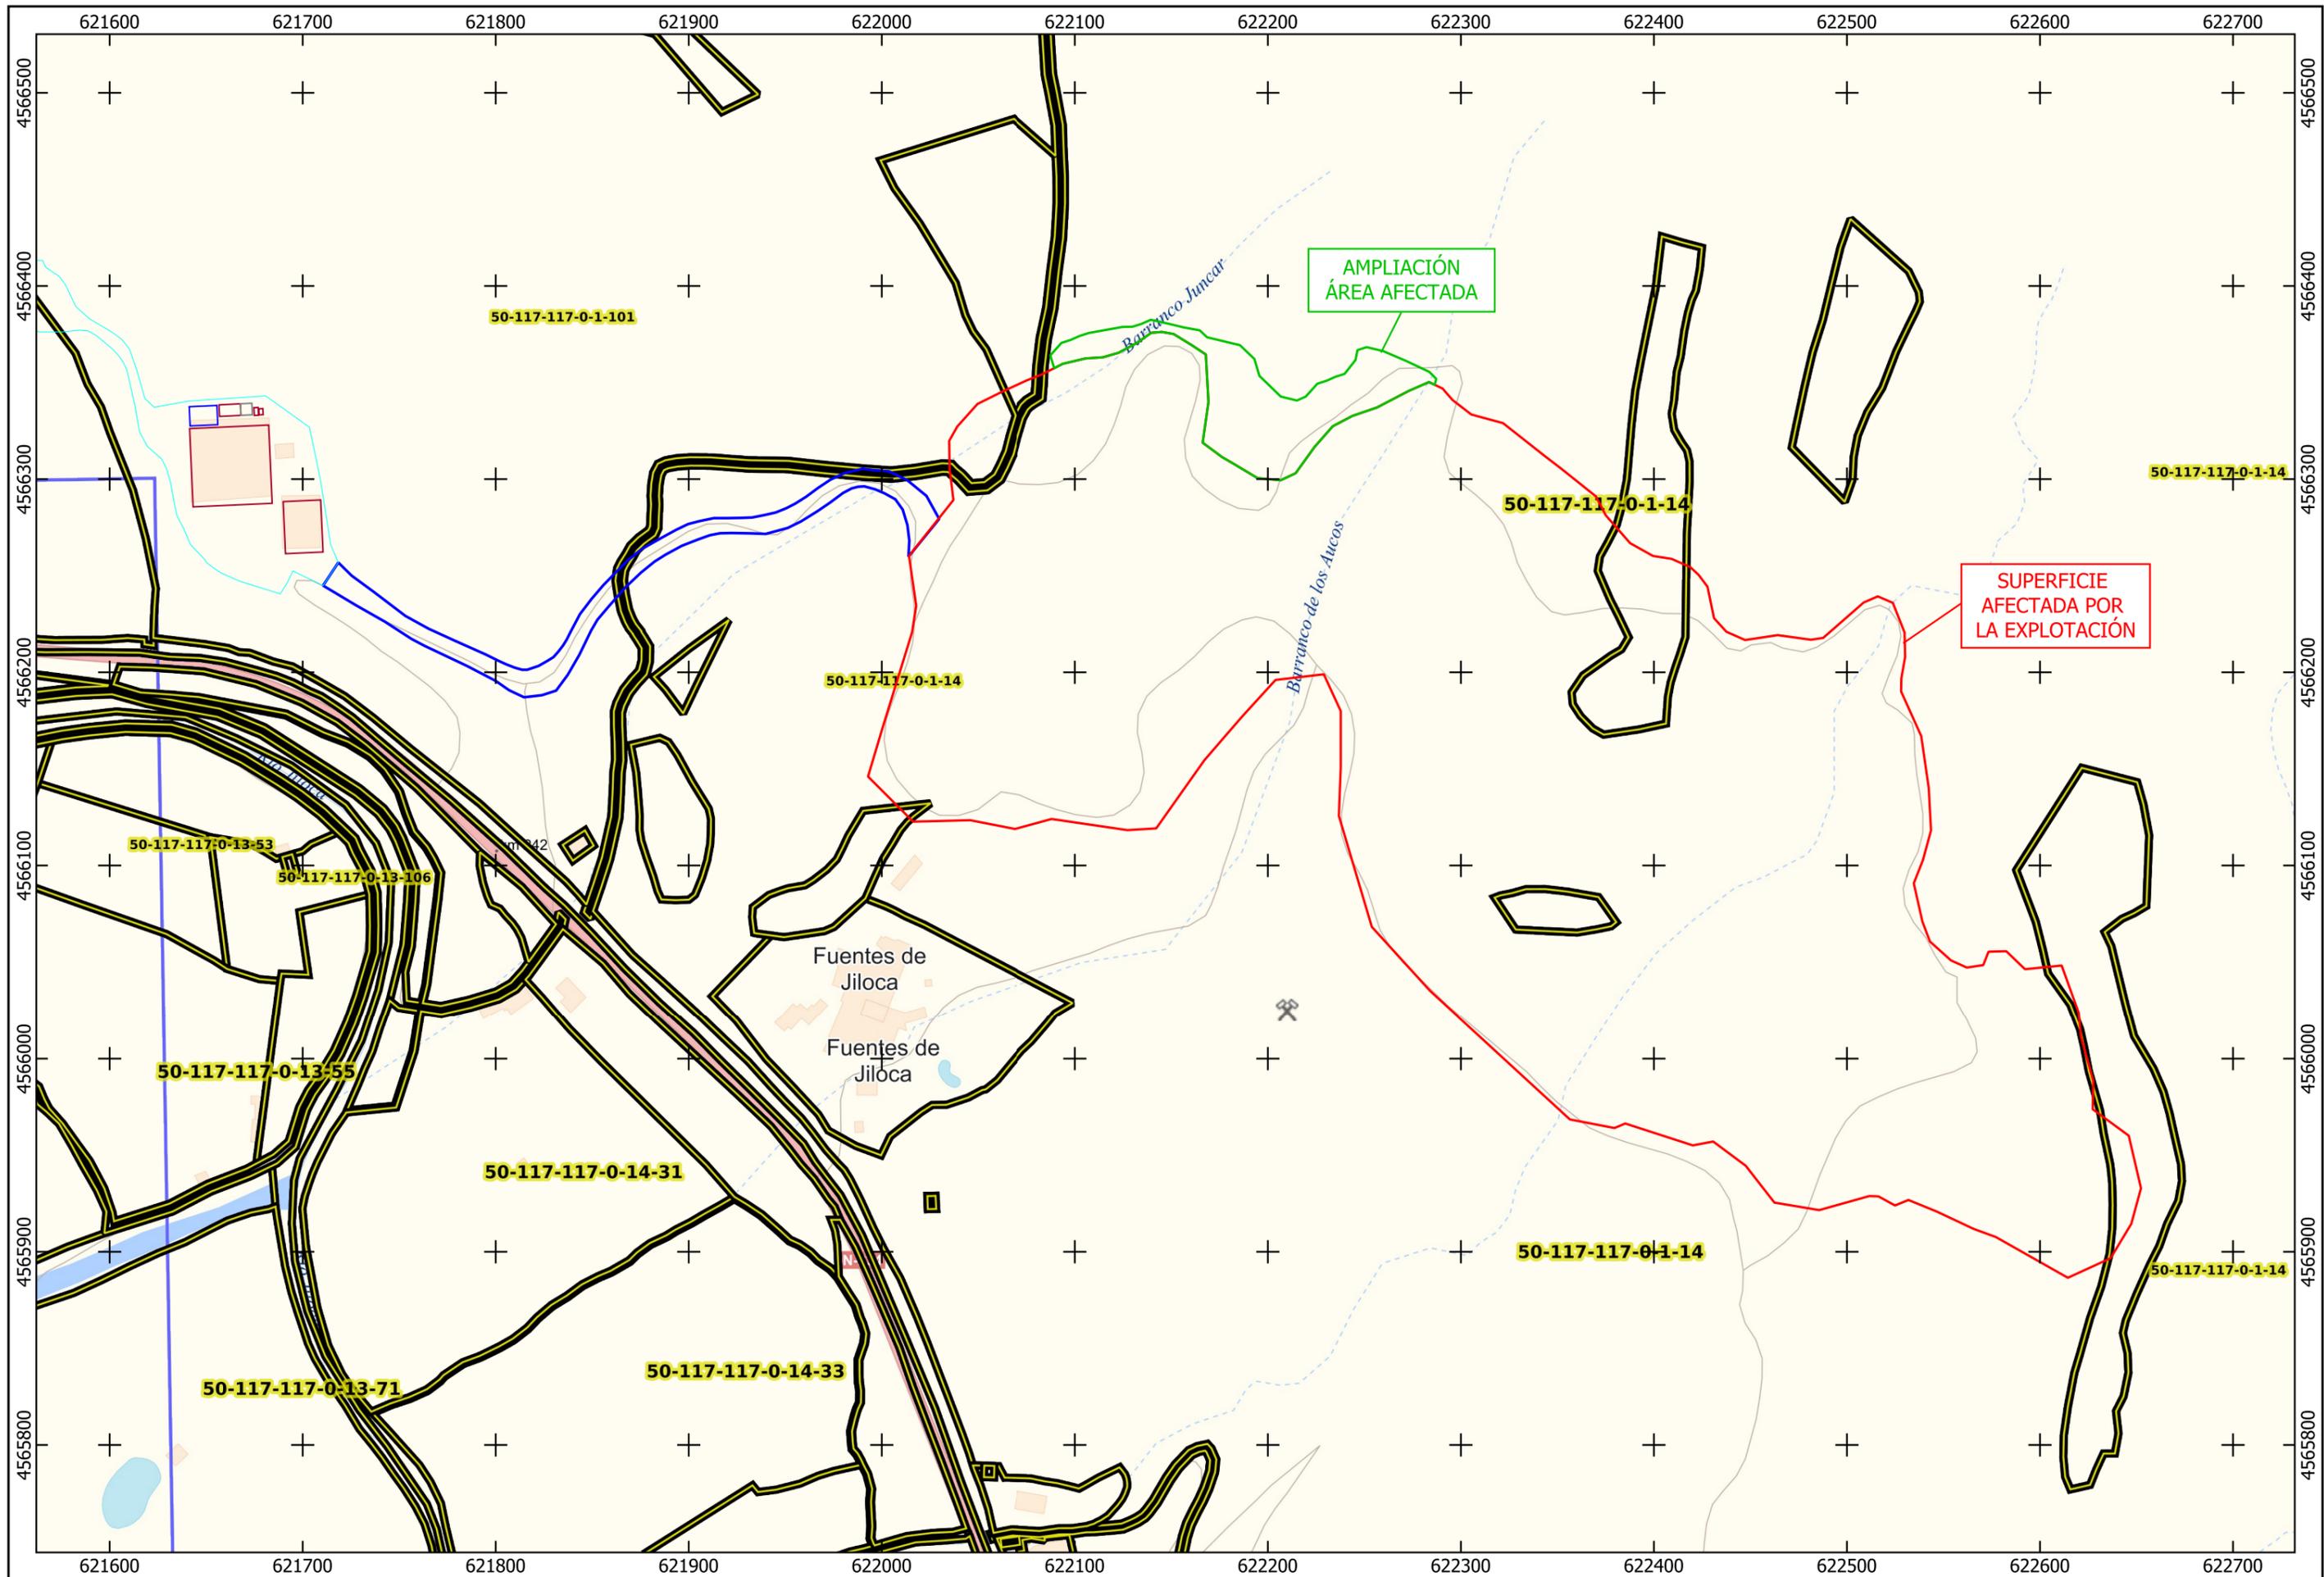
Nº PLANO: **4**

PLANO: **TOPOGRAFICO GENERAL**

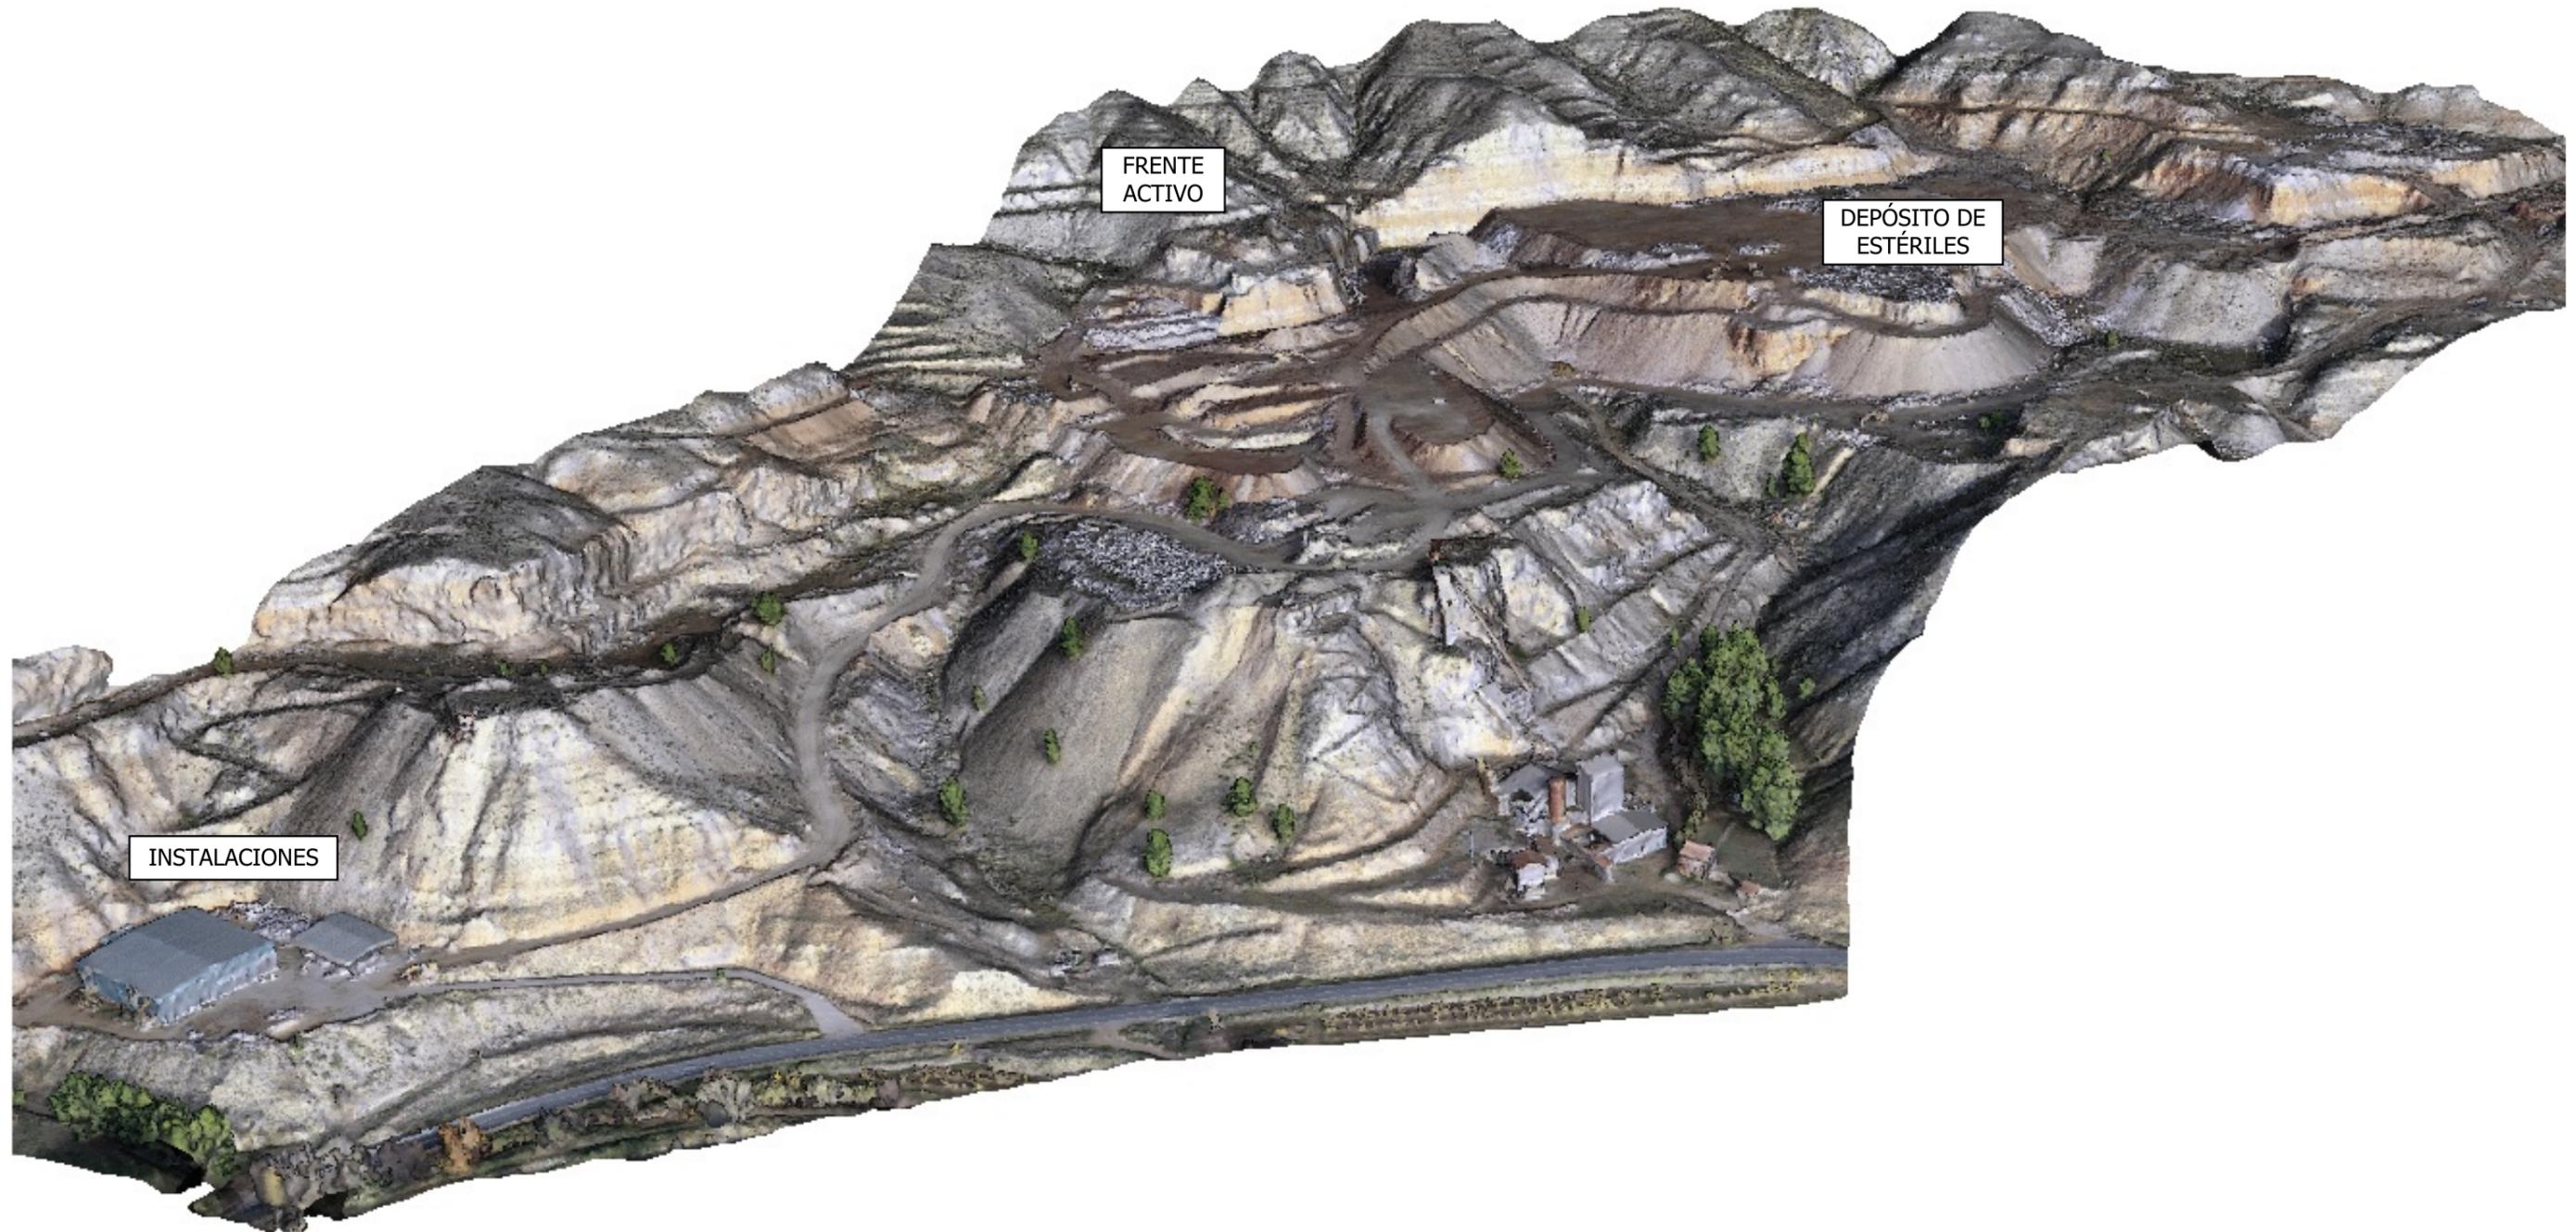
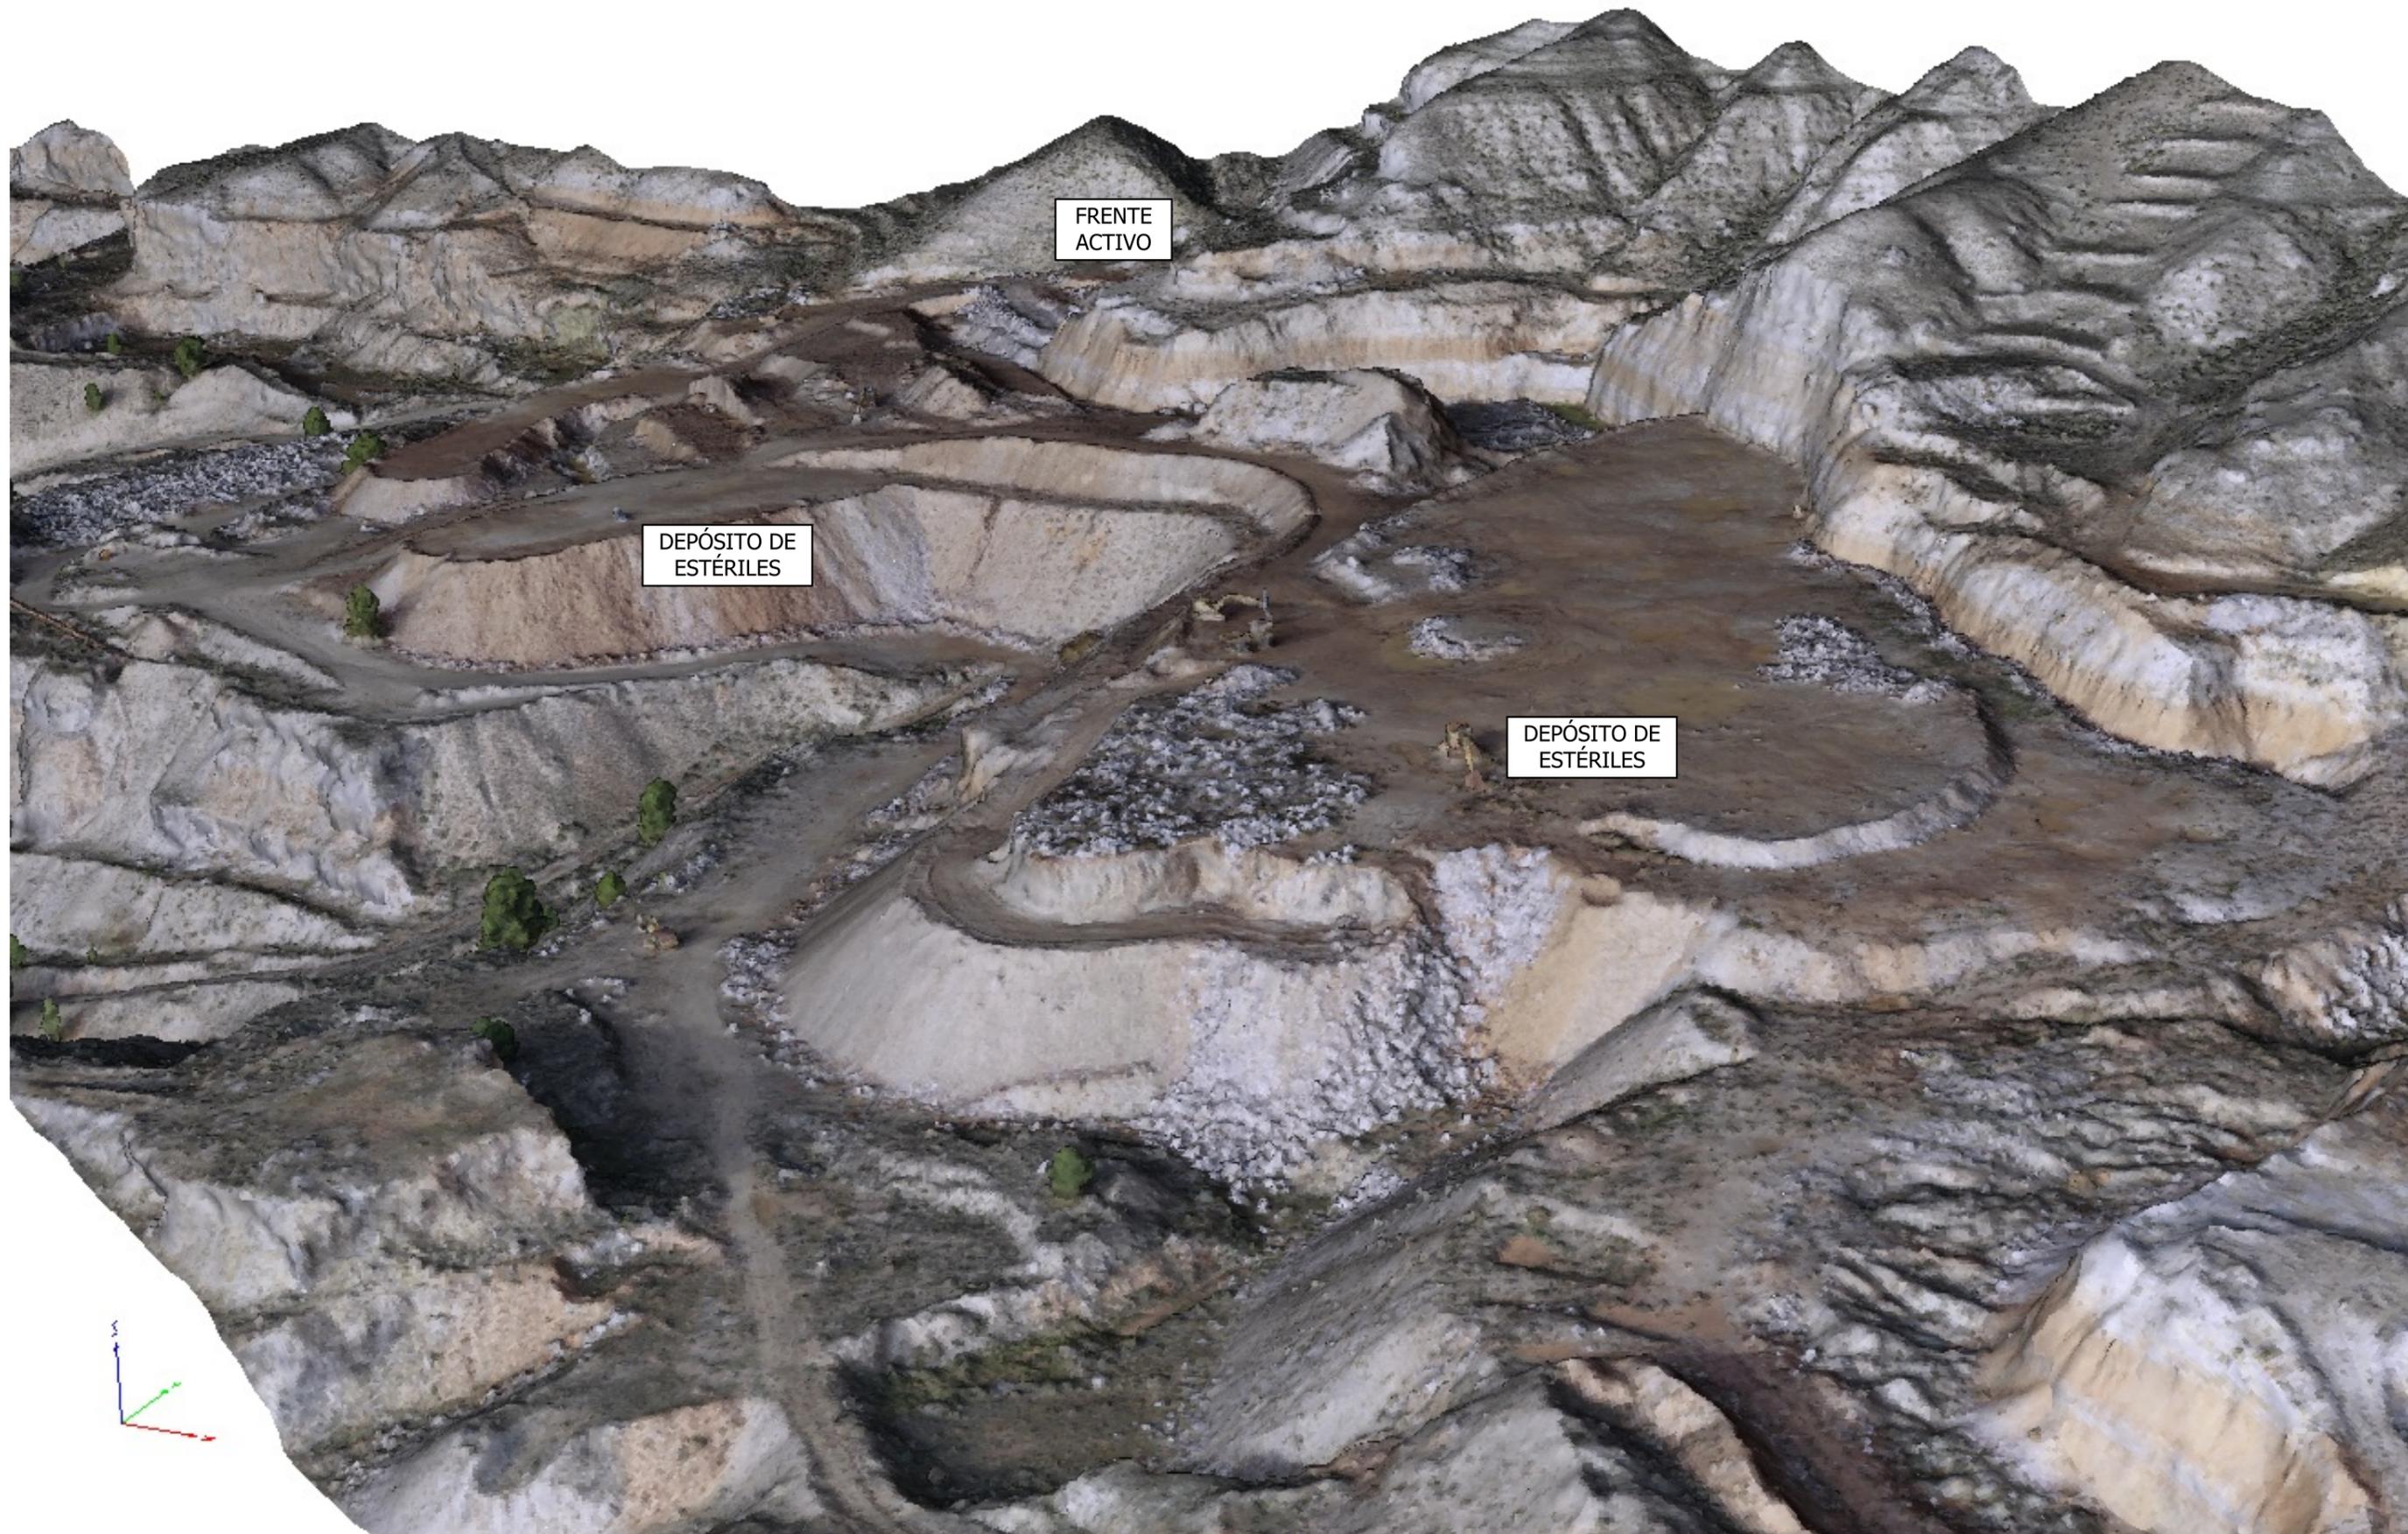
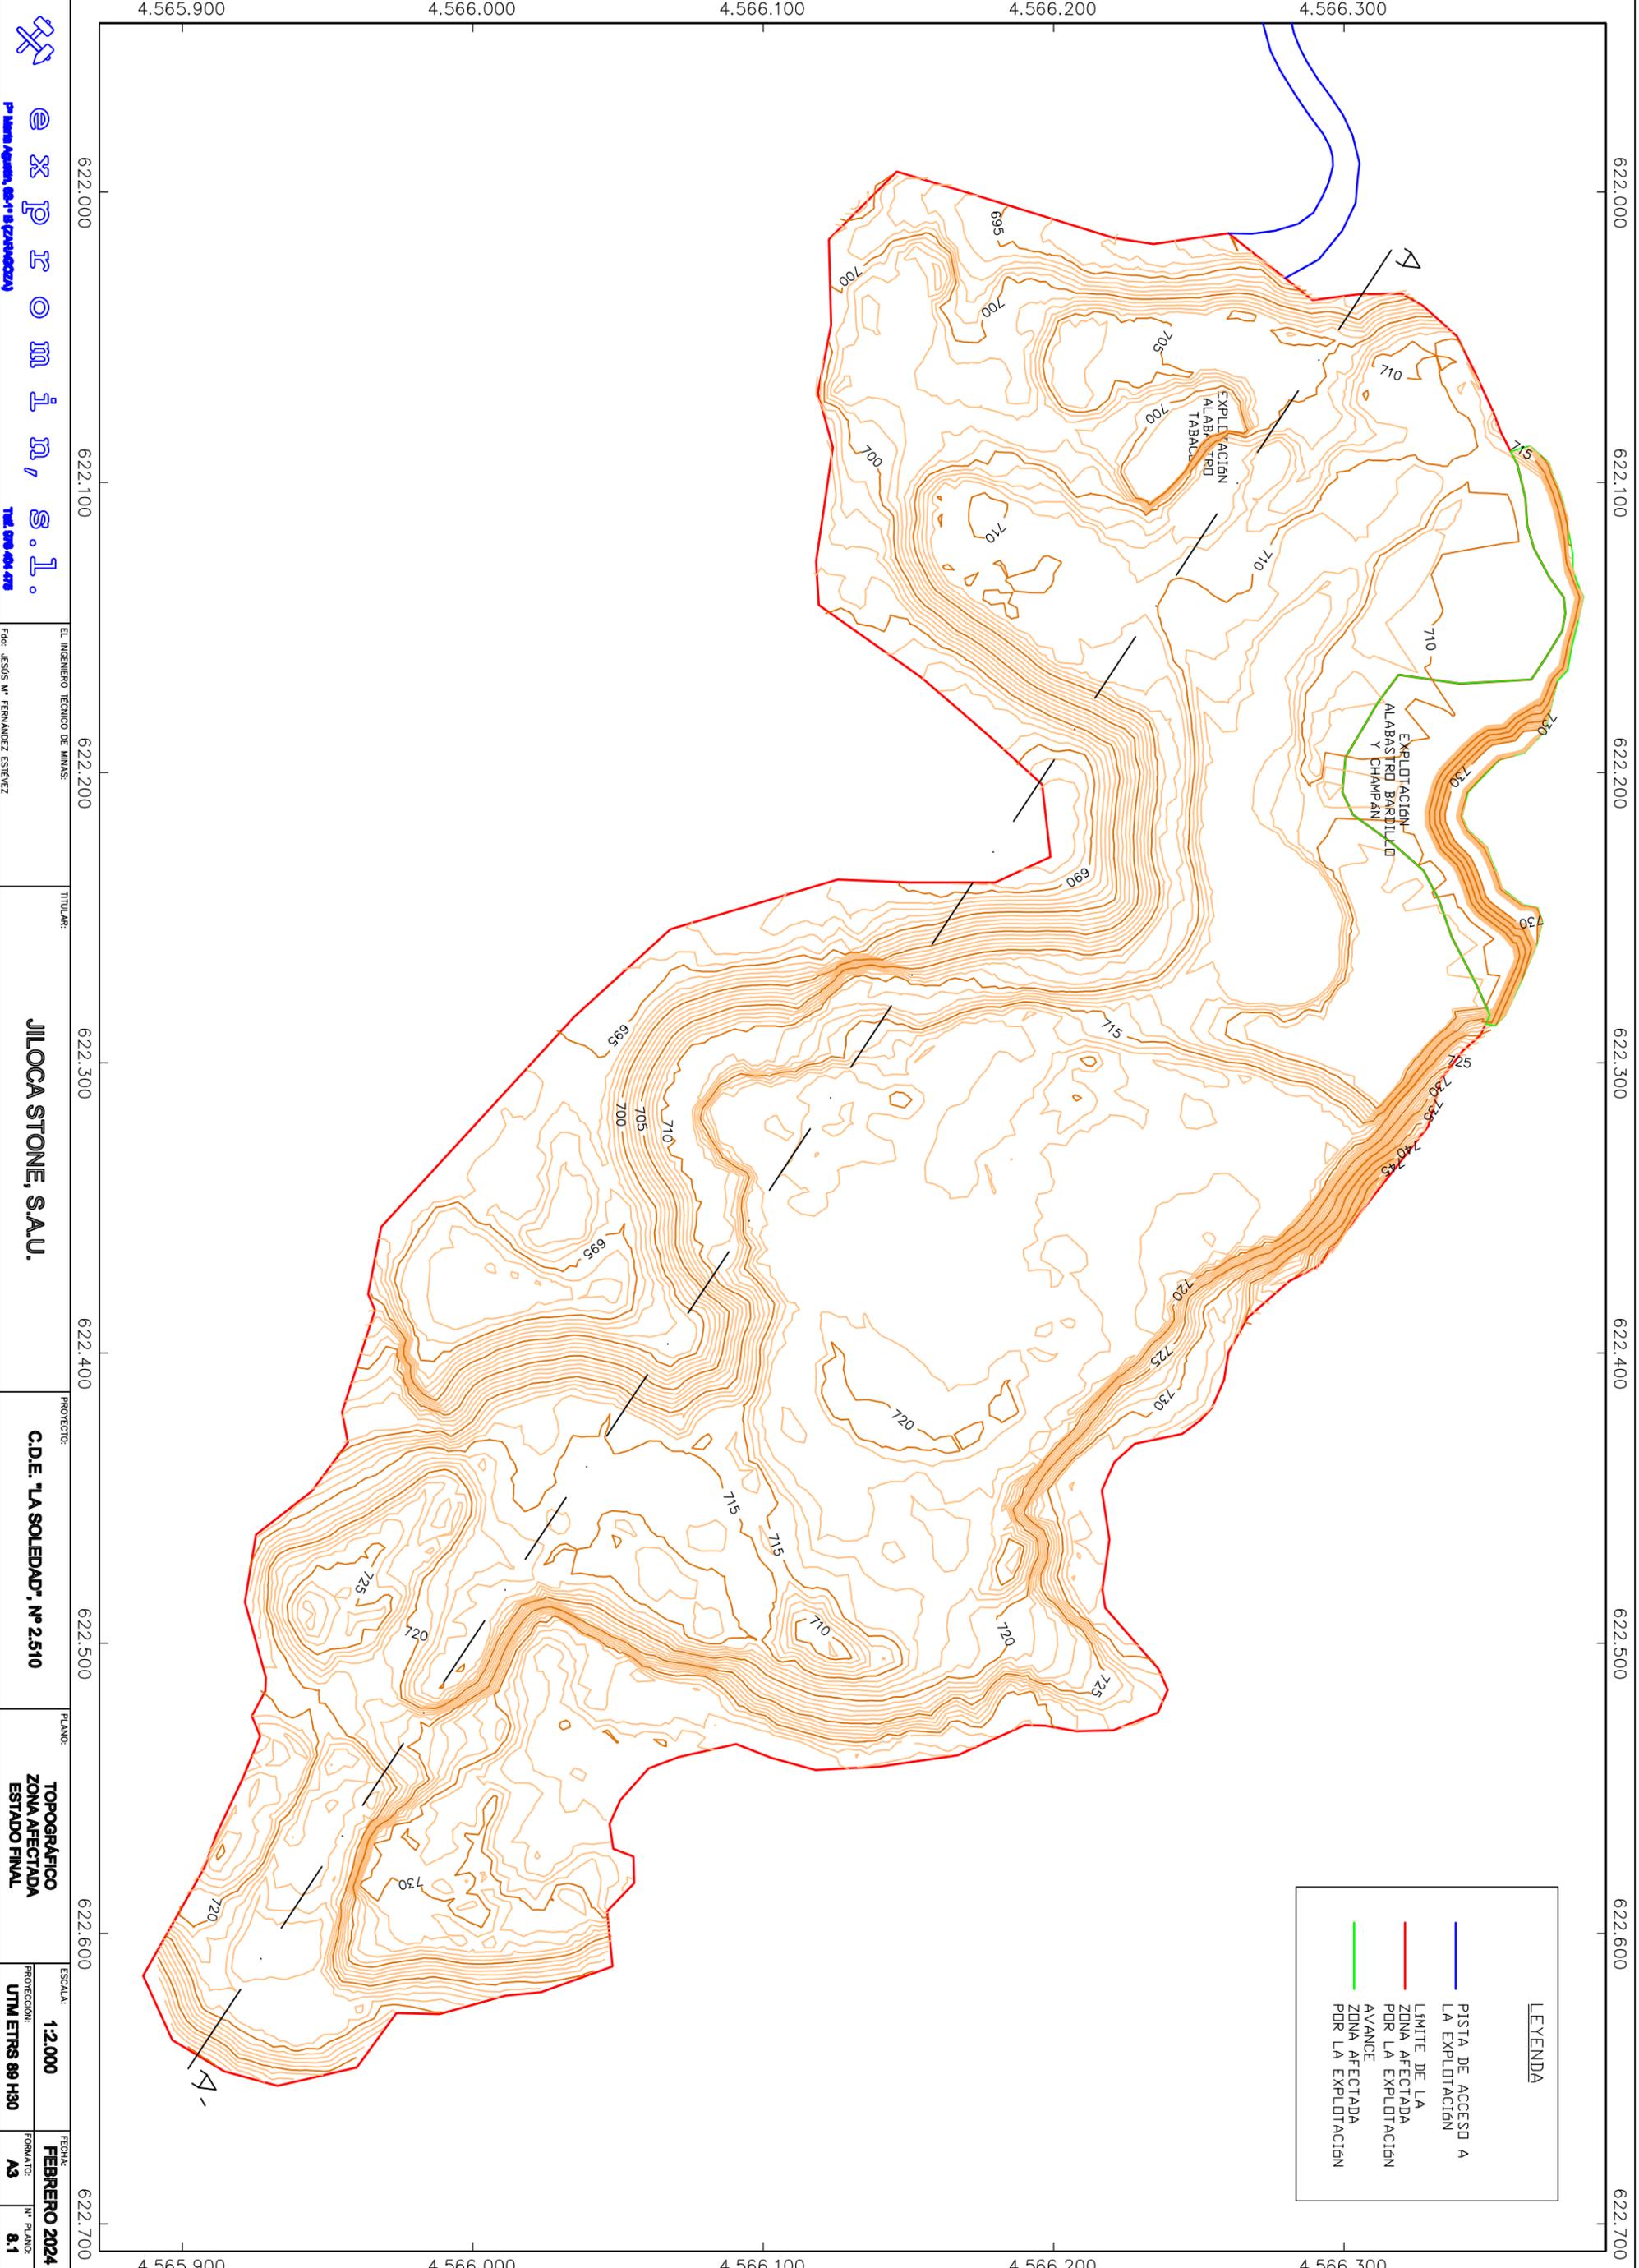
ESCALA:	1:2.000	FECHA:	FEBRERO 2024
PROTECCIÓN:	UTM ETRS 89 H30	FORMATO:	A3
		Nº PLANO:	8.1

FRETE ACTIVO

DEPÓSITO DE ESTÉRILES

INSTALACIONES

PLANO:
TOPOGRÁFICO ZONA AFECTADA ESTADO FINAL

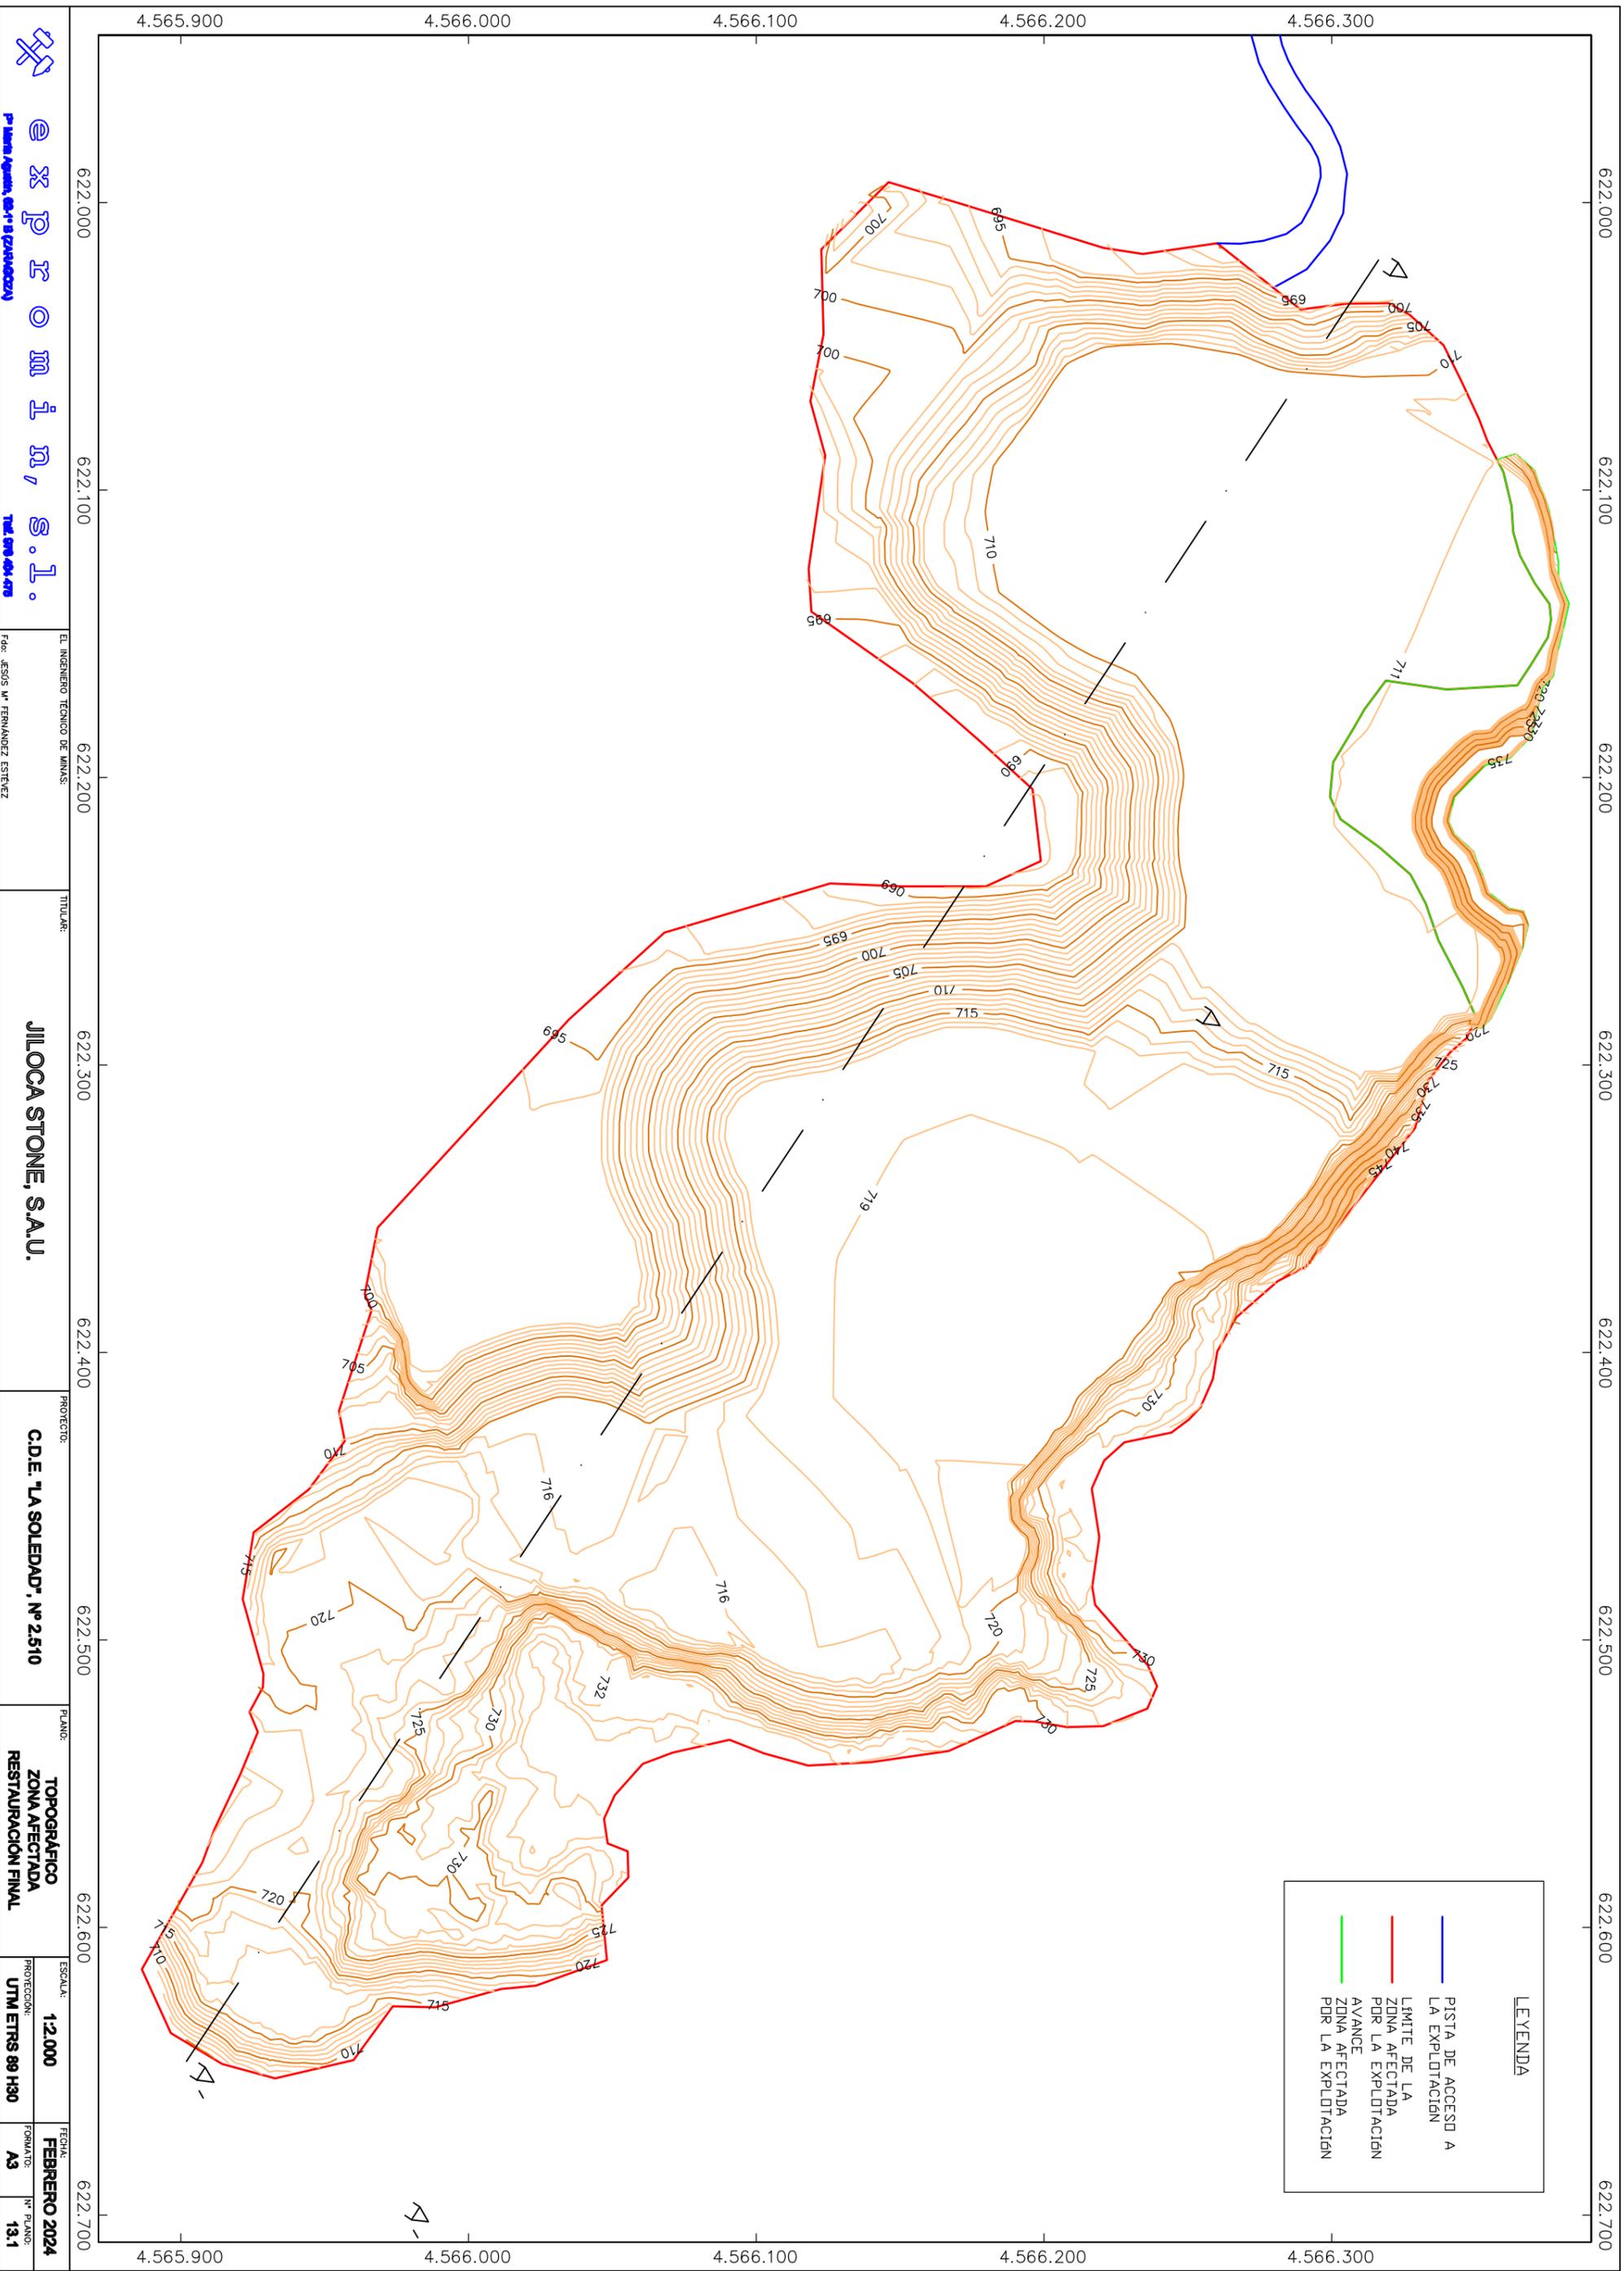
Nº PLANO:
13.1

<p>XPROMIN S.L. Tel: 994 484 478</p>	EL INGENIERO TECNICO DE MINAS:	TITULAR:	PROYECTO:	PLANO:	ESCALA:	FECHA:
	Fdo: JESUS M. FERNANDEZ ESTEVEZ	JILOCA STONE, S.A.U.	C.D.E. "LA SOLEDAD", Nº 2.510	TOPOGRAFICO ZONA AFECTADA RESTAURACION FINAL	1:2.000 UTM ETRS 89 H30	FEBRERO 2024 A3
