PLAN DE RESTAURACIÓN

C.E. «LA SOLEDAD», Nº 2.510

T. M. de Fuentes de Jiloca (Zaragoza)

JILOCA STONE, S.A.

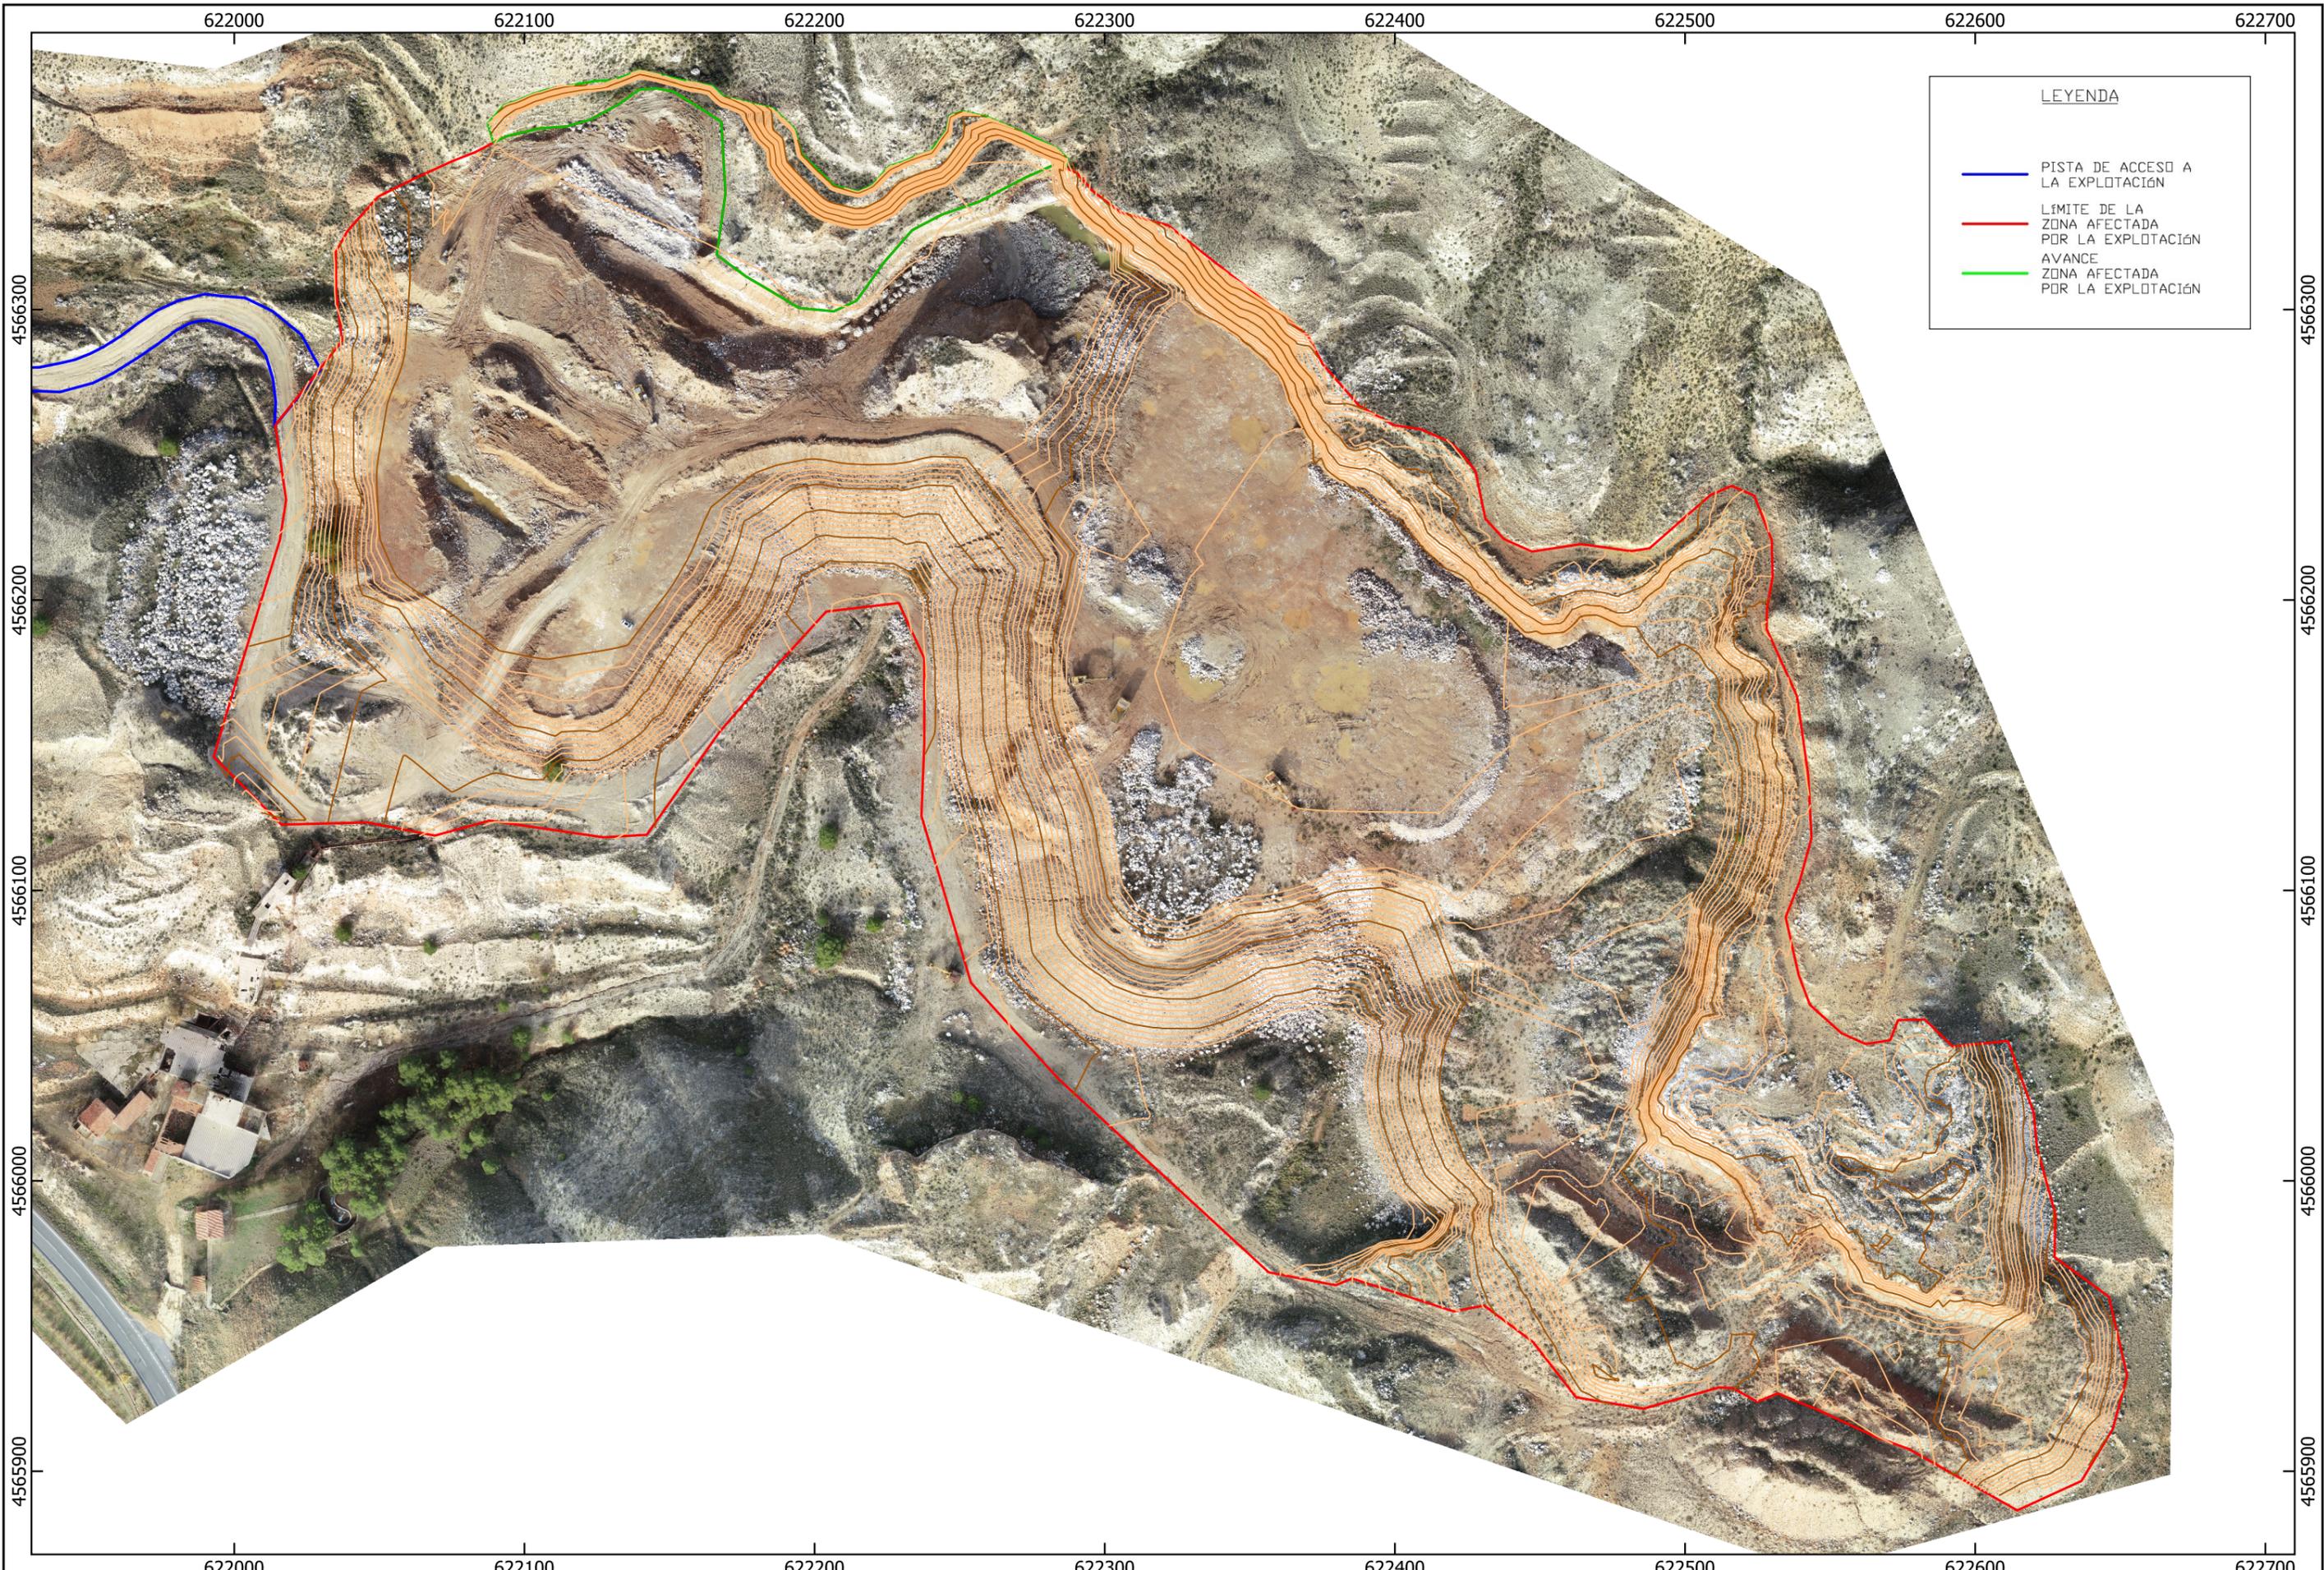
<p>expromin, s. l. Pº Mª Agustín, 62 - 50004 Zaragoza - Tlf 976404475</p>	<p>EL INGENIERO TÉCNICO DE MINAS: Fdo.: Jesús Mª Fernández estévez</p>	<p>TITULAR: JILOCA STONE, S.A.U.</p>	<p>PROYECTO: C.E. "LA SOLEDAD", Nº 2.510</p>	<p>DESIGNACIÓN DEL PLANO: ORTOFOTO ZONA AFECTADA RESTAURACIÓN FINAL</p>	<p>ESCALA: 1:2.000</p> <p>PROYECCIÓN: UTM ETRS 89 H30</p>	<p>FECHA: FEBRERO 2024</p> <p>FORMATO: A3</p> <p>Nº PLANO: 13.2</p>
--	--	---	---	--	---	--

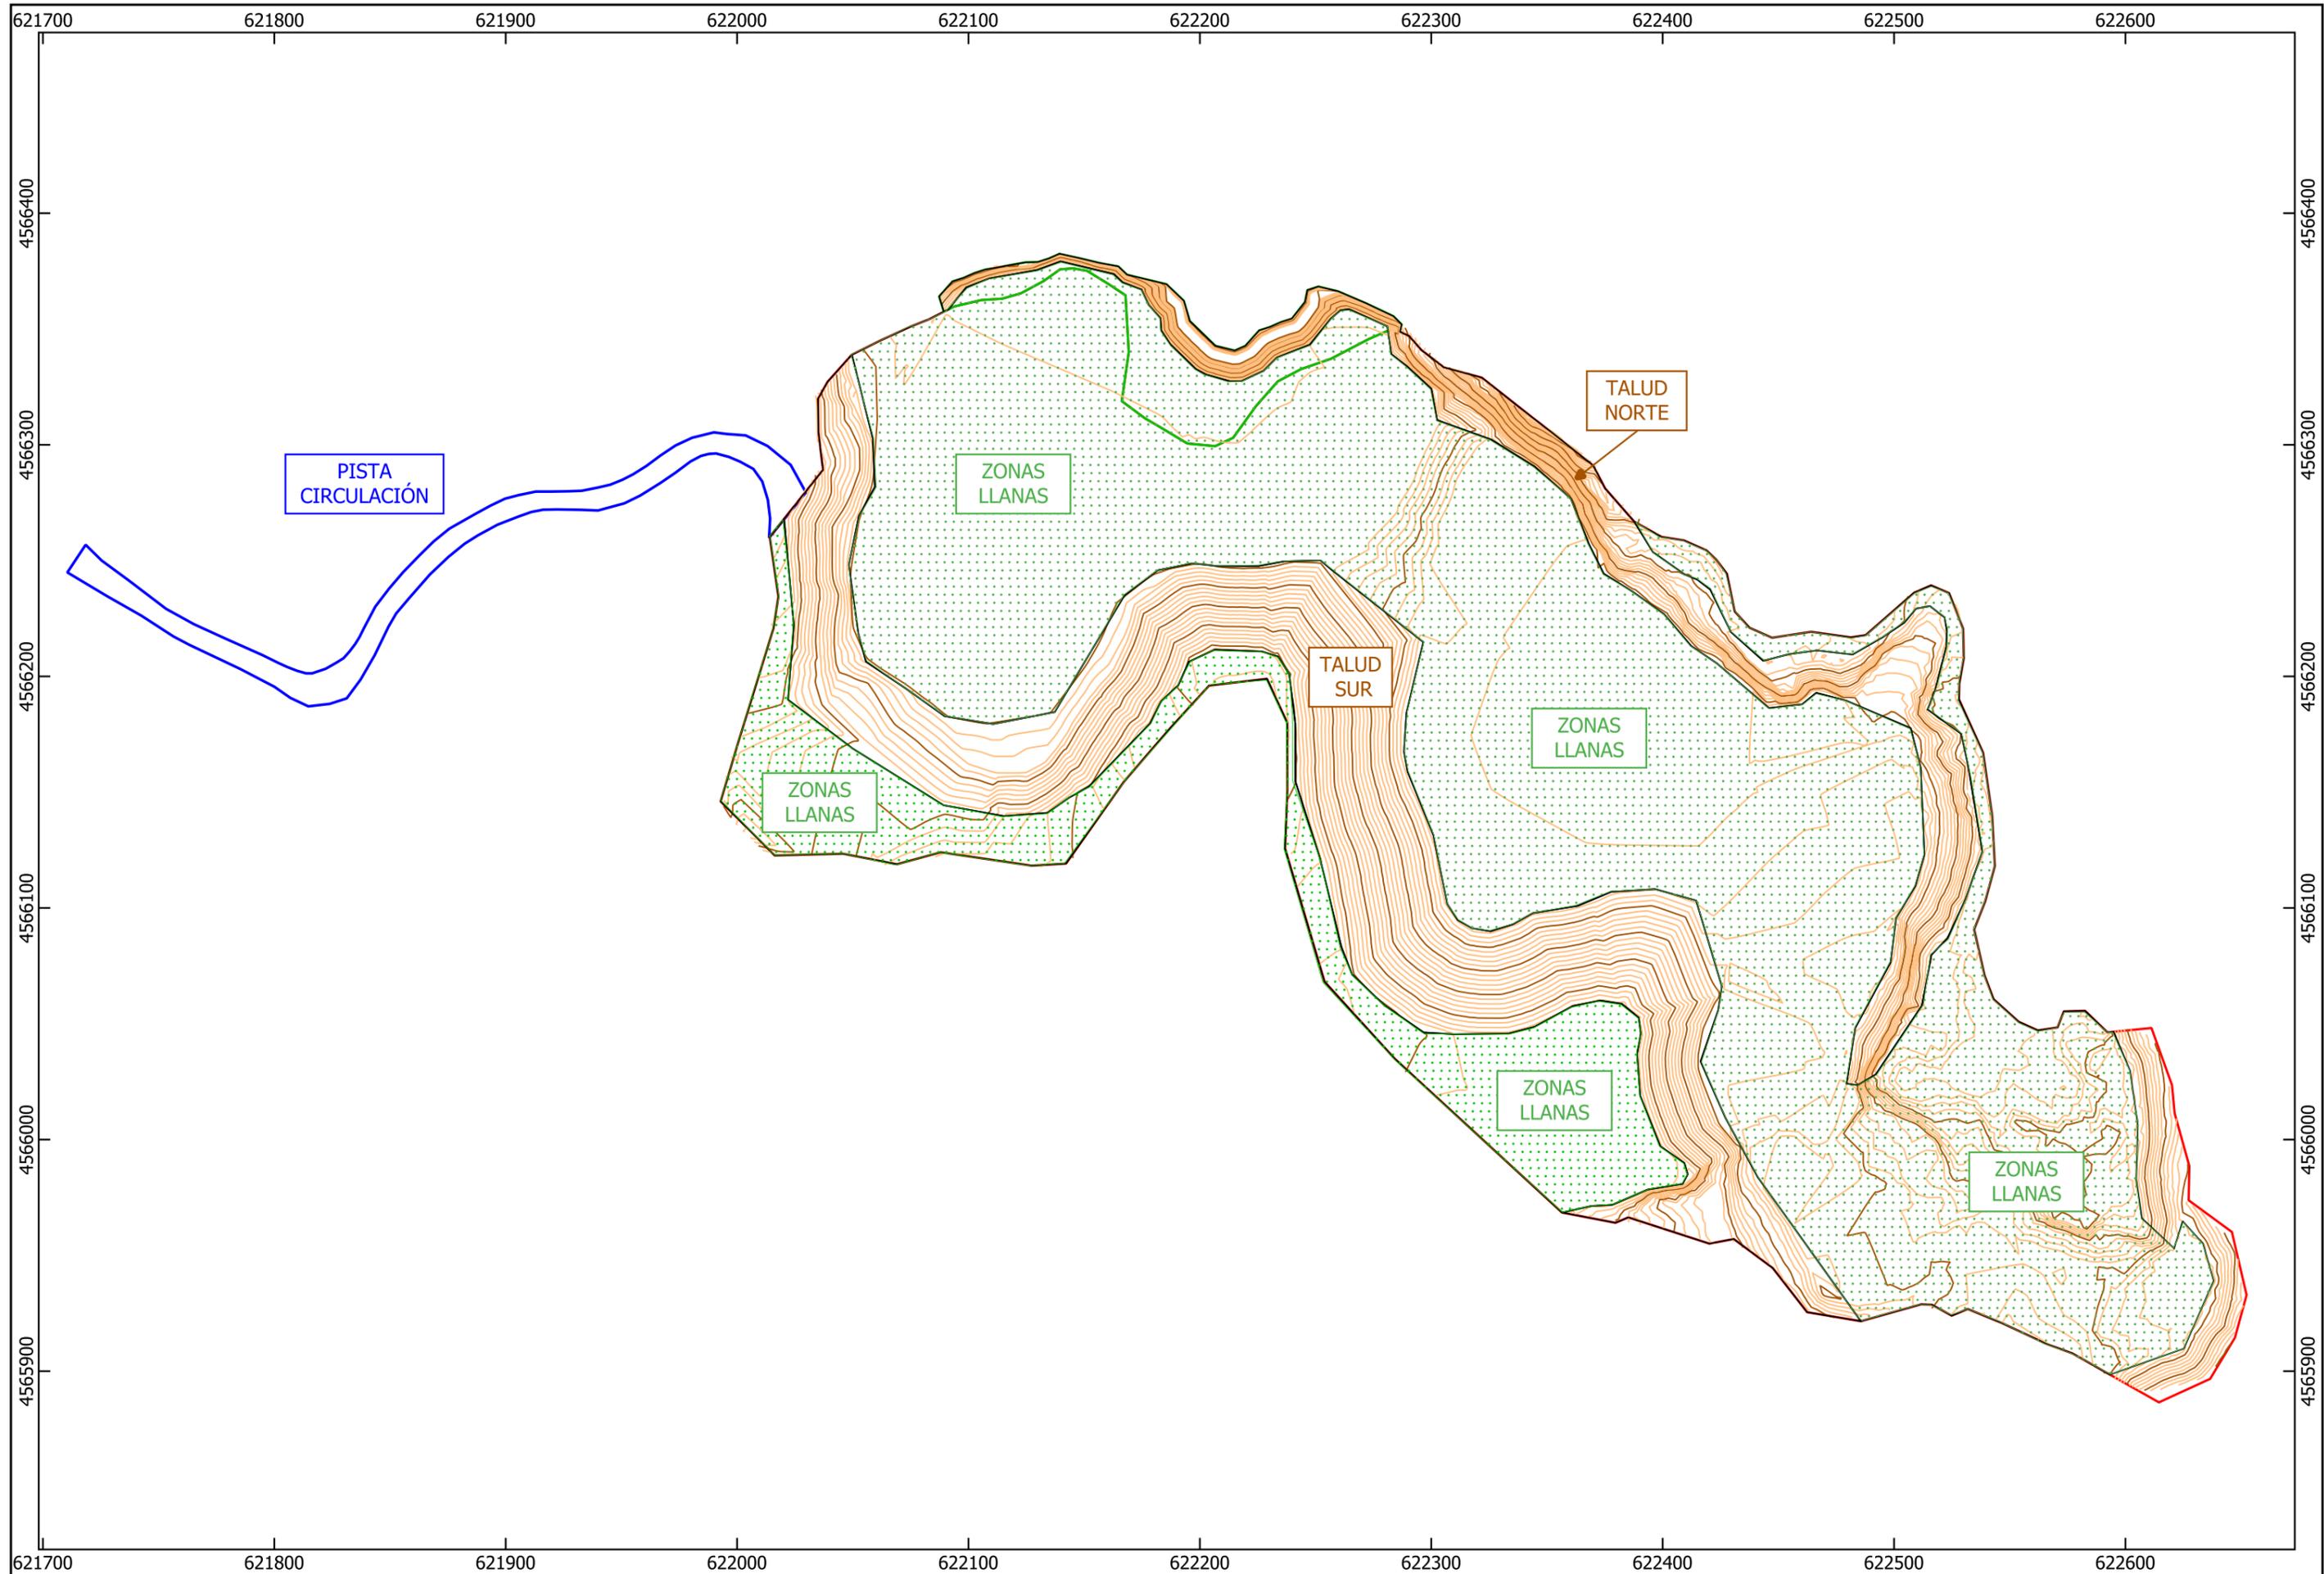
expromin, s. l. Pº Mª Agustín, 62 - 50004 Zaragoza - Tlf 976404475	EL INGENIERO TÉCNICO DE MINAS:	TITULAR:	PROYECTO:	DESIGNACIÓN DEL PLANO:	ESCALA:	FECHA:
	Fdo.: Jesús Mª Fernández estévez	JILOCA STONE, S.A.U.	C.E. "LA SOLEDAD", Nº 2.510	TOPOGRÁFICO ZONAS DE RESTAURACIÓN	1:2.500 UTM ETRS 89 H30	ENERO 2024 A3 Nº PLANO: 15

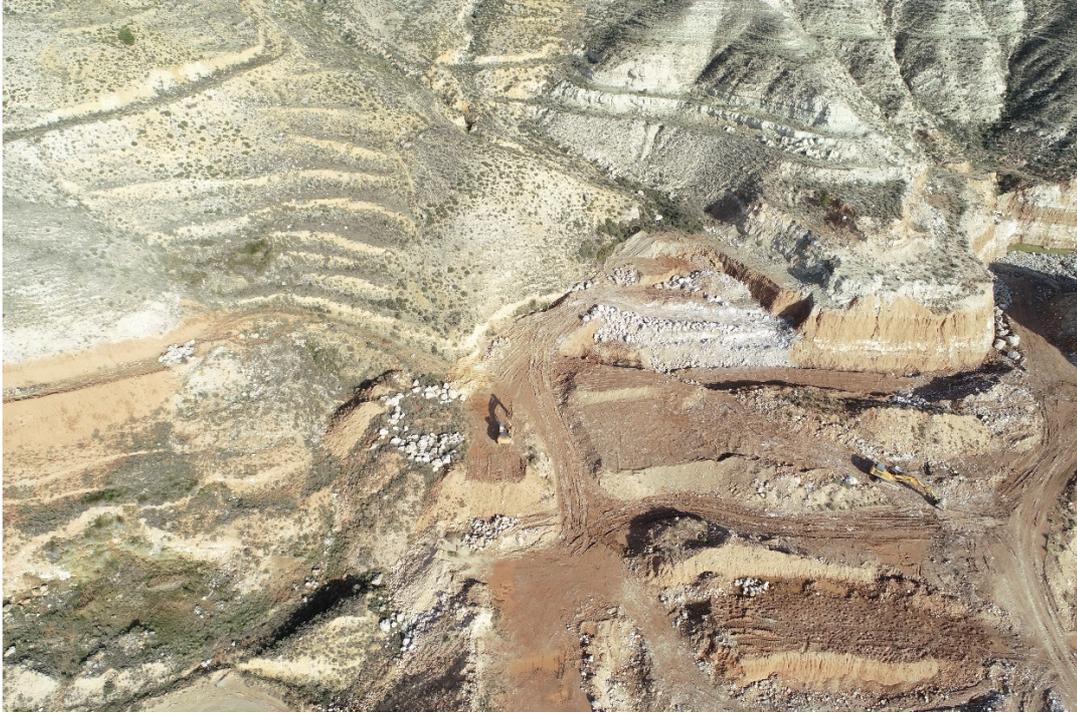
Zona de explotación activa (PDV sur)

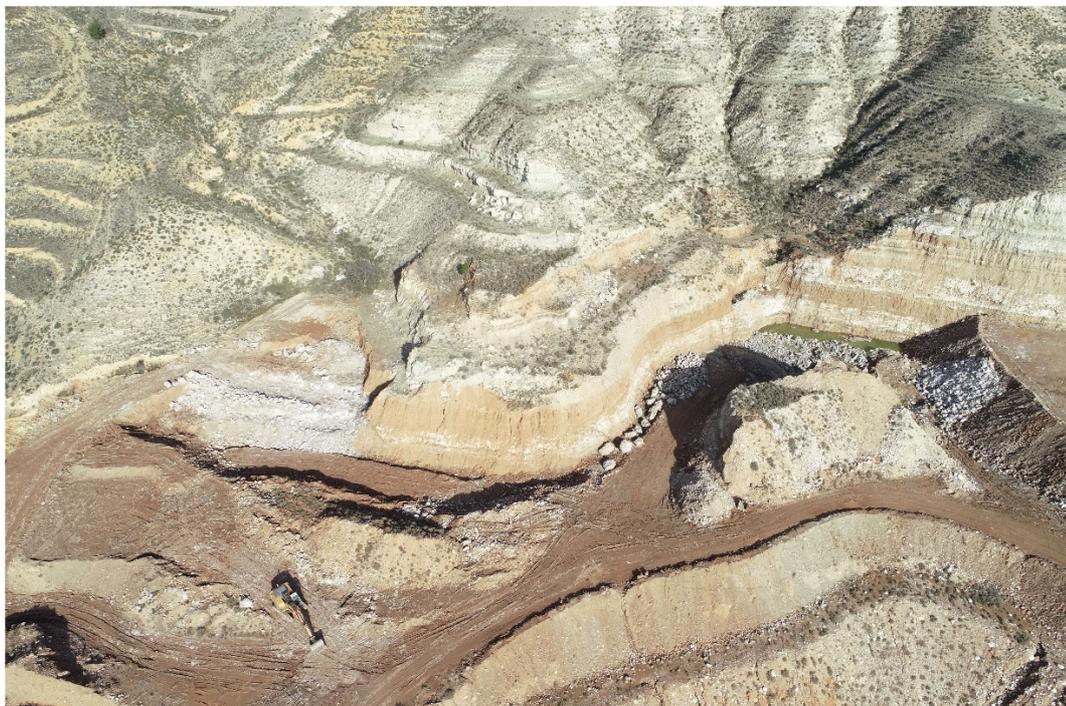
Frente activo junto a zona avance previsto (PDV sur)

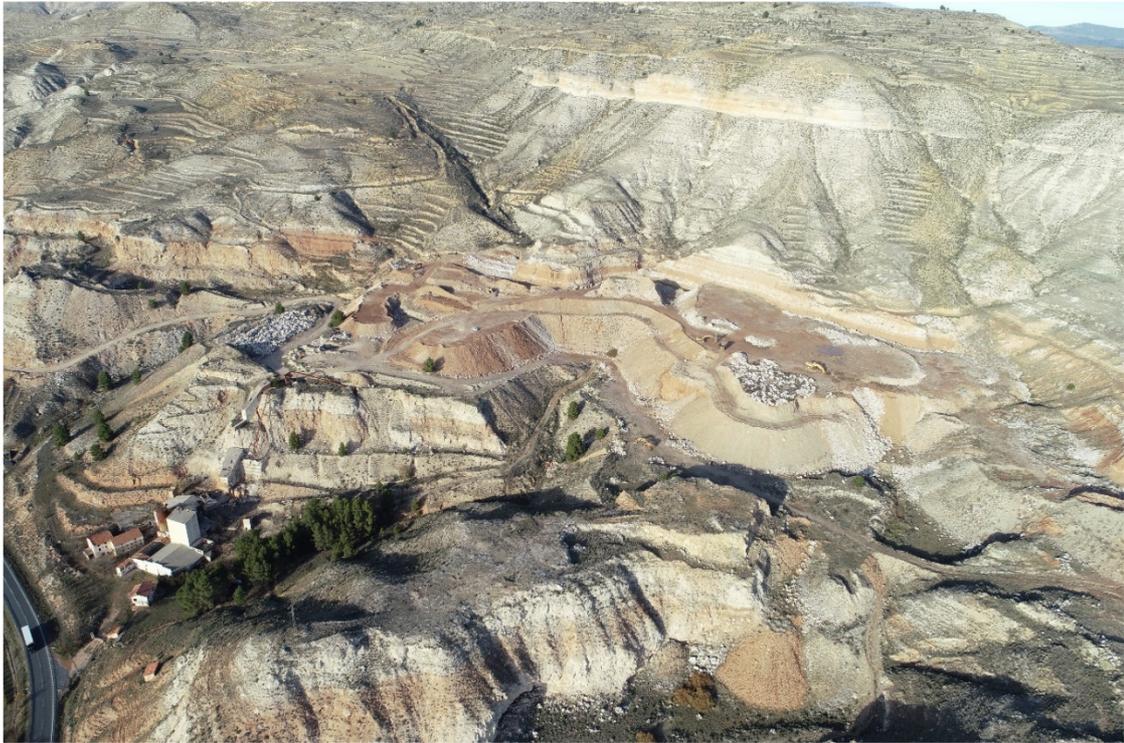
Vista general de la zona afectada (PDV sureste)

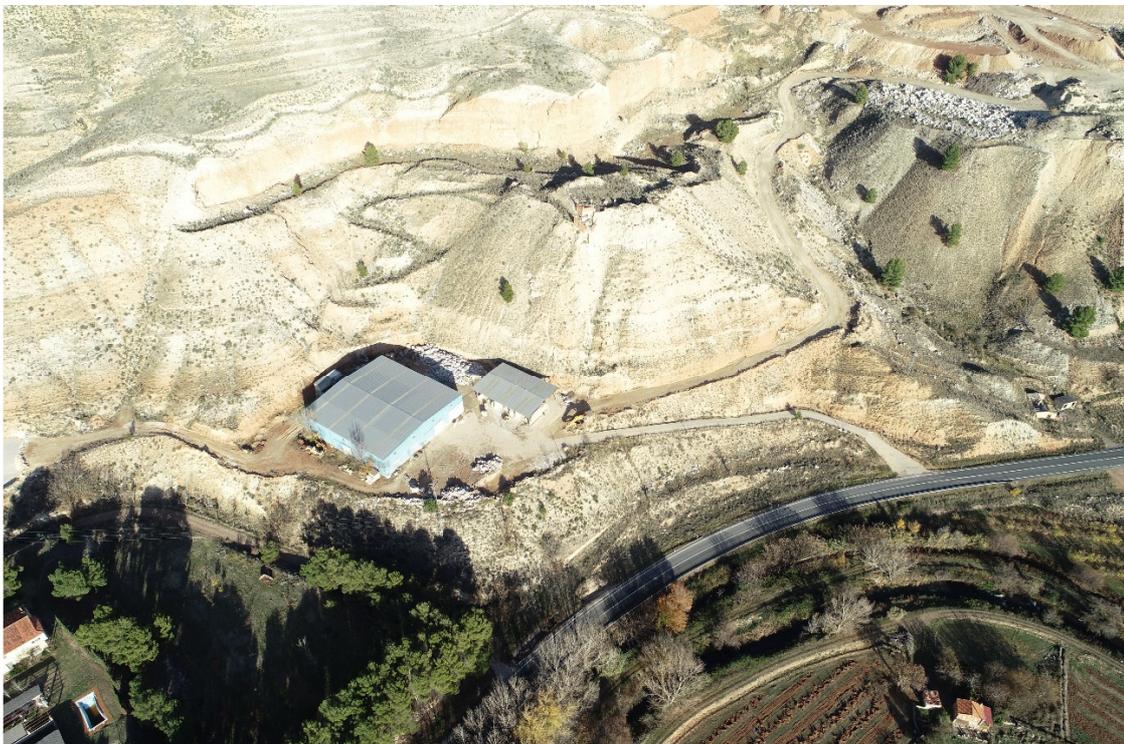
Instalaciones de tratamiento y acceso desde N-234 (PDV suroeste)

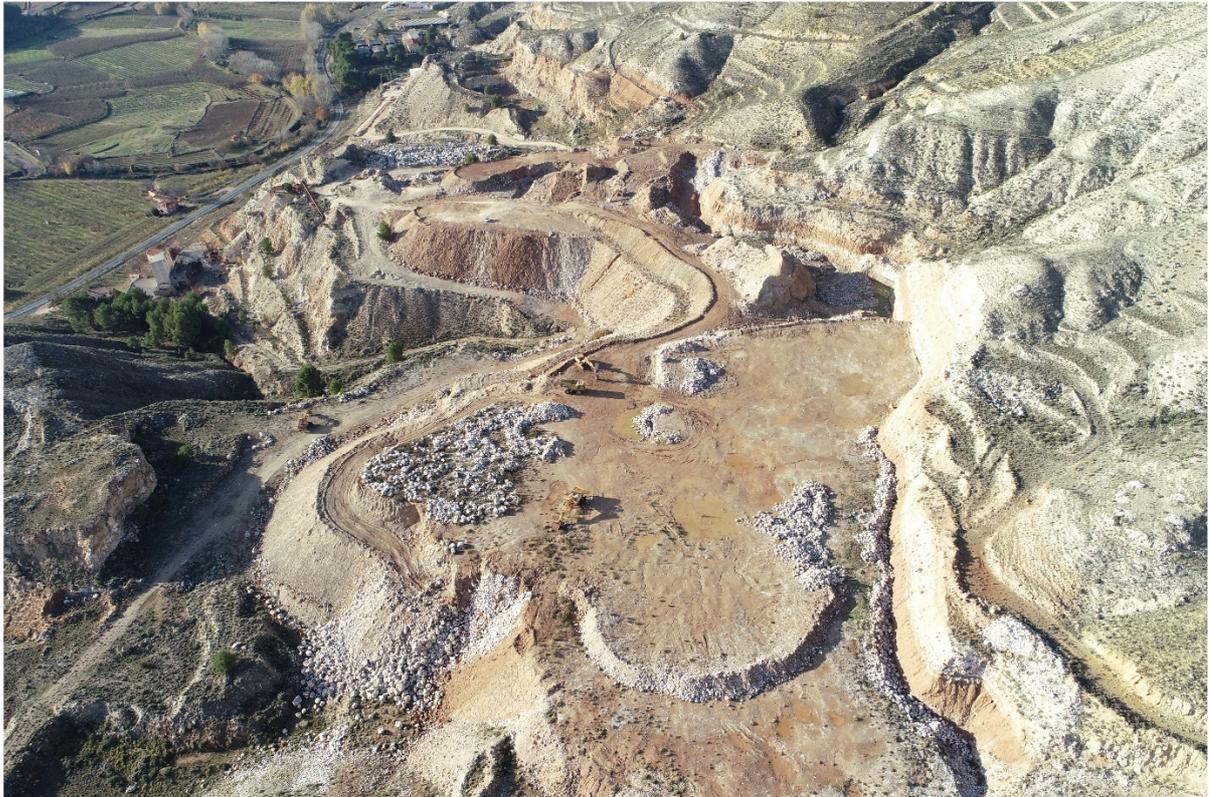
Plataformas de depósito de estériles (PDV este)

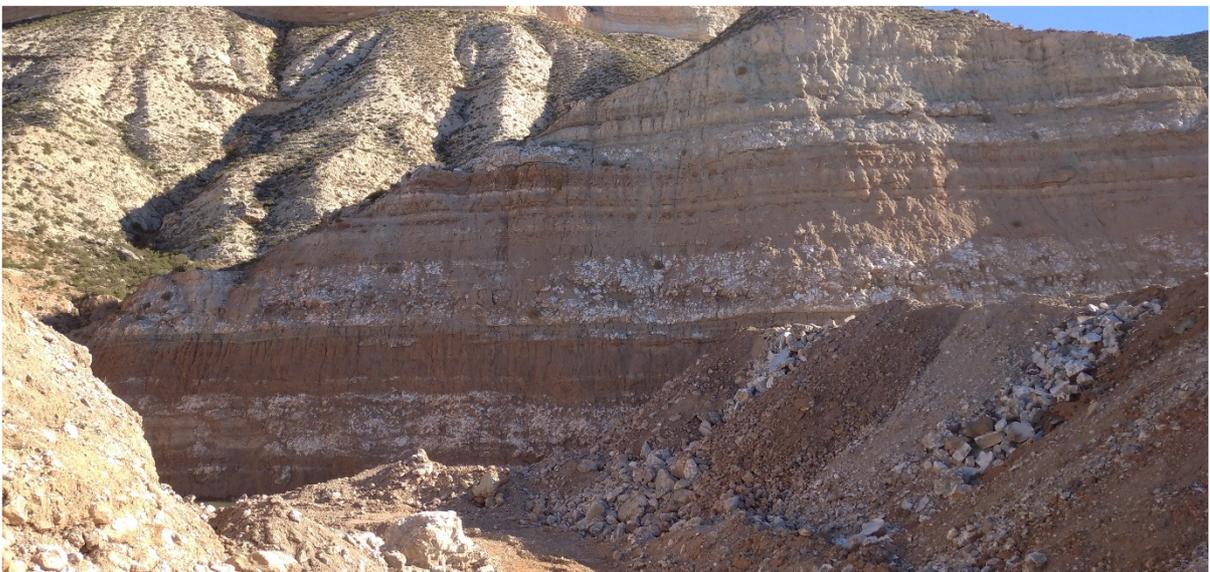
Detalle capas de mineral

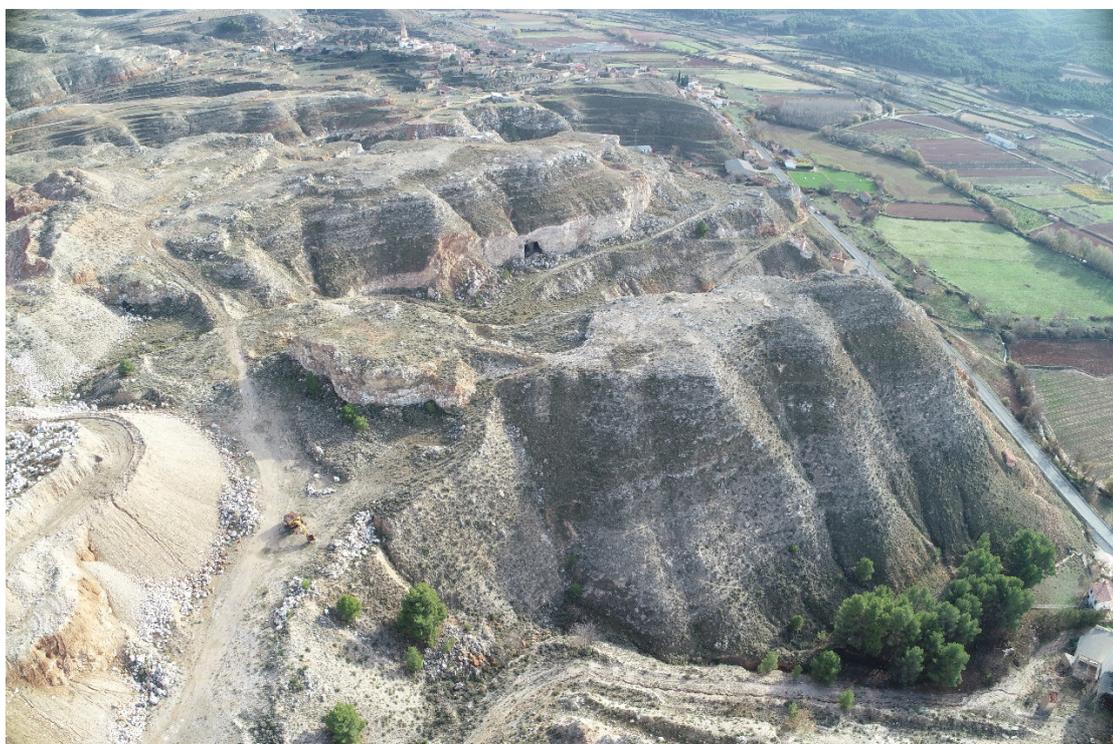
Taludes naturales junto a zona este
