DOCUMENTO Nº 1

MEMORIA Y ANEJOS

Se plantea el estudio de la Unidad de Ejecución nº 7 que incluye el refuerzo de firme del siguiente tramo de carretera perteneciente al ITINERARIO 3:

Carretera	Tramo	De p.k.	A p.k.	Longitud
A-1305	De N-II a Épila	0+000	7+645	7.645

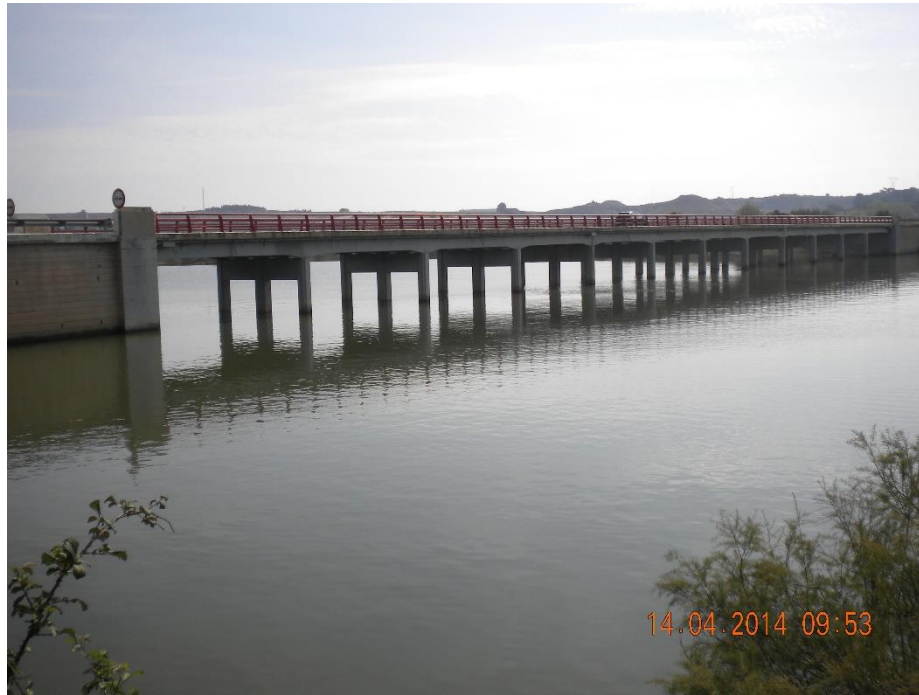
Puente sobre el Ebro

ACTUACIÓN TIPO 5:

Puentes tipo arco en los que es fácil colocar pretil. En estos se colocará el pretil de Duero.

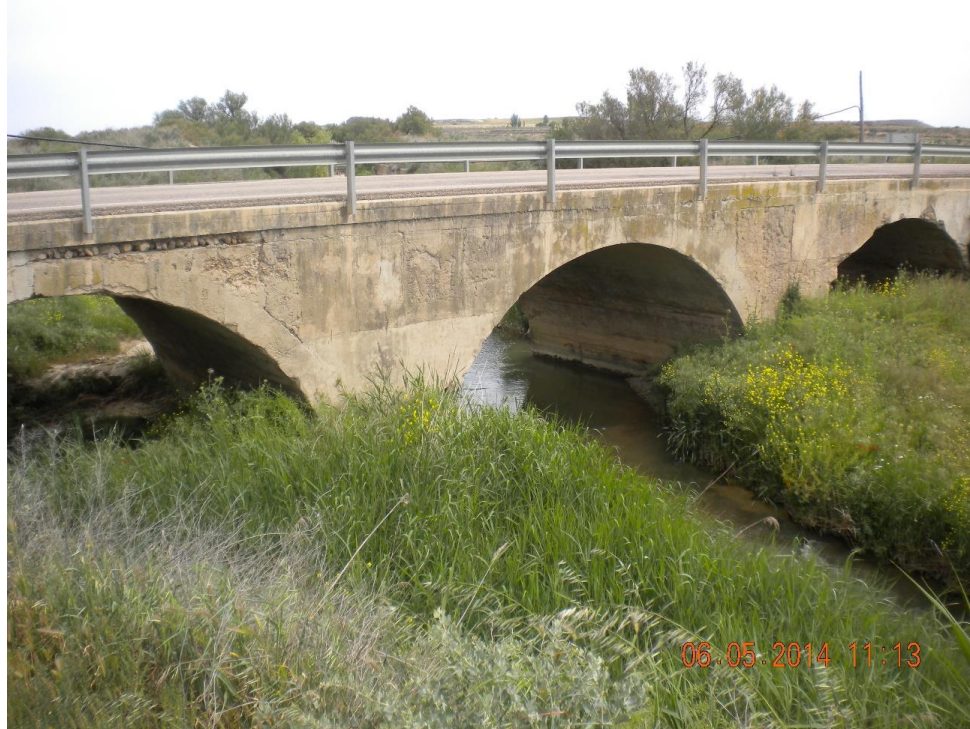
Puente sobre vía del tren en Caspe

ACTUACIÓN TIPO 6:

Puentes bionda en L. Solución losas prefabricadas para ganar vuelo de 30 cm para pretil.

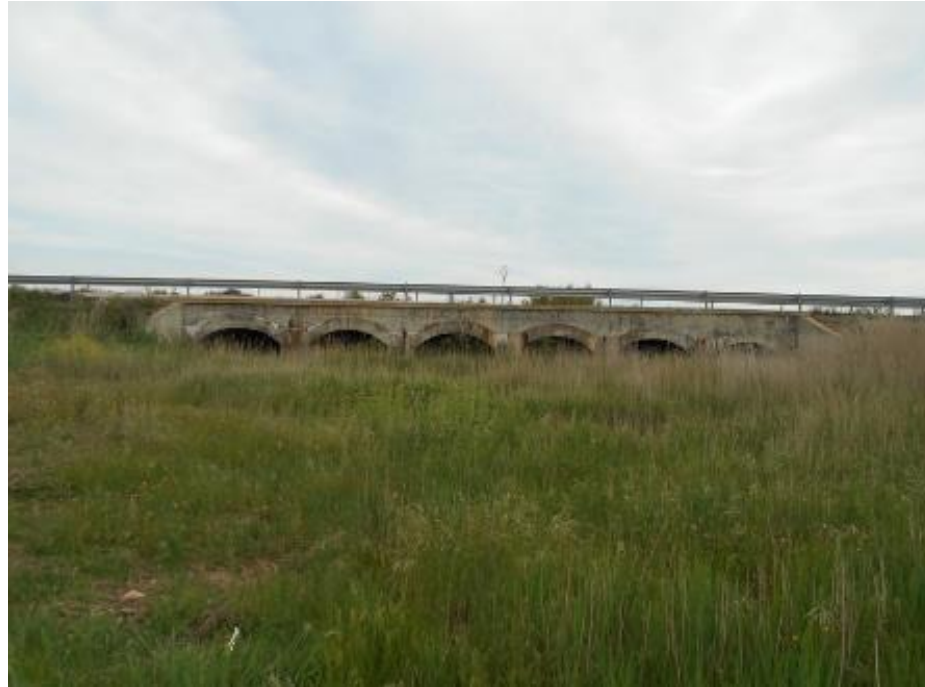
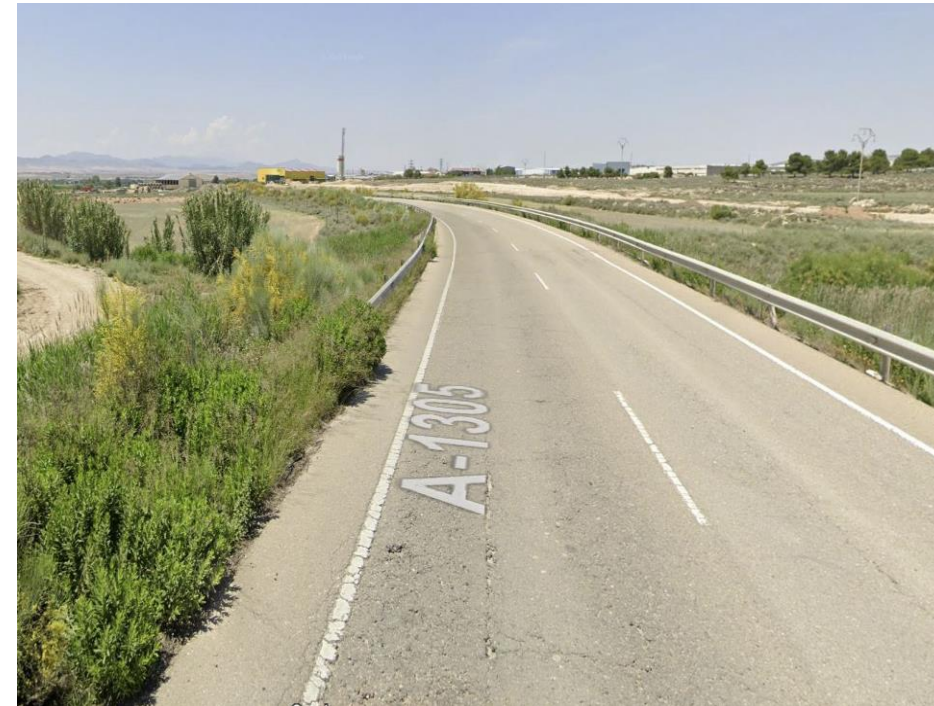
A-1305 PK 6+530 (PK 6+250 SEGÚN VISOR DE OBRAS DE PASO LONGITUDINAL)

IT103 UE07 A-1305 - RF								
PK	LONGITUD TOTAL	Nº VANOS	ANCHO CALZADA	ANCHO ARCÉN	BARRERA BIONDA	OBSTÁCULO QUE SALVA	TIPO 7 NO ACTUACIÓN	COMENTARIO
6+530 *(6+250)	24	6	7	1	X	BARRANCO DEL VAL DEL TOMILLAR	X	NO SE ACTUA

En este apartado se acompañan fotografías del estado actual de las estructuras:
