PE LA COMETA I

TT.MM. Azuara, Aguilón y
Herrera de los Navarros |
Zaragoza

Nombre de la instalación	PE LA COMETA I
Provincias ubicación de la instalación	ZARAGOZA
Nombre del titular	GENERACIÓN Y SUMINISTROS DE ENERGÍA S.L.
CIF del titular	B50868017
Nombre de la empresa de vigilancia	IDEAS MEDIOAMBIENTALES S.L.
Informe de fase de	EXPLOTACIÓN
Periodicidad del informe según DIA	CUATRIMESTRAL
Nº de Informe y año de seguimiento	3/2022
Periodo que recoge el informe	SEPTIEMBRE 2022-DICIEMBRE 2022

La documentación aquí expuesta corresponde al tercer informe cuatrimestral de seguimiento ambiental en fase de explotación del citado parque eólico (en adelante PE), que abarcó desde septiembre a diciembre de 2022, ambos incluidos.

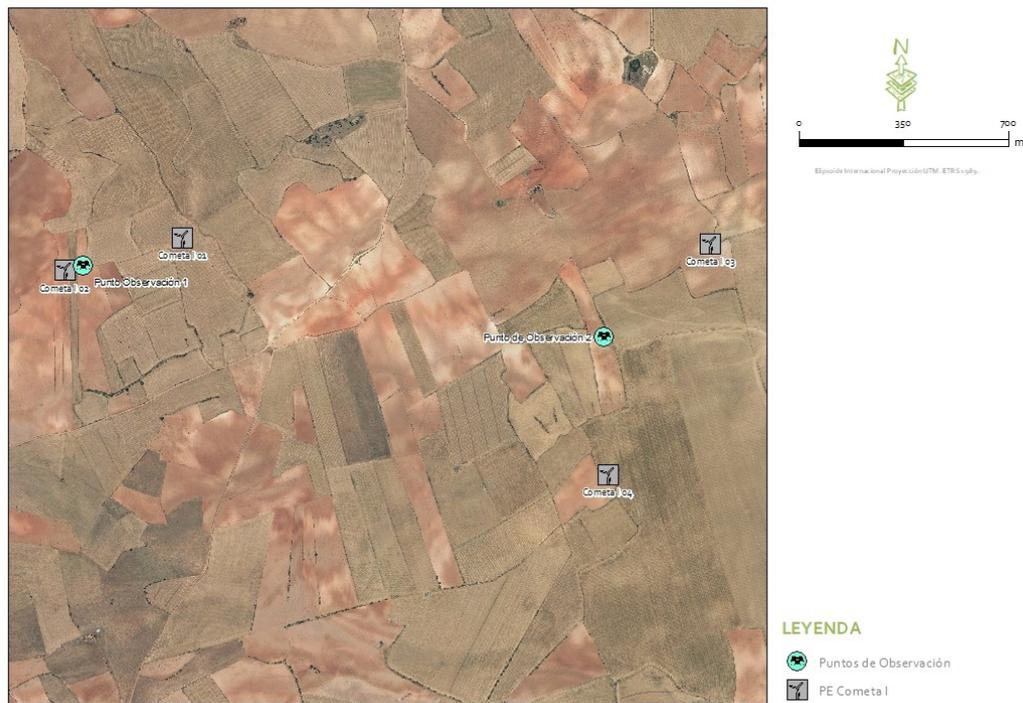
Figura 2.1.1.a Puntos de observación u oteaderos en la zona del parque eólico La Cometa I. Fuente: Ideas Medioambientales S.L.

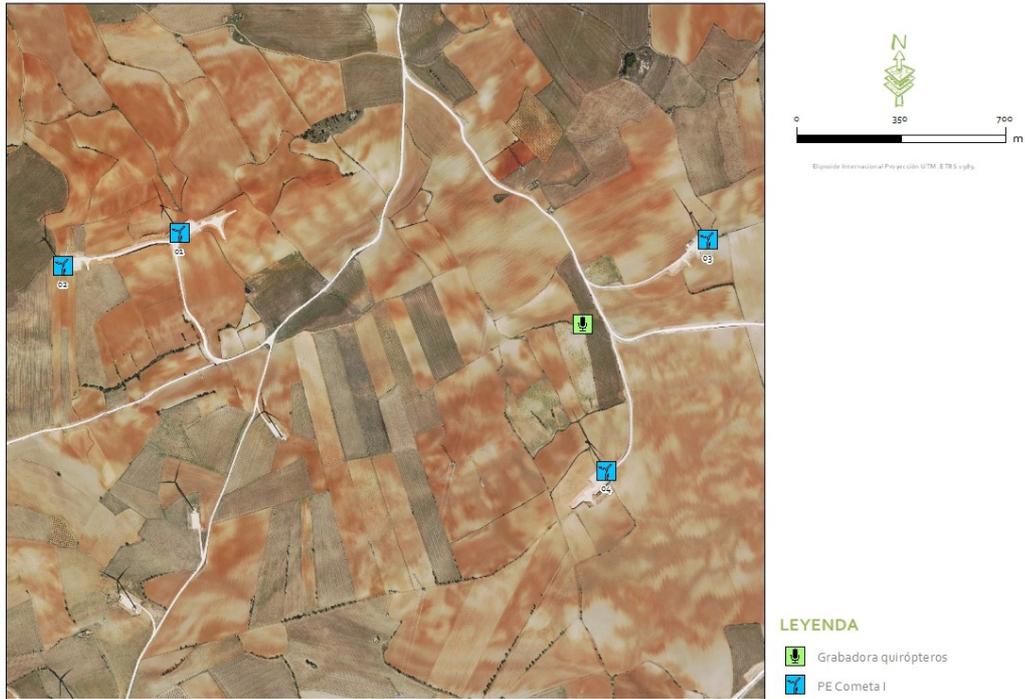
Figura 2.1.3.a. Ubicación de la grabadora para quirópteros. Fuente: Ideas Medioambientales S.L.

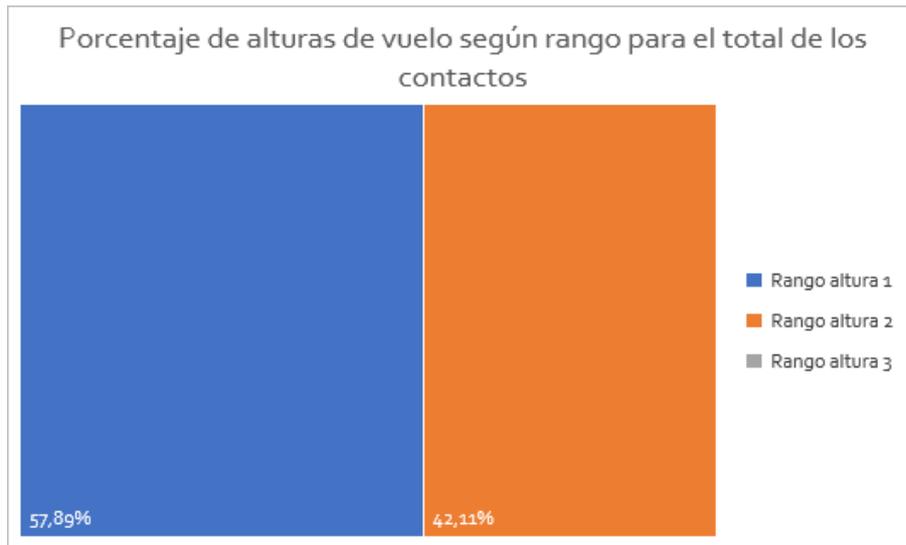
Figura 3.2.4.a Porcentajes de alturas de vuelo según rango de altura en el entorno de los aerogeneradores del parque eólico La Cometa I. Fuente: Ideas Medioambientales S.L.

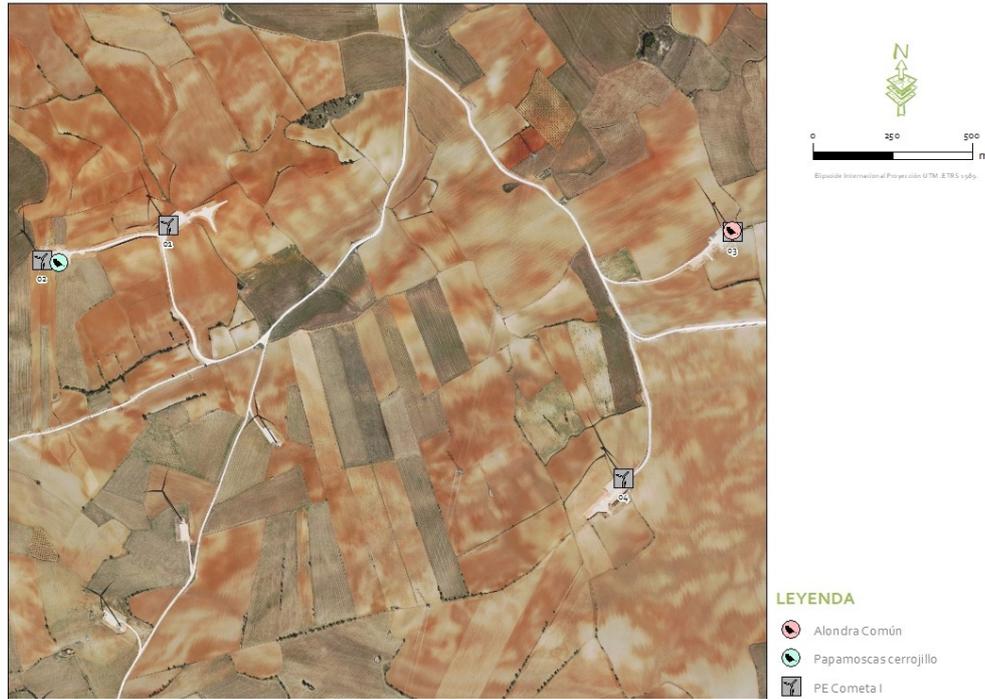
Figura 3.3.3.d Mortalidad en el parque eólico durante el periodo de estudio.
