PE LA COMETA II

TT.MM. Azuara, Aguilón y
Herrera de los Navarros |
Zaragoza

Nombre de la instalación	PE LA COMETA II
Provincias ubicación de la instalación	ZARAGOZA
Nombre del titular	GENERACIÓN Y SUMINISTROS DE ENERGÍA S.L.
CIF del titular	B50868017
Nombre de la empresa de vigilancia	IDEAS MEDIOAMBIENTALES S.L.
Tipo de EIA:	ORDINARIA
Informe de fase de	EXPLOTACIÓN
Periodicidad del informe según DIA	CUATRIMESTRAL
Año de seguimiento nº	2
Nº de Informe y año de seguimiento	1/2023
Periodo que recoge el informe	ENERO 2023 – ABRIL 2023

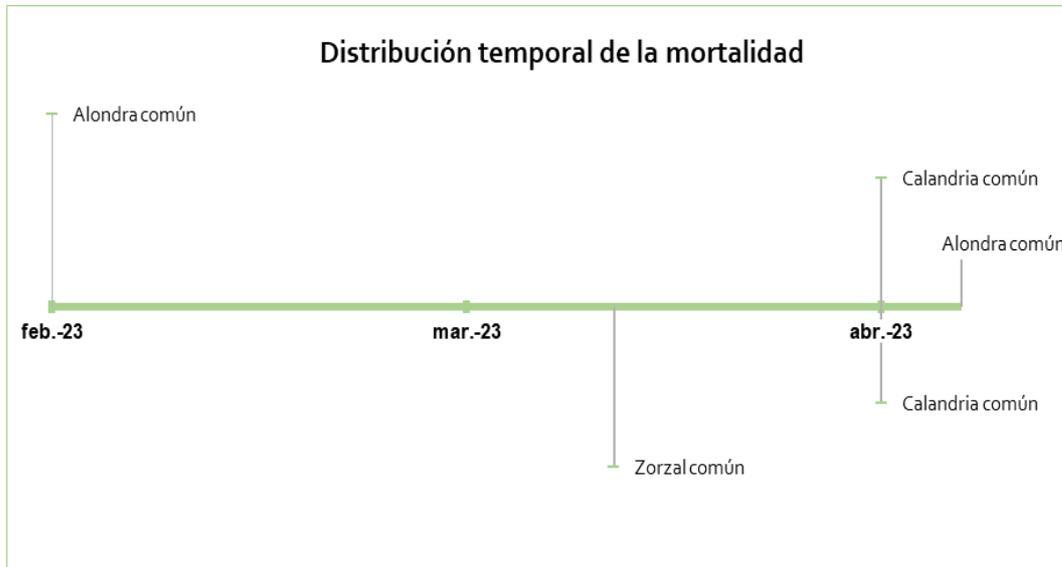
Si analizamos los resultados por fechas, se obtuvo mortalidad en los meses de febrero, marzo y abril siendo en este la que más presentó con 3 ejemplares muertos detectados.

Figura 25. Distribución temporal de la mortalidad observada.

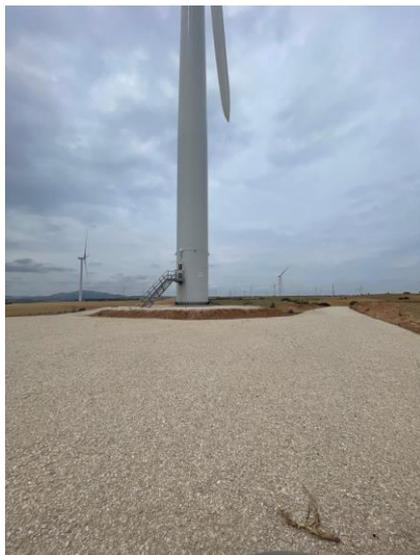
Fotografía 3. Acceso aerogenerador LCII-06.

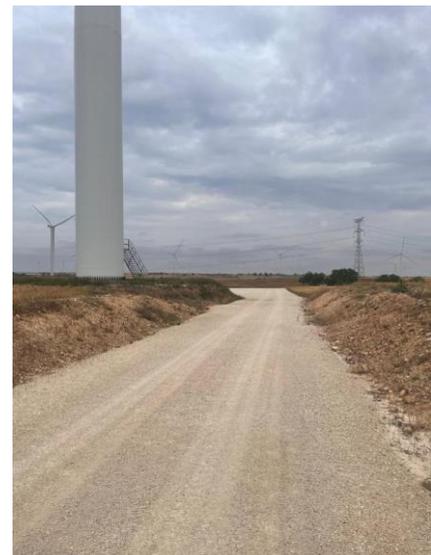
Fotografía 4. Acceso aerogenerador LCII-07.

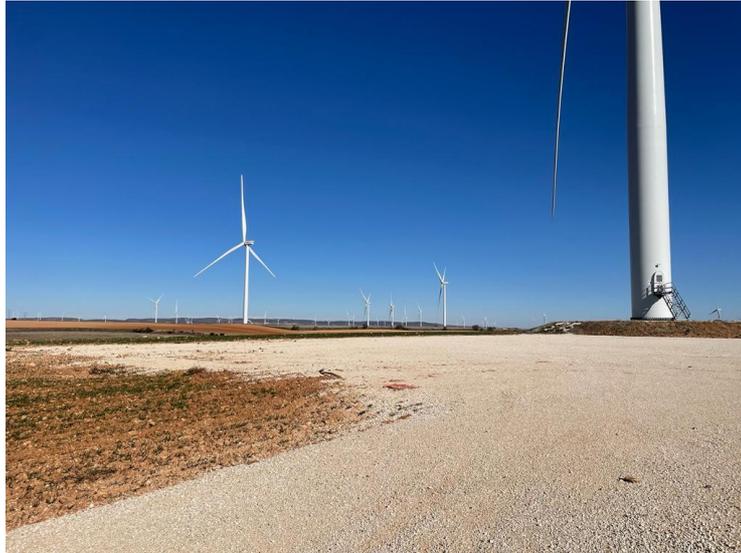
Fotografía 5. Acceso aerogenerador LCII-10.
