# INFORME MENSUAL

## VIGILANCIA AMBIENTAL PFV FEDE 2

Nombre de la instalación:	FV "FEDE 2" de 5MW
Provincia/s ubicación de la instalación:	Zaragoza
Nombre del titular:	La Cogullada Solar, S.L.
CIF del titular:	B99542334
Nombre de la empresa de vigilancia	Athmos Sostenibilidad S.L.
Tipo de EIA:	Ordinaria
Informe de FASE de:	CONSTRUCCIÓN
Periodicidad del informe según DIA:	MENSUAL
Año de seguimiento nº:	AÑO 1
Nº de informe y año de seguimiento	INFORME nº4 del AÑO 1
Período que recoge el informe	MAYO 2023

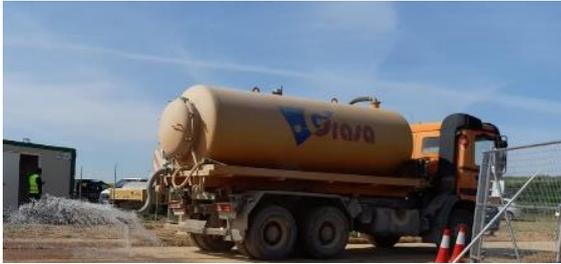
Fig. 1 Camión cisterna echando agua a la playa recién construida

Durante los trabajos de adecuación de la playa para albergar el CT (Centro de Transformación), se pasa el camión cisterna para compactar y evitar la emisión de polvo y partículas dado que el terreno esta bastante seco.

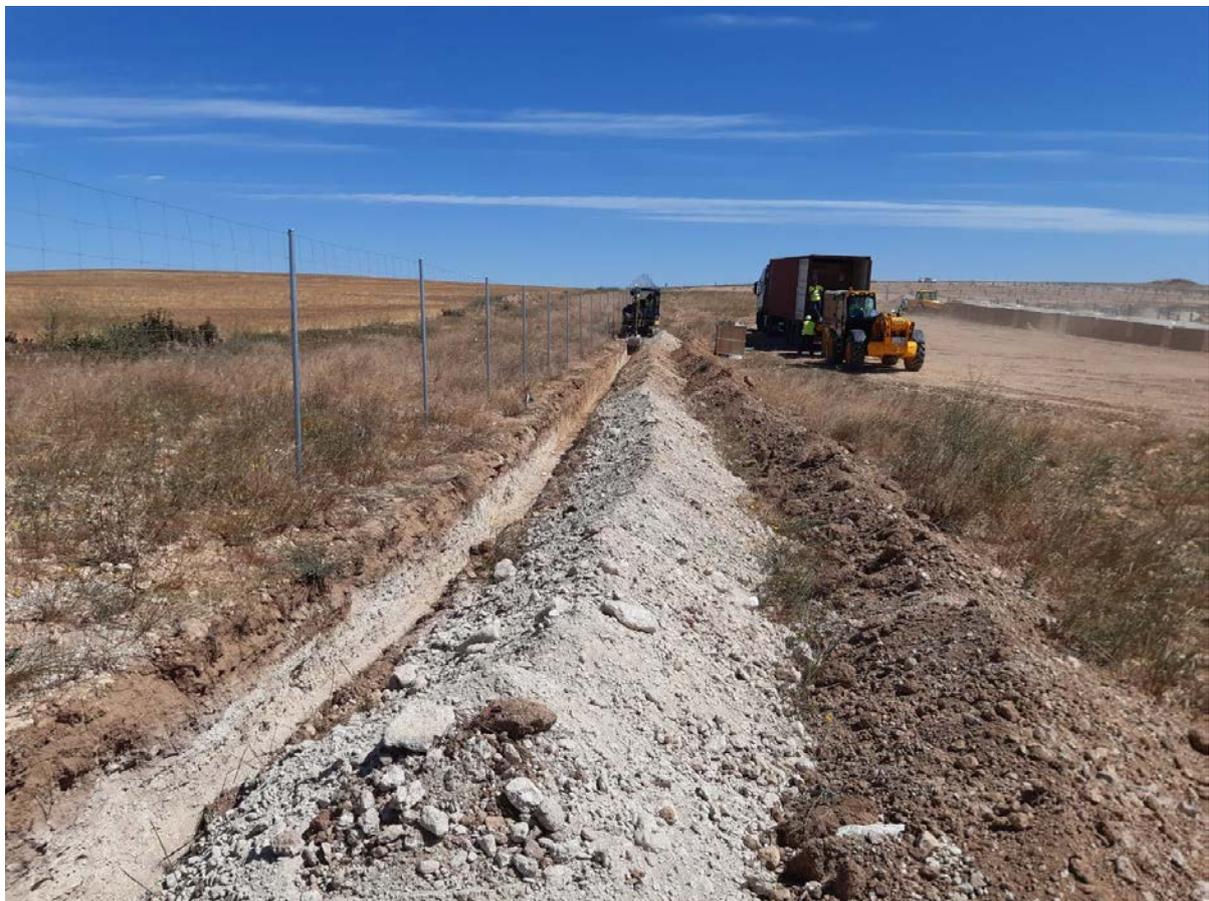
Mapa 1 Apertura zanja

Se ha realizado la apertura de la zanja y se ha comprobado la correcta separación de tierra vegetal y excedentes de excavación.

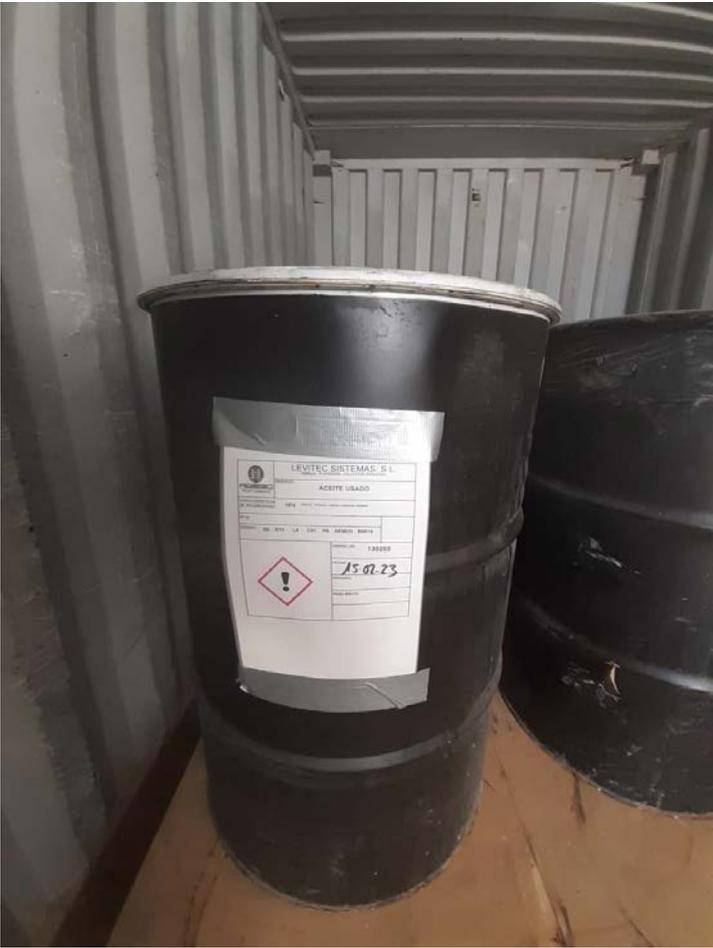
Fig. 1 Bidón con etiquetado

Se ha comprobado que los bidones de residuos peligrosos se encuentran identificados correctamente con la fecha, pictogramas y código LER correspondiente..

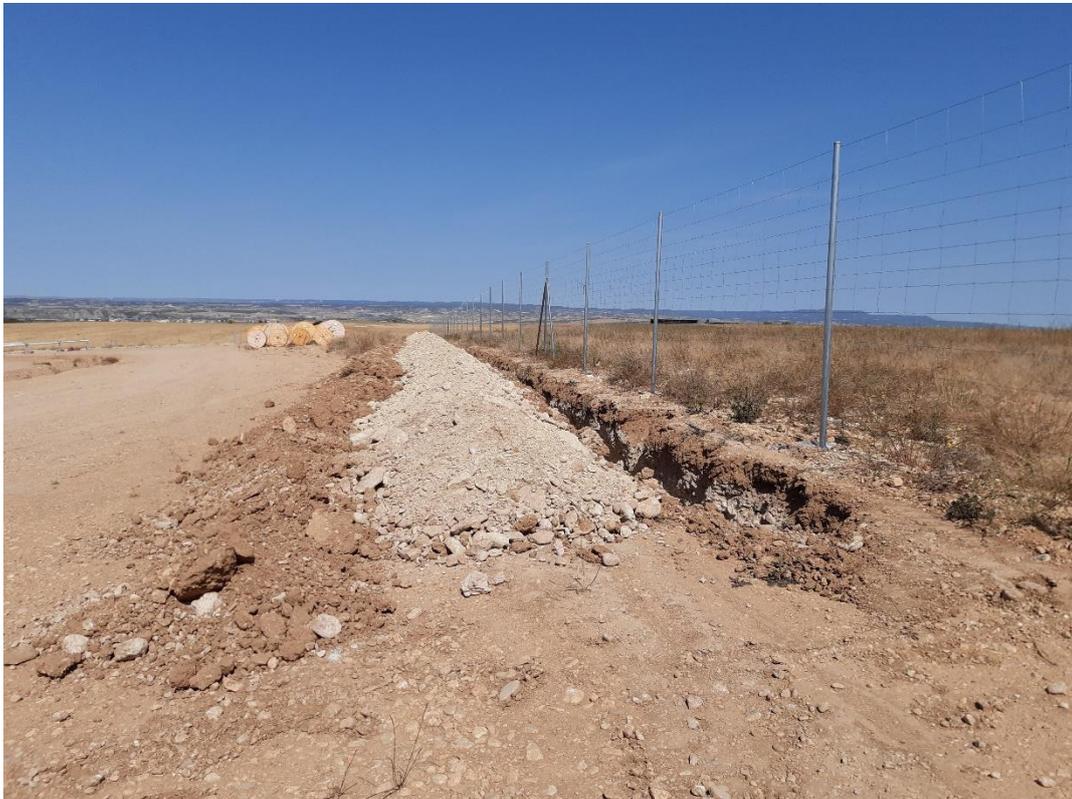
Mapa 1 Trabajos de apertura de zanja

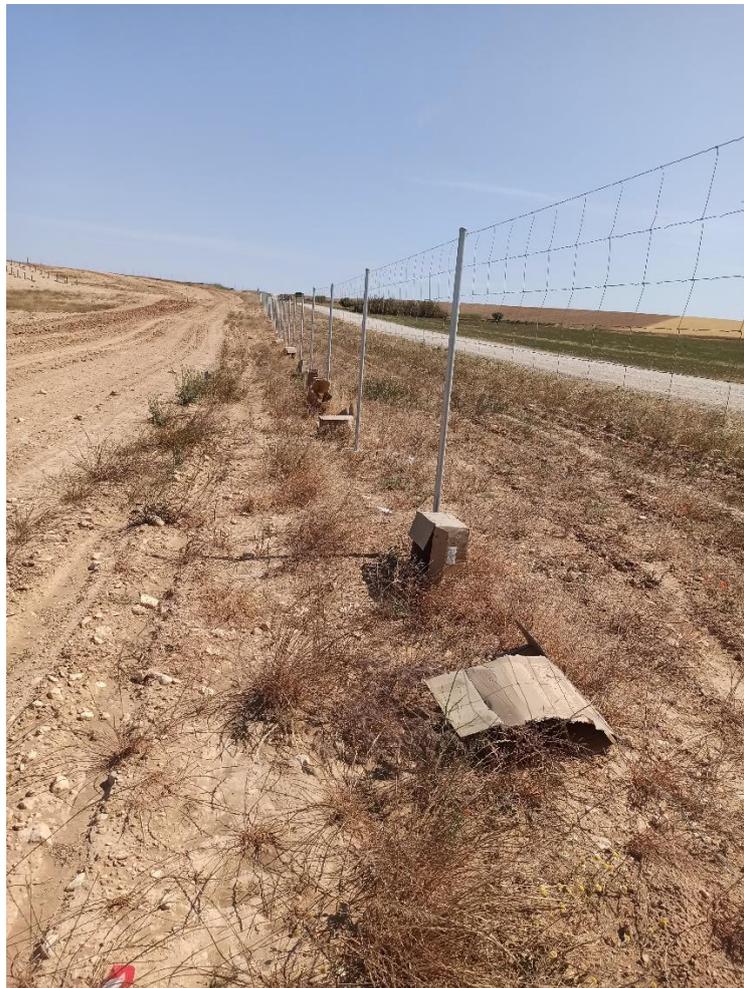
Fig. 1 Cartones a lo largo del vallado

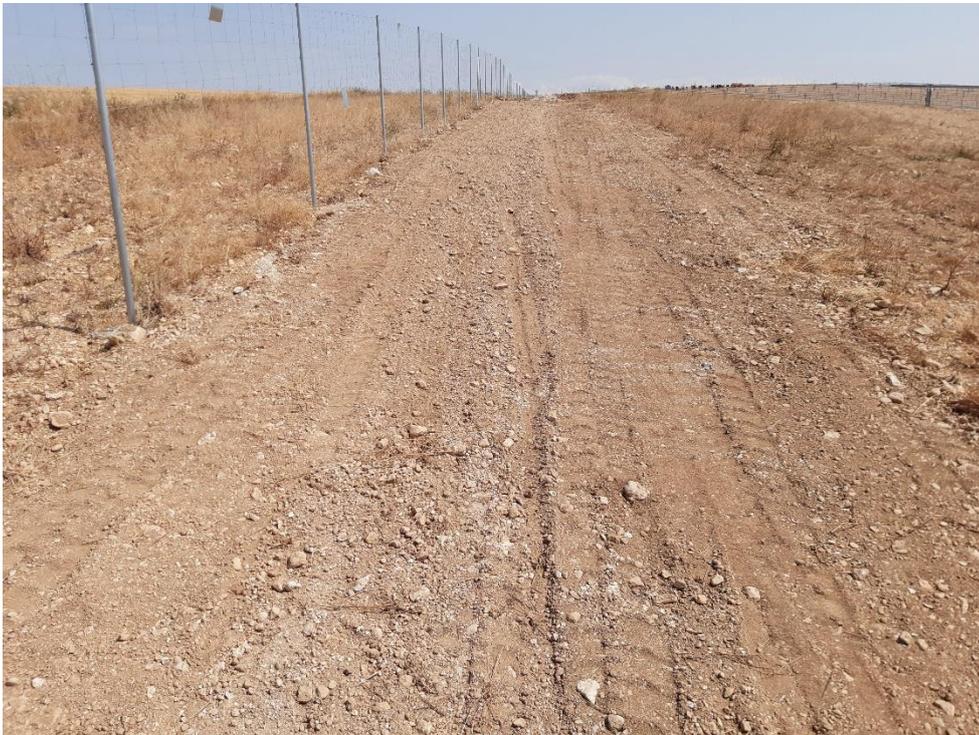
Fig. 1 Zanja de media tensión con tierra vegetal

Se está procediendo al cerramiento de la zanja de media tensión en aquellas zonas en las cuales ya se ha realizado el extendido de cable en el interior. Para ello, se ha procedido a extender en superficie la tierra vegetal que previamente fue separada. De esta manera, se favorecerá la revegetación natural del terreno aprovechando el banco de semillas existentes, y se mitigarán ciertos procesos de degradación del suelo como puede ser la erosión hídrica causada por escorrentías.

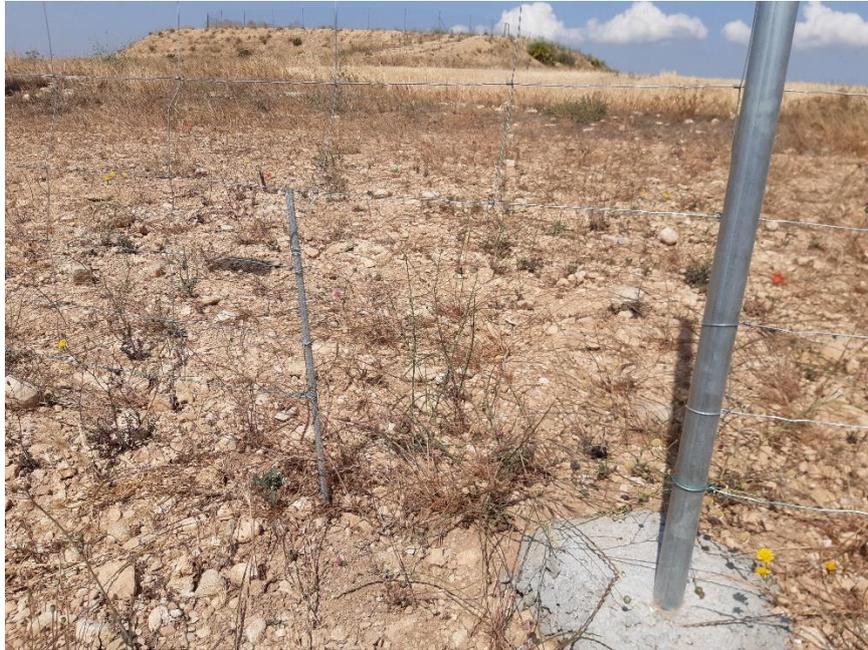
Fig. 1 Detalle de paso de fauna en zona oeste del vallado.

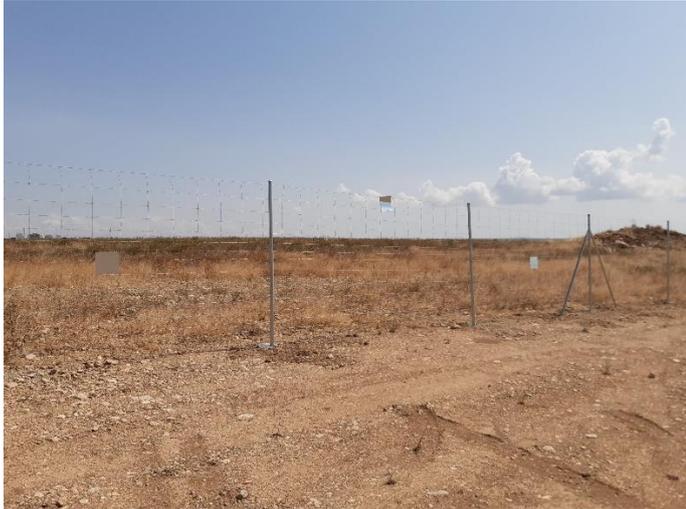
Fig. 2 Disposición de placas metálicas en vallado zona oeste

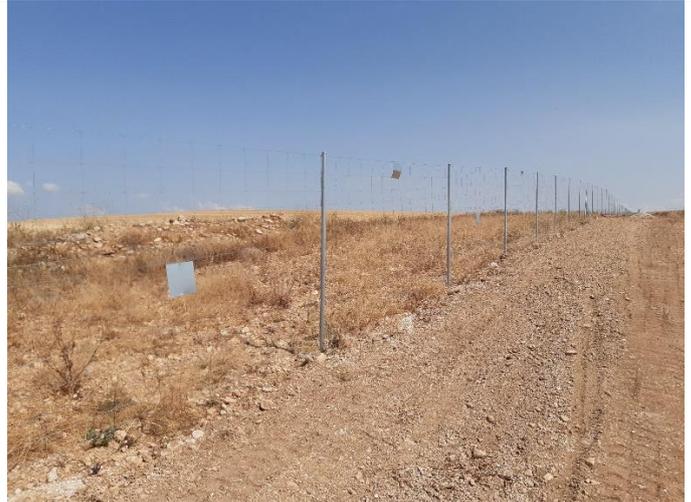
Fig. 3 Disposición de placas metálicas en vallado zona norte
