INFORME MENSUAL

VIGILANCIA AMBIENTAL PFV FEDE 2

Nombre de la instalación:	FV "FEDE 2" de 5MW
Provincia/s ubicación de la instalación:	Zaragoza
Nombre del titular:	La Cogullada Solar, S.L.
CIF del titular:	B99542334
Nombre de la empresa de vigilancia	Athmos Sostenibilidad S.L.
Tipo de EIA:	Ordinaria
Informe de FASE de:	CONSTRUCCIÓN
Periodicidad del informe según DIA:	MENSUAL
Año de seguimiento nº:	AÑO 1
Nº de informe y año de seguimiento	INFORME nº9 del AÑO 1
Período que recoge el informe	OCTUBRE 2023

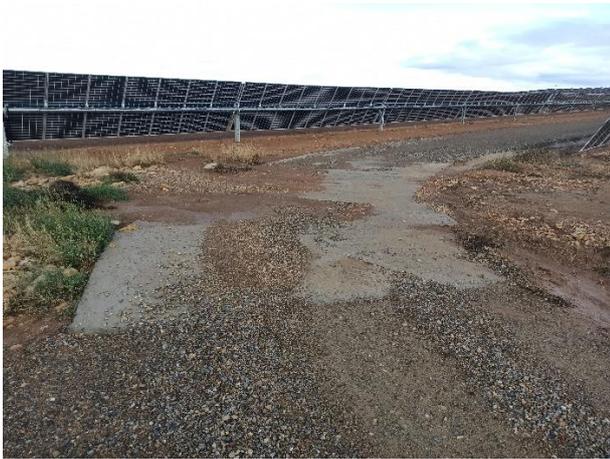
Fig. 1 Estado del vado tras episodios de intensas lluvias

En lo referente al vado, se ha podido comprobar que se encuentra ubicado en la zona de mayor paso de aguas del proyecto. Se observan evidentes signos de escorrentía y arrastre de materiales. Tras el vado, el paso de agua ha formado un pequeño reguero el cual, siempre que no se erosione más, no requiere hasta el momento de más acciones. Además, en la zona de escollera se está desarrollando vegetación natural, la cual ejerce un efecto de minimizar la erosión.

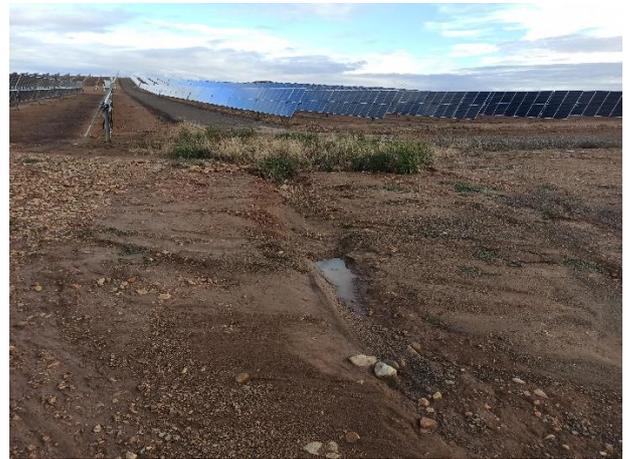
Fig. 2 Reguero generado tras pasar el vado. Se puede observar el desarrollo de la vegetación natural en la zona de escollera.

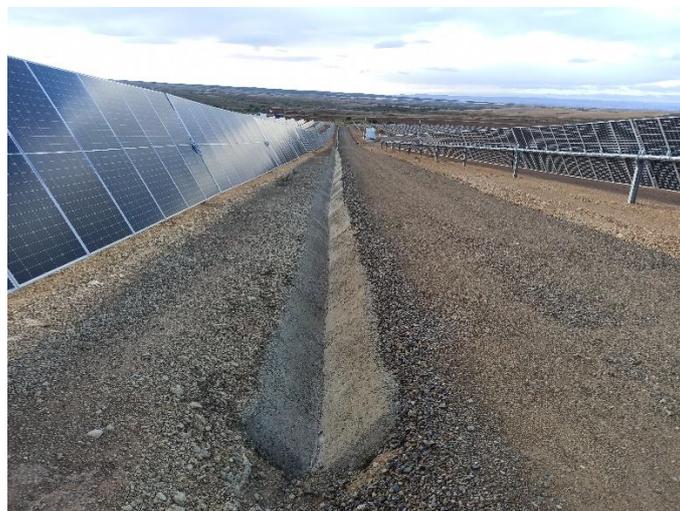
Fig. 3 Estado de cuneta en la visita realizada

Se puede observar que la cuneta del vial principal presentaba un buen estado y no se observaban signos de colmatación.

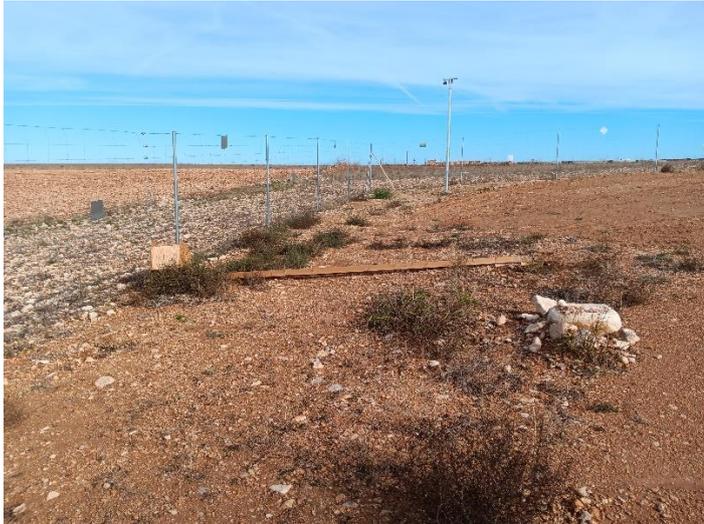
Fig. 1 Hallazgo de poste nidial caído.

Las fuertes rachas de viento y los fenómenos meteorológicos adversos en general han propiciado la caída de un nidal.

Se observo el estado de la caja, la cual se encuentra en perfectas condiciones a partir de la caída, por lo que se optará por su recolocación.

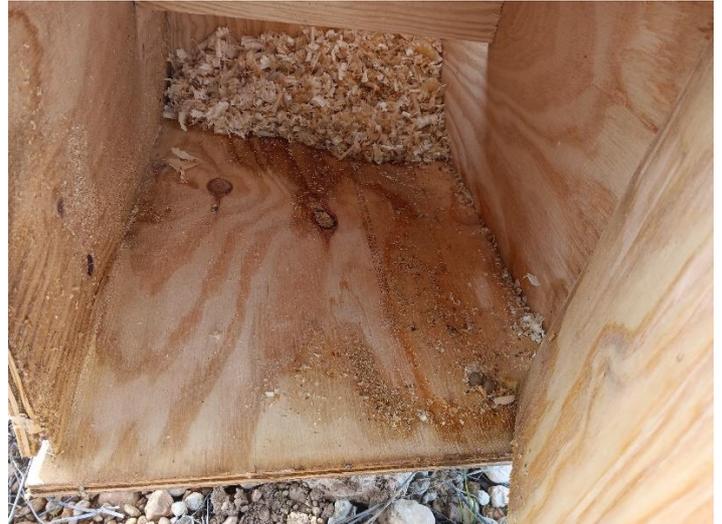
Fig. 2 Estado del interior de la caja, aparentemente abandonada.

En el interior no se hallaron crías o signos de presencia de aves cuando se produjo la caída de la caja,
