## INFORME MENSUAL VIGILANCIA AMBIENTAL EN OBRA

# PLANTA SOLAR FOTOVOLTAICA TABURETE SOLAR Y SET TABURETE 30/220 KV

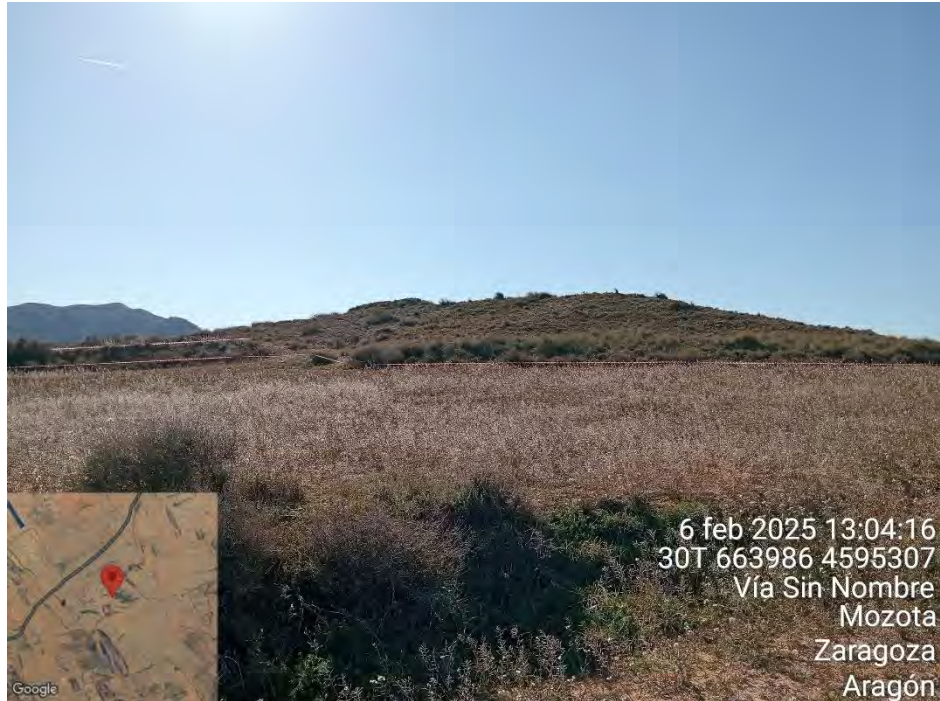
Imagen 8. Balizado de elemento etnológico "Paridera 1".

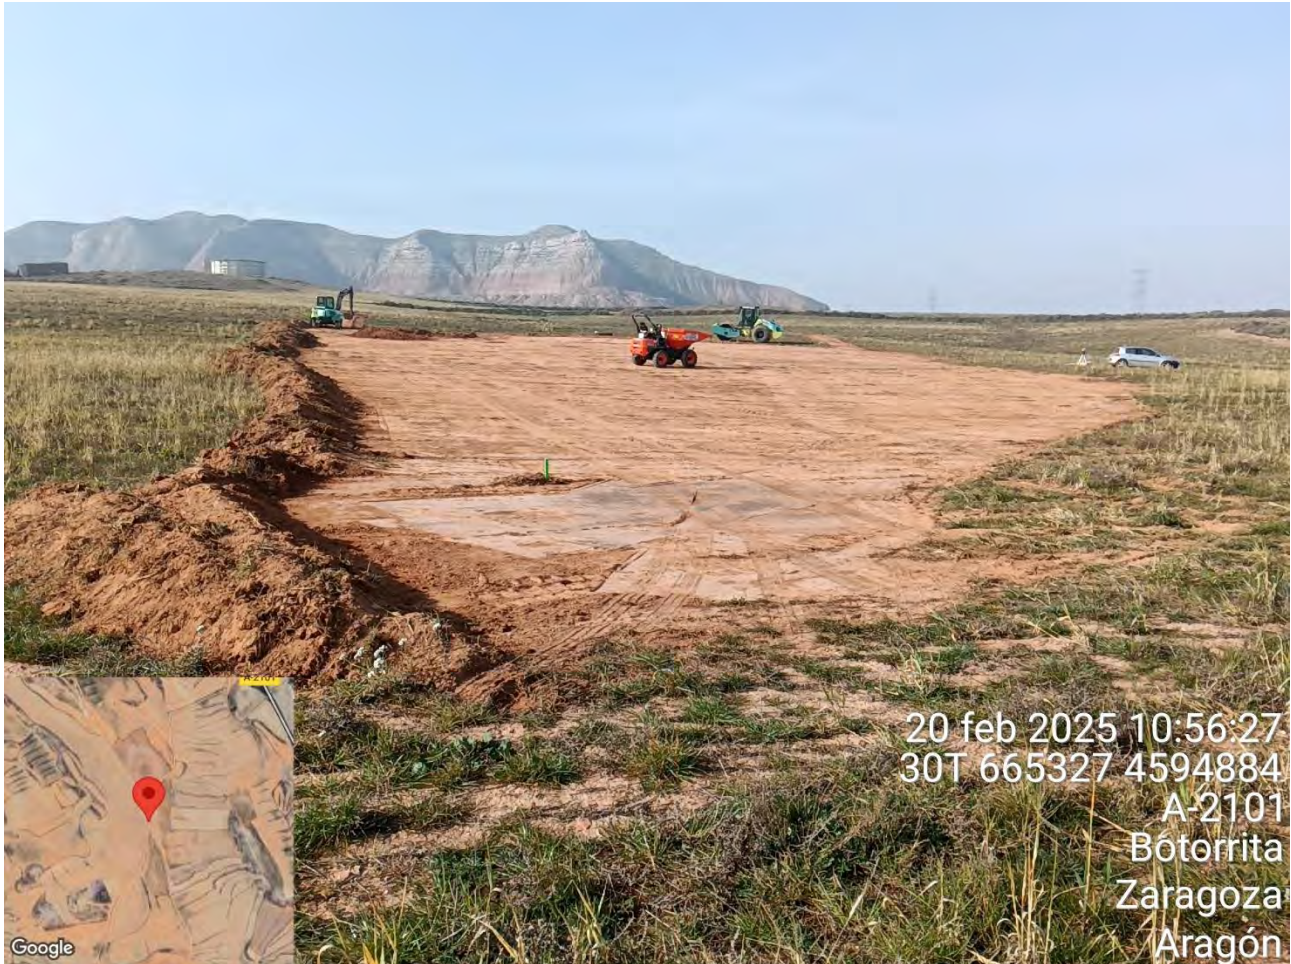
Imagen 9. Preparación de zona de instalaciones auxiliares y retirada de tierra vegetal.
