INFORME MENSUAL VIGILANCIA AMBIENTAL EN OBRA

PLANTA SOLAR FOTOVOLTAICA TABURETE SOLAR Y SET TABURETE

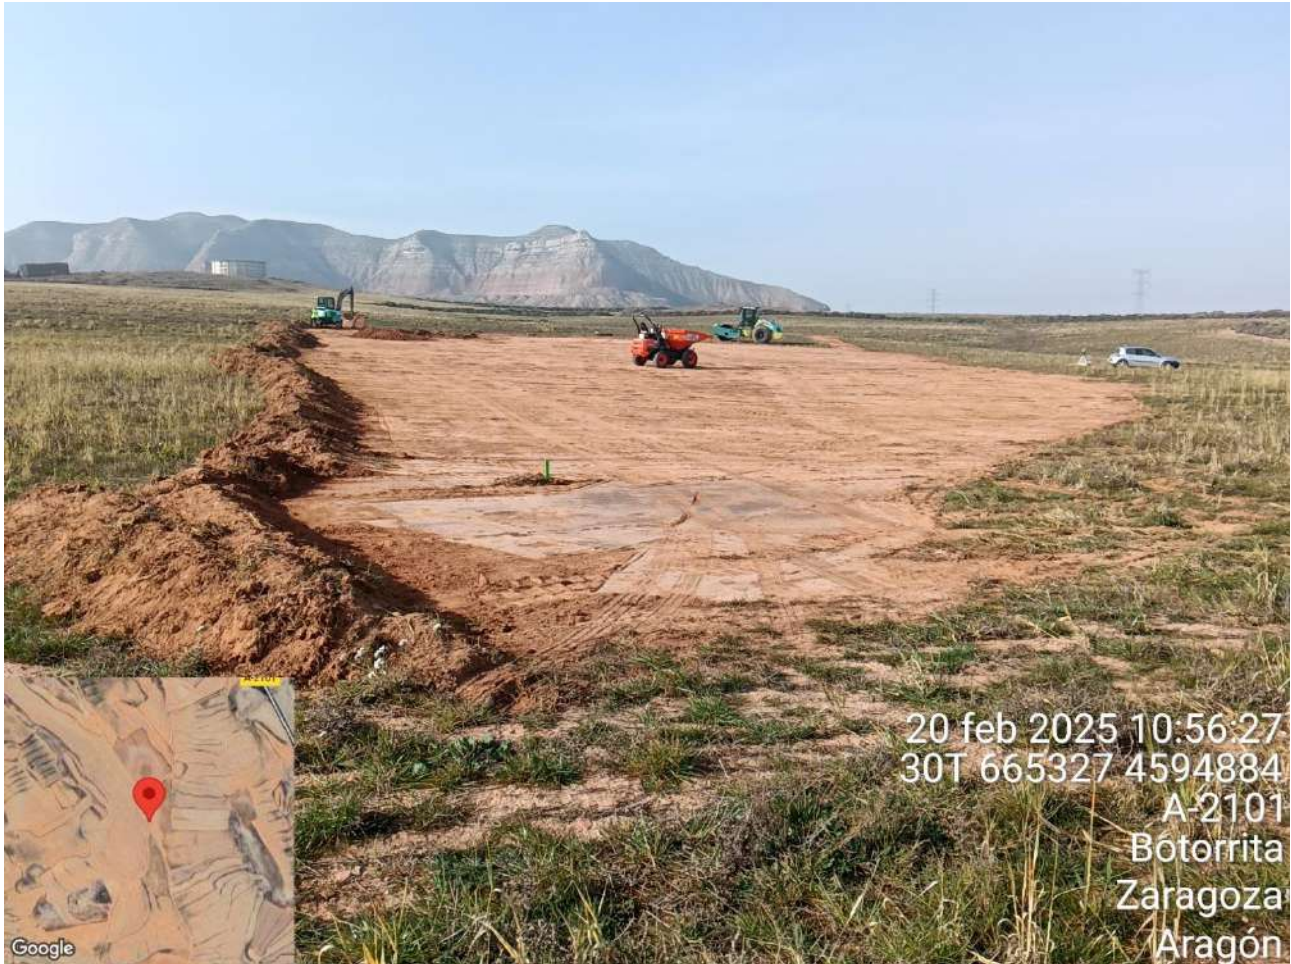
Imagen 9. Preparación de zona de instalaciones auxiliares y retirada de tierra vegetal.
