INFORME MENSUAL VIGILANCIA AMBIENTAL EN OBRA

PLANTA SOLAR FOTOVOLTAICA TABURETE SOLAR Y SET TABURETE

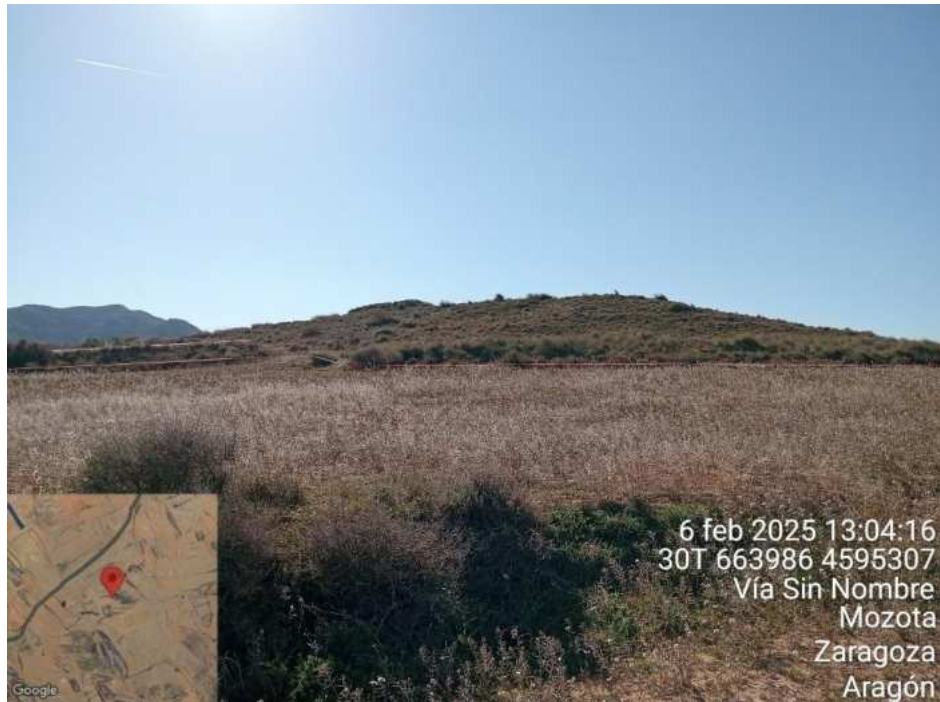
Imagen 8. Balizado de elemento etnológico, "Paridera 1", antes del inicio de las obras.

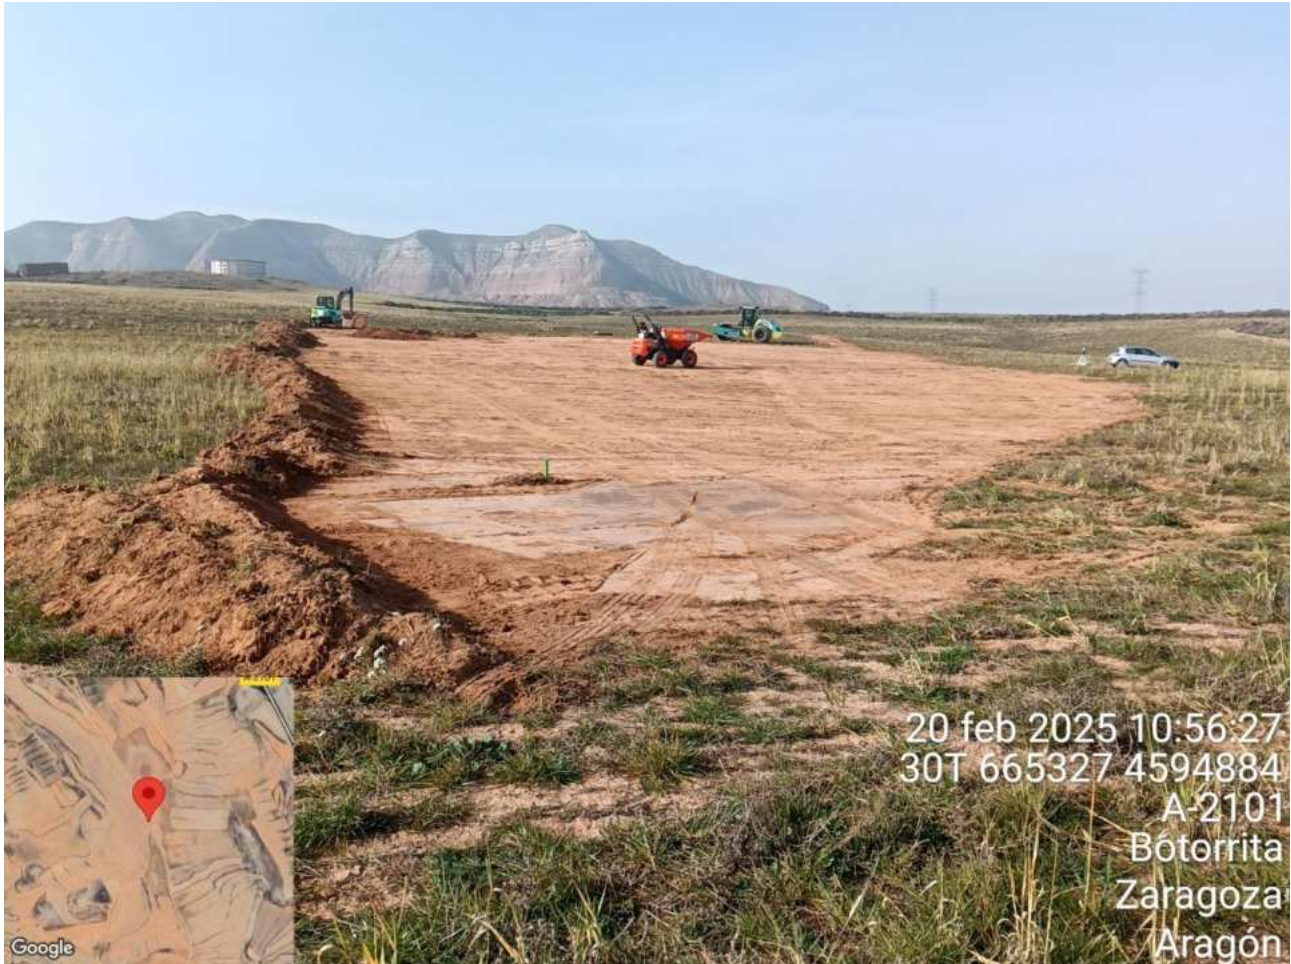
Imagen 9. Preparación de zona de instalaciones auxiliares y retirada de tierra vegetal.

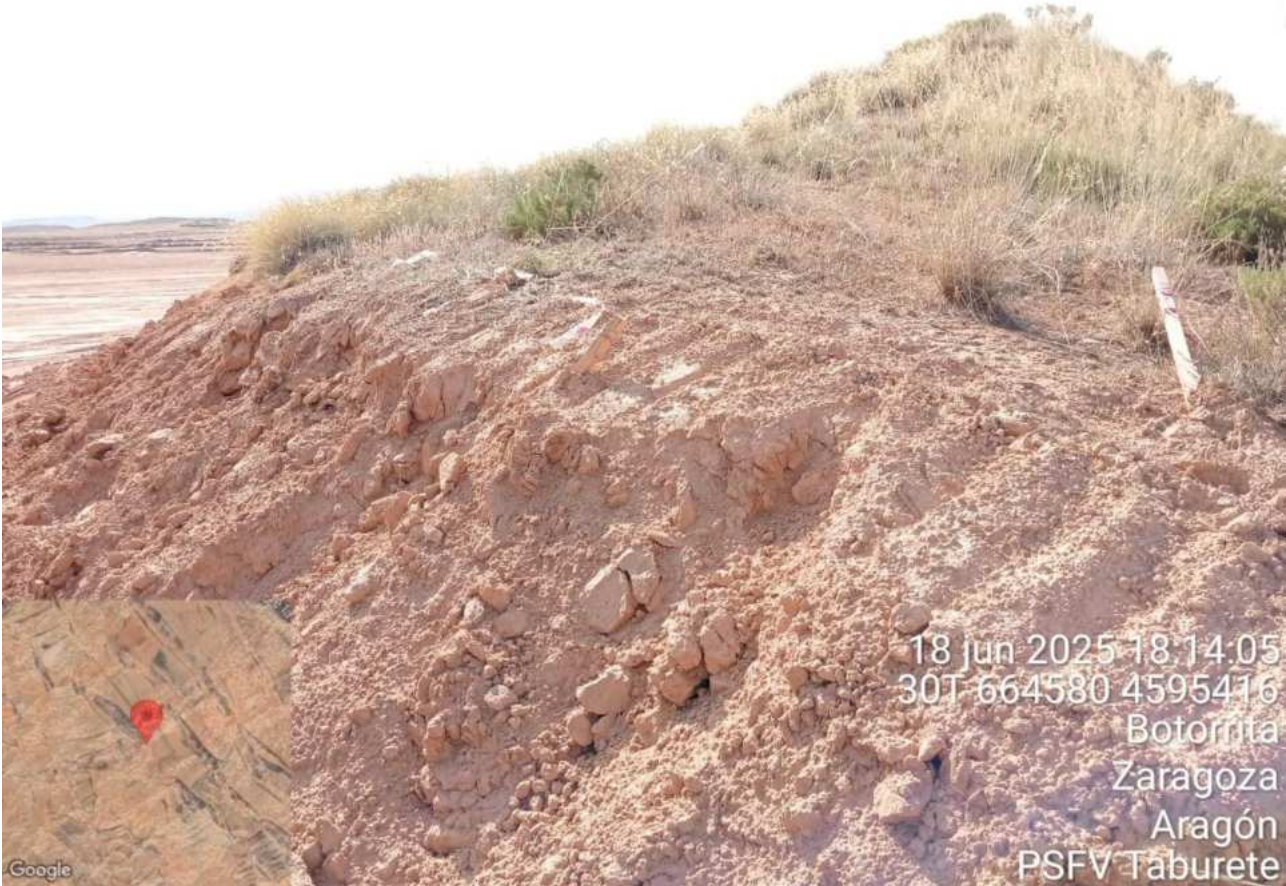
Imagen 11. Daño a ribazo por el tránsito de maquinaria, en el interior de las instalaciones.

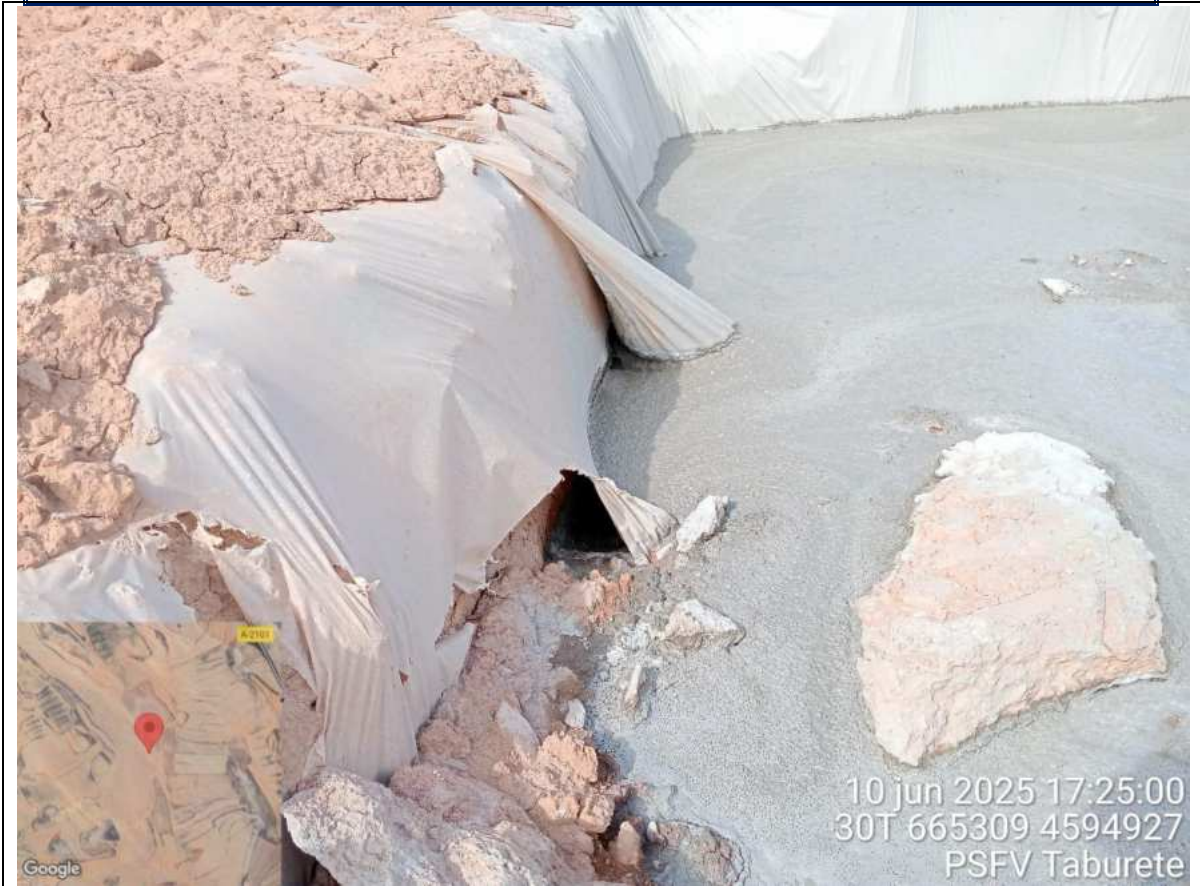
F6: Filtración en el suelo por rotura de la lámina geotextil, en la Subestación Taburete Solar.

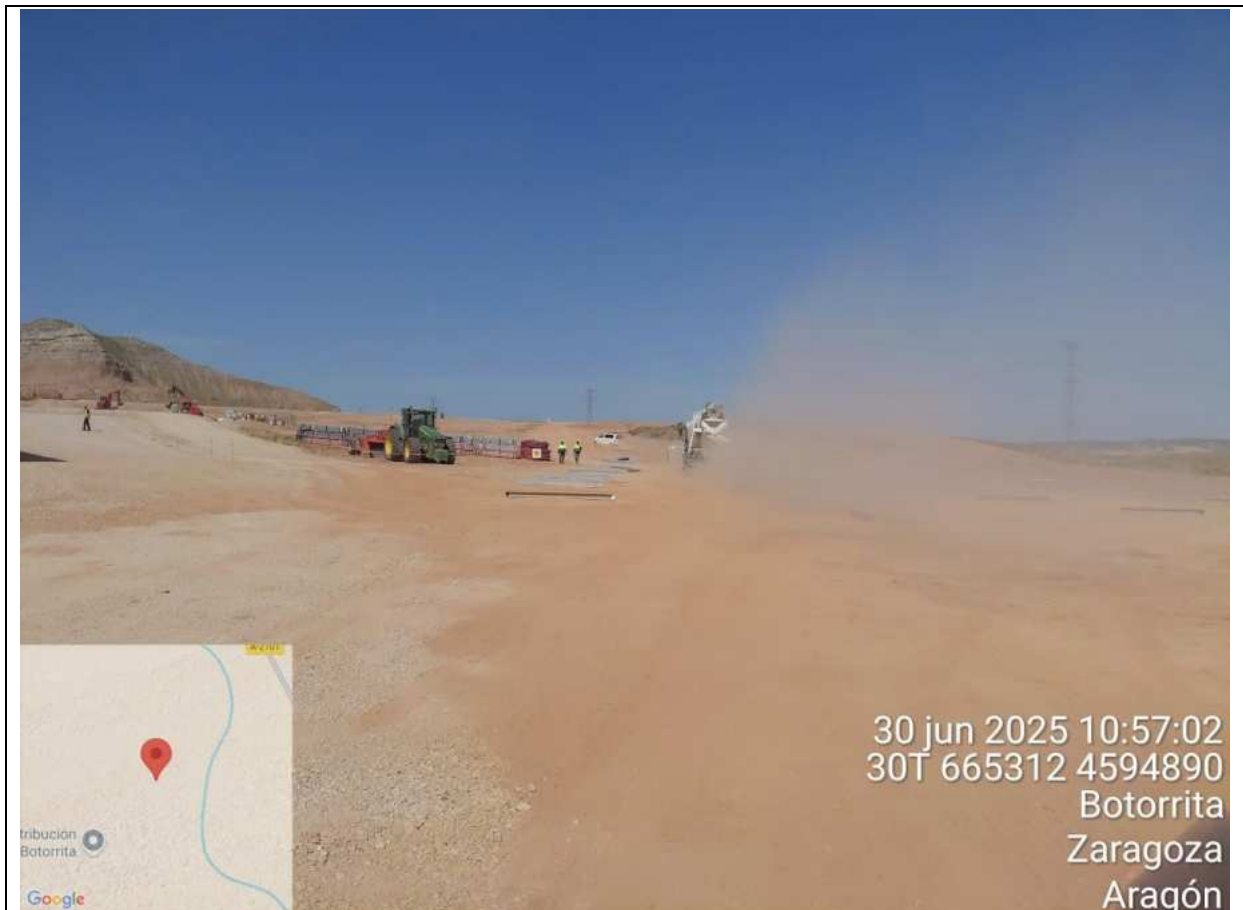
- En la zona de acopio de los paneles (fuera de las instalaciones de la planta), se continúan observando restos de plásticos dispersos por el viento. El embalaje de los paneles está formado por un plástico muy fino que se rompe fácilmente por el viento y sol; se proponen medidas para evitar su dispersión, como su cubrimiento con una malla.

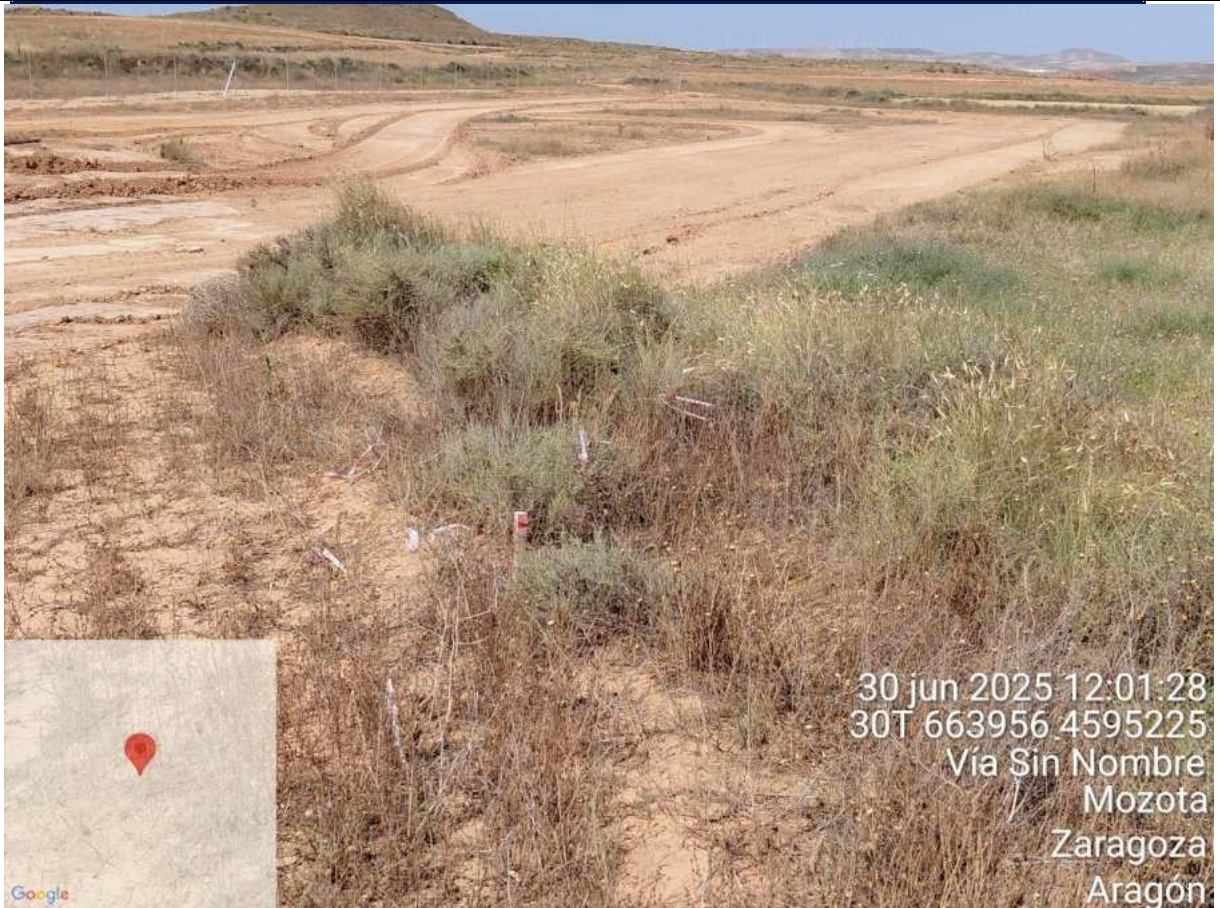
F16: Estado deficiente del balizado de ribazos en la Planta Fotovoltaica.

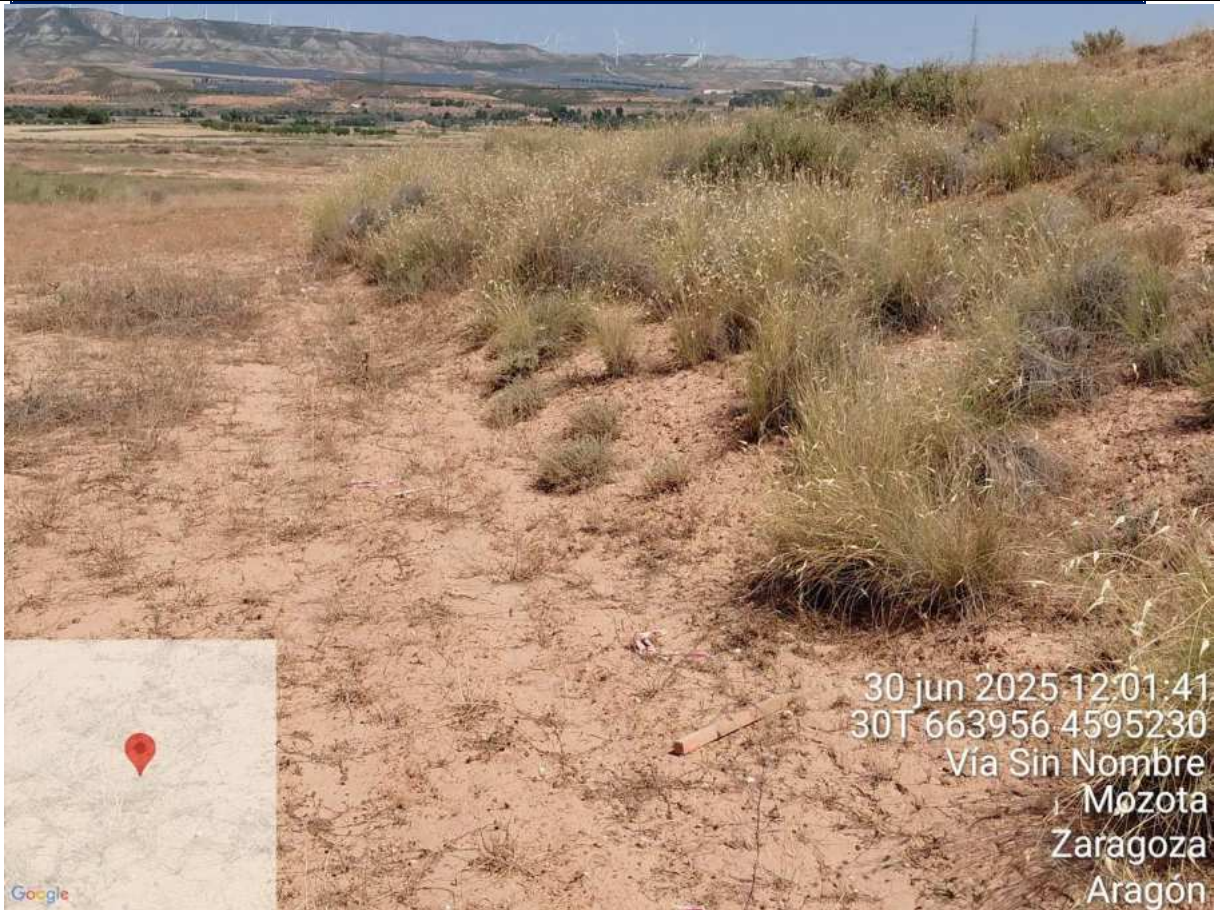
F17: Estado deficiente del balizado de ribazos en la Planta Fotovoltaica.

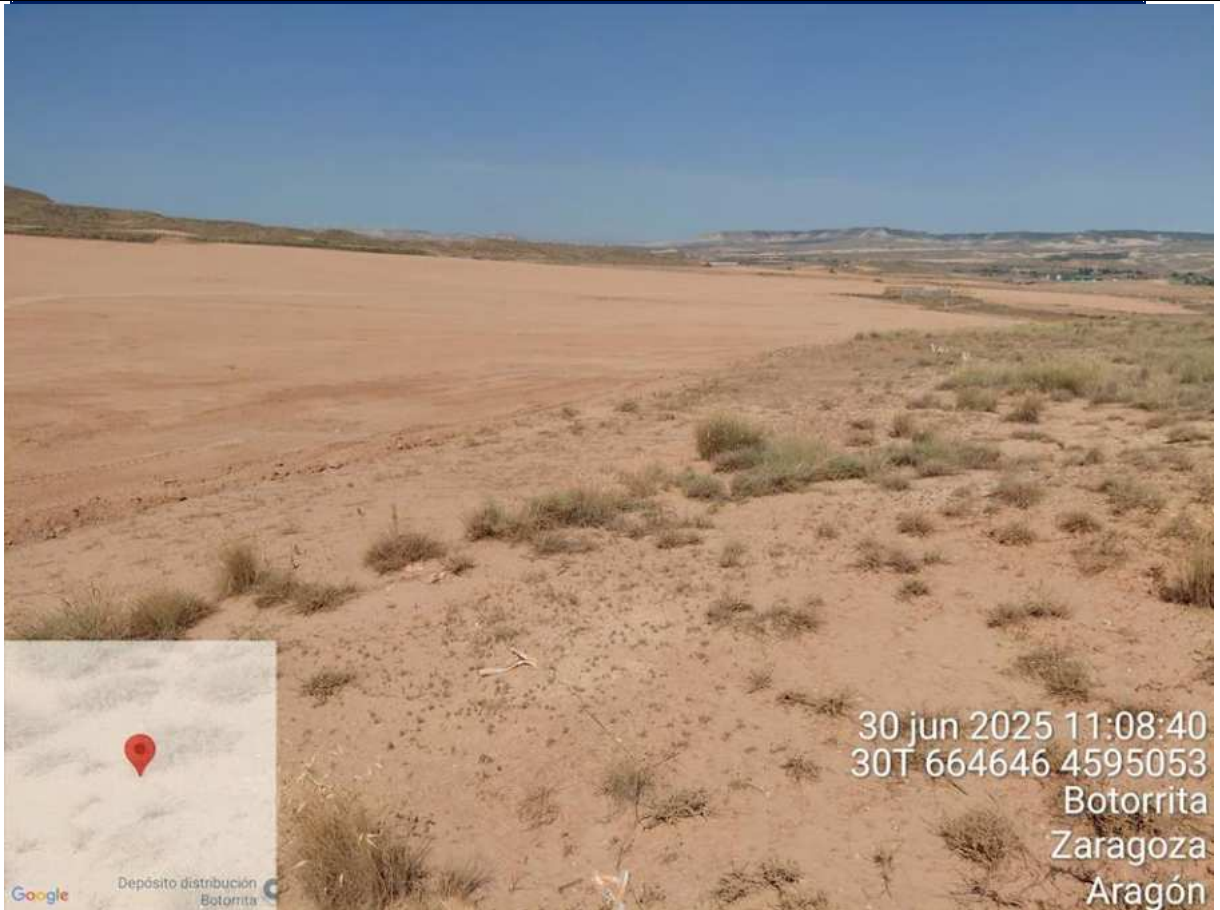
F18: Estado deficiente del balizado de ribazos en la Planta Fotovoltaica.

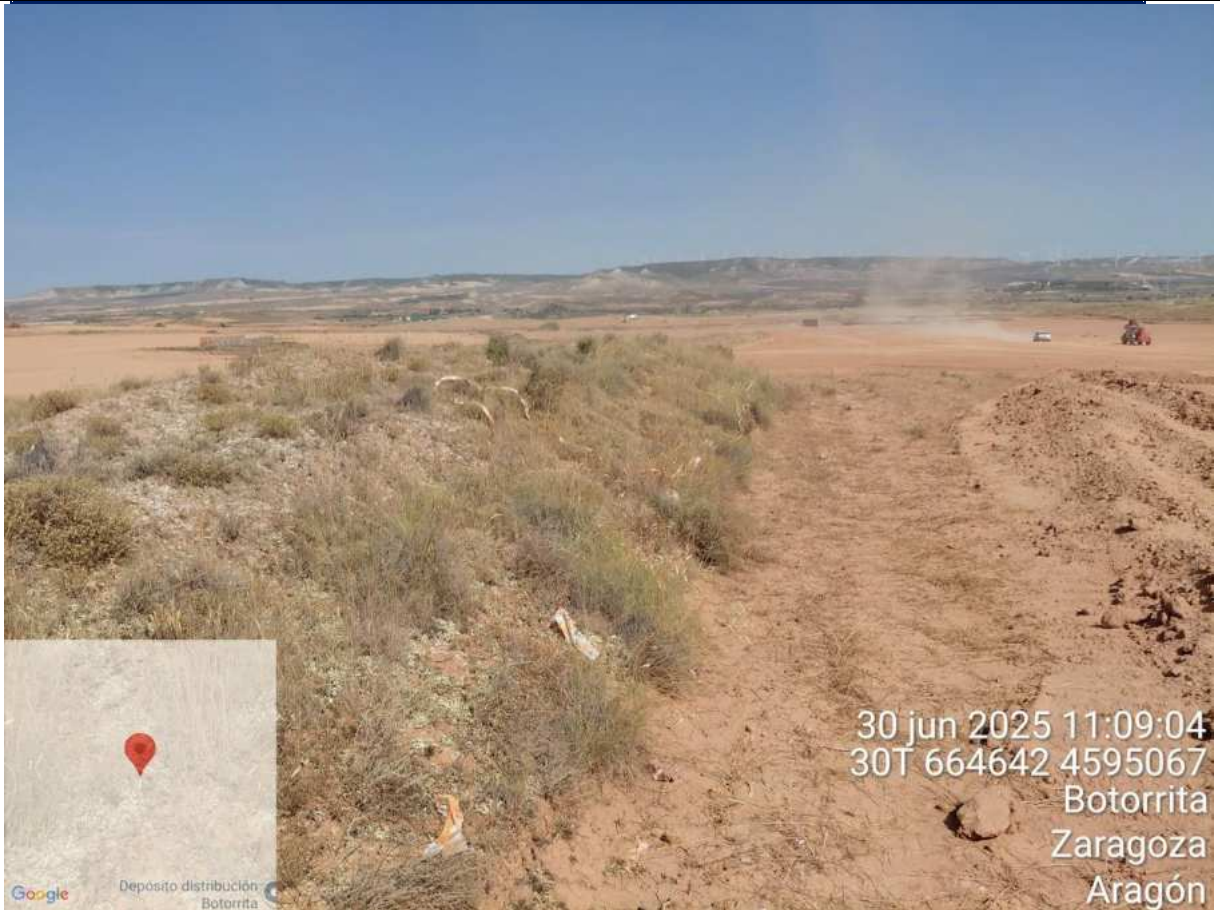
F19: Estado deficiente del balizado de ribazos en la Planta Fotovoltaica.
