6.5	PROTECCIÓN DE LA VEGETACIÓN .....	17
6.6	PROTECCIÓN DE LA FAUNA.....	18
6.7	PROTECCIÓN DEL PATRIMONIO ARQUEOLÓGICO Y PALEONTOLÓGICO 19	
6.8	PROTECCIÓN DEL PAISAJE .....	20

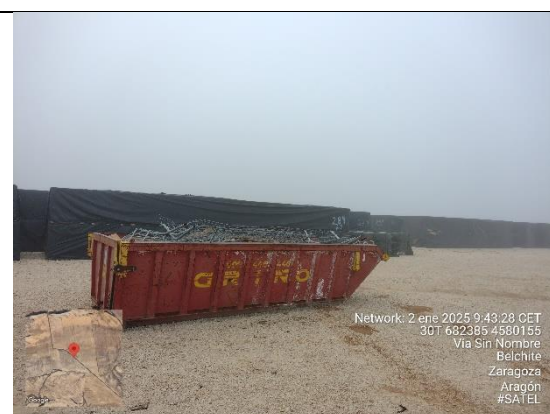
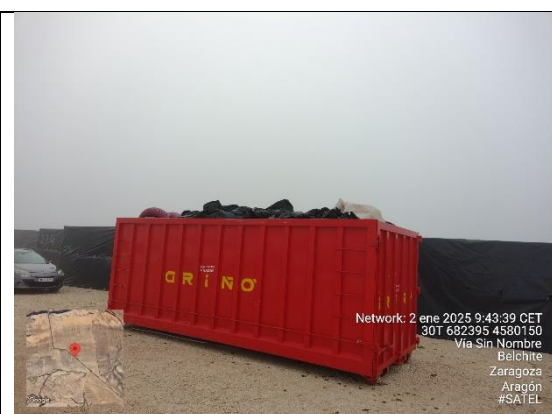
**Contenedor de gran tamaño para recogida de lonas plásticas inservibles.**

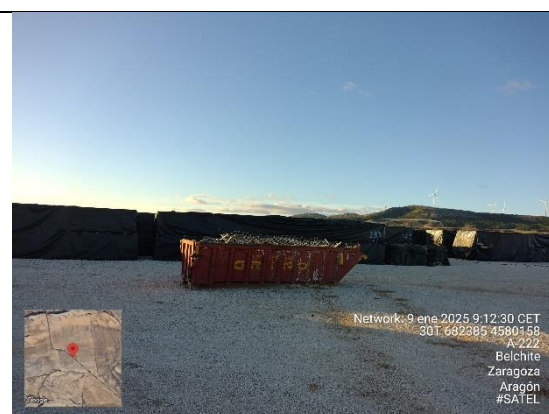
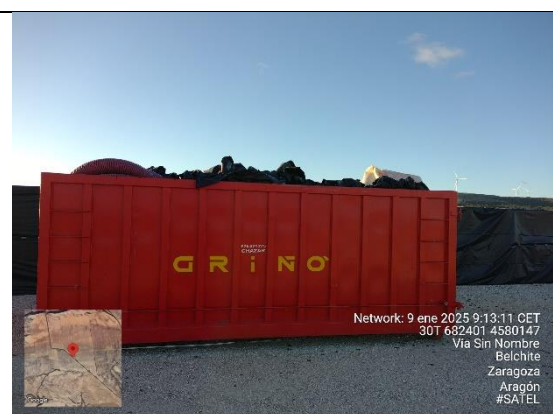
**Contenedor de gran tamaño para recogida de lonas plásticas inservibles.**

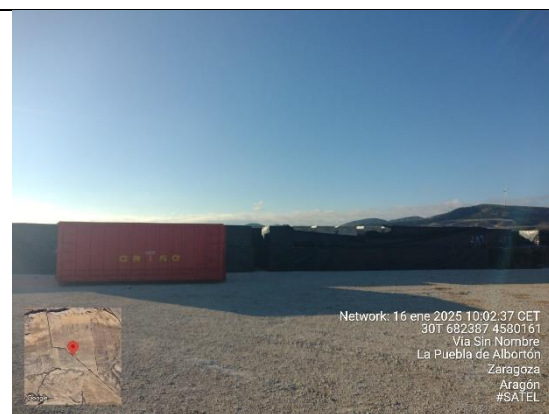
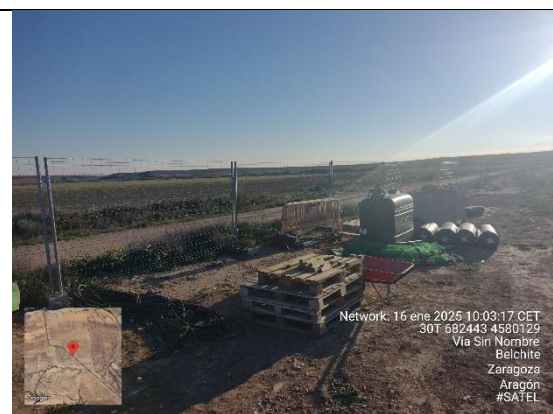
**Contenedor de gran tamaño para recogida de lonas plásticas inservibles.**

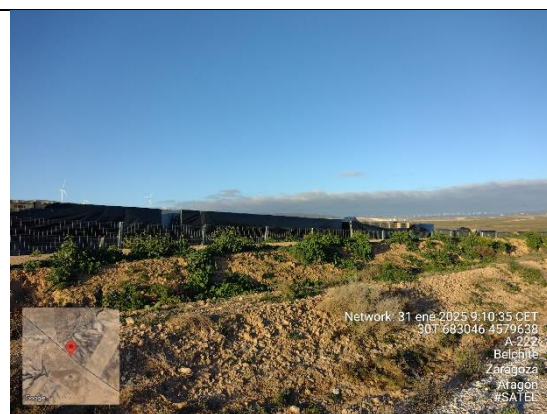
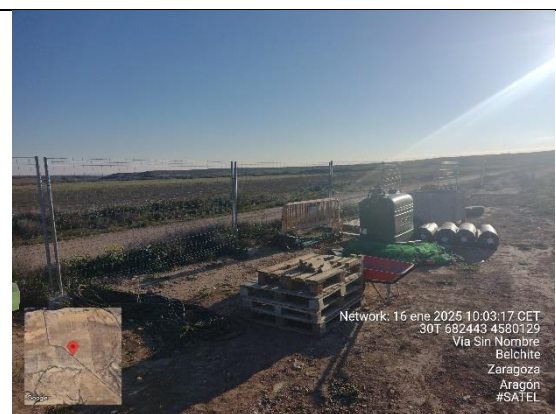
**Contenedor de gran tamaño para recogida de lonas plásticas inservibles.**
