## **ÍNDICE**

6.5	PROTECCIÓN DE LA VEGETACIÓN .....	17
6.6	PROTECCIÓN DE LA FAUNA.....	18
6.7	PROTECCIÓN DEL PATRIMONIO ARQUEOLÓGICO Y PALEONTOLÓGICO 19	
6.8	PROTECCIÓN DEL PAISAJE .....	20

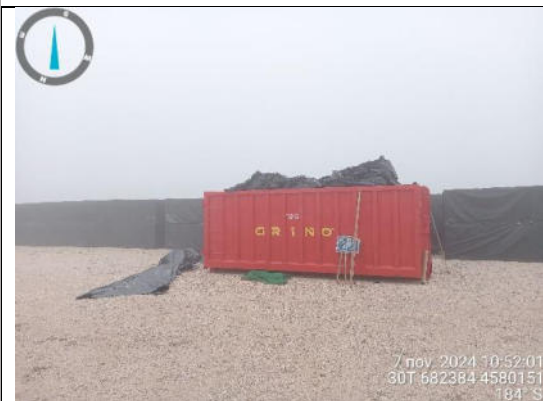
**Contenedor de gran tamaño para recogida de lonas plásticas inservibles.**

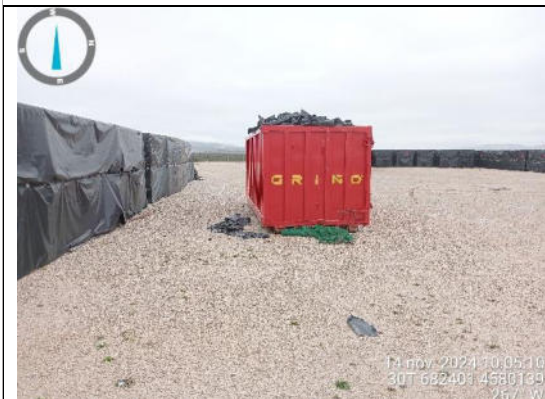
**Contenedor de gran tamaño para recogida de lonas plásticas inservibles.**

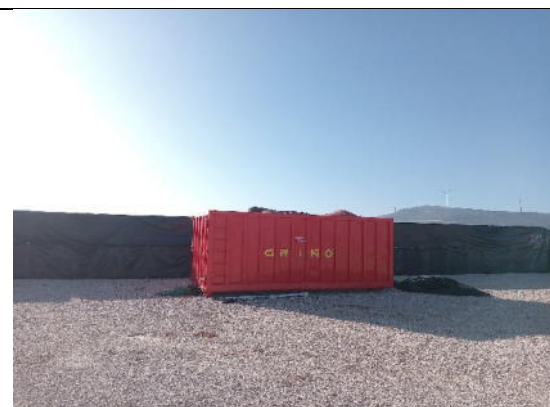
Contenedor de gran tamaño para recogida de lonas plásticas inservibles.
