6.5	PROTECCIÓN DE LA VEGETACIÓN .....	17
6.6	PROTECCIÓN DE LA FAUNA.....	18
6.7	PROTECCIÓN DEL PATRIMONIO ARQUEOLÓGICO Y PALEONTOLÓGICO 19	
6.8	PROTECCIÓN DEL PAISAJE .....	20

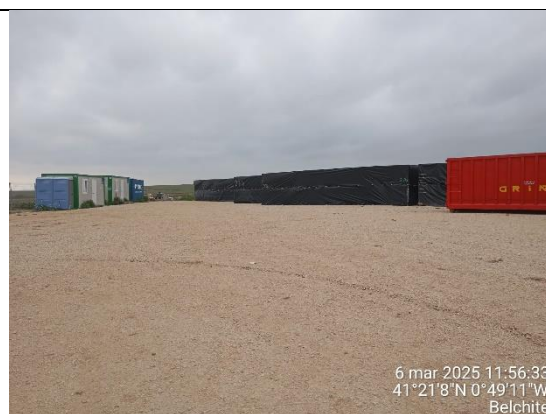
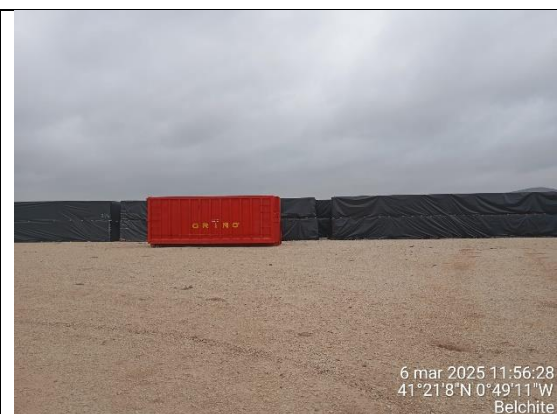
**Contenedor de gran tamaño para recogida de lonas plásticas inservibles.**

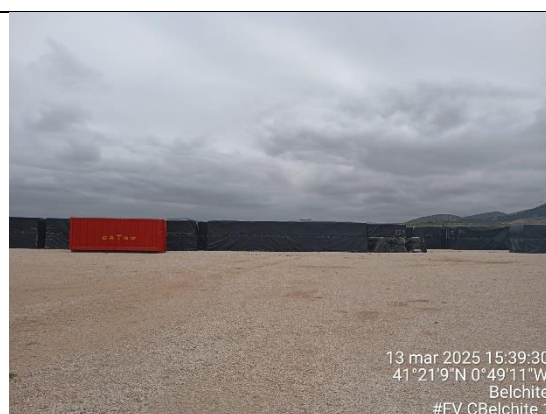
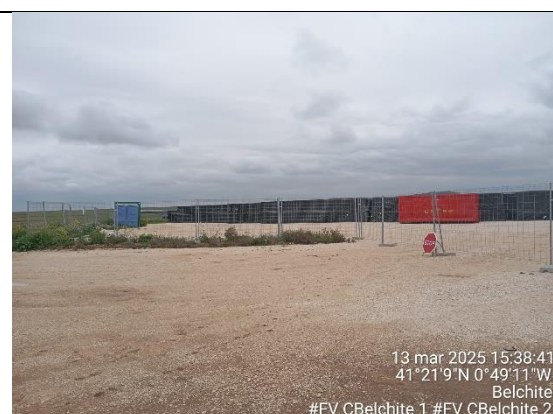
**Contenedor de gran tamaño para recogida de lonas plásticas inservibles.**

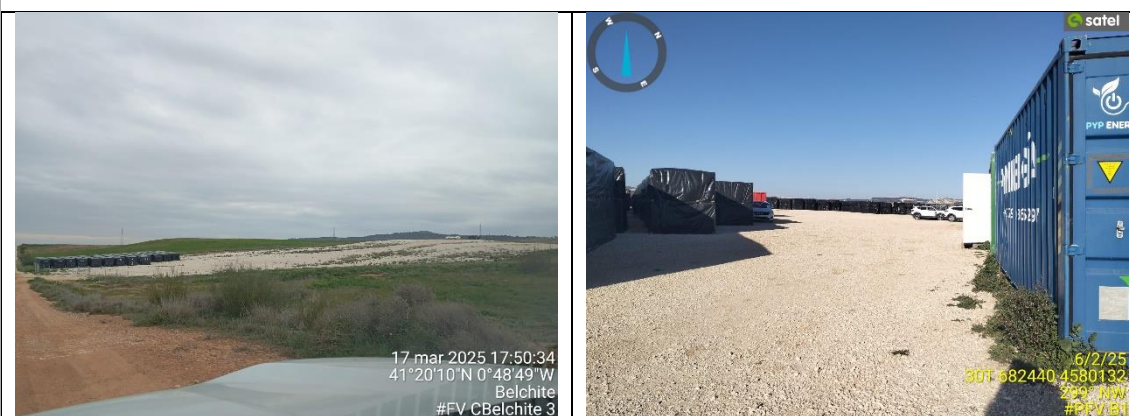
Contenedor de gran tamaño para recogida de lonas plásticas inservibles.

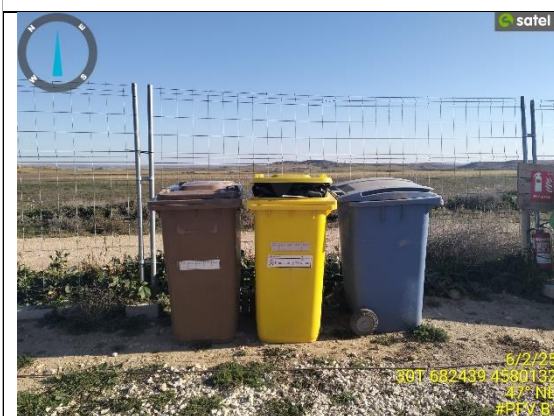
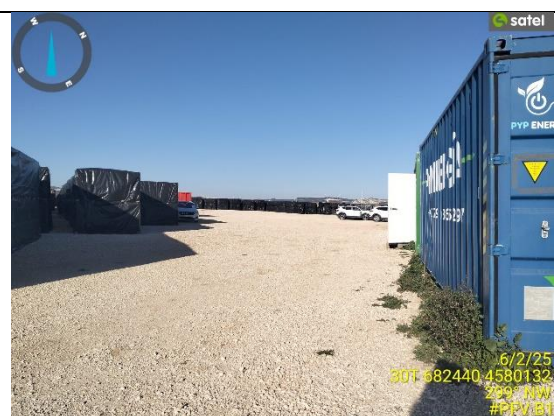
Contenedor de gran tamaño para recogida de lonas plásticas inservibles.

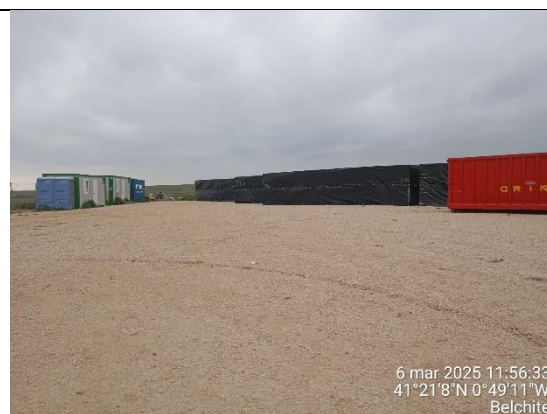
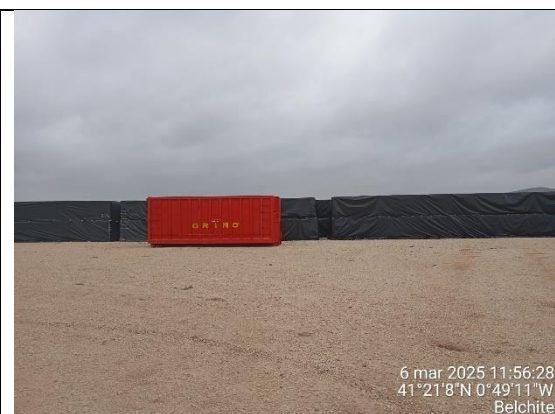
**Contenedor de gran tamaño para recogida de lonas plásticas inservibles.**
