ANEXO I: DIARIO DE OBRA

ANEXO II: SEGUIMIENTO AVIFAUNA

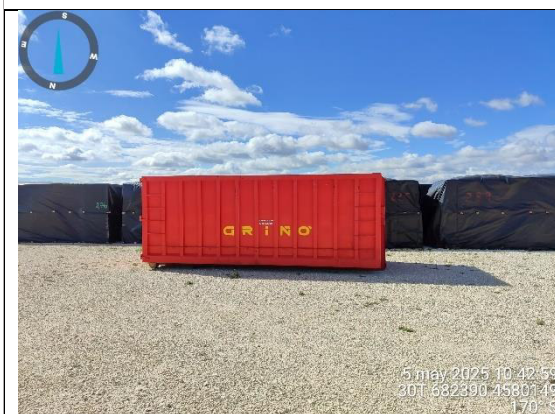
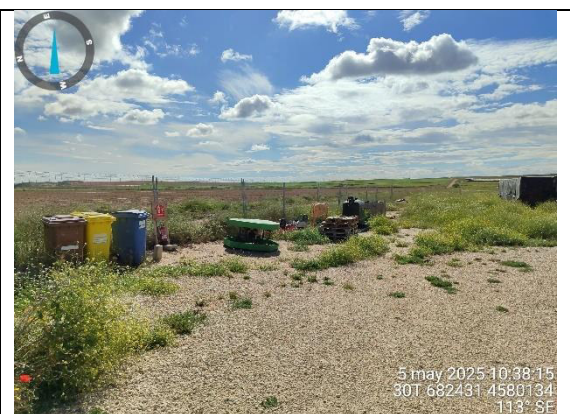
Contenedor de gran tamaño para recogida de lonas plásticas inservibles.

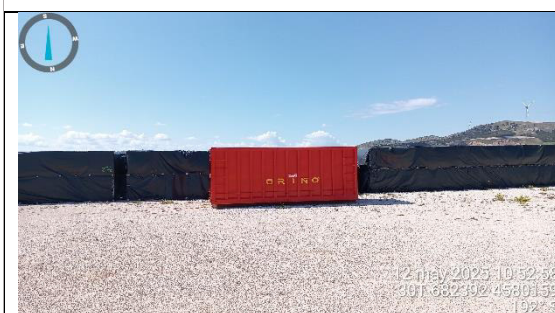
Contenedor de gran tamaño para recogida de lonas plásticas inservibles.

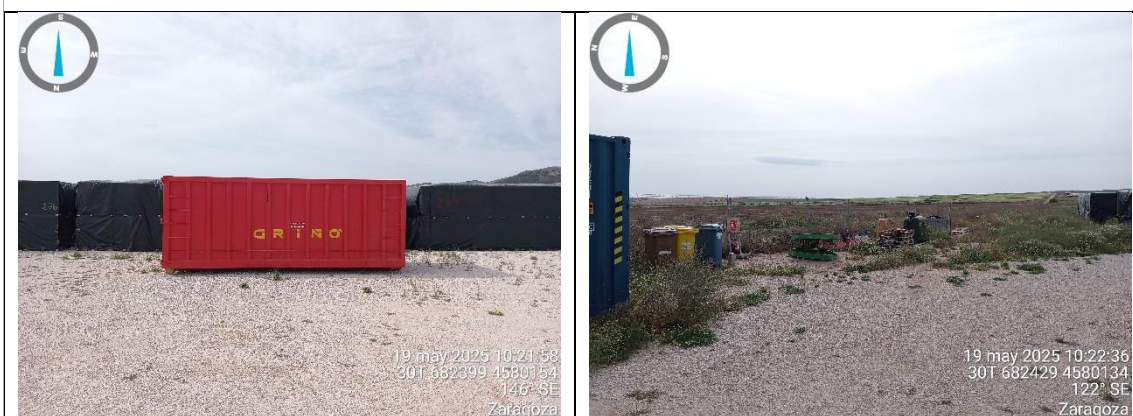
Contenedor de gran tamaño para recogida de lonas plásticas inservibles.

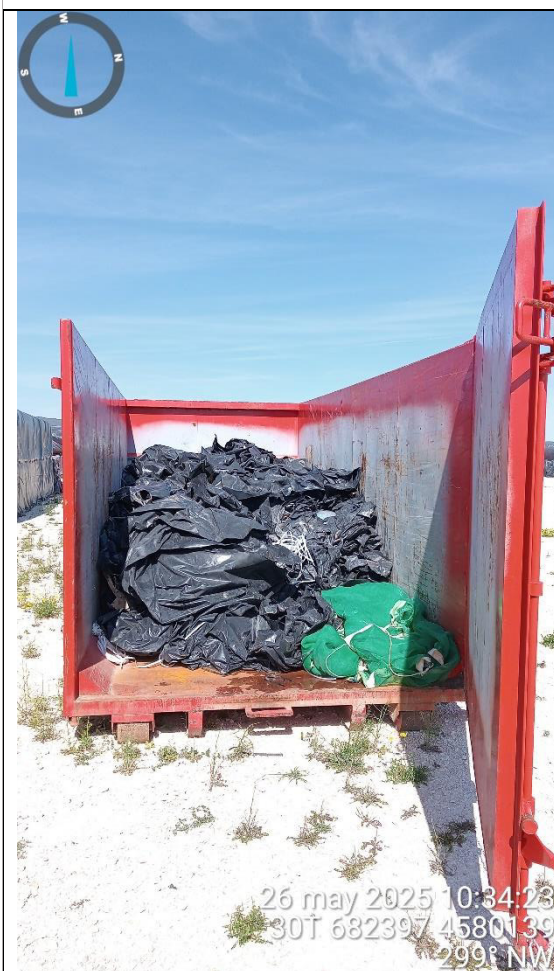
Contenedor de gran tamaño para recogida de lonas plásticas inservibles.
