6.5	PROTECCIÓN DE LA VEGETACIÓN .....	17
6.6	PROTECCIÓN DE LA FAUNA.....	18
6.7	PROTECCIÓN DEL PATRIMONIO ARQUEOLÓGICO Y PALEONTOLÓGICO 19	
6.8	PROTECCIÓN DEL PAISAJE .....	20

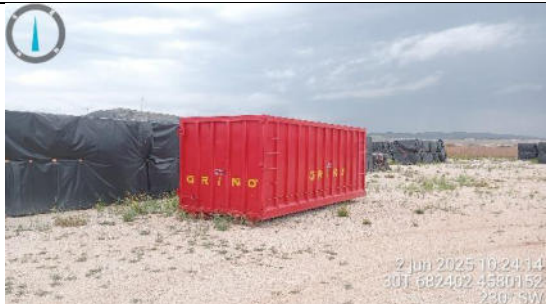
<div style="display: flex; align-items: center;">

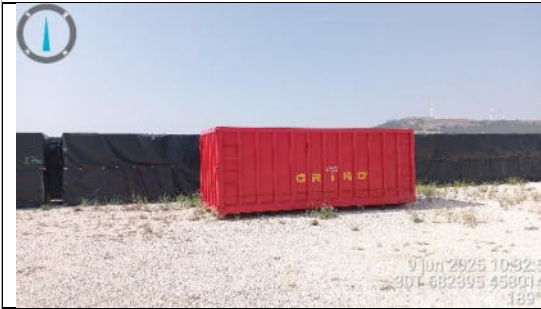
<p>9 Jun 25 10:52 307-682395 438011 183</p> </div> <p style="text-align: center;"><b>Contenedor de gran tamaño para recogida de lonas plásticas inservibles.</b></p>

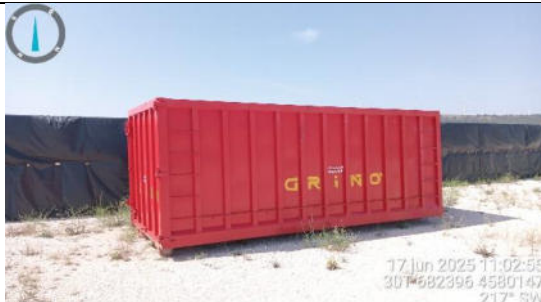
<p style="font-size: small; text-align: right;">17 Jun 2025 11:02:55 307°582396 4580147 217° SW</p> </div> <div data-bbox="906 734 1495 1048" style="display: inline-block; border: 1px solid black; width: 100%; height: 100%;"></div> <p style="text-align: center; margin-top: 5px;"><b>Contenedor de gran tamaño para recogida de lonas plásticas inservibles.</b></p>
	<p><b>3- CONTROL DE ASPECTOS AMBIENTALES PARTICULARES:</b></p> <p><b>a. SEGUIMIENTO DE AVIFAUNA EN EL ENTORNO</b></p> <ul style="list-style-type: none"> <li>- Se ha registrado un vuelo de ganga ibérica (<i>Pterocles alchata</i>).</li> </ul> <p><b>b. INSPECCIÓN EDIFICACIONES SUSCEPTIBLES DE NIDIFICACIÓN DE CERNÍCALO PRIMILLA</b></p> <ul style="list-style-type: none"> <li>- <u>Como en la visita anterior, no se ha detectado la presencia de la especie, ni de otras especies protegidas.</u></li> </ul>

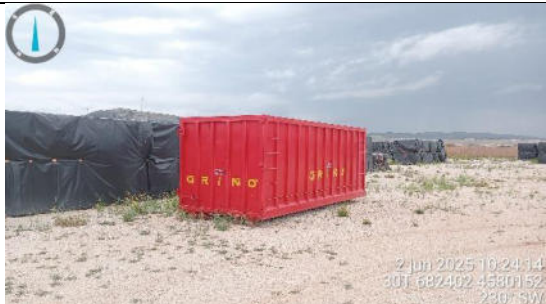
<div style="display: flex; align-items: center;">
