SEGUIMIENTO AMBIENTAL EN FASE DE CONSTRUCCIÓN INFORME MENSUAL 5 AÑO 2

“PLANTA FOTOVOLTAICA LA PEÑAZA 3”

Nombre de la instalación	PFV LA PEÑAZA 3
Provincia de la instalación	ZARAGOZA
Nombre del titular	PLANTA SOLAR OPDE 11, S.L
CIF del titular	B-71344766
Nombre de la empresa de vigilancia	LUZ DE GESTIÓN Y MEDIO AMBIENTE
Tipo de EIA	ORDINARIA
Informe en FASE de	OBRA
Periodicidad del informe según DIA	MENSUAL
Año de seguimiento nº	2
nº de informe y año de seguimiento	INFORME 5 DEL AÑO 2
Periodo que recoge el informe	ENERO 2024

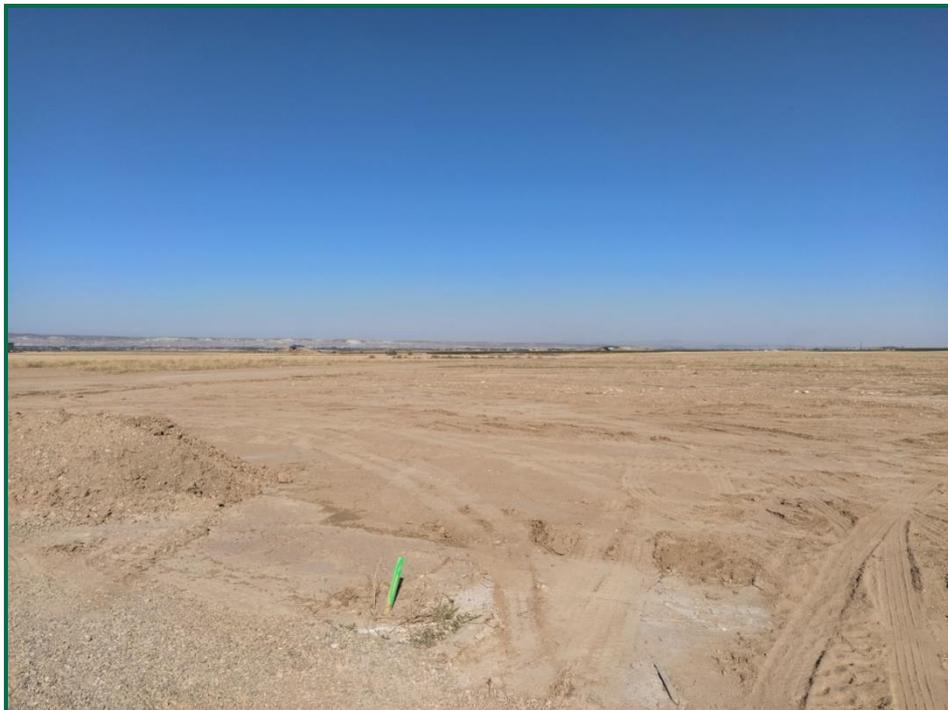
Se realiza un jalonamiento del perímetro mediante estacas. La Dirección Ambiental realiza un control visual continuado para comprobar que no se sobrepasan los límites de la zona de ocupación.

Fotografía 1. Jalonamiento previo.

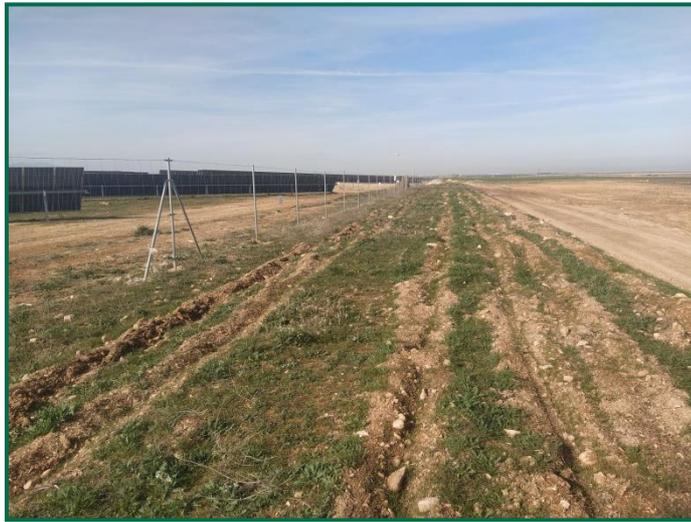
Actualmente el perímetro se encuentra delimitado por el vallado perimetral.

Fotografía 2. Vallado.

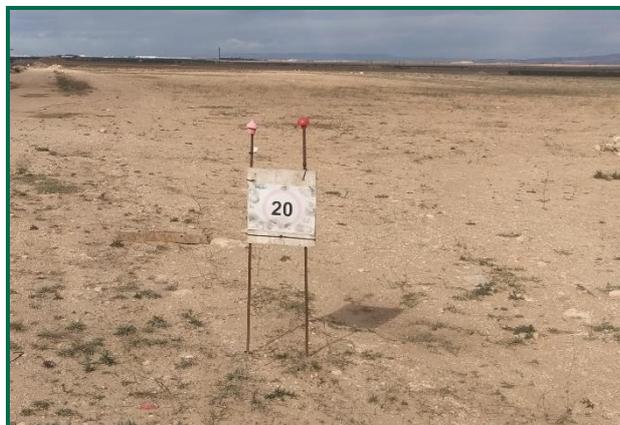
Se restringe la velocidad de circulación a 20 km/h por todo el recorrido de la obra a para minimizar la producción de polvo.

Durante las visitas a obra no se constata afección por emisión de polvo significativa, no se están realizando movimientos de tierra.

Fotografía 3. Señal de limitación de velocidad.

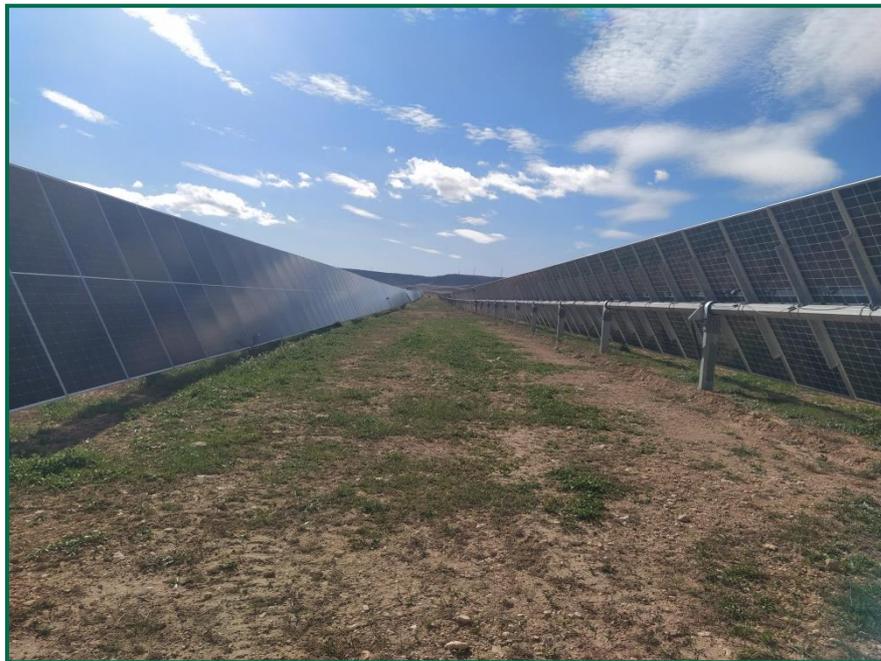
Únicamente se realizan movimientos de tierra en aquellas zonas con mayor desnivel que es necesario nivelar. En las zonas donde no es necesario únicamente se realiza un desbroce de la vegetación de mayor altura, pero no se elimina esta por completo, ni se retira la capa de tierra vegetal para la colocación de los seguidores. Parte de la tierra acopiada en el exterior del vallado ya se ha extendido de forma previa a la restauración vegetal.

Fotografía 4. Hincas sobre el terreno.

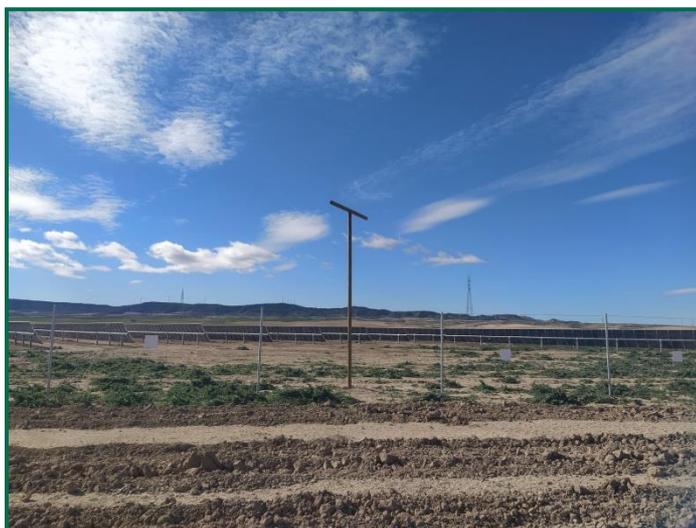
Se instalarán 2 postes posaderos que se ubicarán en zonas de la Planta Fotovoltaica que no se encuentren cerca de las balsas-bebedero ejecutadas. Dichos postes estarán igualmente ejecutados en zonas donde no afecten a la propia funcionalidad del Parque Fotovoltaico evitando así la generación de sombras sobre los propios paneles. Los postes posaderos tendrán una altura total de 4 metros sobre la superficie natural del terreno. Dada su altura deberán de tener una longitud total de 5-6 m para que los mismos puedan estar enterrados embebidos en la tierra una profundidad mínima de 1 m.

La madera del poste deberá de estar tratada con autoclave IV para resistir lo suficientemente bien las inclemencias temporales. La cimentación de dicho poste deberá ser de dimensiones 0,30 m x 0,30 m x 1,0 m de profundidad y serán hormigonadas con hormigón HM-20. El poste horizontal tendrá anclados dos ángulos de madera para evitar el cimbreo de la cruz del poste en su parte más alta.

Esta medida ya se ha llevado a cabo.

Fotografía 5. Poste posadero

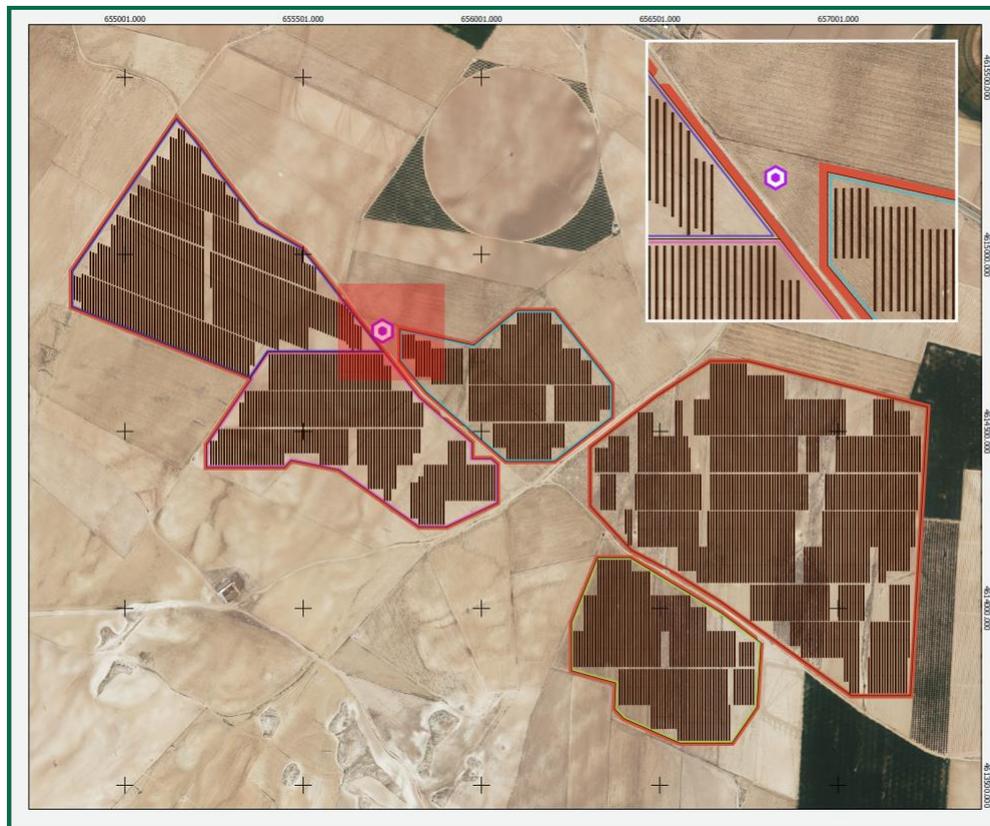
Figura 3. Ubicación primillar propuesto.

Se ha decidido instalar un primillar de nueva planta común para las plantas fotovoltaicas Larral y La Peñaza 3.

Tras la construcción del primillar se iniciará la puesta en marcha de un proceso de hacking (o cría campestre) durante un mínimo de 3 años, durante el cual se introducirán pollos procedentes de cría en cautividad que aseguren el funcionamiento de la colonia reproductora como tal, una vez acabe el citado periodo.

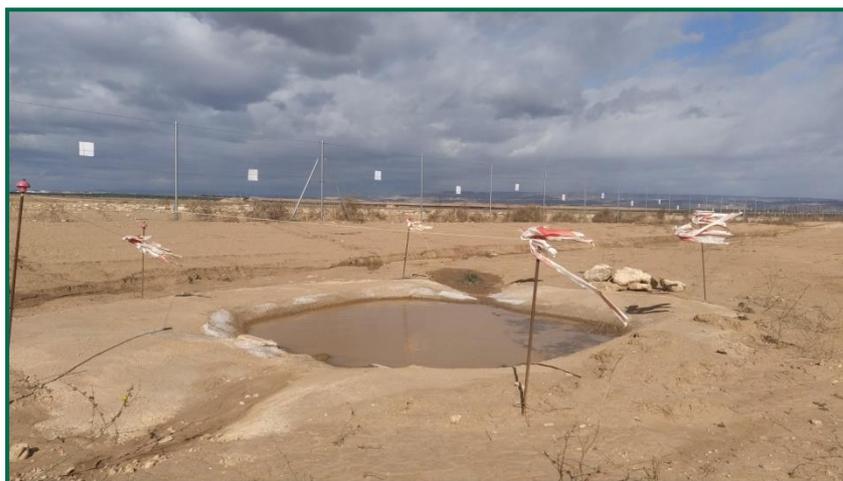
Esta medida **ya se ha implantado**, en la siguiente foto puede verse la balsa construida.

Fotografía 6. Balsa ya construido.

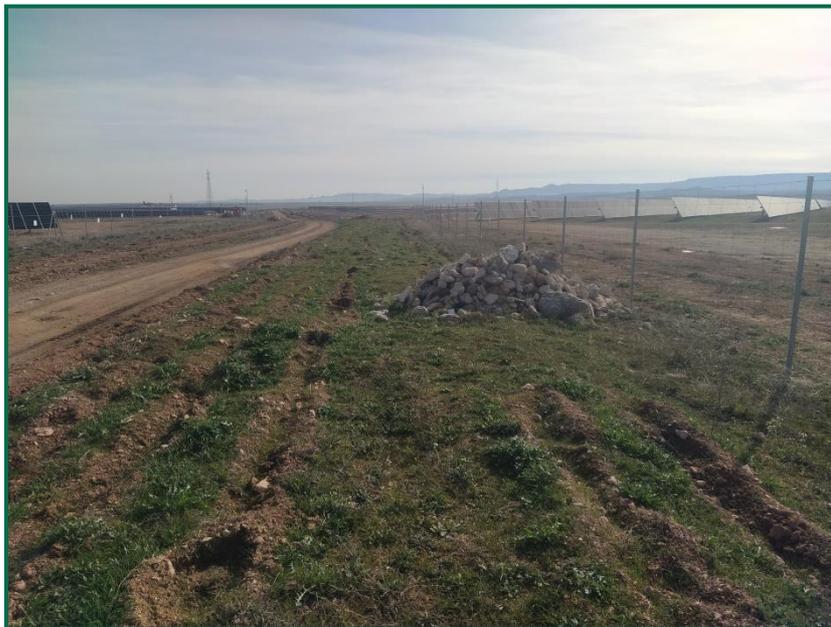
Estos montículos ya se han construido.

Fotografía 7. Montículos de piedras.

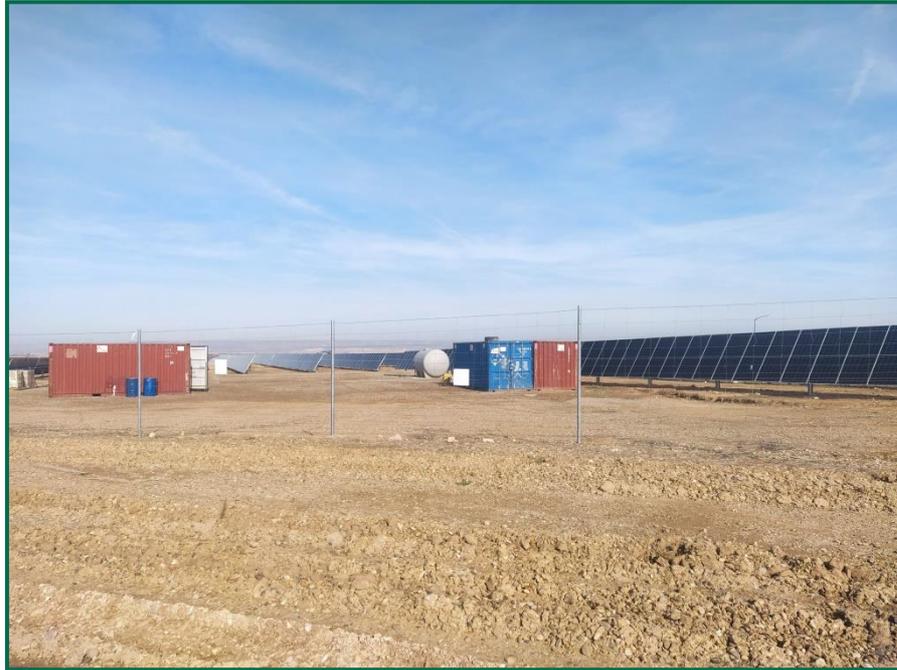
Los residuos peligrosos se almacenaban en bidones específicos, cerrados y etiquetados en el interior de un contenedor metálico tipo marítimo en la zona de casetas de obra.

Estos residuos han sido retirados, y la zona de casetas de obra ha sido desmantelada, el punto limpio se ha trasladado al interior de la subestación, así como las oficinas.

Fotografía 8. Contenedor para voluminosos.

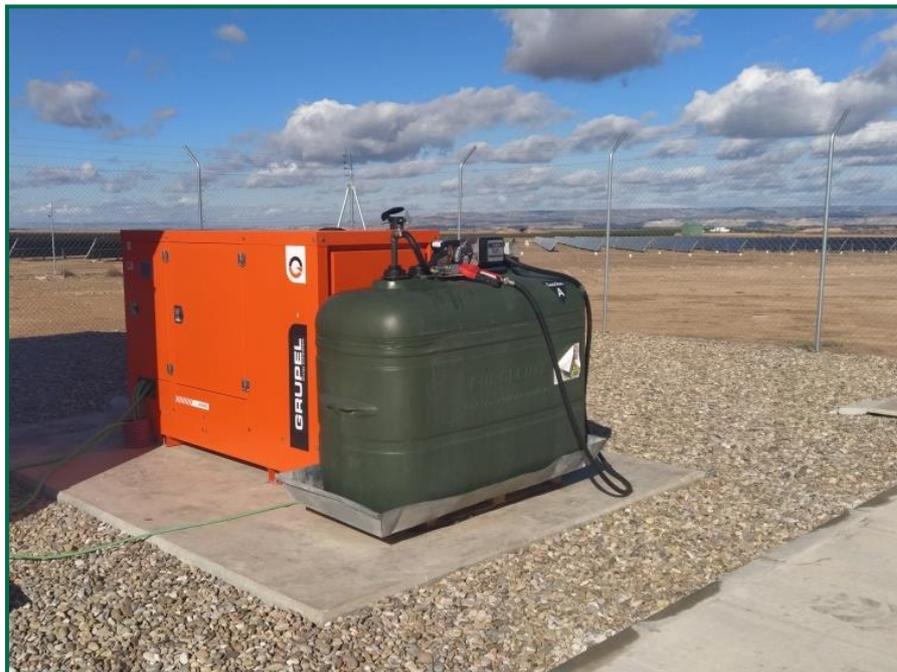
El grupo electrógeno en uso actualmente cuenta con chasis estanco, está ubicado sobre una base hormigonada dentro del perímetro de la subestación, y el bidón para combustible cuenta con una bandeja metálica para evitar vertidos accidentales en la recarga de combustible.

Fotografía 9. Grupo electrógeno.

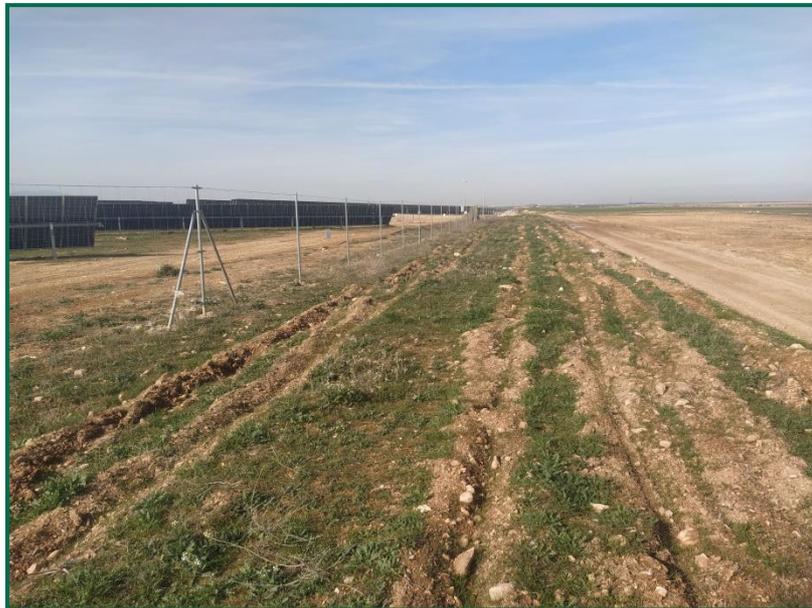
Las plantaciones se comenzaron la última semana del mes de noviembre de 2023 y se completaron en diciembre.

Fotografía 10. Zona con plantones ya colocados.

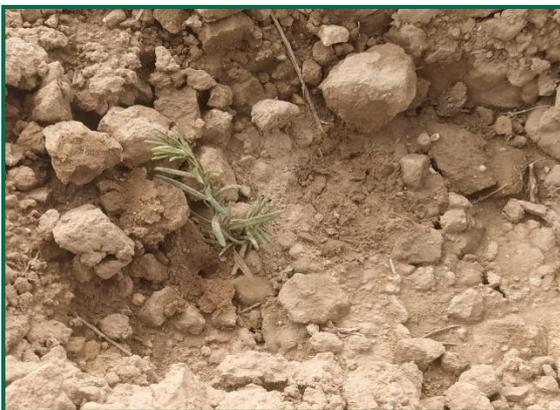
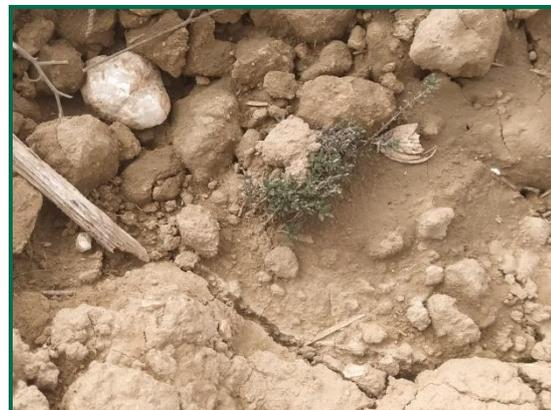
Fotografías 11 y 12. Plantones.

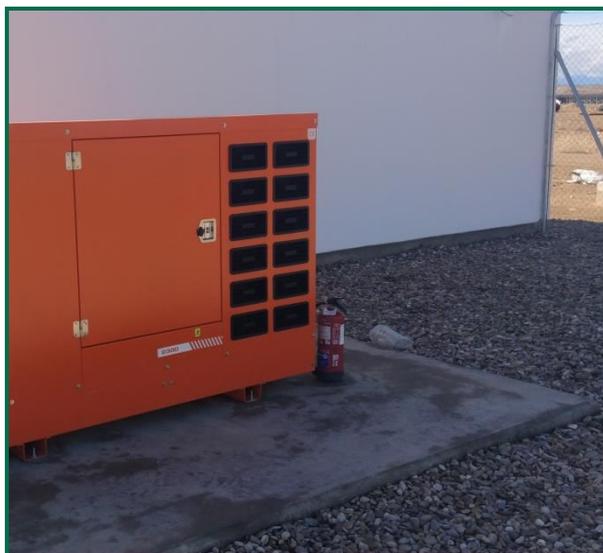
Se dispone de extintores, en la zona de la subestación, junto al grupo electrógeno y en la zona de obras. No se han depositado restos de desbroces ni materiales combustibles.

Fotografía 13. Extintor.

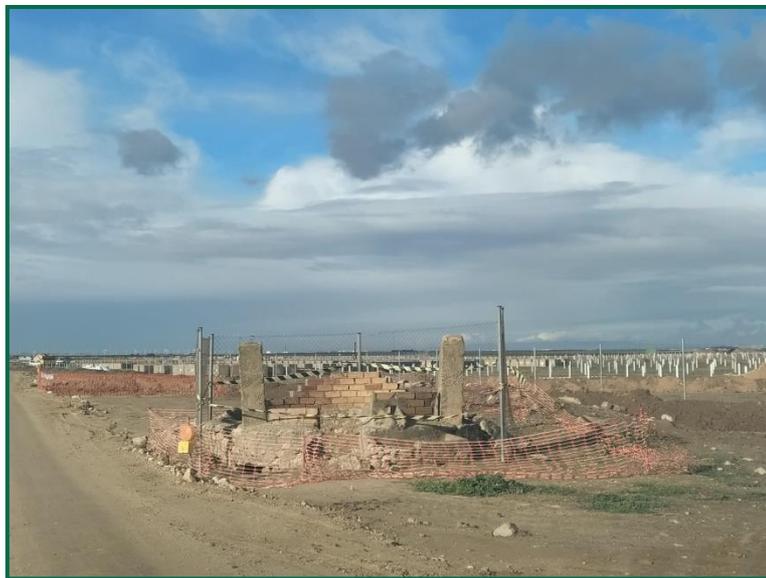
Ya se ha procedido al balizado del citado elemento arqueológicos, a continuación, se muestran fotografía de este balizado:

Fotografía 14. Muelle de carga
