Nombre de la instalación:	PE HILADA HONDA
Provincia/s ubicación de la instalación:	ZARAGOZA Y TERUEL
Nombre del titular:	REPSOL S.A.
CIF del titular:	B-99232258
Nombre de la empresa de vigilancia:	LUZ DE GESTIÓN Y MEDIO AMBIENTE S.L.
Tipo de EIA:	ORDINARIA
Informe de FASE de:	EXPLOTACIÓN
Periodicidad del informe según DIA:	CUATRIMESTRAL
Año de seguimiento nº:	AÑO 4
nº de informe y año de seguimiento:	INFORME Nº 2 DEL AÑO 4
Período que recoge el informe:	MAYO 2024 – AGOSTO 2024

1. INTRODUCCIÓN

El presente documento es el **segundo informe cuatrimestral del año 2024** del parque eólico HILADA HONDA compuesto por 6 aerogeneradores y las infraestructuras de evacuación eléctrica, con evacuación final en la subestación SET Muniesa.

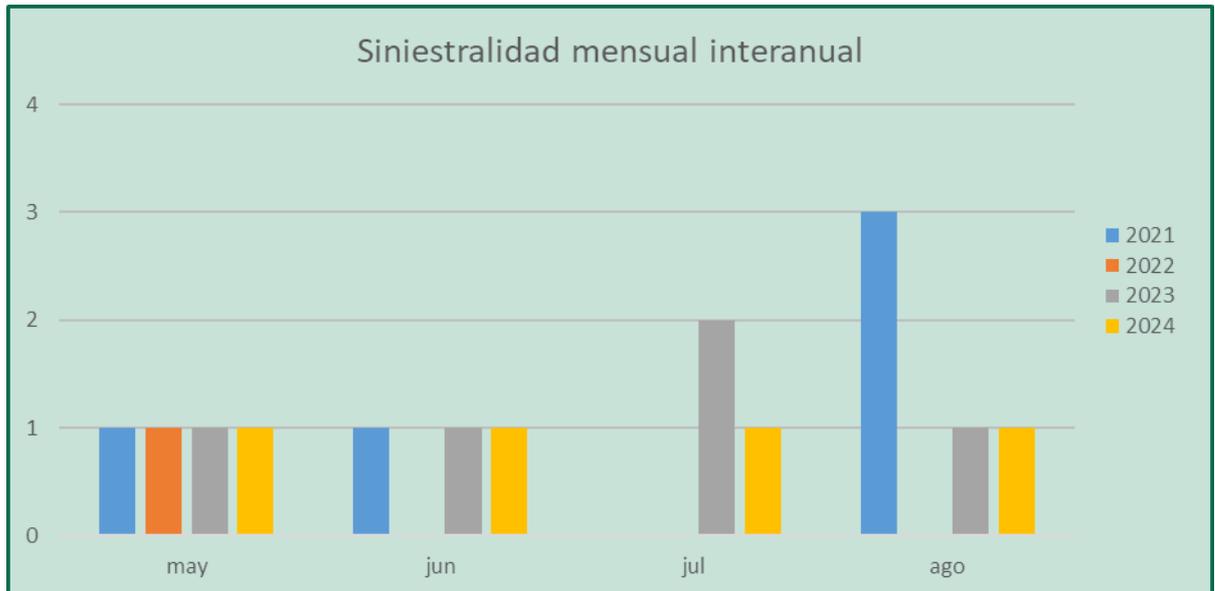
Figura 33. Mortalidad interanual, durante el 2º cuatrimestre, mensual. PE Hilada Honda (2021-2024).

En la siguiente figura se muestra los valores de siniestralidad anual por mes a lo largo de los cuatro años de seguimiento, durante el periodo cuatrimestral actual (mayo-agosto):

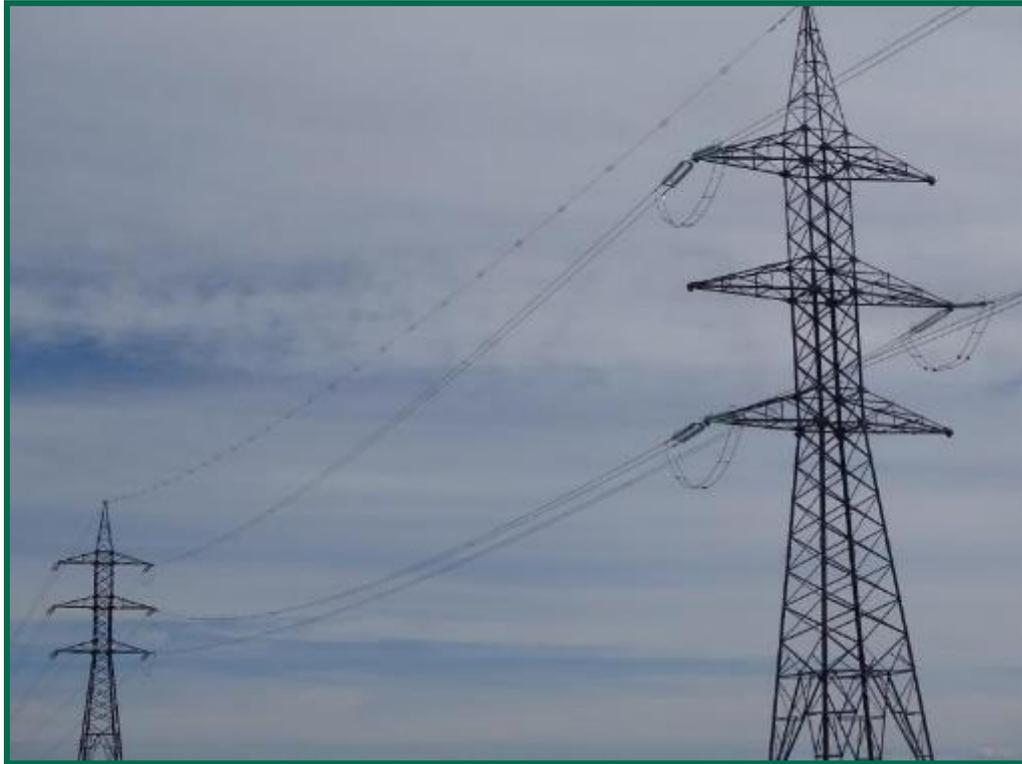
Fotografía 6. Apoyos LAAT evacuación.

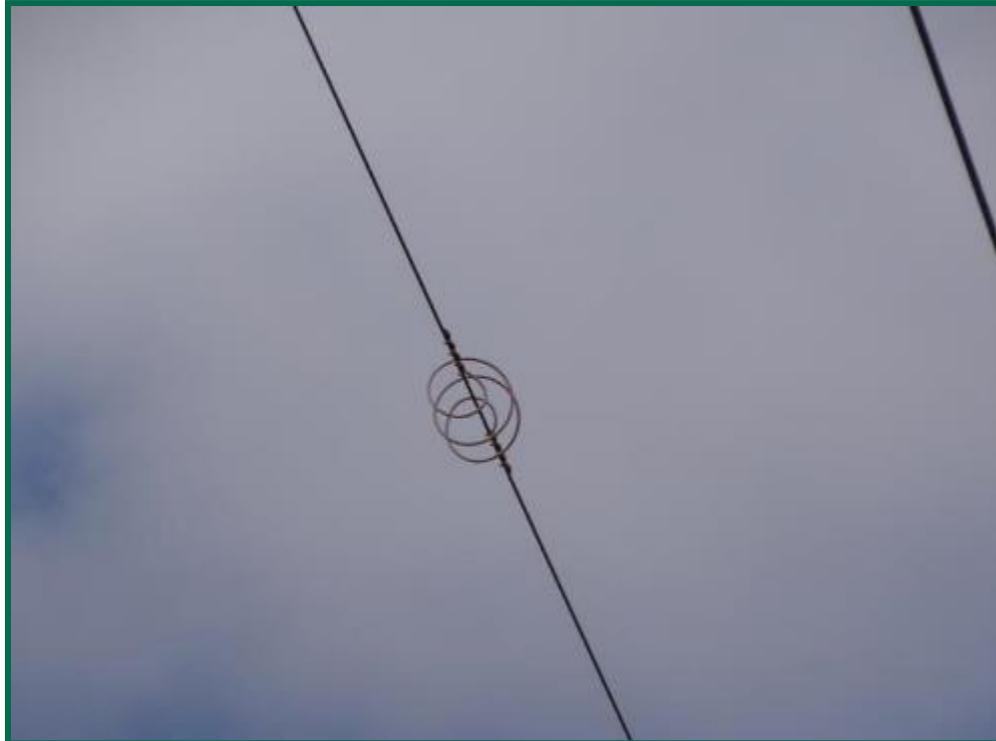
Fotografía 7. Detalle de balizas salvapájaros.

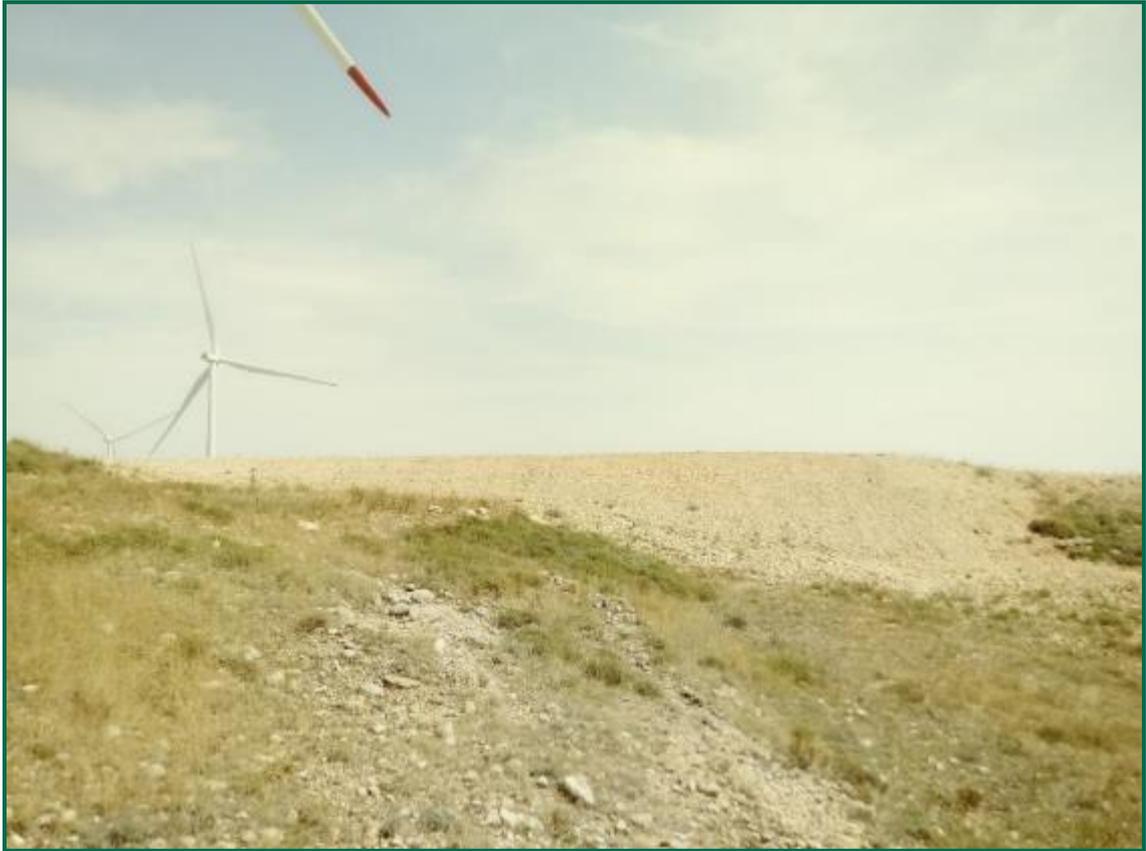
Fotografía 9. Talud en clúster Aguasvivas.

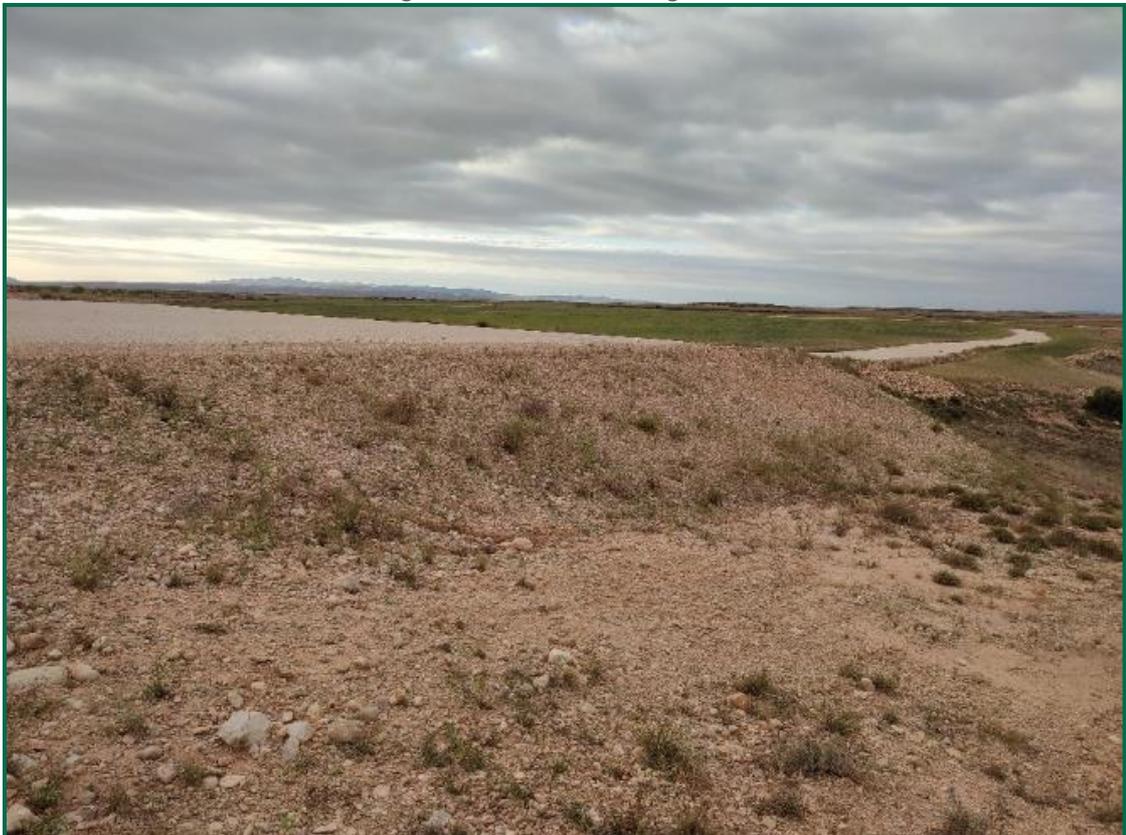
Durante el cuatrimestre han germinado de nuevo las especies introducidas mediante la hidrosiembra y que han ido esparciéndose por el área de aplicación.

Fotografía 10. Talud en clúster Aguasvivas, aspecto actual.

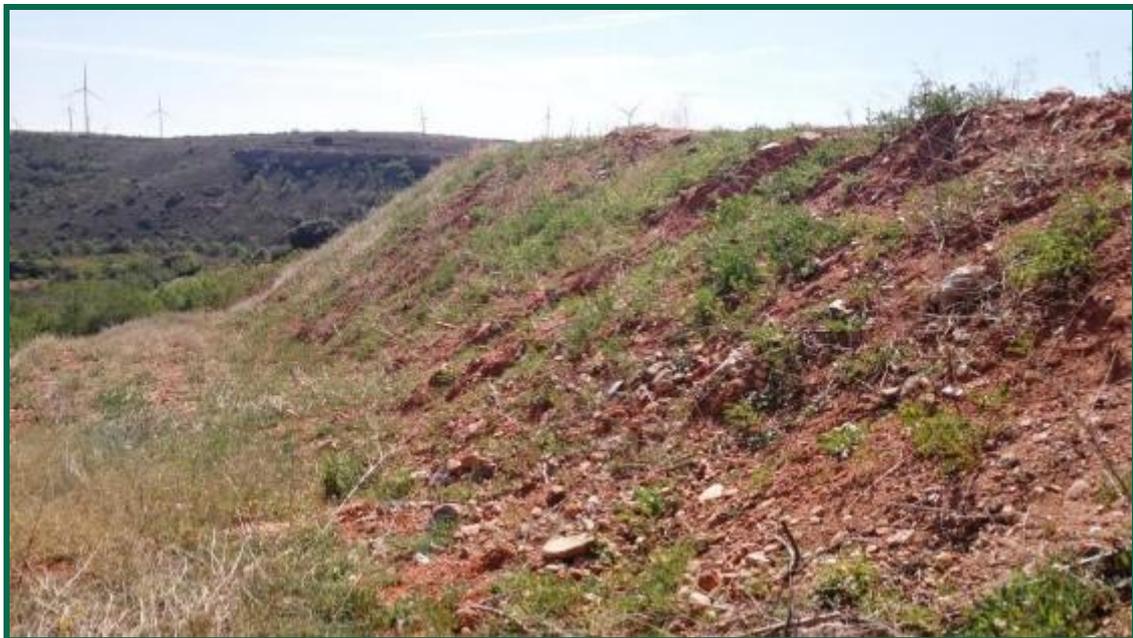
Fotografía 11. Talud en el clúster Aguasvivas.

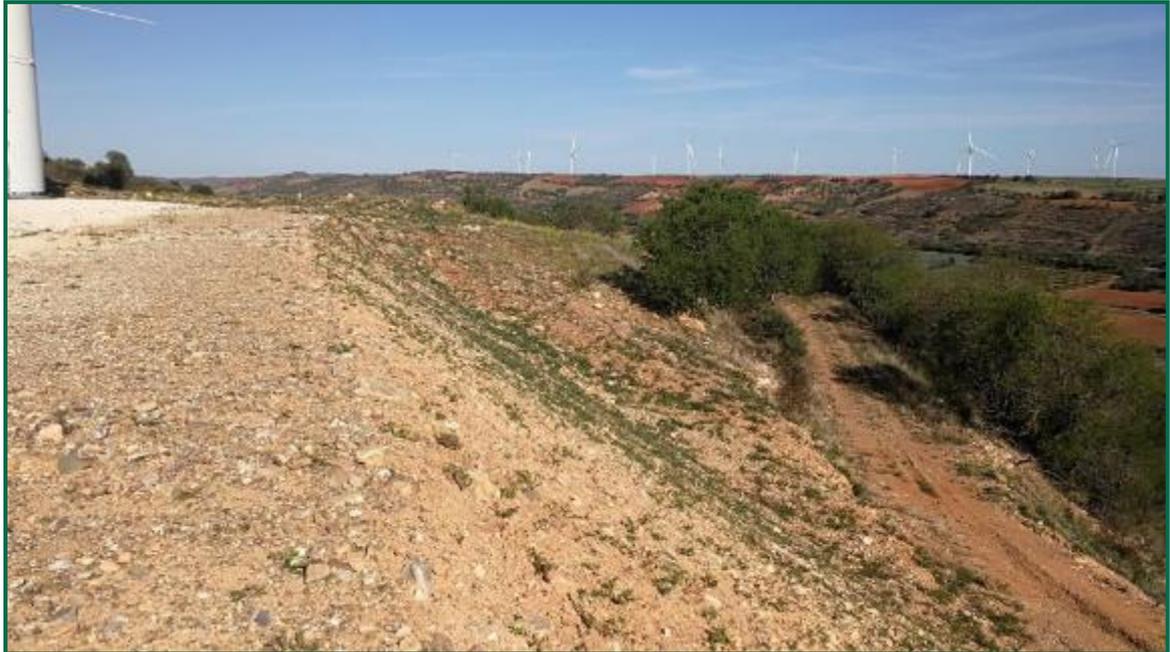
Fotografía 13. Talud en clúster Aguasvivas.

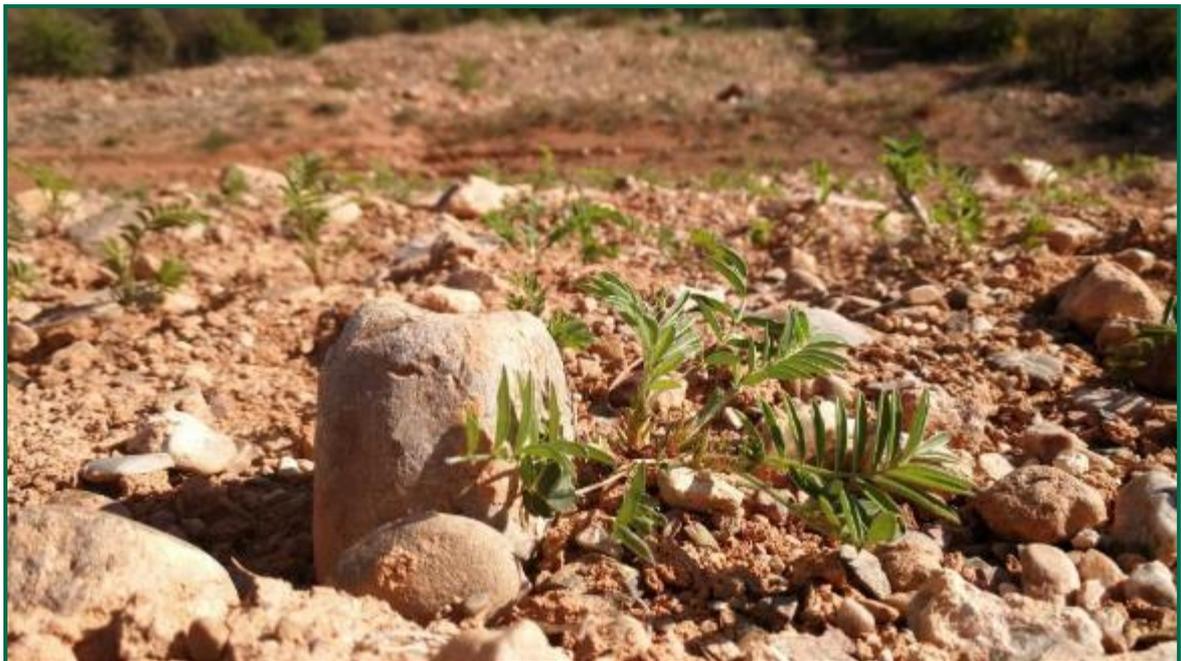
Fotografía 14. Talud con *Onobrychis-viciifolia*.
