Nombre de la instalación:	PE HILADA HONDA
Provincia/s ubicación de la instalación:	ZARAGOZA Y TERUEL
Nombre del titular:	REPSOL S.A.
CIF del titular:	B-99232258
Nombre de la empresa de vigilancia:	LUZ DE GESTIÓN Y MEDIO AMBIENTE S.L.
Tipo de EIA:	ORDINARIA
Informe de FASE de:	EXPLOTACIÓN
Periodicidad del informe según DIA:	CUATRIMESTRAL
Año de seguimiento nº:	AÑO 5
nº de informe y año de seguimiento:	INFORME Nº 2 DEL AÑO 5
Período que recoge el informe:	MAYO 2025 – AGOSTO 2025

El presente documento es el **segundo informe cuatrimestral del año 2025** del parque eólico HILADA HONDA compuesto por 6 aerogeneradores y las infraestructuras de evacuación eléctrica, con evacuación final en la subestación SET Muniesa.

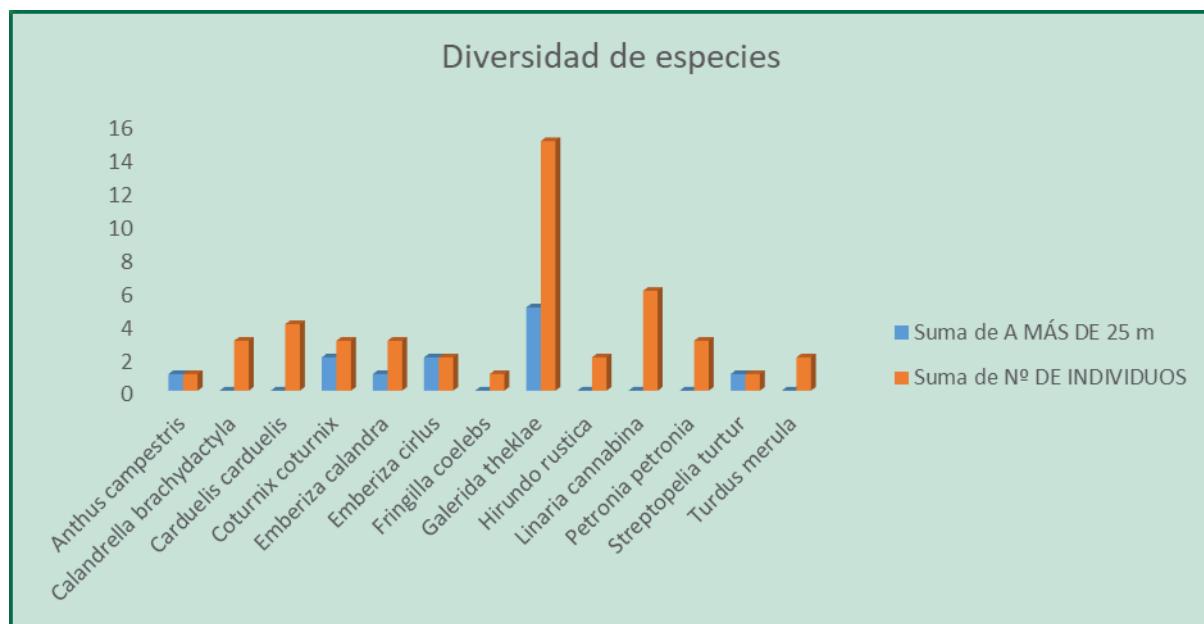
Figura 4. Número de individuos de cada especie observada.

En la siguiente figura se muestra los valores acumulados de número de individuos, tanto en bando (25m) como fuera de bando. Como se puede observar, la especie más abundante es la cogujada montesina (*Galerida theklae*) con un 9,94%.

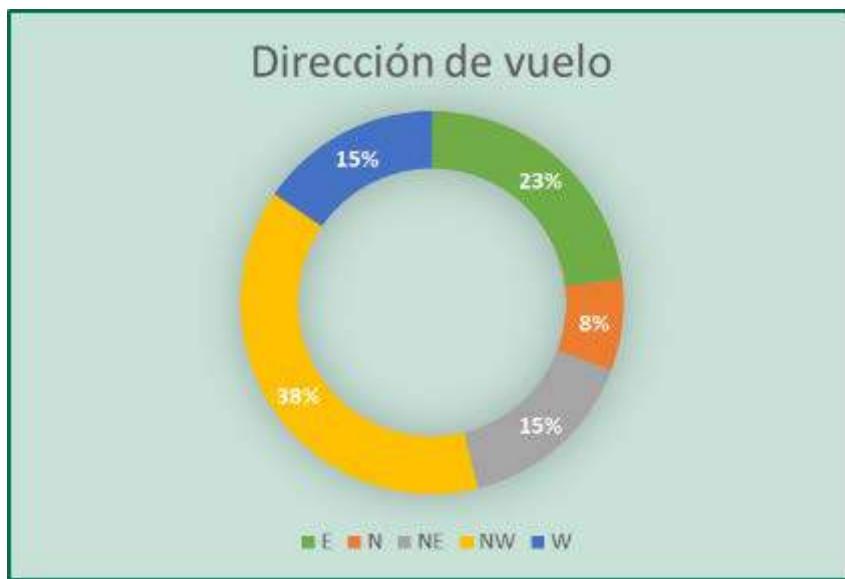
Figura 7. Vuelos observados según dirección.

La dirección de vuelo va condicionada por el tipo de vuelo que estén realizando, en caso de vuelos de desplazamiento de aves de gran envergadura, viene condicionado por la orografía del terreno. Siendo los vuelos más habituales de desplazamiento se realizan con trayectoria noreste.

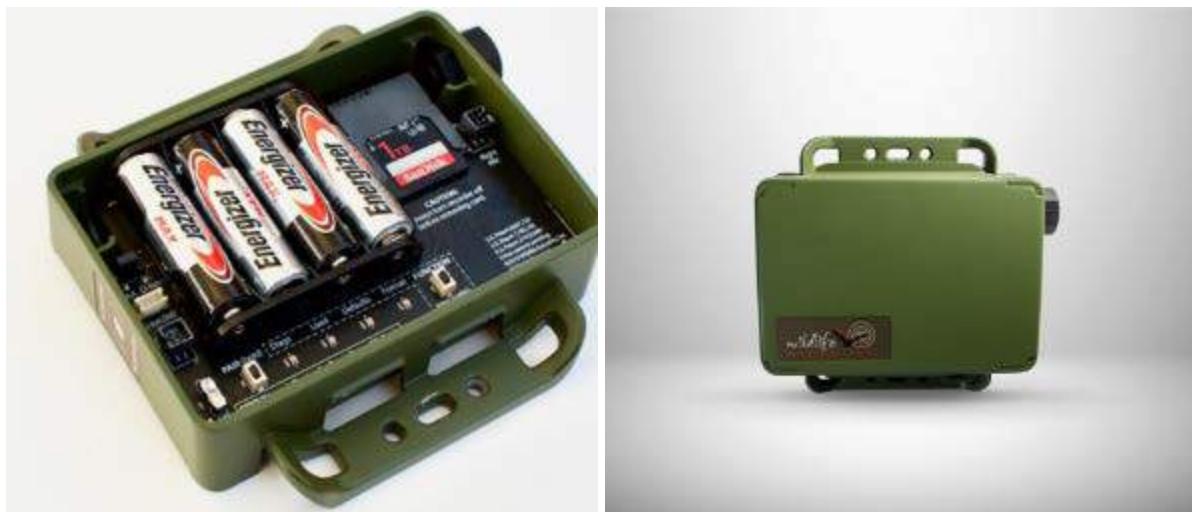
Figura 12. Song Meter Mini Bat Ultrasonic Recorder. Fuente: Wildlife Acoustics.

Para realizar estas grabaciones en los puntos seleccionados, se ha utilizado la grabadora Song Meter Mini Bat Ultrasonic Recorder, una grabadora de audio de espectro completo (full spectrum) y de cruce por cero (zero crossing). Es capaz de grabar ultrasonidos (192kHz, 256kHz, 384kHz y 500kHz) rangos entre los cuales se encuentran los ultrasonidos emitidos por los murciélagos. Es capaz de registrar

sonido descomprimido en una tarjeta microSD a una frecuencia de muestreo de entre 8kHz y 250kHz. Es una alternativa más pequeña y menos costosa que el otro modelo de la misma marca SM4 BAT, pero igualmente válida para análisis acústicos de quirópterofauna.

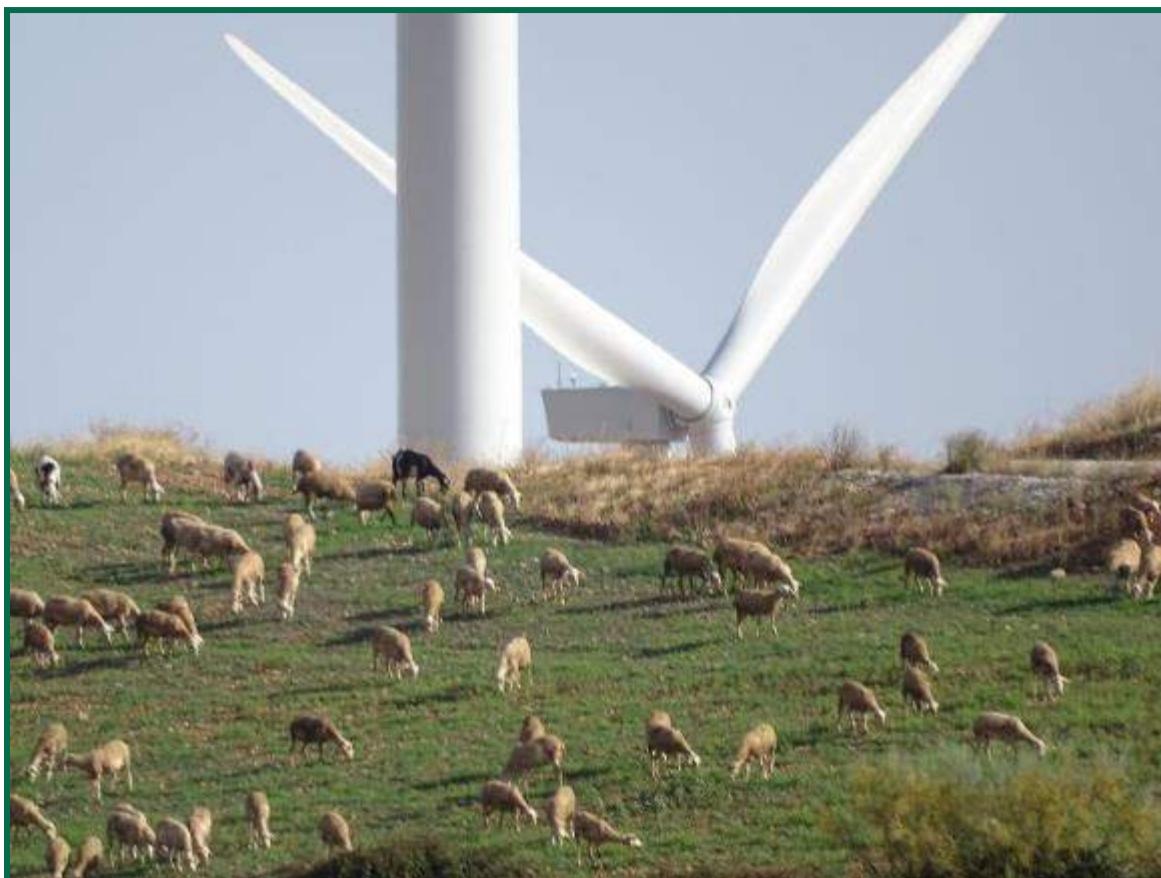
Fotografía 1. Rebaño de ovejas dentro del PE Hilada Honda.

De acuerdo con lo especificado en el párrafo anterior, se tendrá en cuenta y se vigilará de forma especial el abandono de cadáveres, dado que existen explotaciones ganaderas ovinas.

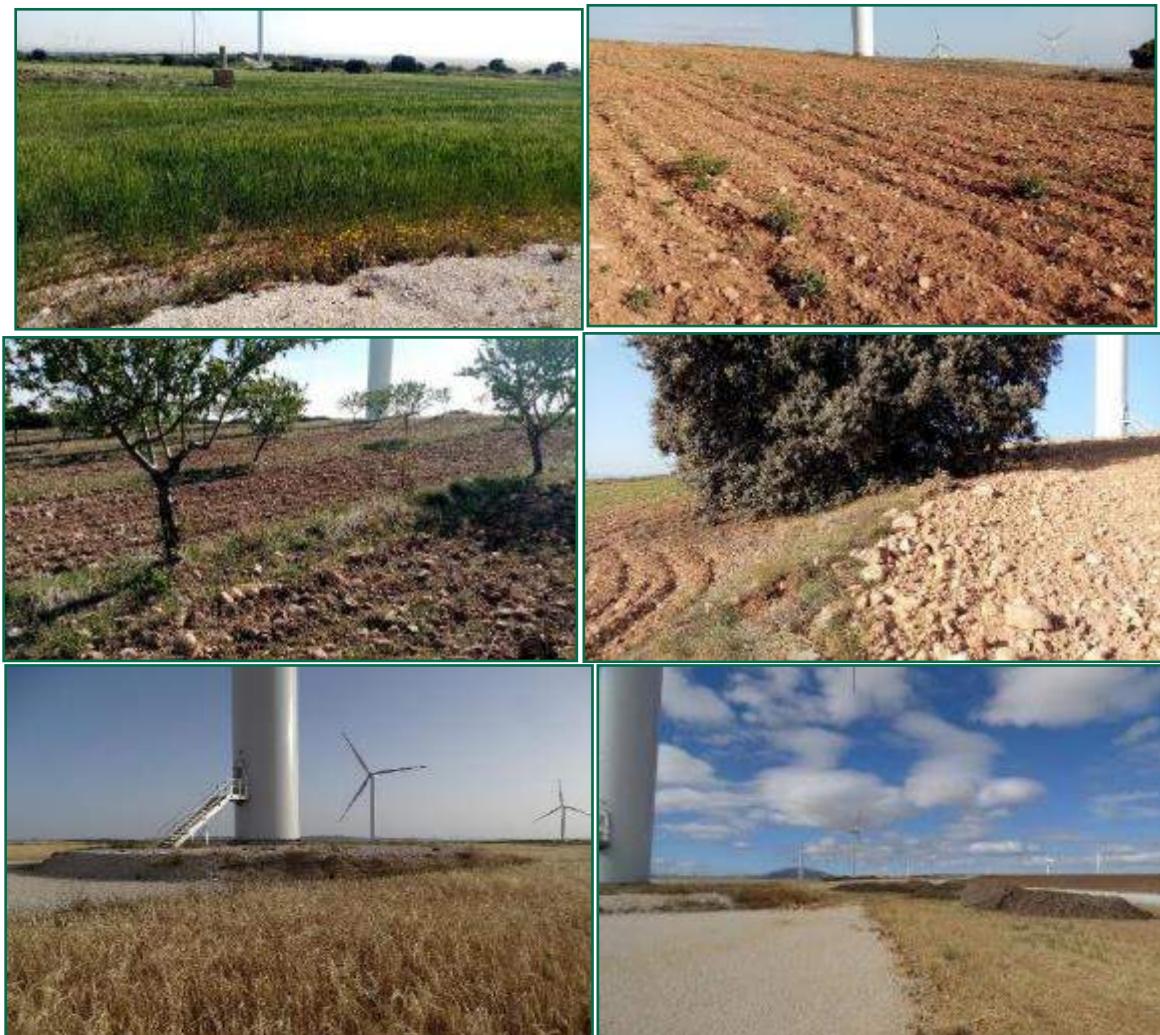
Durante este cuatrimestre no se ha visto apenas influido por el estado de los campos. El porcentaje de superficie de búsqueda en cada aerogenerador varía en función del estado de los sembrados.

Fotografía 2. Tipos de uso del suelo en las áreas de búsqueda: Cultivo cereal sembrado, campo labrado, almendros, vegetación natural, cereal antes de la cosecha, y rastrojera.

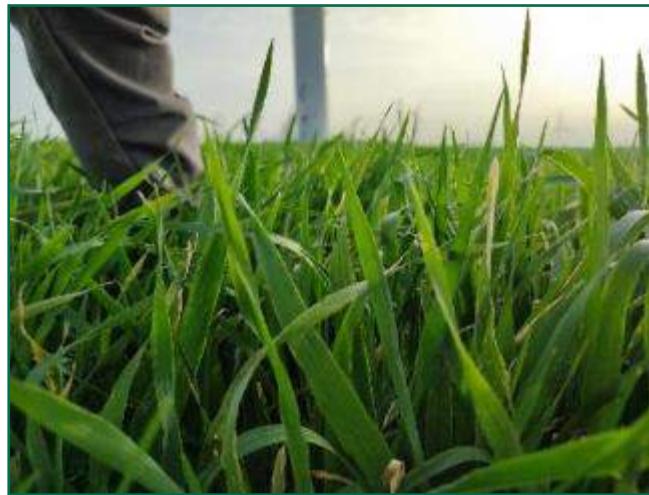
Fotografía 3. Estado de la vegetación en campos de cultivo de cereal en el área de prospección.

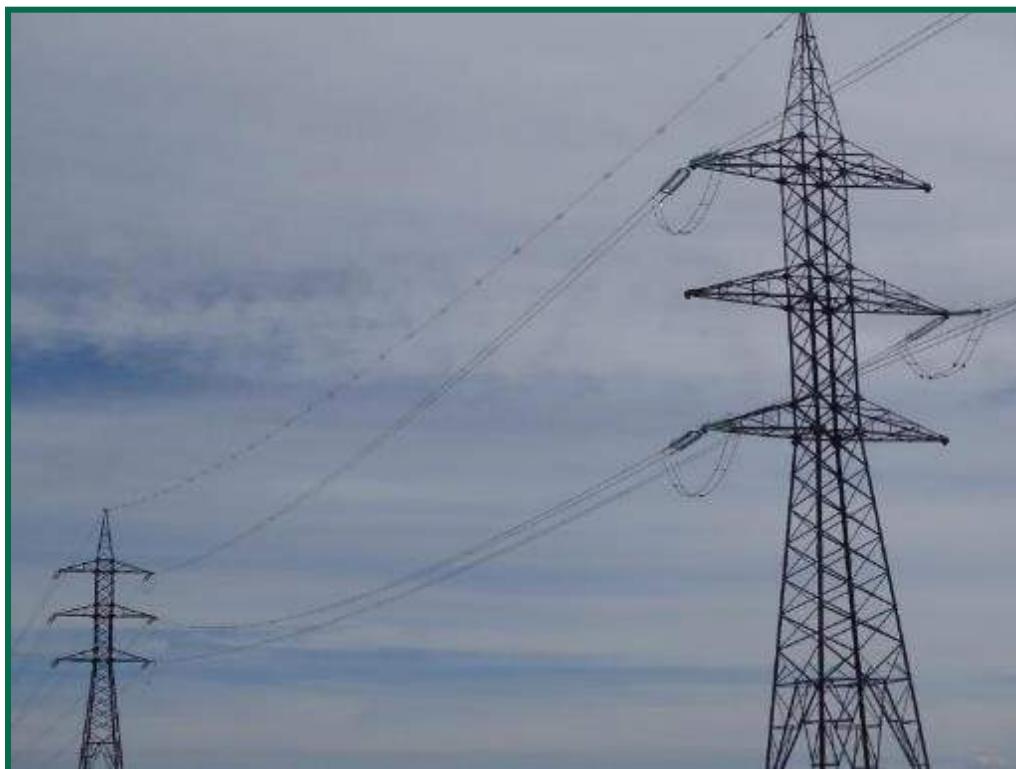
Fotografía 6. Apoyos LAAT evacuación.

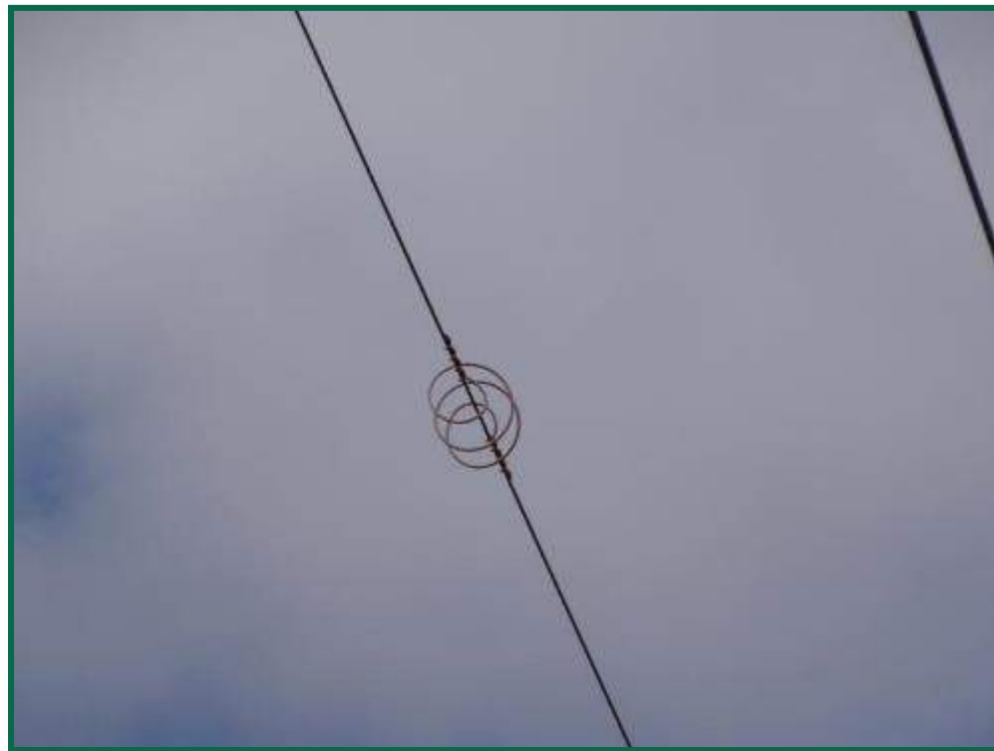
Fotografía 7. Detalle de balizas salvapájaros.

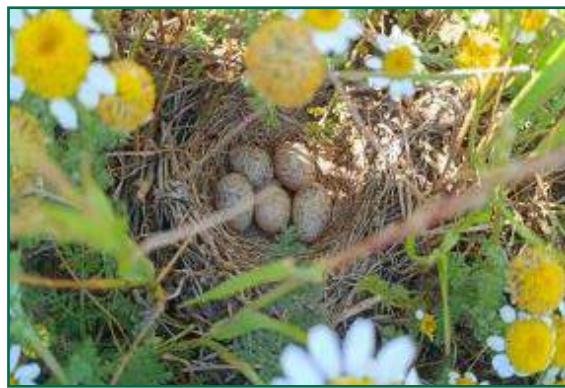
La accidentalidad detectada, la mayoría de las especies que sufren colisión corresponde a aquellas que permanecen en el territorio durante todo el año, y es particularmente elevado en el caso del grupo de los aláudidos. Este grupo está formado por la Calandria (*Melanocorypha calandra*), Alondra común (*Alauda arvensis*), Cogujada montesina (*Galerida theklae*) y la Terrera común (*Calandrella brachydactyla*), a las que habría que añadir aves de otros grupos como el Escribano triguero (*Emberiza calandra*) y la Bisbita campestre (*Anthus campestris*). Estas habitan en terrenos eminentemente agrícolas de cultivos herbáceos, en cereales, leguminosas y en barbecho; en terrenos llanos con vegetación leñosa. Todas ellas nidifican en el suelo, con preferencias distintas sobre el tipo de vegetación.

Fotografía 8. Nido de aláudido encontrado durante la prospección de siniestralidad.

Debido a las preferencias de nidificación sobre el tipo de vegetación, y la proximidad de algunas de estas zonas a los aerogeneradores, desde la Comisión de Seguimiento se propuso el estudio del efecto

que pueda producir este hecho sobre la población de estas especies y la posibilidad de tomar como medida, el labrado de estas para evitar la nidificación.

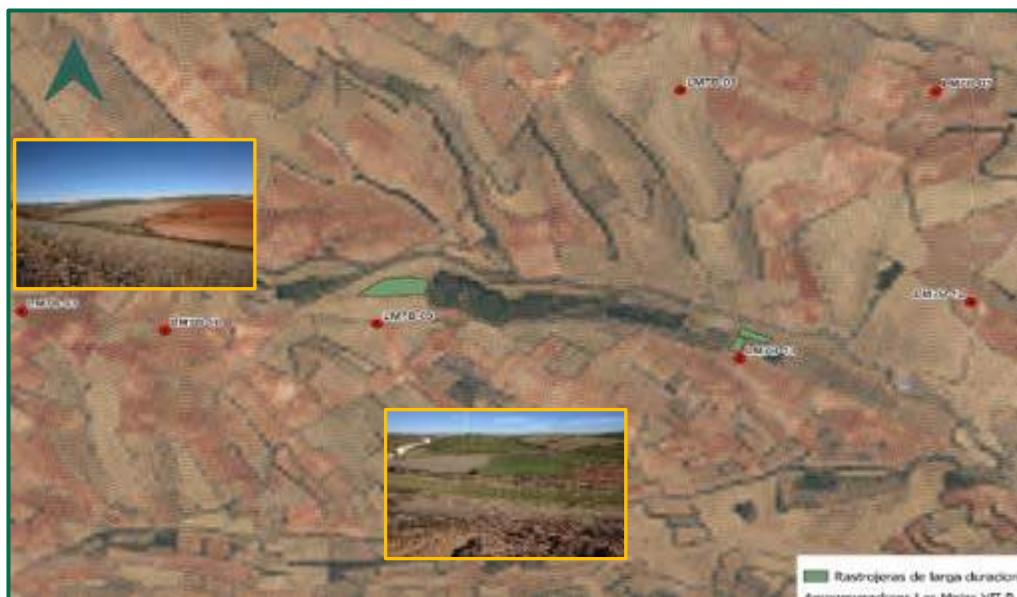
Se ha denominado como rastrojeras de larga duración (vegetación herbácea espontánea con colonización de especies naturales). Durante el 2022 se localizaron varios campos donde la actividad agrícola no realizó modificaciones y presentaban condiciones para la nidificación.

Figura 31. Áreas de cultivo abandonadas; clúster Aguasvivas.

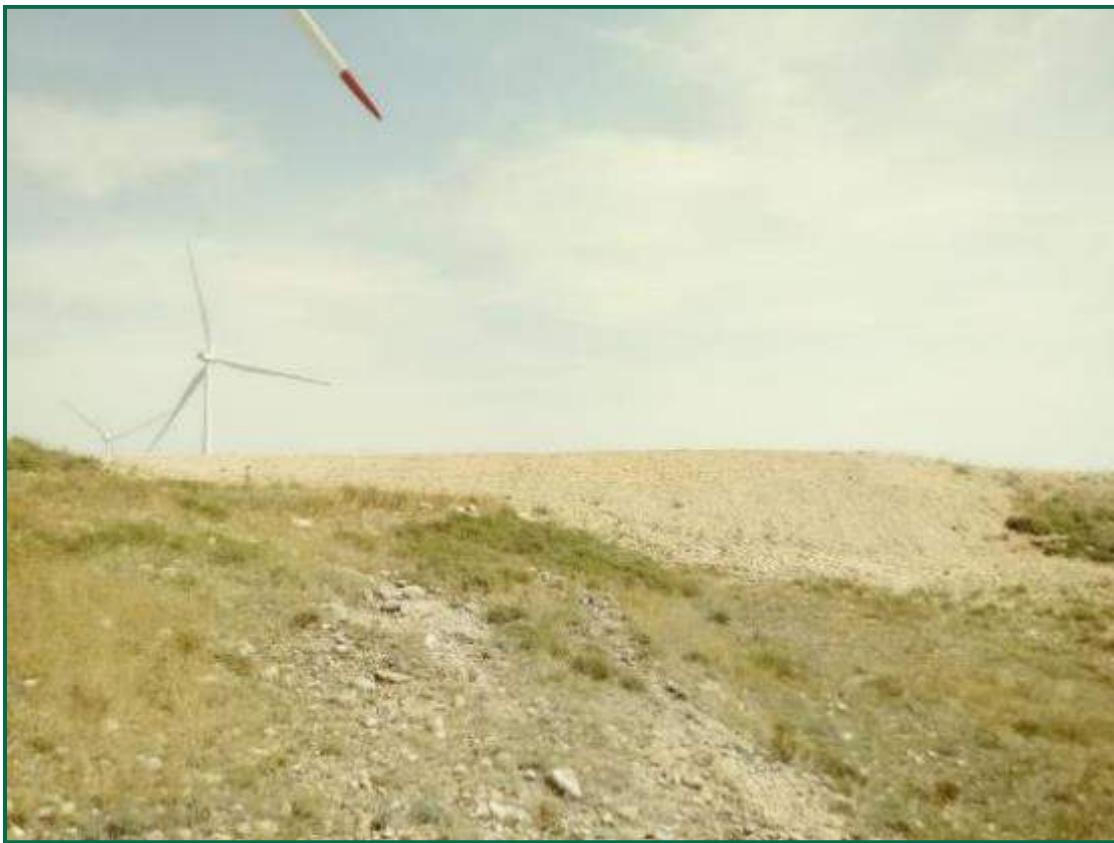
Tras las visitas realizadas con el fin de evaluar los distintos puntos contemplados en el inventario del seguimiento ambiental, se ha podido observar que siguen germinado las especies introducidas mediante hidrosiembra tales como: *Medicago sativa*, *Lolium rigidum*, *Melilotus officinalis*, *Onobrychis viciifolia* y *Vicia sativa*.

Durante el cuatrimestre han germinado de nuevo las especies introducidas mediante la hidrosiembra y que han ido esparciéndose por el área de aplicación.

Fotografía 9. Talud en clúster Aguasvivas.

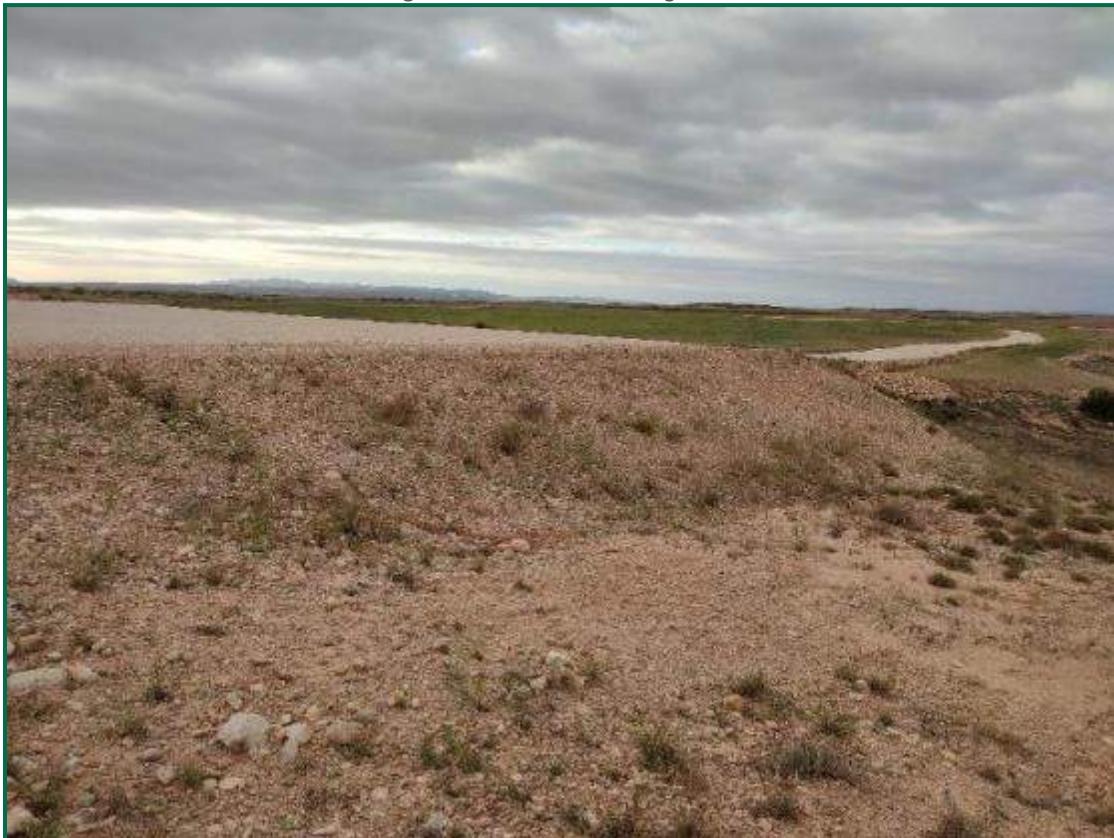
Fotografía 10. Talud en clúster Aguasvivas, aspecto actual.

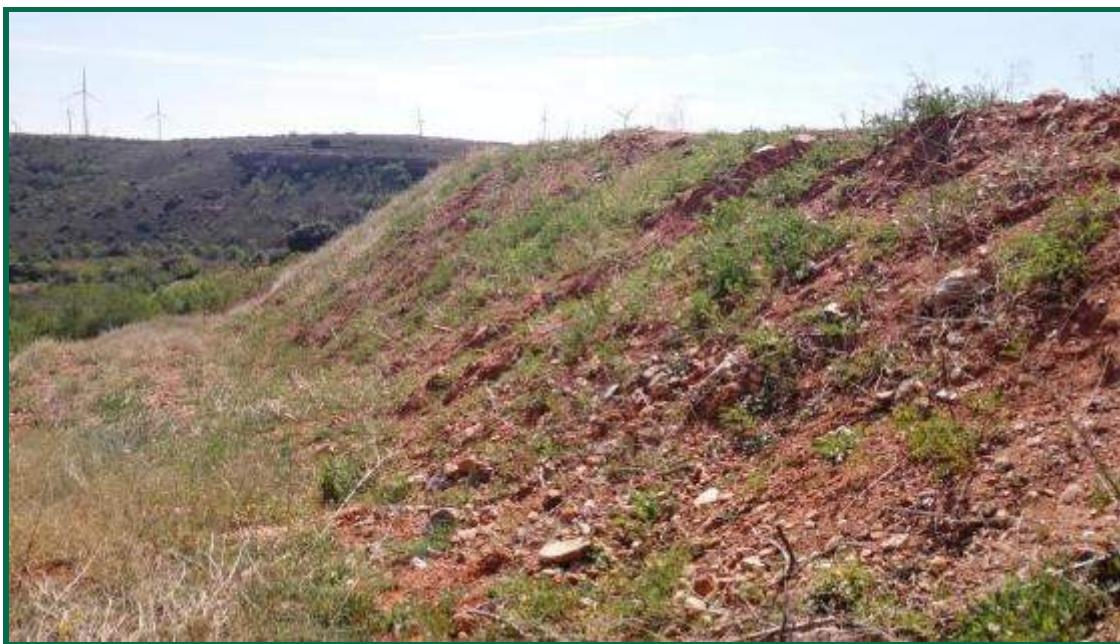
Fotografía 11. Talud en el clúster Aguasvivas.

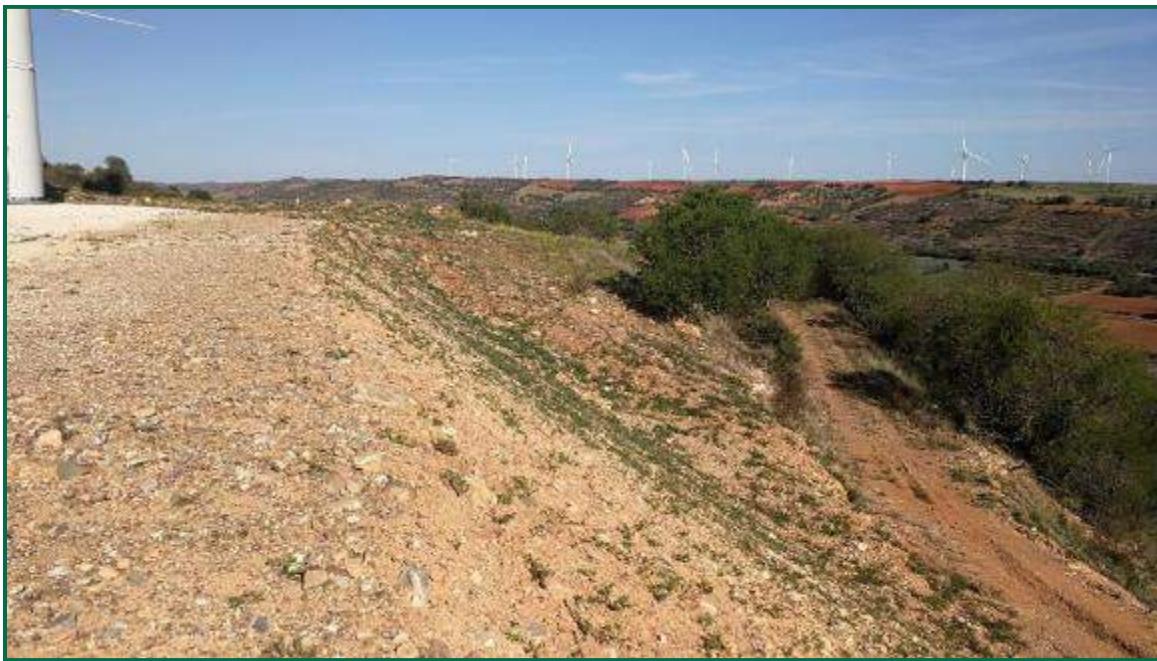
Fotografía 13. Talud en clúster Aguasvivas.

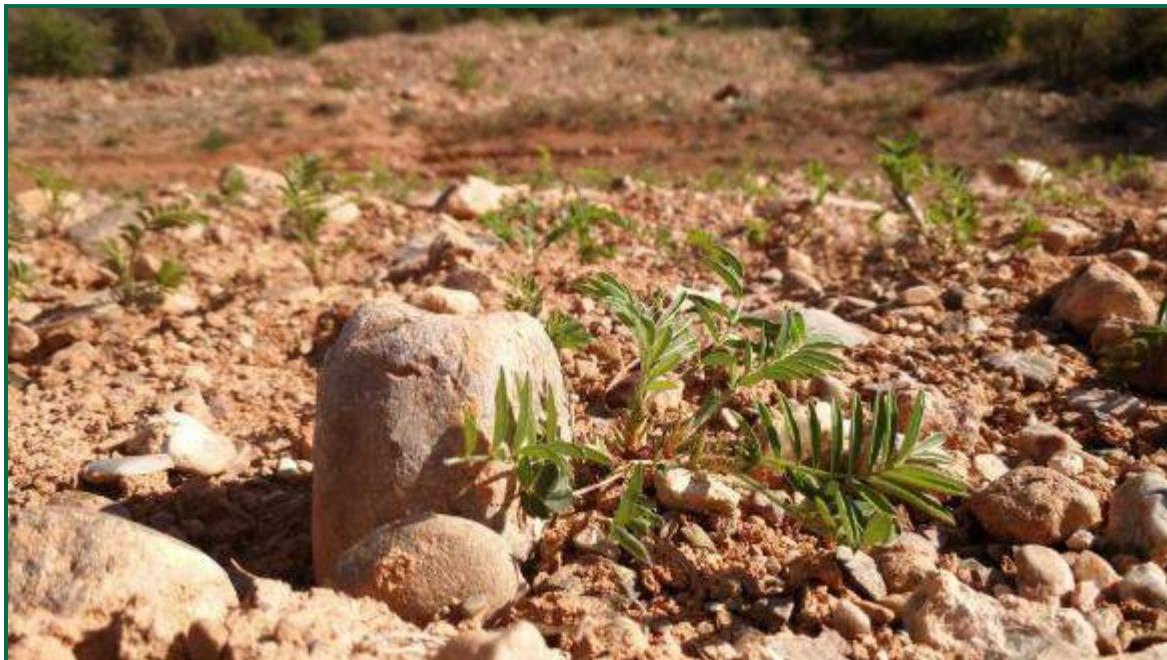
Fotografía 14. Talud con *Onobrychis-viciifolia*.

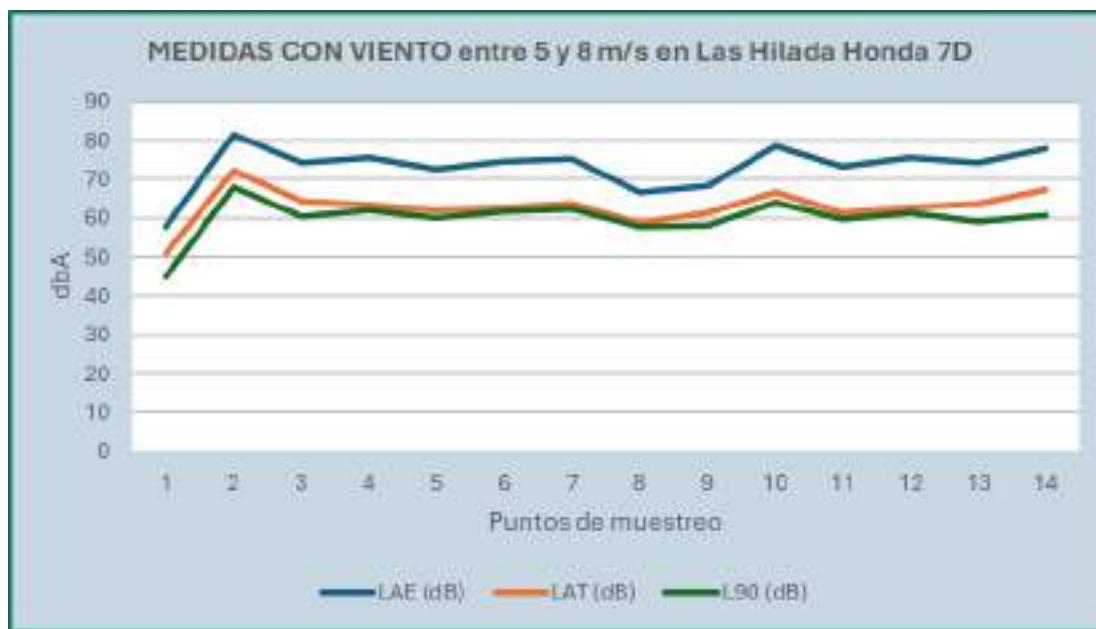
Figura 40. Registros en los puntos de medida., entre 5 y 8 m/s

- LAT es el nivel de presión sonora continua equivalente con tiempo de integración 5s, con ponderación A.
- L90 es el nivel de presión sonora más frecuente durante el 90% del tiempo que dura la medición.
- LAE es el Nivel de Exposición Sonora (SEL), aquel nivel constante que para una duración de un segundo tiene la misma cantidad de energía acústica que el suceso de ruido dado, con ponderación A. Se trata de un índice útil para calcular los niveles sonoros que resultan de cualquier combinación de fuentes sonoras.

Con estos datos se obtiene la siguiente gráfica

A continuación, incluiremos estos datos en la herramienta SIG de interpolación (IDW). La interpolación predice valores para las celdas de un ráster a partir de una cantidad limitada de puntos de datos de muestra. Puede utilizarse para predecir valores desconocidos de cualquier dato de un punto geográfico, tales como: elevación, precipitaciones, concentraciones químicas, niveles de ruido, etc.

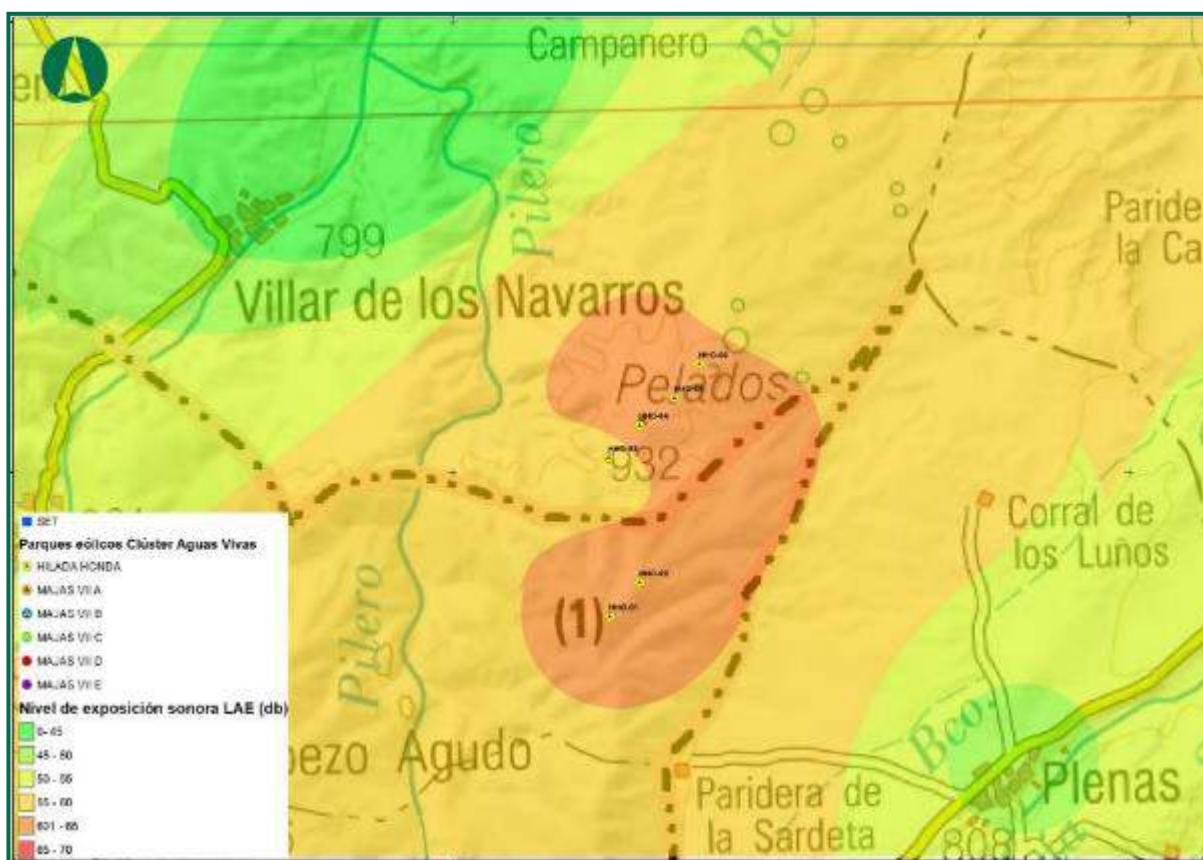
Introduciendo los datos de LAE tomados en campo se puede apreciar la distribución espacial de los niveles de ruido existentes en el ámbito del clúster Aguasvivas:

Figura 41. Distribución espacial hallada mediante dos tipos de interpolación diferentes (IDW) de los datos medidos en campo con una velocidad de viento entre 5 y 8 m/s y parques eólicos en funcionamiento.

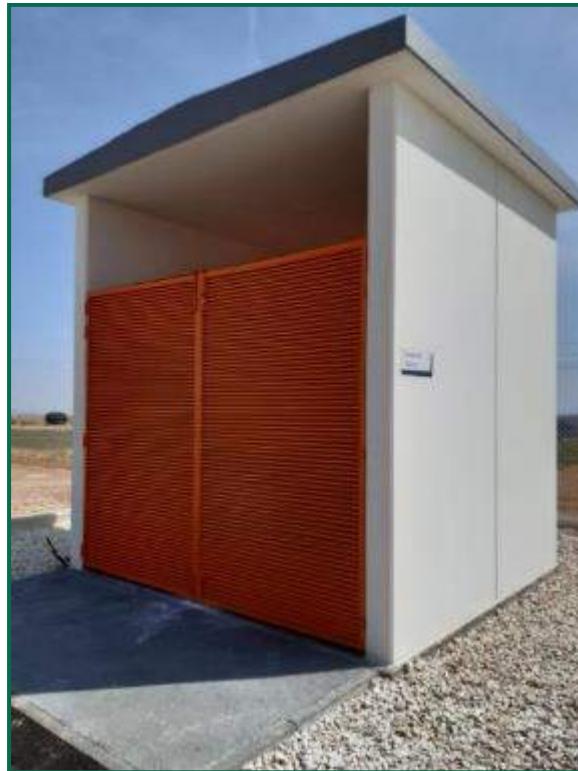
A lo largo de este cuatrimestre no se han realizado retiradas de residuos.

Fotografía 15. Almacén de residuos para gestor autorizado. Fuente: Repsol.

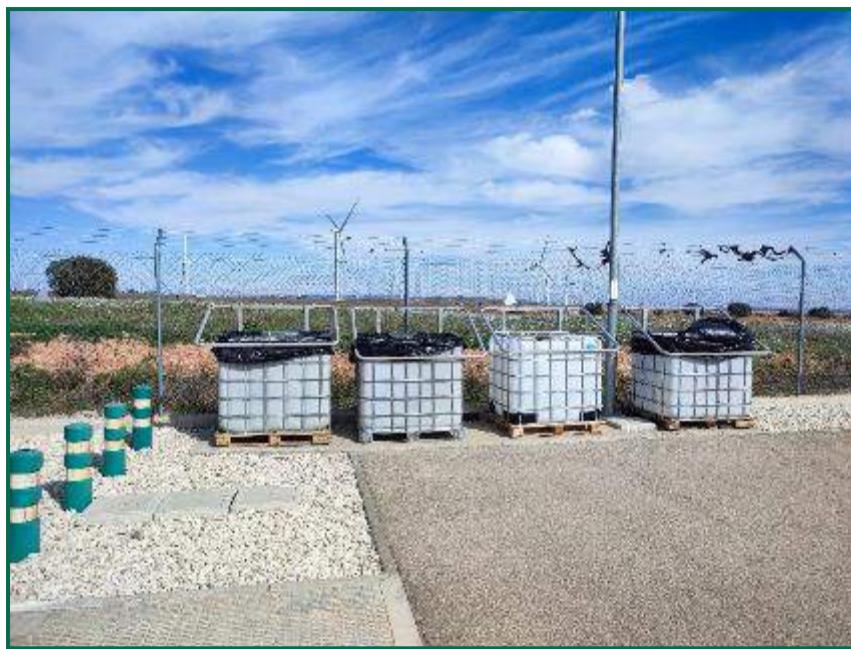
Fotografía 16. Contenedores de residuos asimilables a urbanos. Fuente: Repsol.
