# INFORME CUATRIMESTRAL FASE EXPLOTACIÓN 3º INFORME - 5º AÑO

VIGILANCIA AMBIENTAL  
PE MONLORA V

| <b>Nombre de la instalación:</b> | PE Monlora V |
| <b>Periodo que recoge el informe:</b> | DICIEMBRE 2024 – MARZO 2025 |

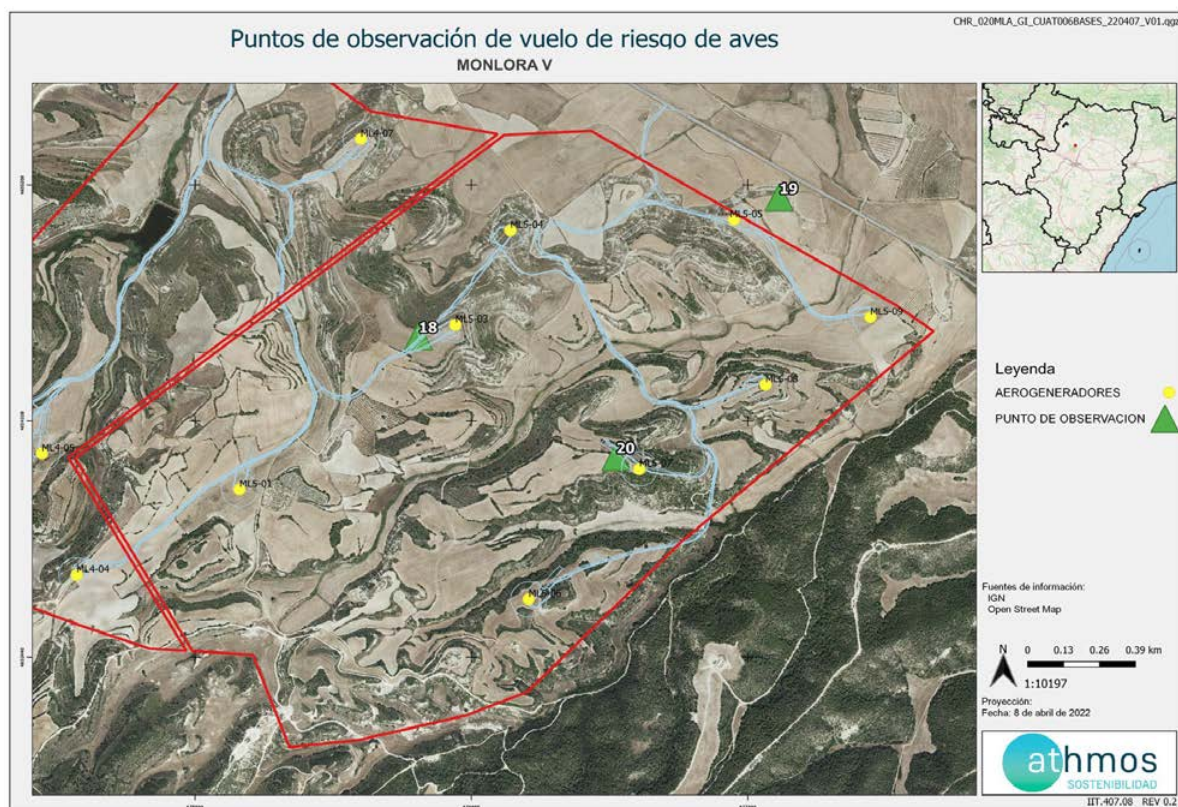
En la siguiente imagen se muestra la distribución de los diferentes puntos de observación.

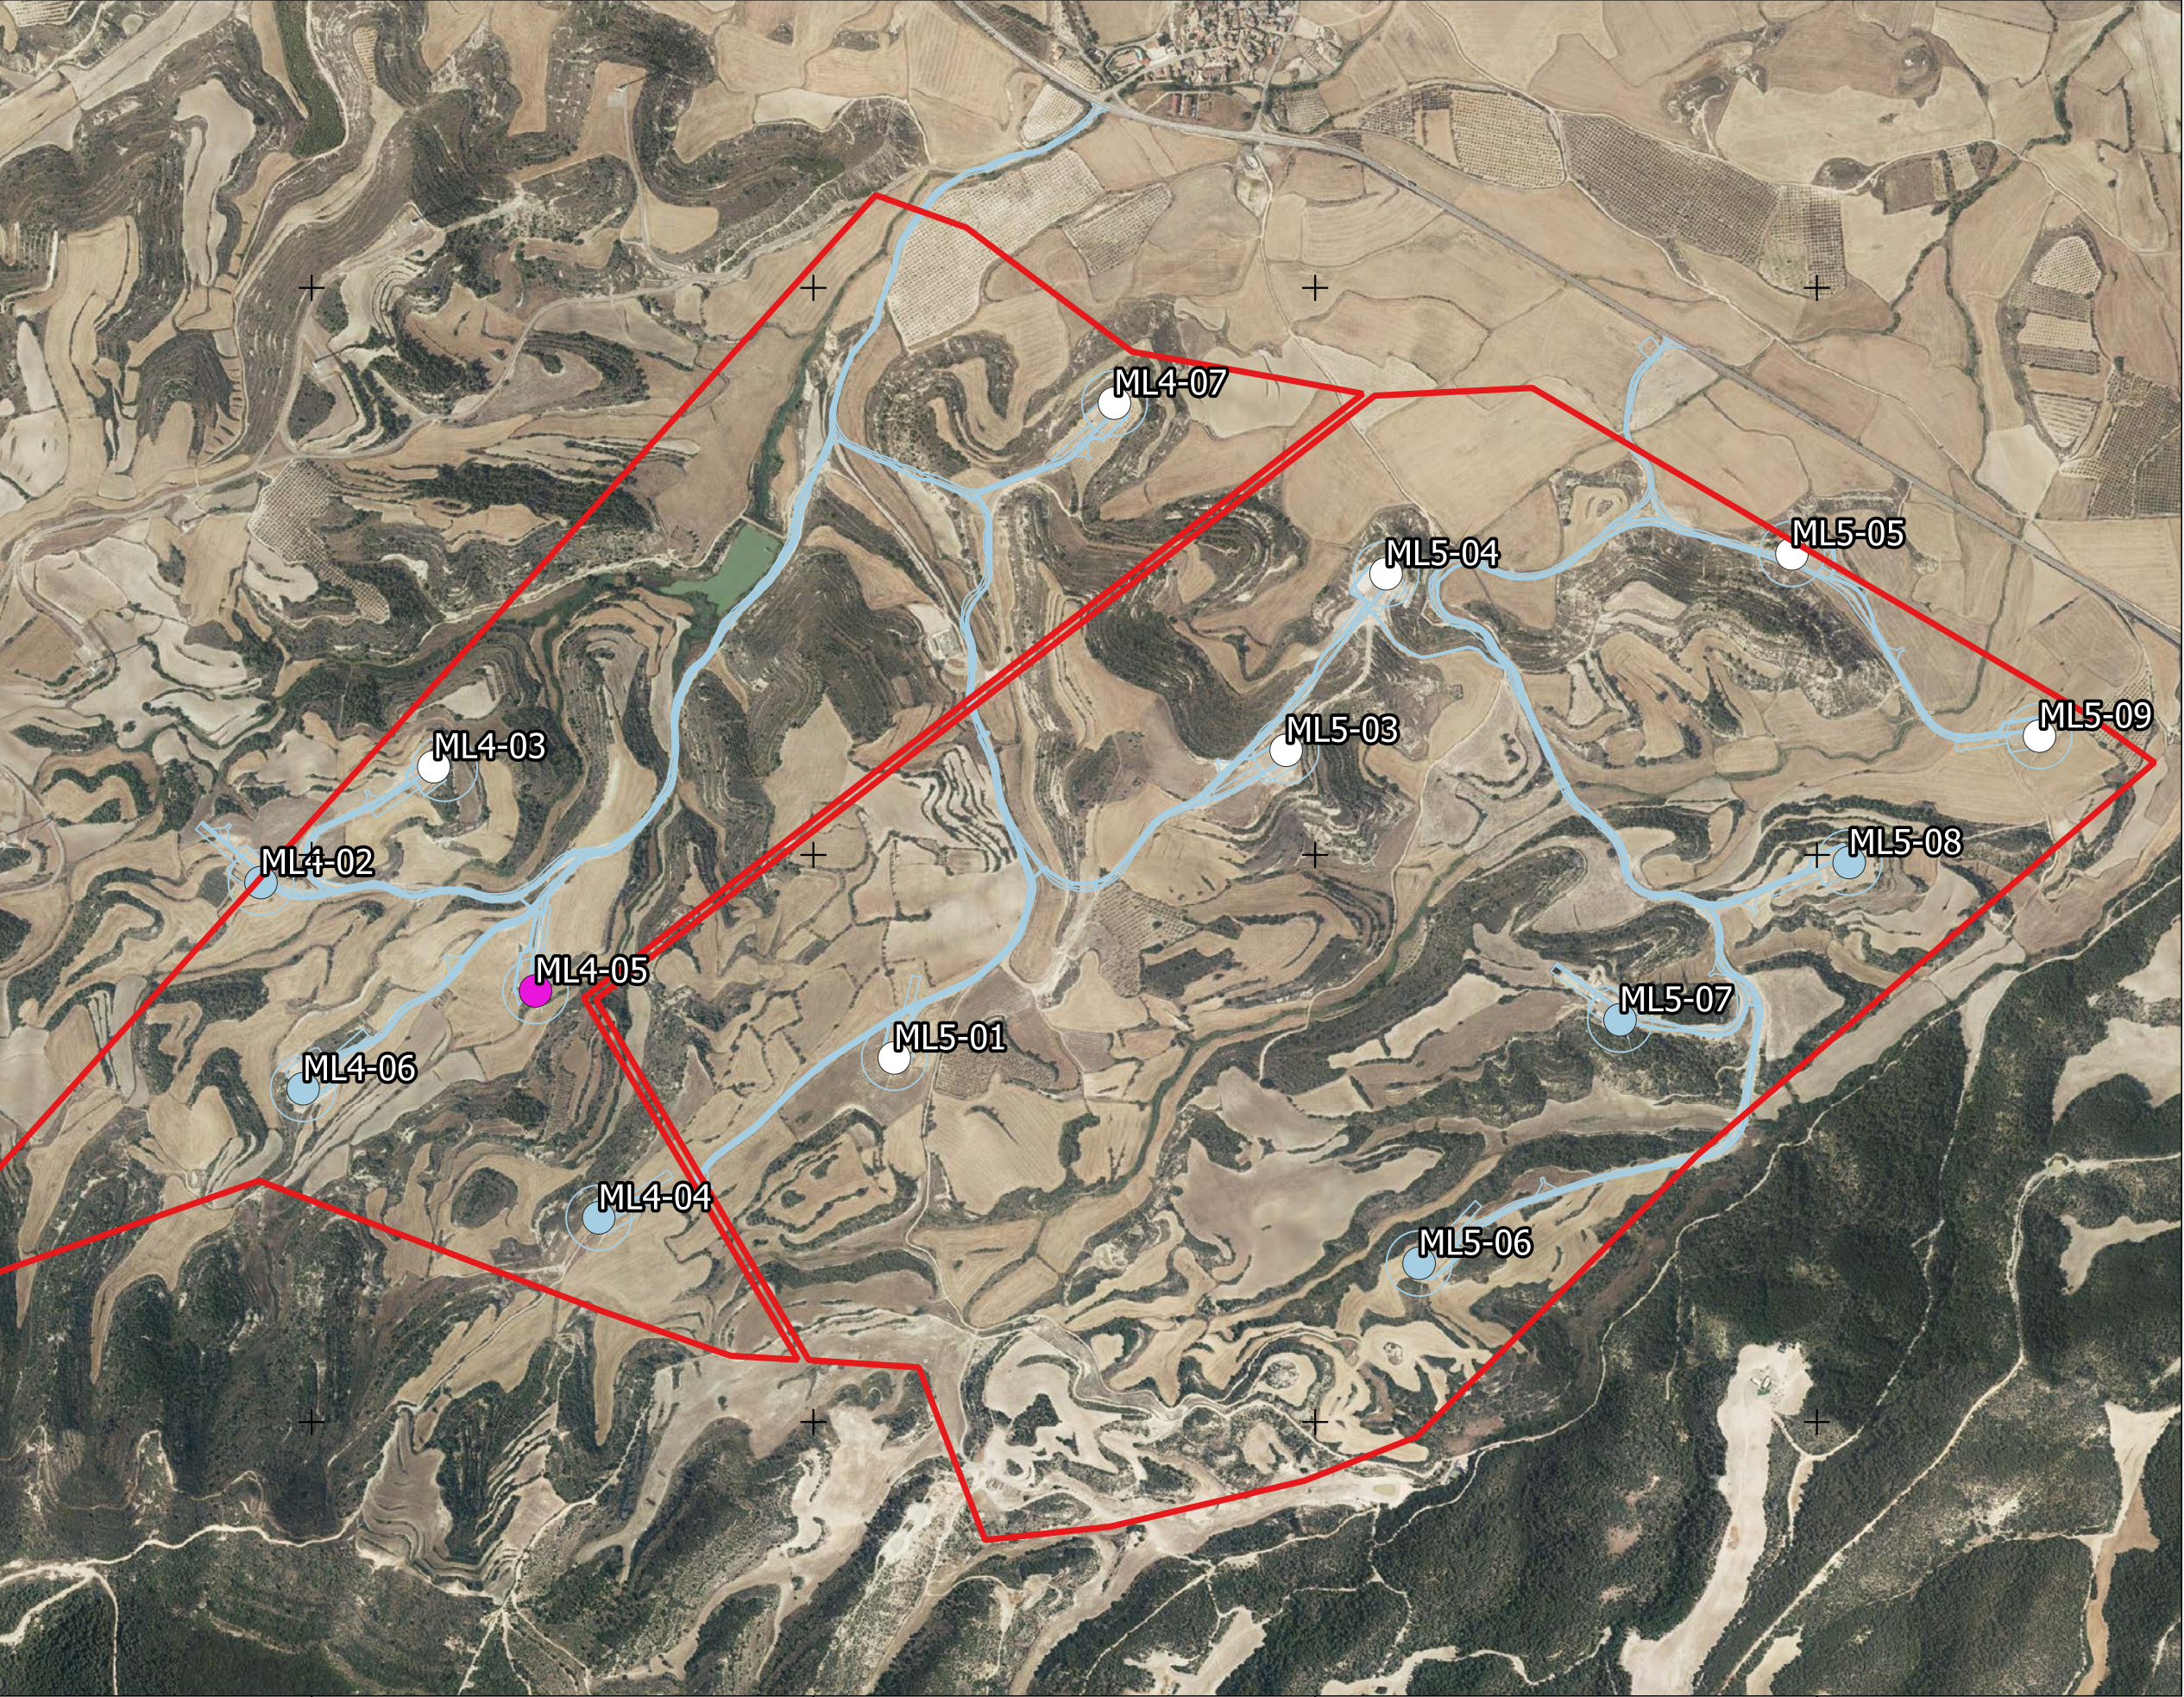
# MEDIDAS ANTICOLISIÓN DE AVES EN AEROGENERADORES

- POLIG\_MLA
- SIN MEDIDAS
- DET/DISUASIÓN
- DET/PARADA
- DISUASIÓN+PARADA

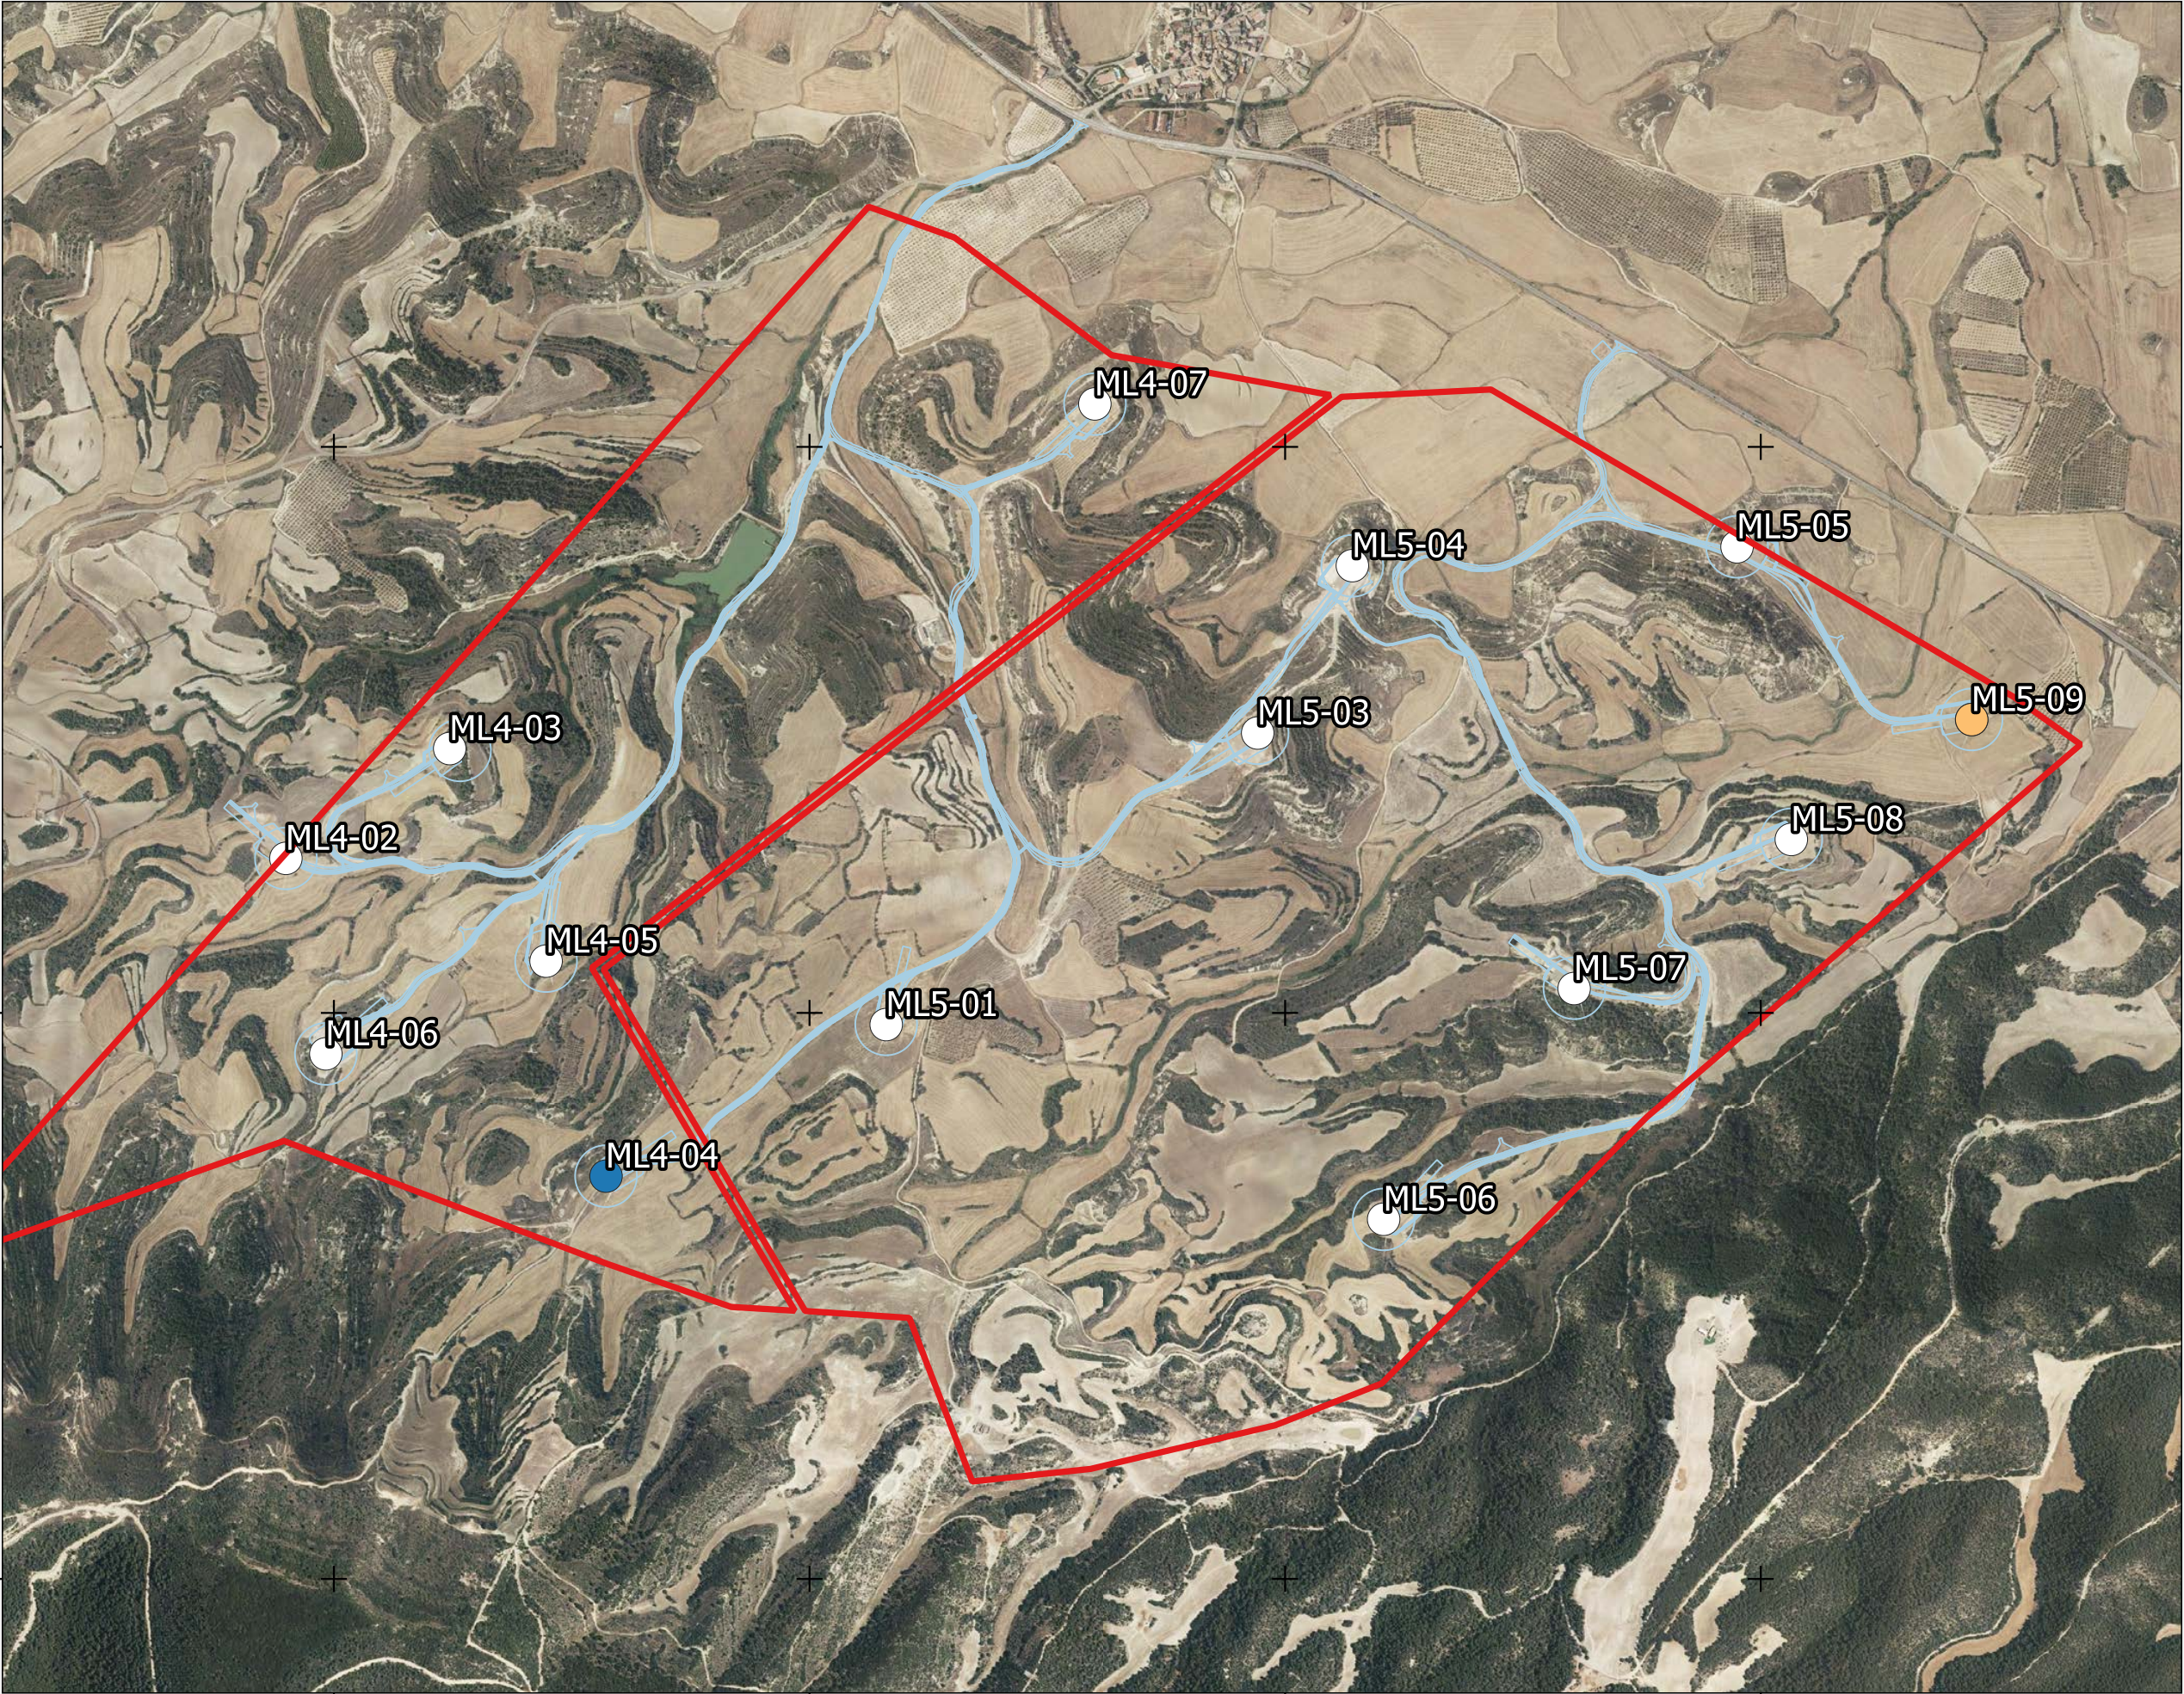
# MEDIDAS ANTICOLISIÓN DE AVES EN AEROGENERADORES

- Leyenda**
- POLIG\_MLA
  - SIN MEDIDAS
  - PINTADO
  - OJOS
  - PINTADO + OJOS

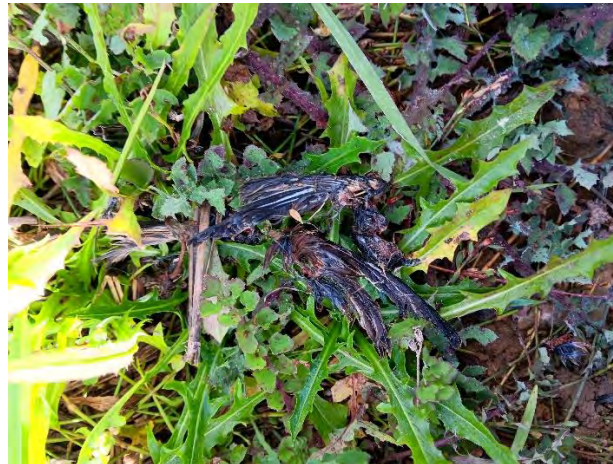
Figura 1. Alauda sp. en aero ML5-09

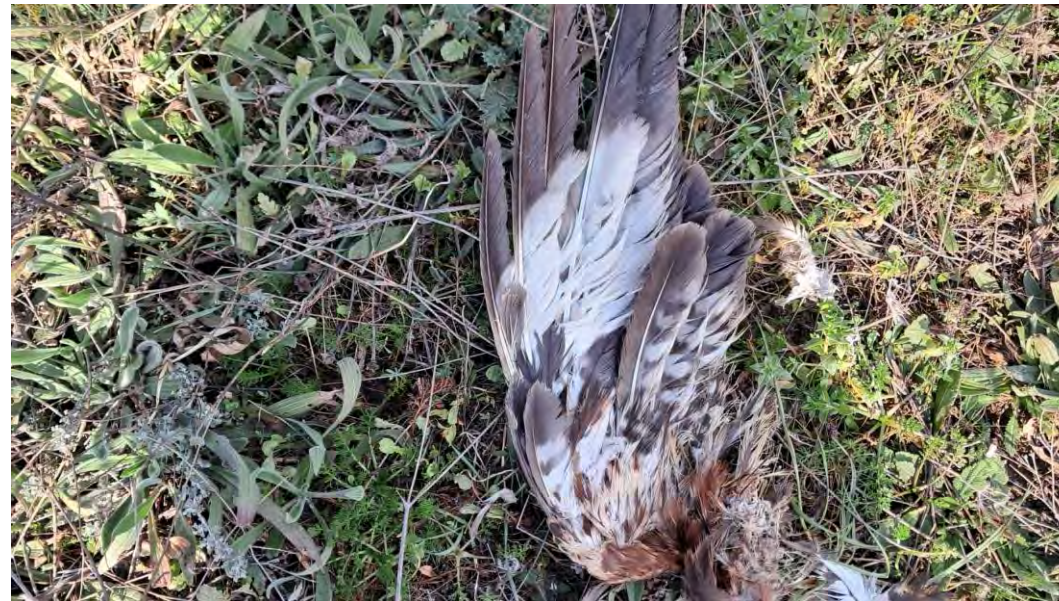
Fig. 1. Restos de busardo ratonero (*Buteo buteo*) en ML5-06.

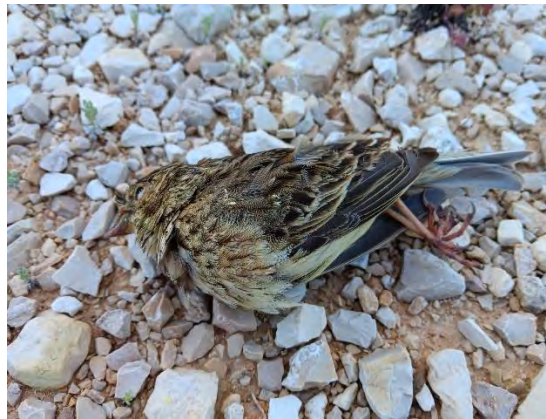
Fig. 1 Escribano triguero (*Miliaria calandra*) en ML5-04.
