# INFORME CUATRIMESTRAL FASE EXPLOTACIÓN 3<sup>er</sup> INFORME - 5° AÑO

# VIGILANCIA AMBIENTAL PE SIERRA DE LUNA

Nombre de la instalación:	PE Sierra de Luna
Provincia/s ubicación de la instalación:	Zaragoza
Nombre del titular:	PARQUE EOLICO SIERRA DE LA LUNA, S.L.
CIF del titular:	B99416448
Nombre de la empresa de vigilancia:	Athmos Sostenibilidad, S.L.
Tipo de EIA:	Ordinaria
Informe de FASE de:	EXPLOTACIÓN
Periodicidad del informe según DIA:	Cuatrimestral
Año de seguimiento nº:	AÑO 5
Nº de informe y año de seguimiento:	INFORME nº3 del AÑO 5
Periodo que recoge el informe:	SEPTIEMBRE 2024 - DICIEMBRE 2024

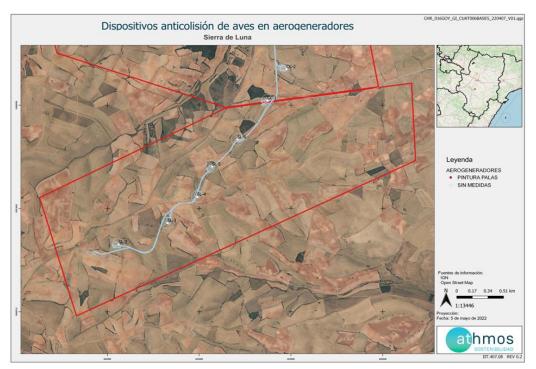
La implantación del parque, con las medidas adicionales que pudieran disponer los aerogeneradores, aparece en la siguiente imagen, junto con la poligonal

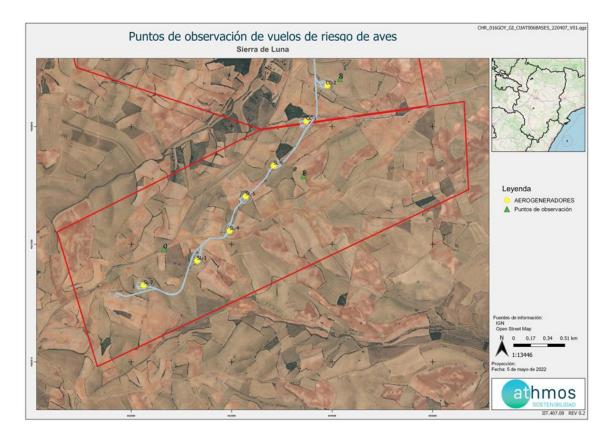
En la siguiente imagen se muestra la distribución de los diferentes puntos de observación:

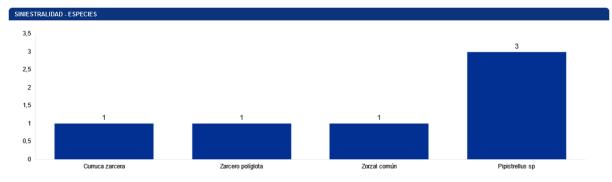
Se muestra la siniestralidad del parque eólico detallada por aerogenerador, meses y especies.

Respecto al mismo periodo cuatrimestral del año anterior, ha aumentado la siniestralidad, ya que ha subido de 2 hallazgos a 6 en este periodo.

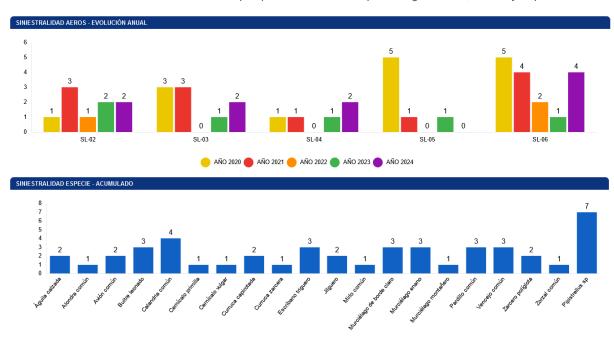
Se muestra la siniestralidad acumulada del parque eólico detallada por aerogenerador, meses y especies:

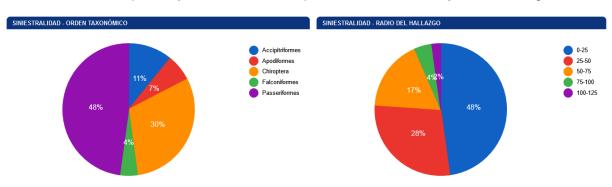
Se detallan también los porcentajes de siniestralidad respecto al orden taxonómico y radio de hallazgo.

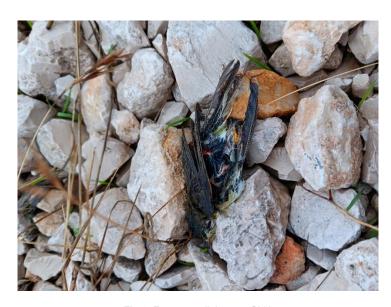
Fig 1. Zarcero poliglota en SLU-02

athmos	PROYECTO SIERRA DE LUNA	FICHA CONTROL: COND 18.2x054			
ORIGEN DE CONTROL:	Nº 18.2. TABLA CONDICIONADOS DIA				
TIPO DE CONTROL:	MORTALIDAD EN AEROGENERADORES	FECHA: 04/09/24			
CONTROL:	Control de siniestralidad en Sierra de Luna	PROYECTO 016SLU

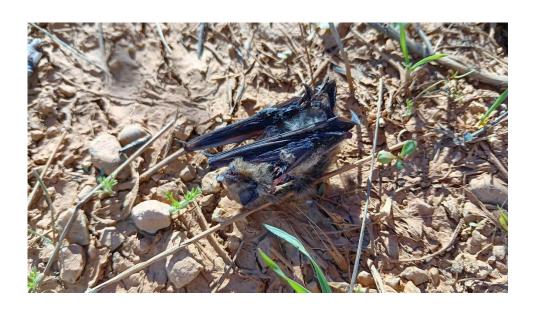
Fig 1. Pipistrellus sp en SL-06

athmos	PROYECTO SIERRA DE LUNA	FICHA CONTROL: COND 18.2x056
ORIGEN DE CONTROL:	Nº 18.2. TABLA CONDICIONADOS DIA	
TIPO DE CONTROL:	MORTALIDAD EN AEROGENERADORES	FECHA: 30/09/24
CONTROL:	Control de siniestralidad en Sierra de Luna	PROYECTO 016SLU

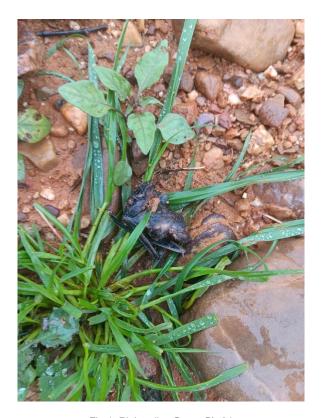
Fig 1. Pipistrellus Sp en SL-04

AERO	RESULTADO	Nº PRECINTO	ESPECIE	x	Y	RADIO	ESTADO	OBSERVACIONES
SLU-02	Negativo							
SLU-03	Negativo							
SLU-04	Positivo	444393	Pipistrellus sp	663008	4567815	25-50	Cadáver fresco	
SLU-05	Negativo							
SLU-06	Negativo

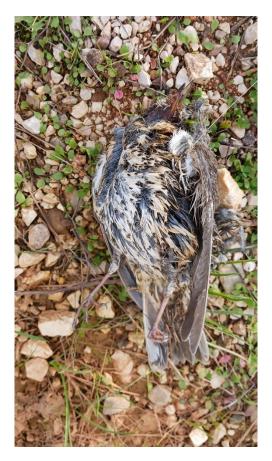
Fig 1. Zorzal común en SL-06

AERO	RESULTADO	Nº PRECINTO	ESPECIE	x	Y	RADIO	ESTADO	OBSERVACIONES
SLU-02	Negativo							
SLU-03	Negativo							
SLU-04	Negativo							
SLU-05	Negativo							
SLU-06	Positivo	444376	Zorzal común	663427	4568454	0-25	Cadáver semiconsumido

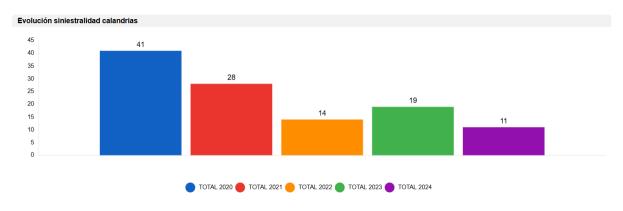
Fig. 1 Evolución mortalidad en CLUSTER GOYA

Se observa el descenso de la mortalidad de un 32% en 2021 con respecto a 2020, realizando el mismo esfuerzo prospectivo en todos los parques, en el caso de 2022, se observa una reducción de un 54% respecto a 2021 y un 68% con respecto a 2020 tras la aplicación de las medidas propuestas en el informe de 2021. En el año 2023 la siniestralidad ha aumentado un 36% respecto a 2022. En el año 2024, la siniestralidad ha disminuido un 42% respecto al año 2023.

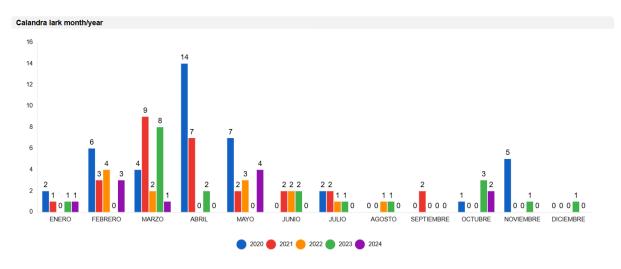
Fig. 2 Siniestralidad reportada de calandria de forma mensual entre los años 2020-2024

Posteriormente, hasta el mes de abril, coincidiendo con el periodo de apareamiento y puestas, el mayor número de machos se va concentrando en los campos que no fueron labrados tras la cosecha del año anterior o que permanecían baldíos y que corresponden a los que seleccionan un mayor número de parejas reproductoras para criar. En estos vuelos nupciales los machos se elevan en altura alcanzando alturas de más de 200 m atravesando la altura de riesgo de las aspas de los aerogeneradores. Las colisiones se deben producir en el ascenso y en los descensos bruscos que hacen los machos y en las persecuciones que realizan entre ellos.

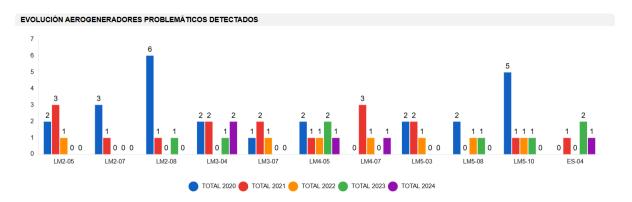
Fig. 3 Siniestralidad reportada de calandria en los años 2020 - 2023 en los aerogeneradores con mayor tasa de siniestralidad

Este año se han añadido aerogeneradores problemáticos, estos aerogeneradores se han seleccionado debido a que presentan 4 o más casos de siniestralidad. En total, los casos detectados en esta situación han sido 5, suponiendo casi el 50% de los hallazgos de 2024 (45,5%).

Se ha observado que en el PPEE de Cañacoloma ha habido un aumento de casos, sin embargo, en el resto de parques ha habido una disminución de los hallazgos.

Igualmente se llevará un registro del estado de los campos en años posteriores por si debiera de aplicarse medidas como en los aerogeneradores problemáticos para evitar que esta siniestralidad aumente.

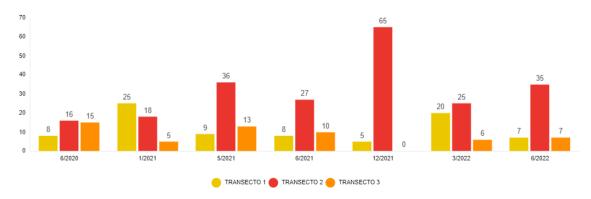
Fig. 5 Resultados de los transectos realizados de 2020 a 2022.

La densidad obtenida en los transectos muestra un descenso poco importante durante los dos primeros años pasando de 18 calandrias/10 ha en 2020, a 15 calandrias/10 ha en 2021, con un posterior ascenso en 2022, esta fluctuación puede ser debida a las condiciones climatológicas y de alimento favorables con las de los años anteriores, entre otros

Tras el labrado y cultivo de las parcelas identificadas en los años anteriores como barbecho a partir de febrero, ha habido una disminución en los hallazgos durante 2024, manteniéndose estables en aquellos meses en los que la actividad se reduce en los periodos de búsqueda de alimento. Como se ha comentado en párrafos anteriores, los datos de mortalidad detectados de mayo a agosto en 2024, se han distribuido en los distintos aerogeneradores, siendo un único aerogenerador con dos casos. (Ver fig. 5)
