PLAN DE VIGILANCIA Y SEGUIMIENTO AMBIENTAL

EXPLOTACIÓN DEL PARQUE EÓLICO “Campo de Magallón”

T.M. DE MAGALLÓN Y ALBERITE DE SAN JUAN (ZARAGOZA)

3º INFORME CUATRIMESTRAL DE 2024

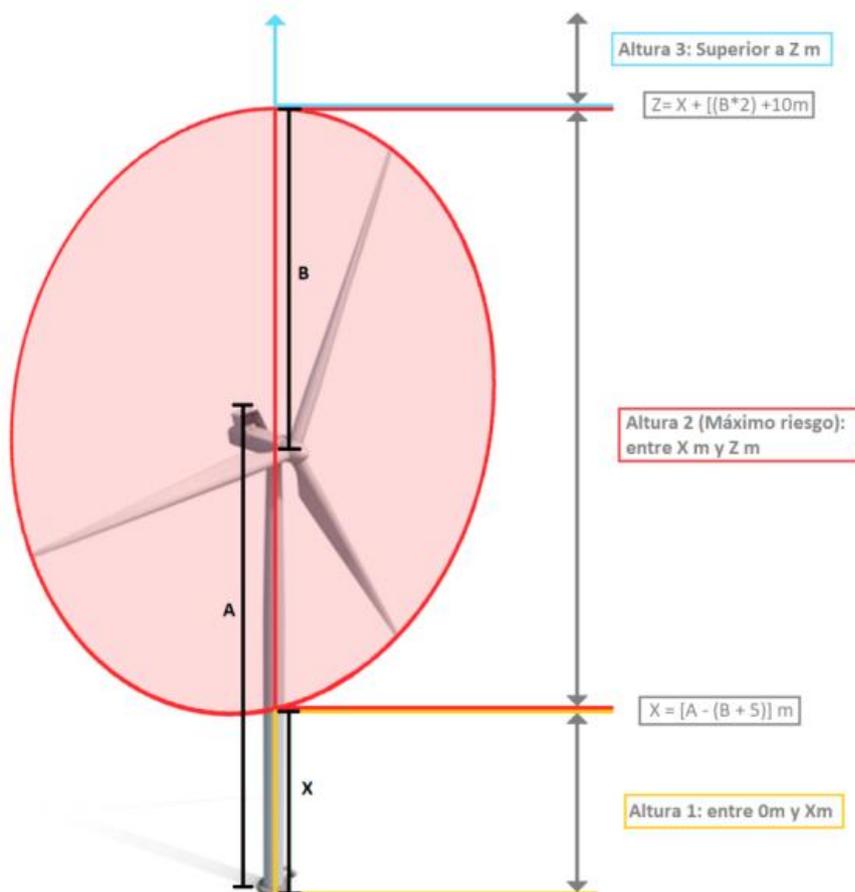
- Altura de vuelo respecto a los aerogeneradores.
 - Baja (1), desde el suelo hasta el límite inferior del área de giro de las palas.
 - Media (2), correspondiente a la altura completa del área de giro de las palas.

- Alta (3), a una altura mayor del límite superior del área de giro de las palas.
- Aerogenerador más próximo a la observación.
- Distancia al aerogenerador más próximo.

Figura 2: Esquema que muestra el rango de alturas de vuelo definidas en función de su riesgo respecto a los aerogeneradores.

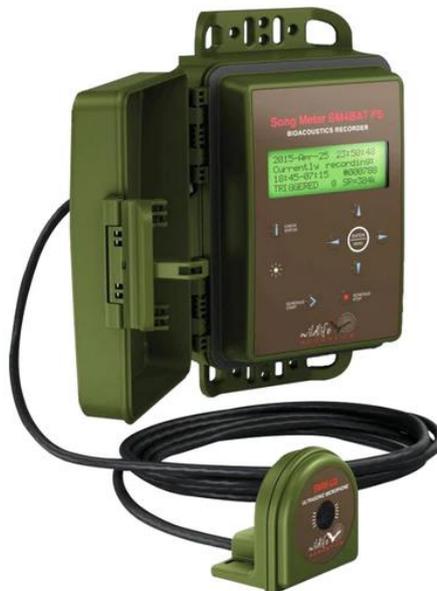
Grabadoras de ultrasonidos autónomas en los mismos puntos de censo ya mencionados anteriormente. El modelo utilizado ha sido el SONG METER SM4 ACOUSTIC RECORDER (Wildlife Acoustics, Inc), una grabadora autónoma que puede colocarse en el terreno para grabar de manera continua desde el atardecer al amanecer gran cantidad de registros de ultrasonidos en el área, proporcionando por tanto una cantidad de datos mucho mayor que la que se puede obtener de las visitas de campo haciendo uso de grabadoras manuales.

Figura 5: Detalle del dispositivo Song meter SM4 con su cubierta protectora abierta para mostrar la consola de programación y con un micrófono acoplado por cable. Más información del modelo puede consultarse en: <https://www.wildlifeacoustics.com>.

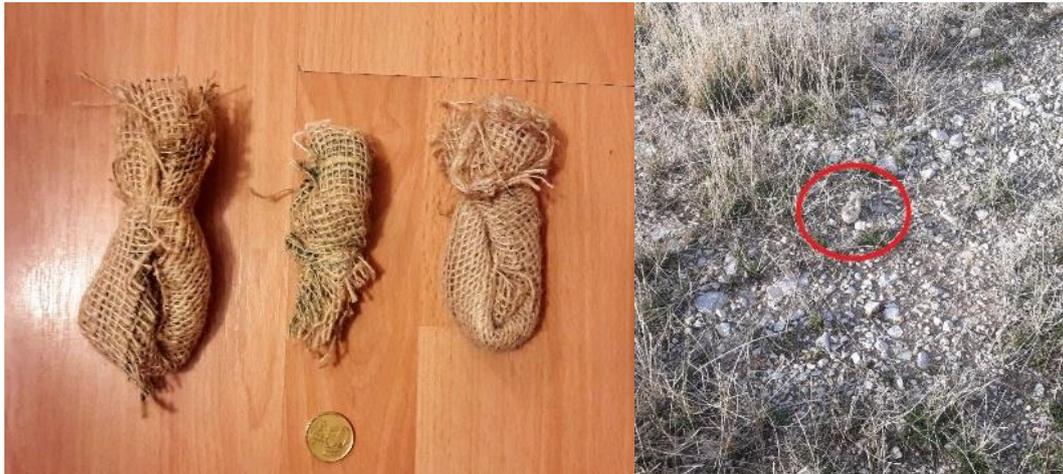
Por otro lado, y con objeto de determinar el éxito de búsqueda de los cadáveres por parte de los técnicos encargados del Seguimiento Ambiental, se utilizará una serie de señuelos artificiales para comprobar la capacidad de detección del técnico. Los señuelos serán colocados por uno de los técnicos encargados del muestreo. Posteriormente, un segundo técnico, sin previa notificación sobre la colocación ni ubicación de los señuelos, procederá a su búsqueda. El resultado se mostrará en el último cuatrimestre del año

Figura 6: Ejemplo de señuelos empleados en el test de detectabilidad, fotografía de uno de los señuelos ubicado en campo durante el test.

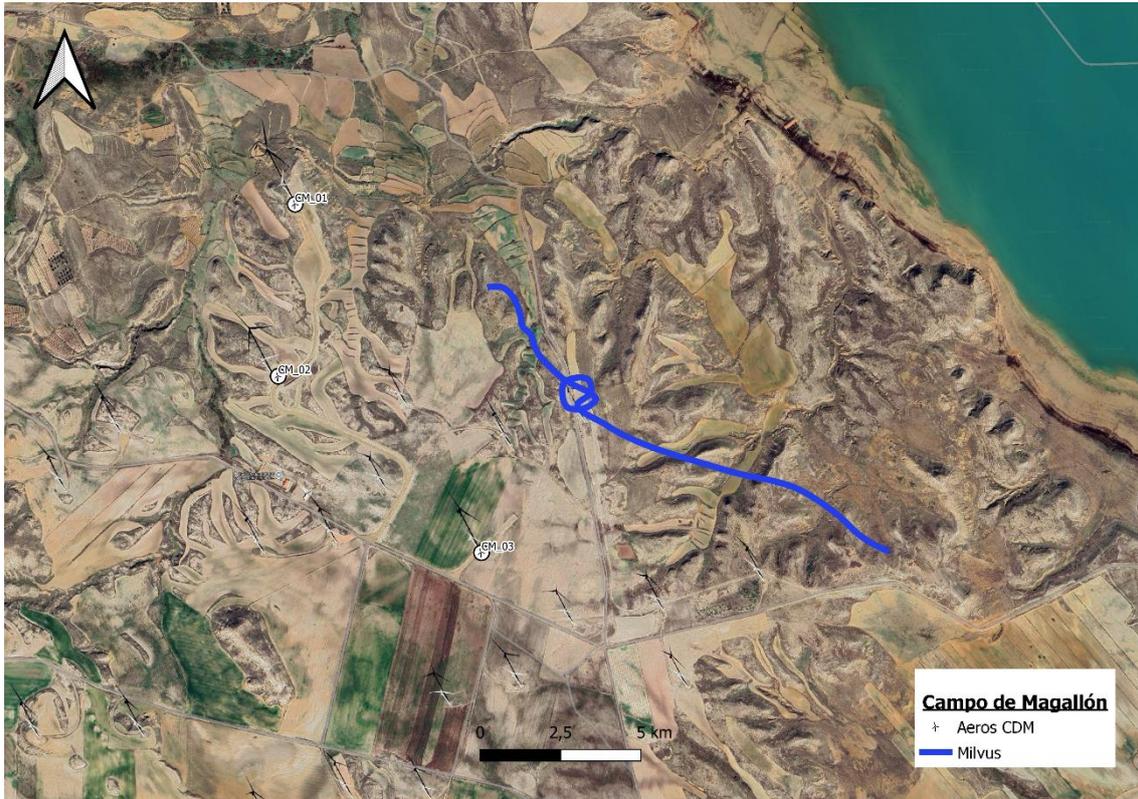
Figura 9: Uso del espacio específico para el Milano real (*Milvus milvus*) en el PE “Campo de Magallón”.

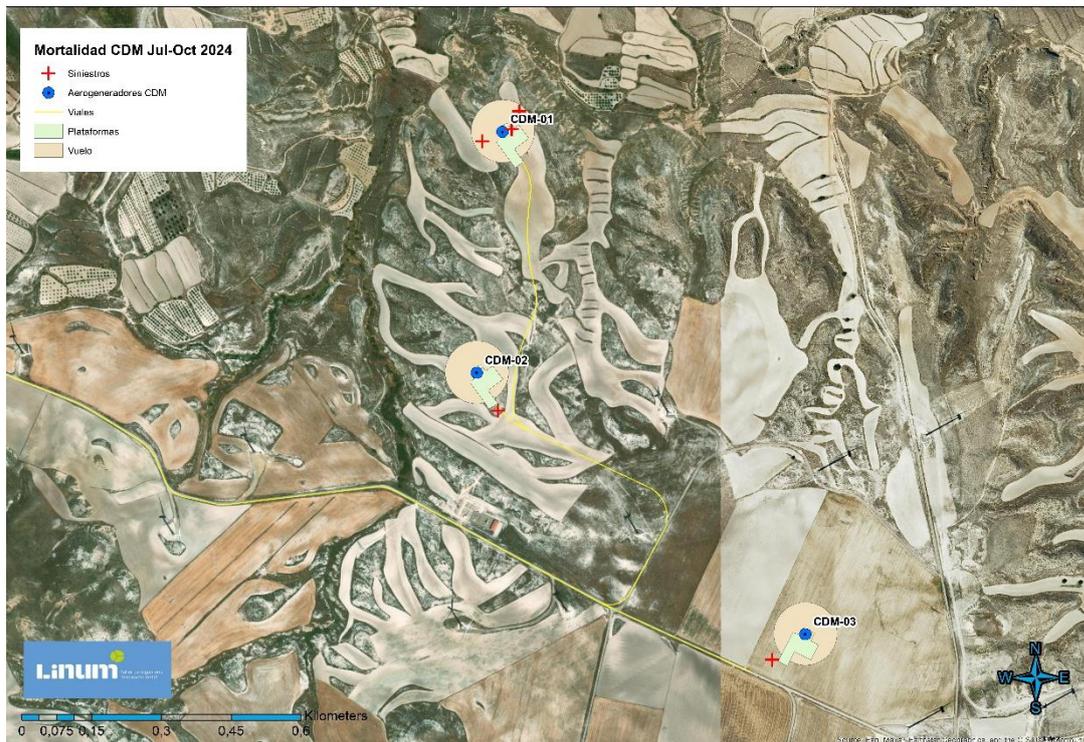
NOMBRE COMÚN	NOMBRE CIENTÍFICO	FECHA	AEROGENERADOR MÁS PRÓXIMO	DIST. (m)
Murciélago	<i>Pipistrellus sp.</i>	09/09/2024	CDM-01	33 m
Murciélago	<i>Pipistrellus sp.</i>	09/09/2024	CDM-01	29 m
Murciélago enano	<i>Pipistrellus pymaeus</i>	26/09/2024	CDM-03	70 m

Figura 11: Mapa donde se muestra la distribución de los siniestros totales acumulados en cada uno de los aerogeneradores del PE Campo de Magallón del presente cuatrimestre.

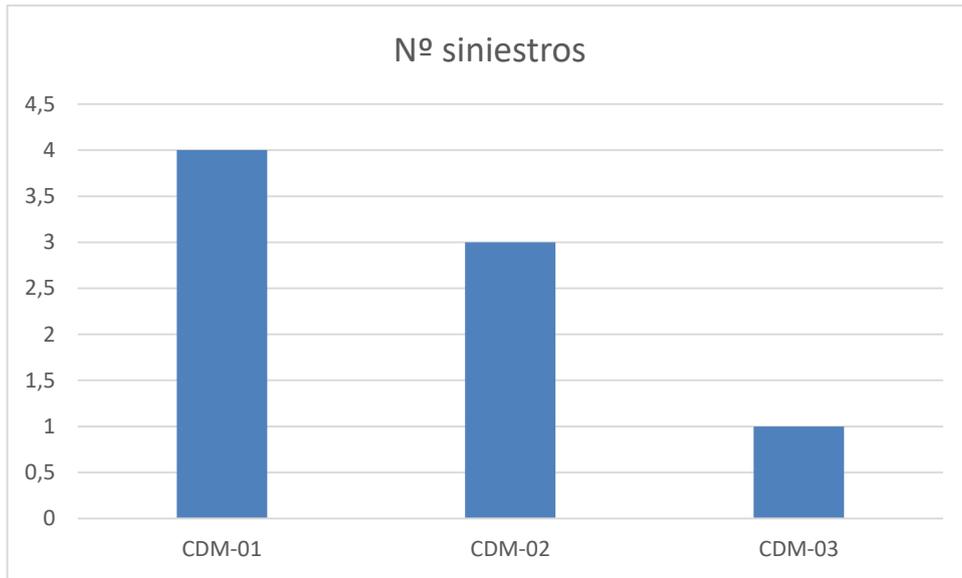
Durante el último año de explotación del PE Campo de Magallón (noviembre 2023 – octubre 2024) se han acumulado un total de 8 siniestros, 5 menos que en el mismo periodo del año anterior. A continuación se muestra una gráfica con la distribución de estos siniestros en el PE “Campo de Magallón”, mostrando que CDM-01 es el aerogenerador con mayor número de siniestros acumulados (cuatro siniestros), seguido de CDM-02 (tres siniestros) y CDM-03 (un siniestro).

Figura 7: Gráfica de la distribución de siniestros totales acumulados en cada uno de los aerogeneradores del PE Campo de Magallón desde el comienzo del año de explotación en Noviembre de 2023 hasta el final del presente cuatrimestre.

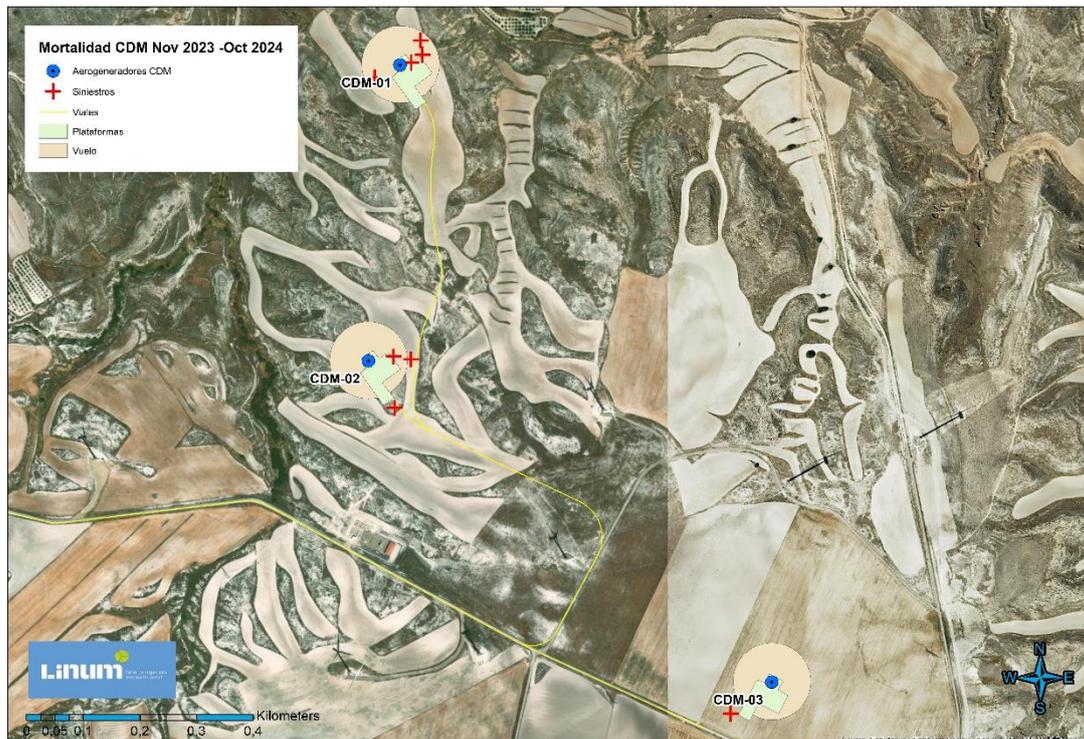
Figura 7: Mapa donde muestra la distribución de los siniestros totales acumulados en cada uno de los aerogeneradores del PE Campo de Magallón desde el comienzo del año de explotación (nov.2023) hasta el final del presente cuatrimestre. El mapa se ha adjuntado con mayor resolución en el anexo cartográfico.

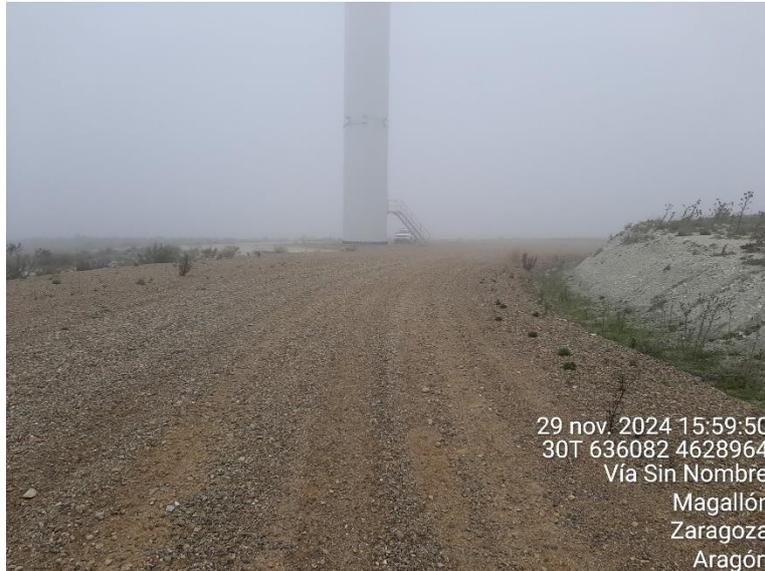
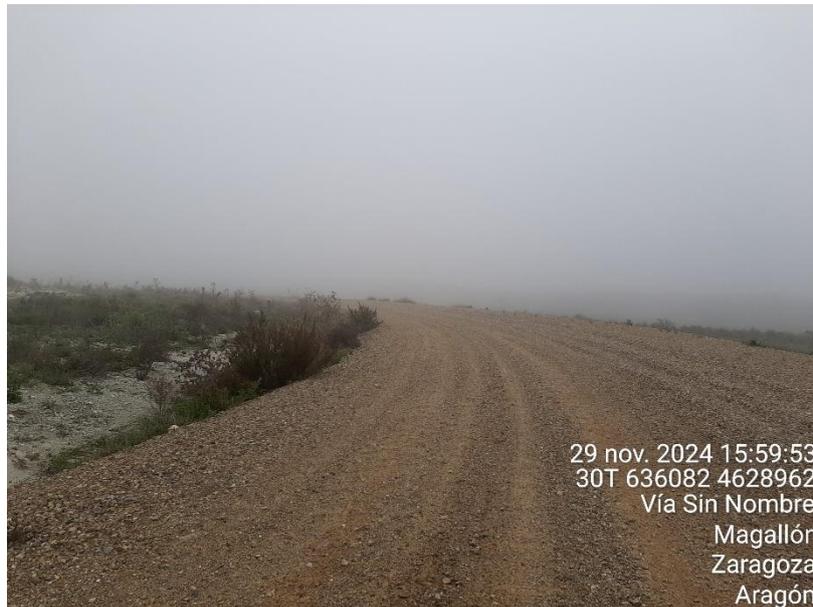
Figura 12: Viales pertenecientes al aerogenerador CDM-02.

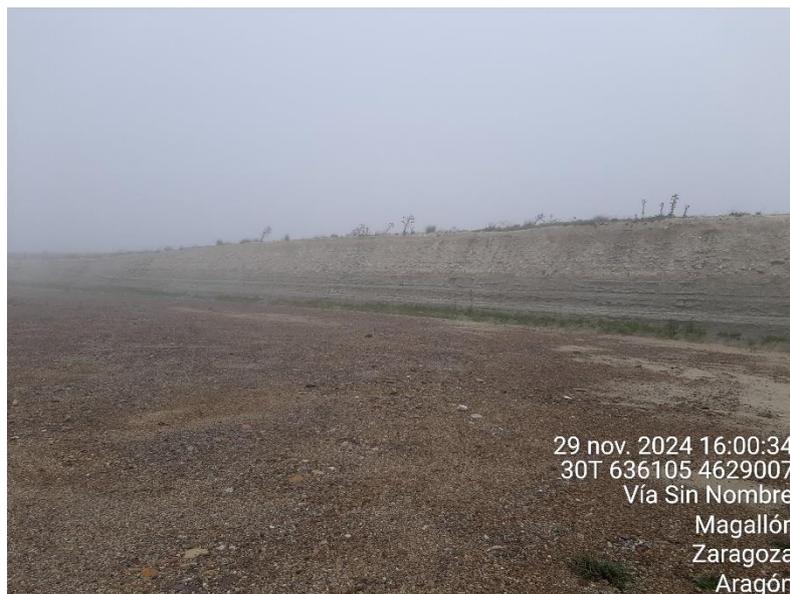
Figura 14: Talud de CDM-02

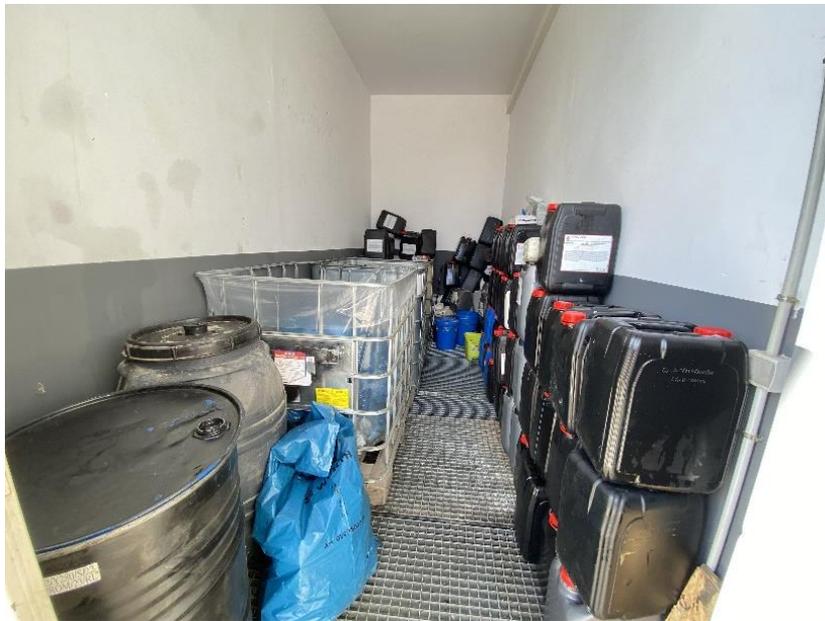
- La segregación de los residuos (tanto peligrosos como no peligrosos) generados en el parque eólico como consecuencia de las tareas de mantenimiento se realiza en diversos contenedores y bidones dispuestos a tal fin. Se dispone, según necesidad, de contenedores para aceite usado (LER 13.02.05), filtros de aceite (LER 16.01.07), hierro y acero (LER 17.04.05), metales mezclados (17.04.07), envases plásticos contaminados (LER 15.01.10), envases aerosoles vacíos (LER 12.01.12), baterías de plomo (LER 16.06.01), etc., todos ellos correctamente identificados mediante etiquetas.

- Los residuos urbanos (papel y cartón, plástico) también son segregados y correctamente gestionados.

Figura 16: Interior del almacén de residuos peligrosos del PE Campo de Magallón.

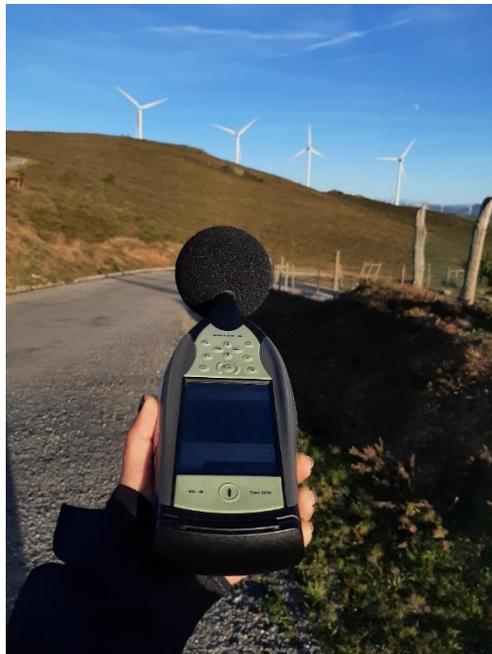
Figura 16: Sonómetro integrador modelo 2250 (G4) Brüel & Kjaer utilizado para la evaluación de los niveles de presión sonora en el parque eólico “Campo de Magallón”.

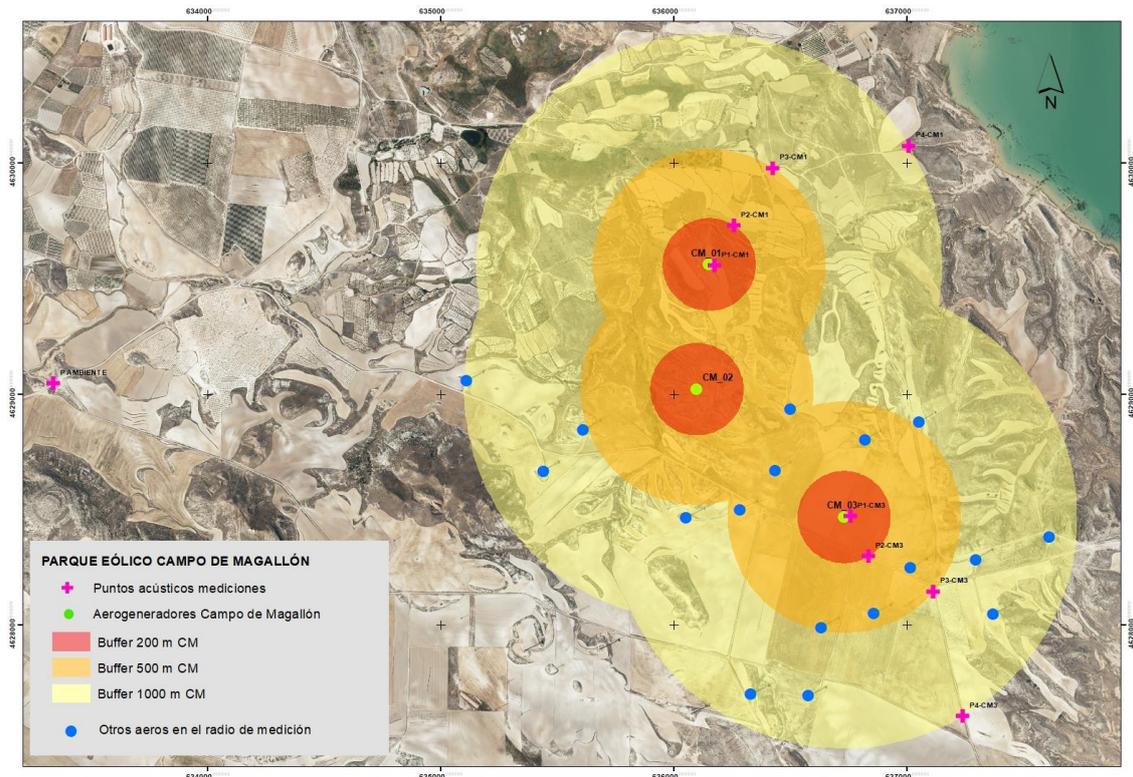
Figura 17: Localización de las estaciones de medición acústica del parque eólico “Campo de Magallón”. Escala 1:250.000. Fuente: IGN y elaboración propia.
