PLAN DE VIGILANCIA Y SEGUIMIENTO AMBIENTAL

EXPLOTACIÓN DEL PARQUE EÓLICO “Campo de Magallón”

T.M. DE MAGALLÓN Y ALBERITE DE SAN JUAN (ZARAGOZA)

1º INFORME CUATRIMESTRAL DE 2024-25

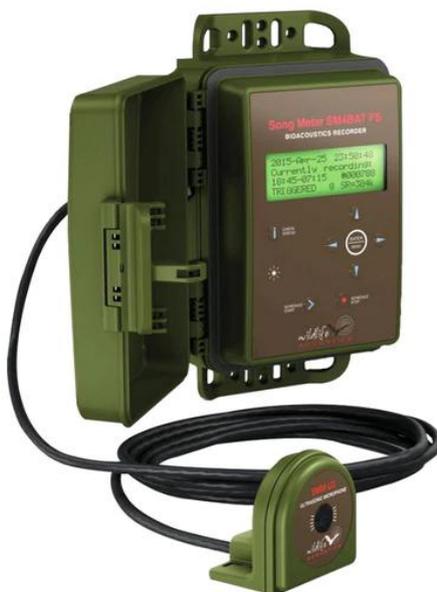
Figura 5: Detalle del dispositivo Song meter SM4 con su cubierta protectora abierta para mostrar la consola de programación y con un micrófono acoplado por cable. Más información del modelo puede consultarse en: <https://www.wildlifeacoustics.com>.

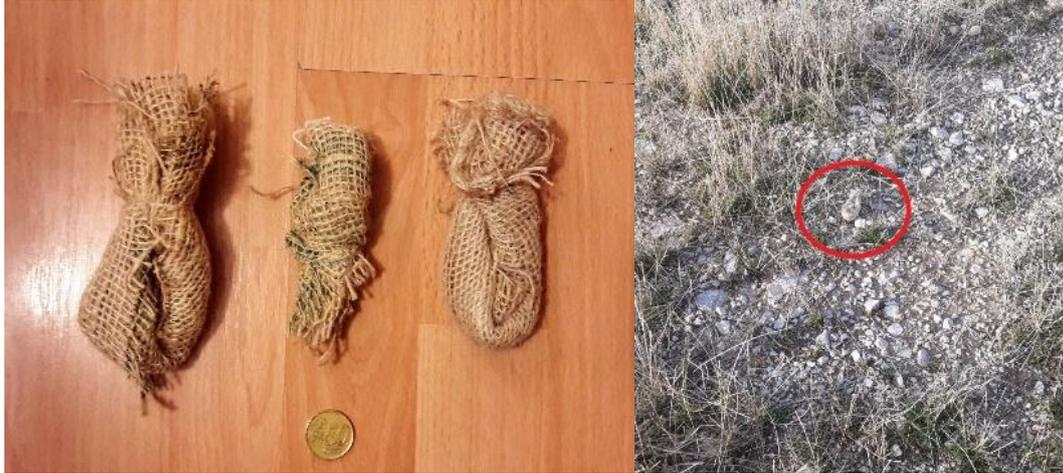
Figura 6: Ejemplo de señuelos empleados en el test de detectabilidad, fotografía de uno de los señuelos ubicado en campo durante el test.

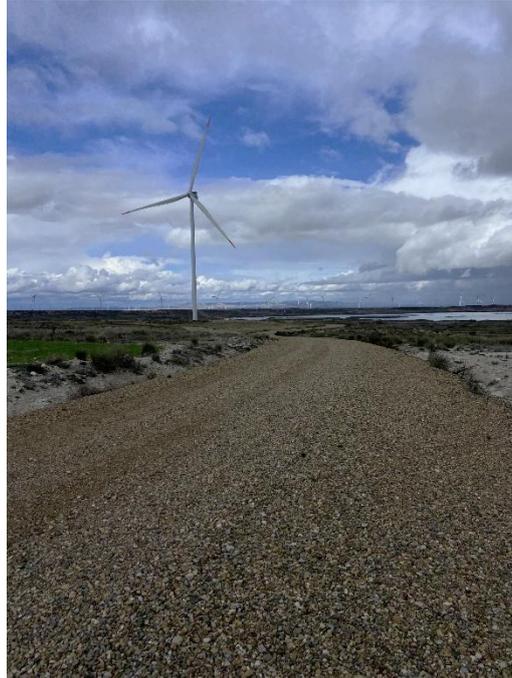
Figura 12: Vial perteneciente al aerogenerador CDM-01.

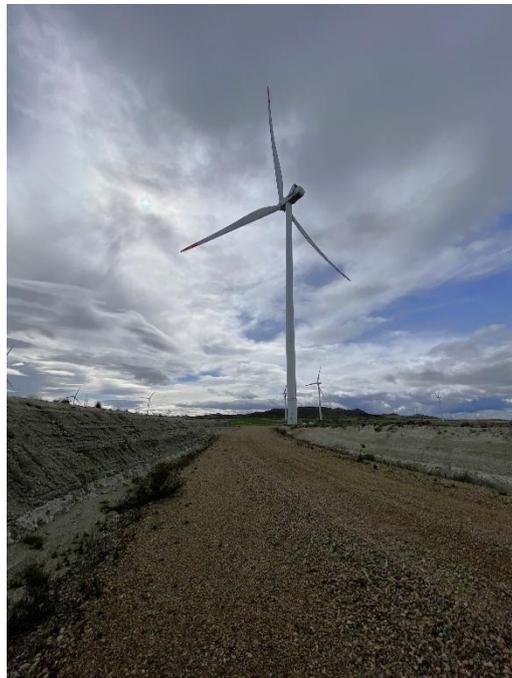
Figura 13: Vial perteneciente al aerogenerador CDM-02.

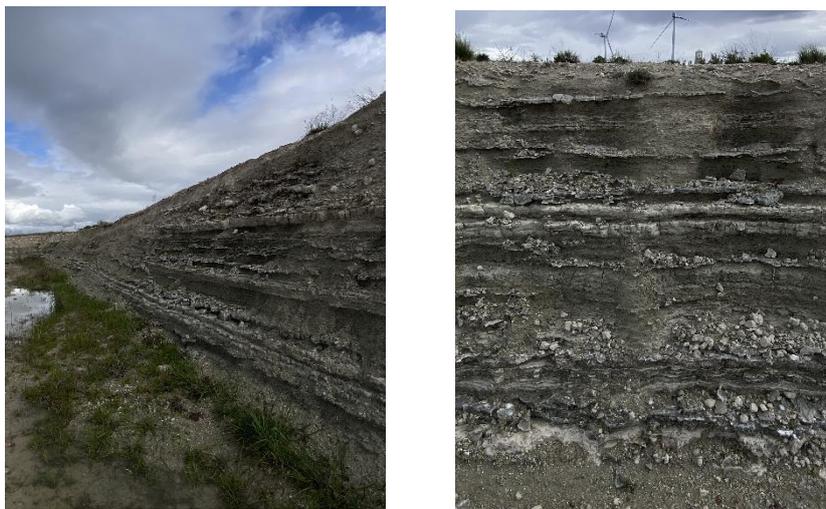
Figura 14: Talud del aerogenerador CDM-02 con erosiones más acusadas.

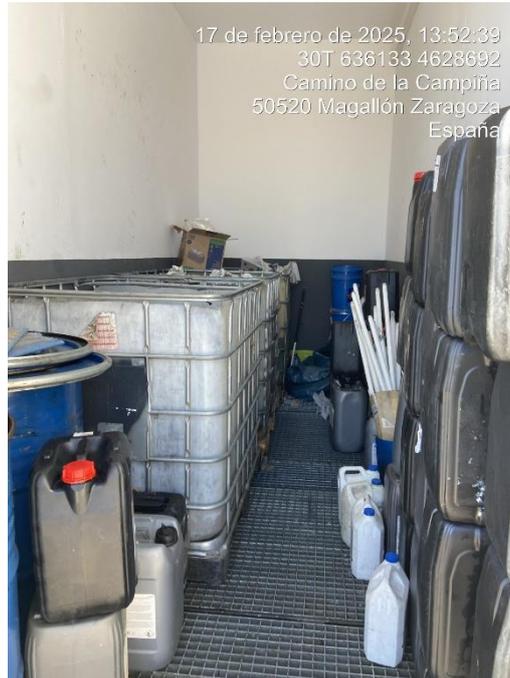
- La segregación de los residuos (tanto peligrosos como no peligrosos) generados en el parque eólico como consecuencia de las tareas de mantenimiento se realiza en diversos contenedores y bidones dispuestos a tal fin. Se dispone, según necesidad, de contenedores para aceite usado (LER 13.02.05), filtros de aceite (LER 16.01.07), hierro y acero (LER 17.04.05), metales mezclados (17.04.07), envases plásticos contaminados (LER 15.01.10), envases aerosoles vacíos (LER 12.01.12), baterías de plomo (LER 16.06.01), etc., todos ellos correctamente identificados mediante etiquetas.

Figura 15: Interior del almacén de residuos peligrosos del PE Campo de Magallón.
