PE LA COMETA II

TT.MM. Azuara, Aguilón y
Herrera de los Navarros |
Zaragoza

| Informe de fase de | EXPLOTACIÓN |
| Período que recoge el informe | SEPTIEMBRE 2023 – DICIEMBRE 2023 |

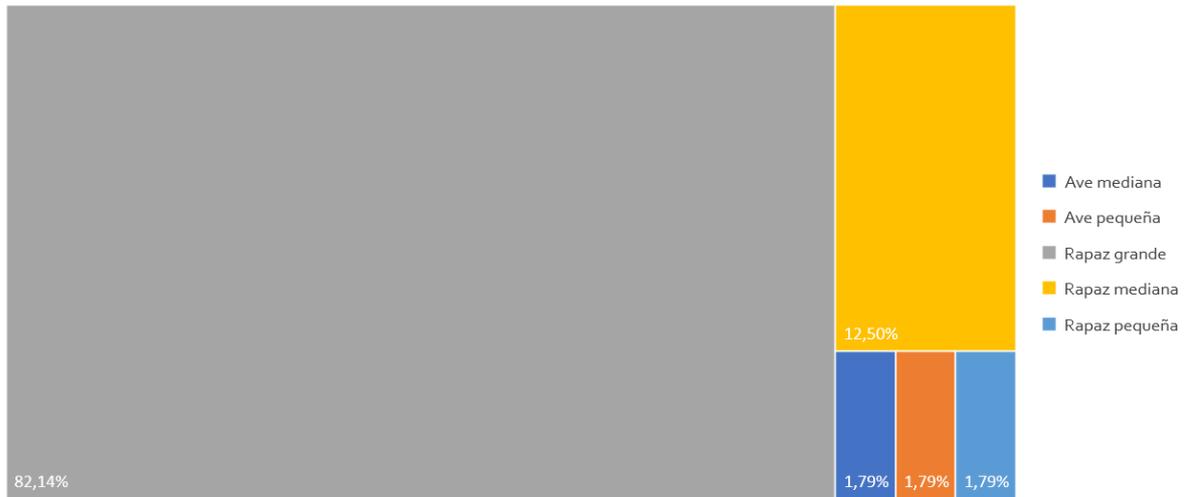
Figura 29. Porcentaje y tipo de aves que fueron detectadas como intrusiones por el dispositivo anticolisón de LC2-16.

Aunque en todos los momentos donde se detectó un ave el disuasor sonoro se activó solo en algunos casos el ave mostró reacción. Es importante destacar que en este cuatrimestre el dispositivo LC2-16 ha fallado debido a problemas de conexión.

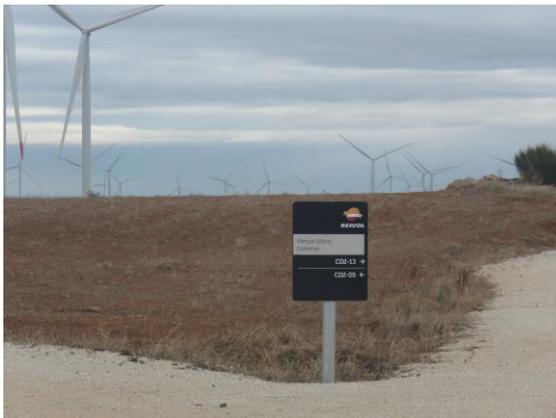
Al estar situado el parque eólico en un terreno llano con pocos desniveles, no se han observado procesos erosivos. El estado de los caminos y cunetas se ha mantenido en buen estado durante el periodo cuatrimestral de seguimiento. En el caso de los taludes se ha observado el crecimiento de vegetación espontánea lo que ha minimizado los procesos erosivos.

Fotografía 3. Acceso al parque eólico

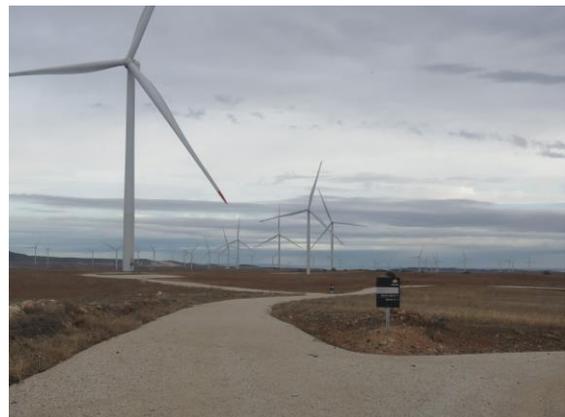
Fotografía 4. Acceso al parque eólico

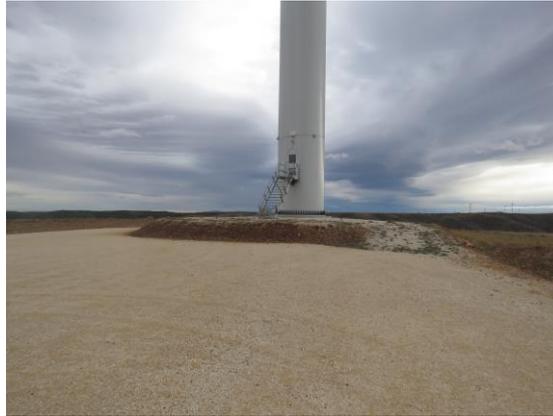
Fotografía 5. Acceso aerogenerador LCII-10.

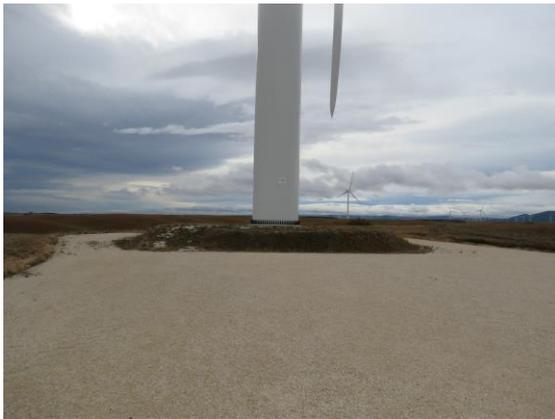
Las revegetaciones se realizaron en el mes de enero de 2022. En general estas presentan en buen estado, aunque en algunos casos, COII-10, COII-11 y COII-15, no presentan crecimiento. Esto puede ser debido al paso de rebaños de ovejas sobre la zona. En los próximos informes se hará una valoración general y valorar si las revegetaciones han sido satisfactorias o no.

Fotografía 6. Estado de las revegetaciones.

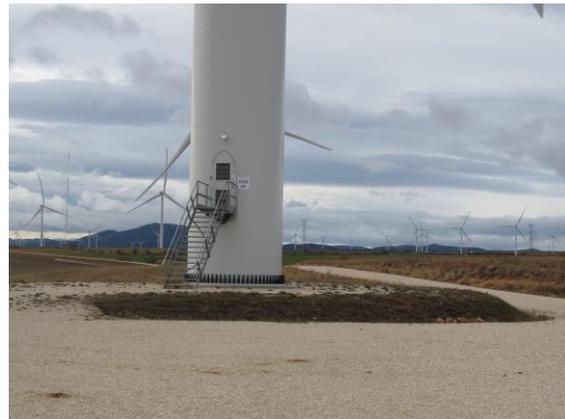
Fotografía 7. Estado de las revegetaciones.
