Parque eólico La Cometa II e infraestructuras de evacuación

Informe de Vigilancia Ambiental en Explotación

Nombre de la instalación	PE LA COMETA II
Provincia ubicación de la instalación	Zaragoza
Nombre del titular	GENERACIÓN Y SUMINISTROS DE ENERGÍA S.L.
CIF del titular	B50868017
Nombre de la empresa de vigilancia	IDEAS MEDIOAMBIENTALES S.L.
Tipo de EIA	Ordinaria
Informe en fase de	Explotación
Periodicidad del informe según DIA	Cuatrimestral
Año de seguimiento nº	3
Nº de informe y año de seguimiento	3/2024
Periodo que recoge el informe	Mayo 2024 – Agosto 2024

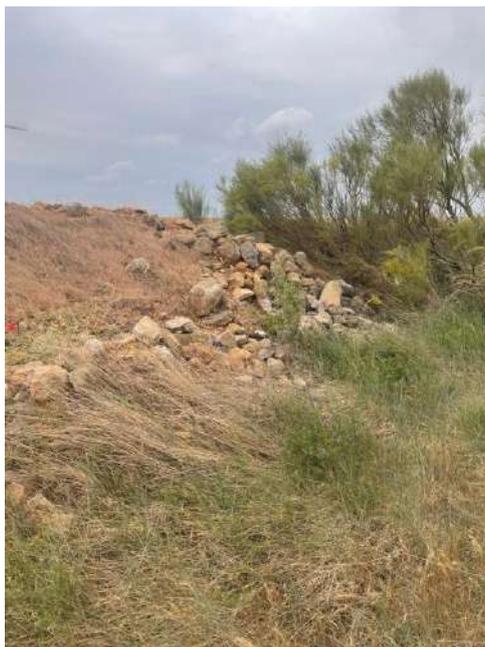
Fotografía 1. Zona de ubicación de la grabadora para quirópteros. Fuente: Ideas Medioambientales.

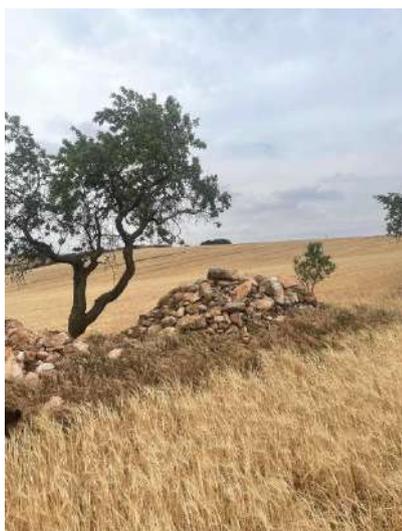
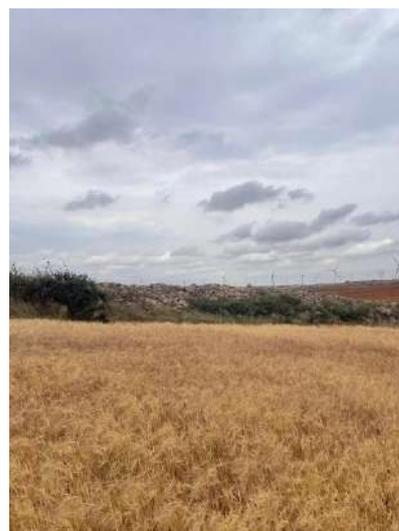
Fotografía 2. Zona de ubicación de la grabadora para quirópteros. A la derecha el punto 1 y a la izquierda el 2. Fuente: Ideas Medioambientales.

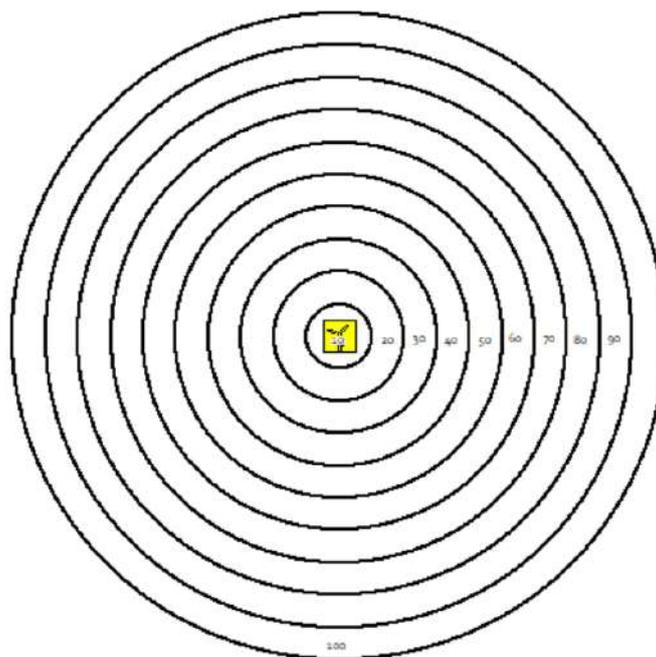
En el presente estudio se realizó una búsqueda basada en la metodología de la búsqueda circular en la que se prospectó cuidadosamente a pie un área de 100 metros de radio alrededor de cada aerogenerador, con centro en la base de la torre. Se tuvo especial cuidado en buscar entre el matorral o en áreas de cereal. Se dividió idealmente la búsqueda en cada área en cuatro sectores radiales a fin de poder expresar la proporción de área prospectada en el caso de que no se pudo batir la totalidad del círculo previamente designado. En cada aerogenerador se dedicó al menos 20 minutos de prospección. A continuación, se expone la tabla con el calendario de visitas realizadas dedicadas a esta metodología. Los tracks de los recorridos han sido grabados siguiendo lo indicado en el Protocolo Técnico para el Seguimiento de la Mortandad de Fauna en Parques Eólicos e Instalaciones Anexas con Resolución del 02/02/2023.

Figura 6. Diseño de muestreo búsqueda mortandad. Fuente: Ideas Medioambientales.

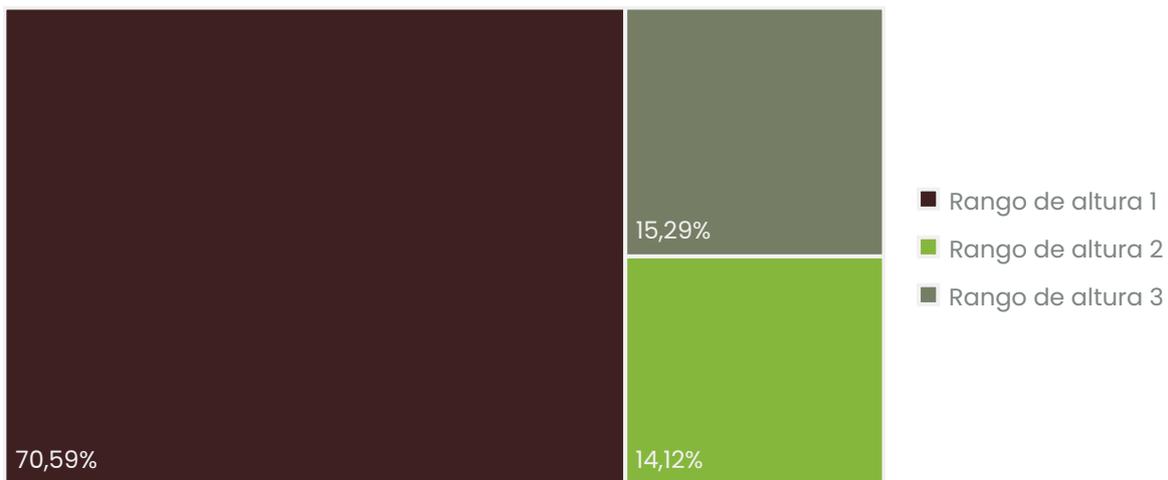
Figura 22. Porcentajes de alturas de vuelo según rango de altura en el entorno de los aerogeneradores del parque eólico La Cometa II. Fuente: Ideas Medioambientales.

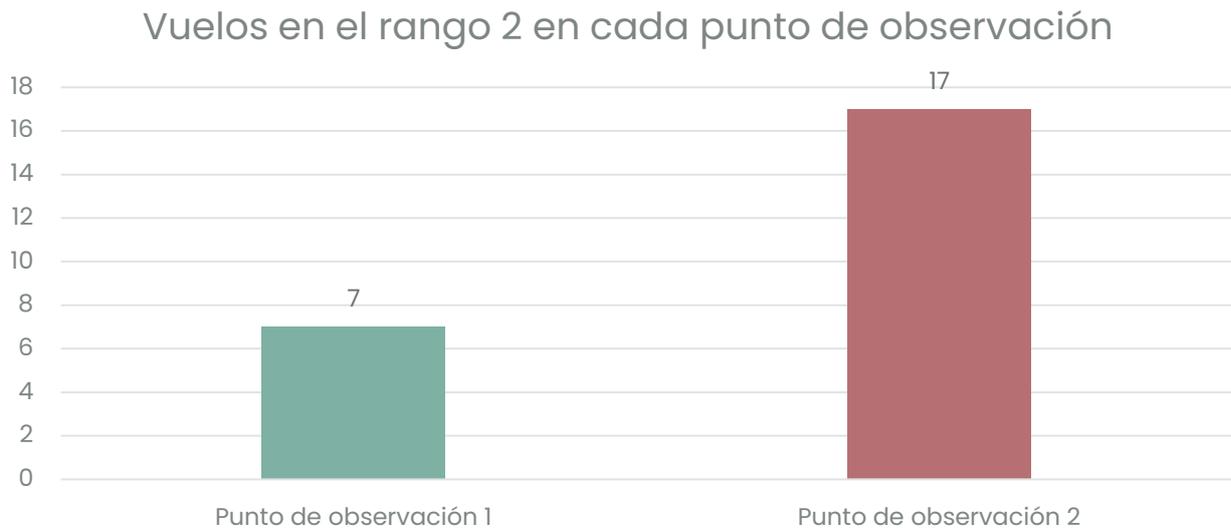
Debido a que el rango de alturas de vuelo número 2 es el que se consideró con mayor riesgo de colisión, se realizaron los cálculos para ver en que punto de observación se detectaron más avistamientos de aves dentro de ese rango (ver Figura 25). Se comprueba que en el punto de observación 17 se obtienen más registros con rango de altura 2, debido posiblemente a que es la zona con más contactos de buitre leonado, especie con más registros en dicho rango.

Figura 25. Porcentajes de alturas de vuelo de rango 2 según punto de observación. Fuente: Ideas Medioambientales.

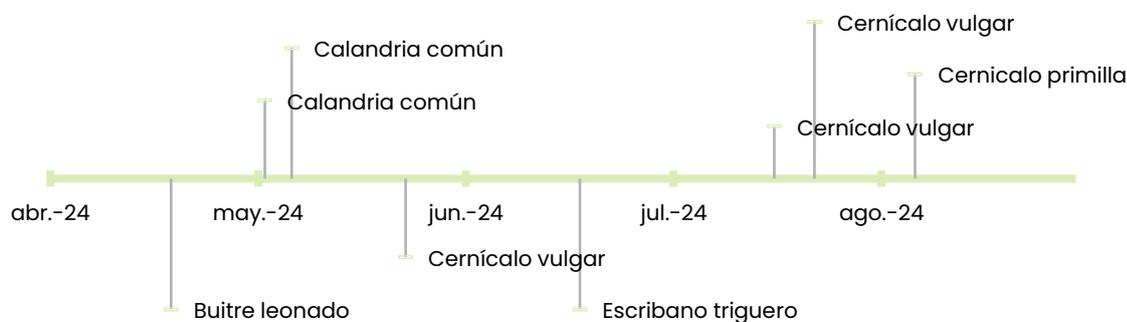
Figura 31. Distribución temporal de la mortalidad observada. Fuente: Ideas Medioambientales.

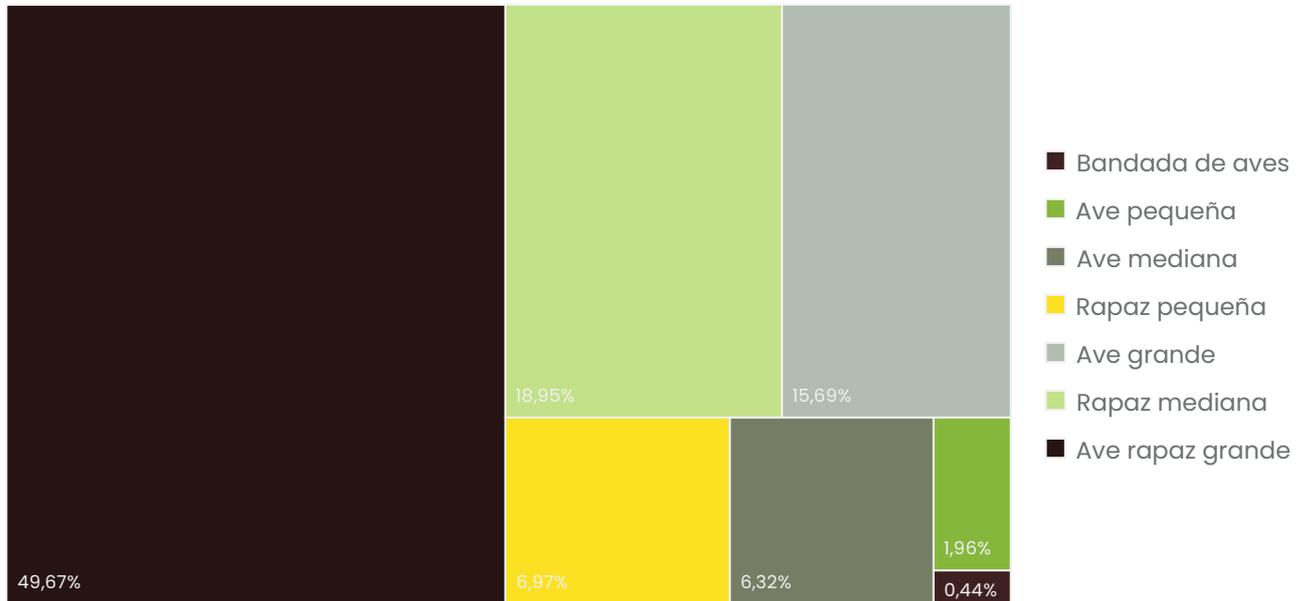
Figura 33. Porcentaje y tipo de aves que fueron detectadas como intrusiones por el dispositivo anticolisión de LCII-06. Fuente: Ideas Medioambientales.

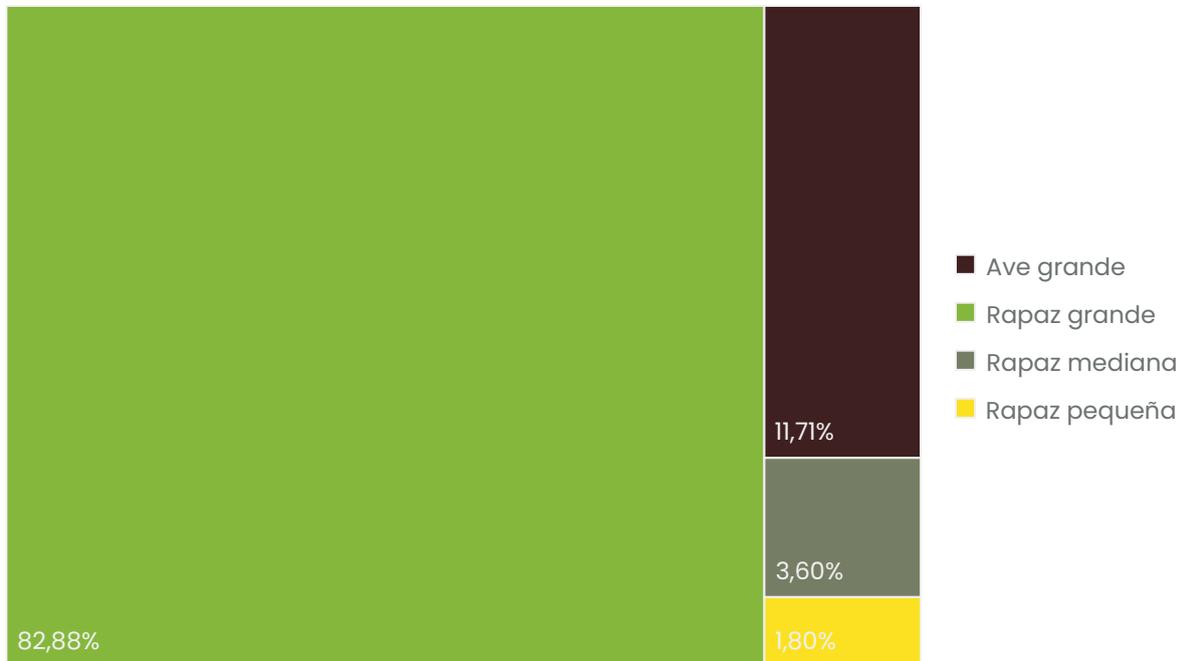
Figura 37. Porcentaje y tipo de aves que fueron detectadas como intrusiones por el dispositivo anticolisión de LCII-16. Fuente: Ideas Medioambientales.

Aunque en todos los momentos donde se detectó un ave el disuasor sonoro se activó, solo en muy pocos casos el ave mostró reacción. Es importante destacar que en este cuatrimestre el dispositivo LC2-16 ha fallado debido a problemas de conexión.

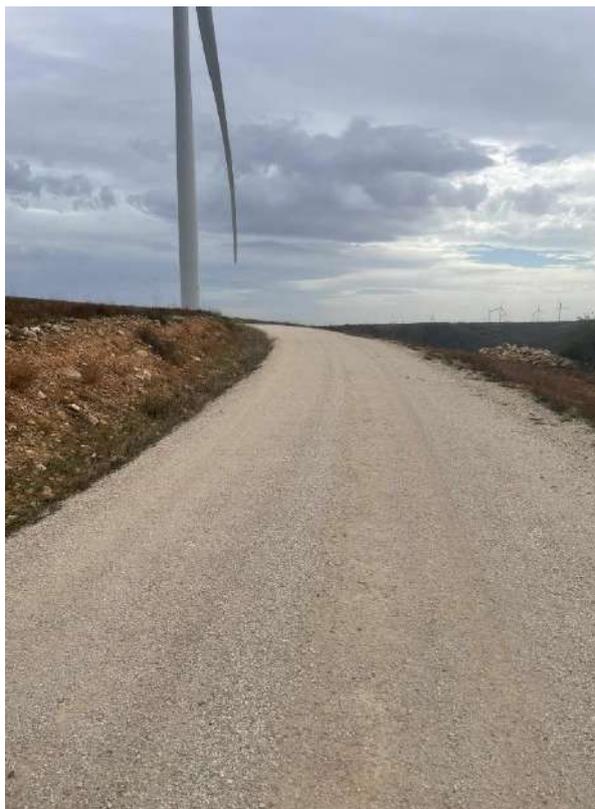
Al estar situado el parque eólico en un terreno llano con pocos desniveles, no se han observado procesos erosivos. El estado de los caminos y cunetas se ha mantenido en buen estado durante el periodo cuatrimestral de seguimiento, mostrándose ligeras erosiones en algunas zonas puntuales. En el caso de los taludes se ha observado el crecimiento de vegetación espontánea lo que ha minimizado los procesos erosivos.

Fotografía 5. Viales de acceso a LCII-15

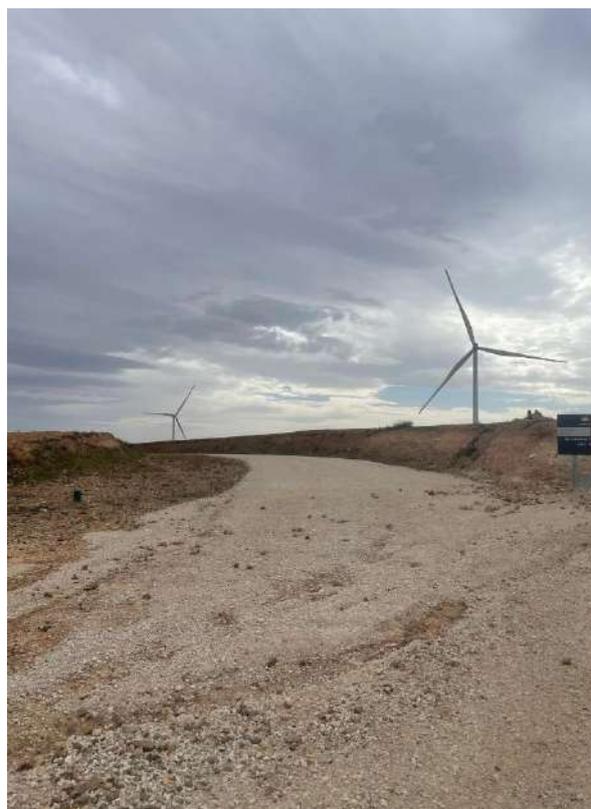
Fotografía 6. Erosión laminar en el vial de acceso a LCII-11

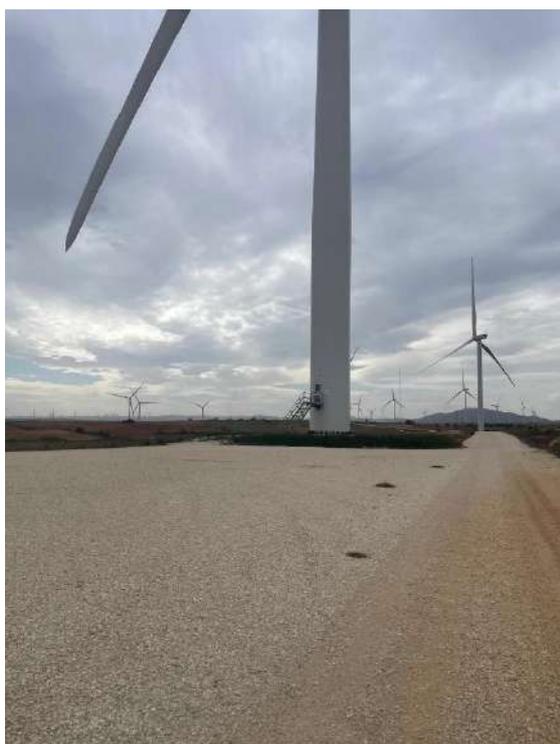
Las revegetaciones se realizaron en el mes de enero de 2022. En general estas presentan en buen estado, aunque en algunos casos, COII-10, COII-11 y COII-15, no presentan crecimiento. Esto puede ser debido al paso de rebaños de ovejas sobre la zona. En los próximos informes se hará una valoración general y valorar si las revegetaciones han sido satisfactorias o no.

Fotografía 7. Estado de las revegetaciones de LCII-07

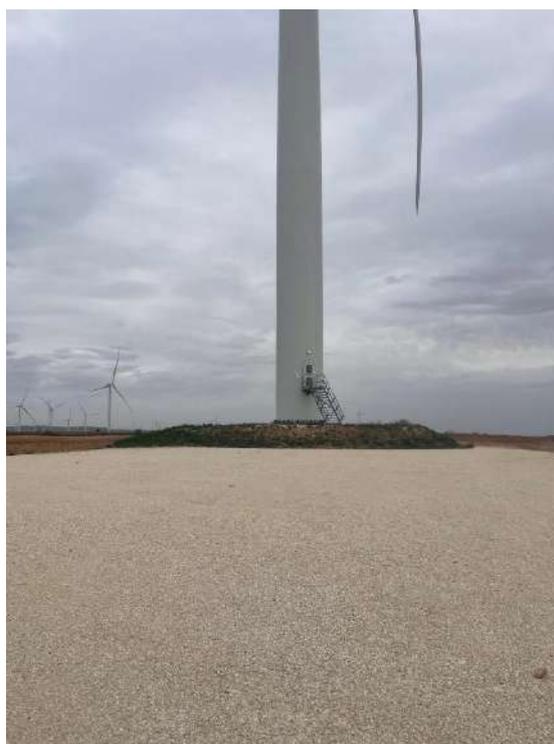
Fotografía 8. Estado de las revegetaciones de LCII-11.

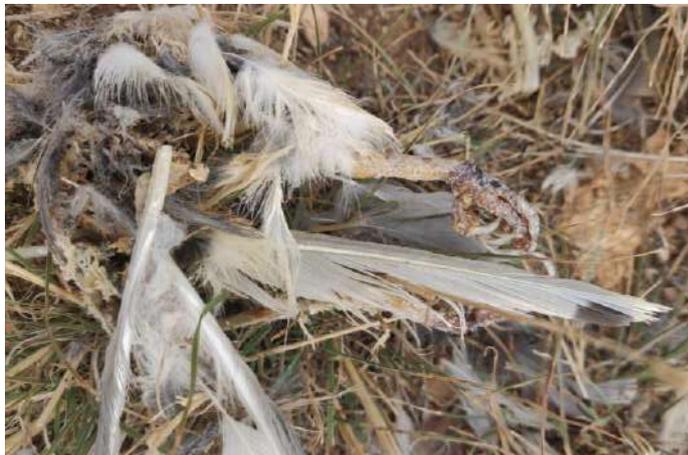
Fotografía 1. Restos cadáver cernícalo primilla

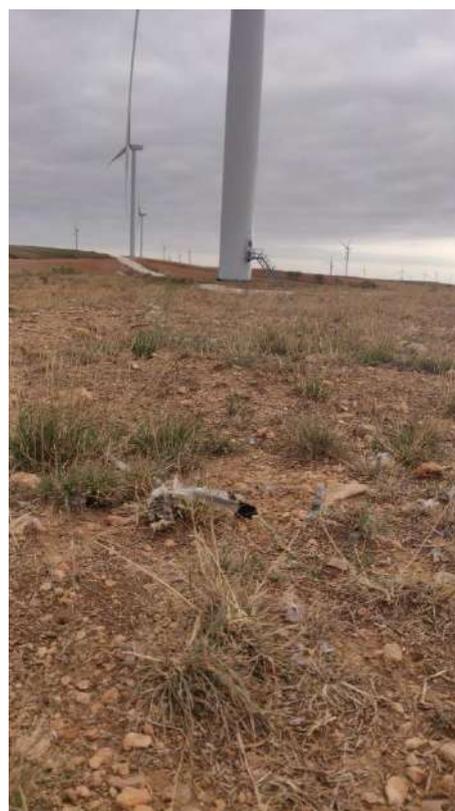
Fotografía 2. Ubicación respecto al aerogenerador.
