PE LA COMETA I

TT.MM. Azuara, Aguilón y Herrera de los Navarros | Zaragoza

| Informe de fase de | EXPLOTACIÓN |
| Periodo que recoge el informe | ENERO 2024 – ABRIL 2024 |

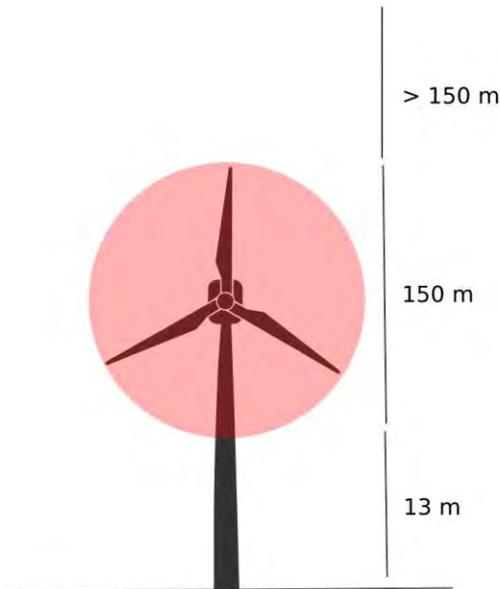
- **Altura o nivel 2** (13 a 150 m) corresponde a vuelos que se producirían en el radio de las aspas, por lo que se consideran de riesgo elevado.
- **Altura o nivel 3** (por encima de 150 m) corresponde a vuelos que se desarrollarían sobre la infraestructura eólica, por lo que el riesgo es bajo o nulo.

Figura 4. Rango de alturas para aerogeneradores de "La Cometa I". Fuente: Ideas Medioambientales S.L.

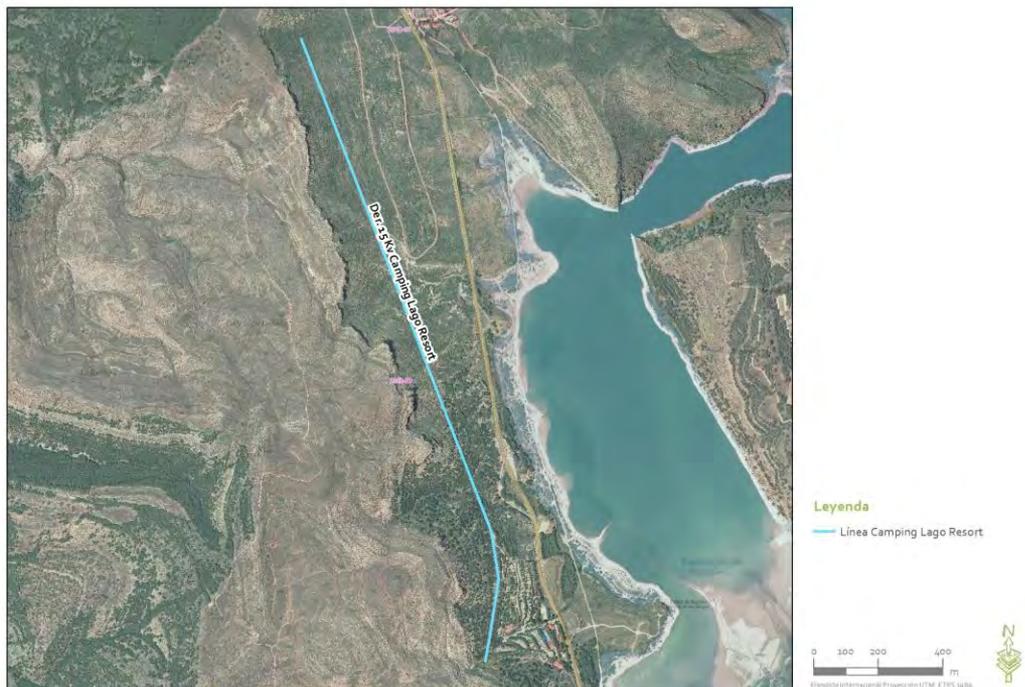
- Urbanización La Tranquera, Longitud 2,9 Km, Nº de apoyos 22
- Longares/Calabazar 2,9 Km, Nº de apoyos 17
- Camping Lago Resort de Nuevalos, 2,1 Km, Nº apoyos 14.

Figura 8. Tramo línea Camping Lago Resort.

El plan de medidas compensatorias fue registrado el 5 de mayo de 2022 y se notificó la conformidad de las mismas en 27/07/2022. Durante el mes de abril se completó la corrección en del cruzamientos con ADIF entre el apoyo 2 y 3 de la línea que suministra energía a las motobombas de riego del Calabazar y durante el mes de mayo se finalizó el tramo de línea situado en la urbanización la Tranquera, finalizando así la totalidad de los trabajos de corrección de líneas.

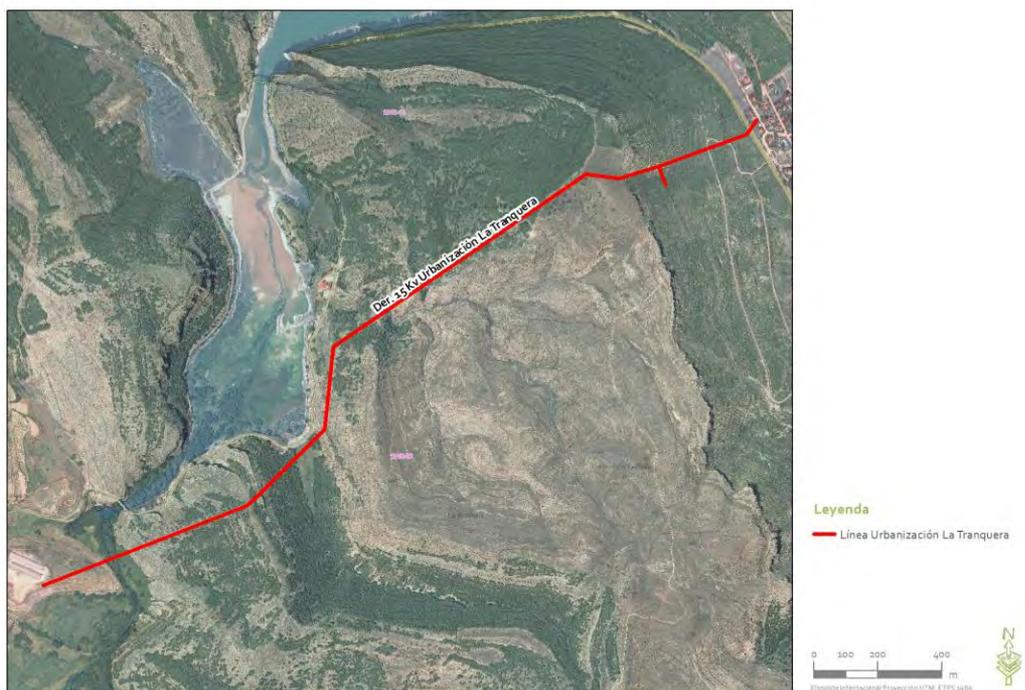
Figura 9. Tramo línea Urbanización La Tranquera.

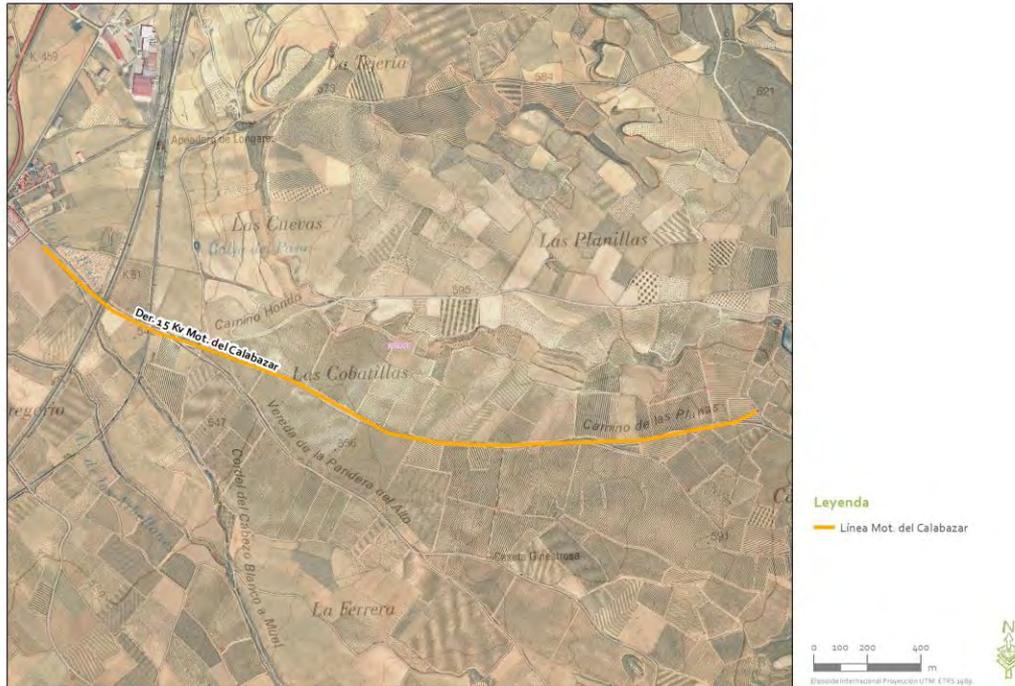
Figura 10. Tramo línea Longares/Calabazar.

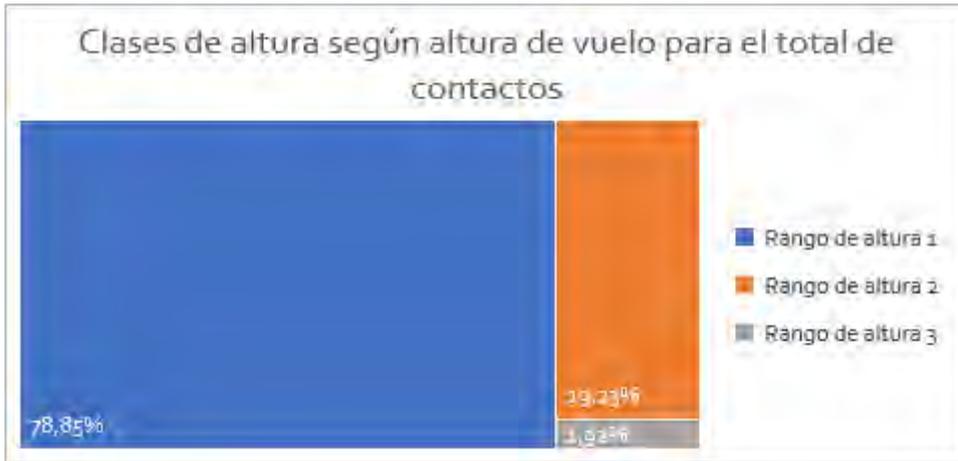
El rango de altura de vuelo que mayor porcentaje de observaciones registró fue el rango número 1 comprendido entre los 0 y los 13 metros de altura y con un nivel de riesgo medio. Se detectan en ese rango el 78,85% del total de observaciones. El segundo rango más frecuentado es el número 2 comprendido entre los 13 y los 150 metros con el 19,23% del total de observaciones. Por último, el rango de altura menos frecuente es el rango 3 con alturas superiores a 150 m en el que se detectan el 1,92% de los contactos.

Figura 20. Porcentajes de alturas de vuelo según rango de altura en el entorno de los aerogeneradores del parque eólico La Cometa I.
Fuente: Ideas Medioambientales S.L.

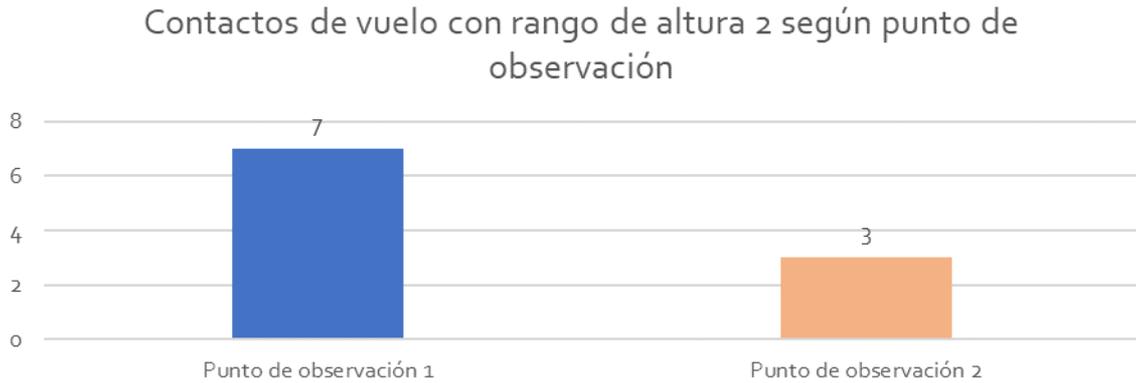
Debido a que el rango de alturas de vuelo número 2 es el que se consideró con mayor riesgo de colisión, se realizaron los cálculos para ver en que punto de observación se detectaron más avistamientos de aves dentro de ese rango (ver figura 23).

Figura 23. Porcentajes de alturas de vuelo de rango 2 según punto de observación. Fuente: Ideas Medioambientales S.L.

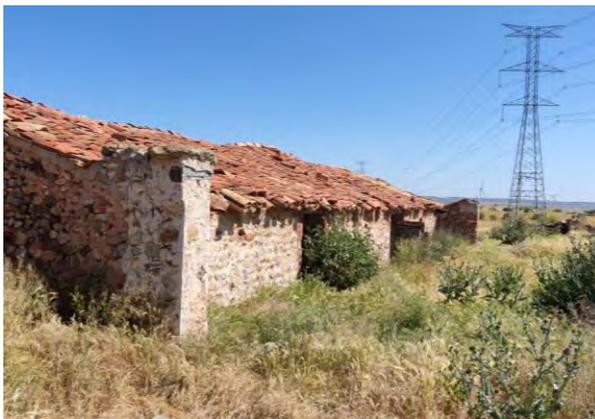
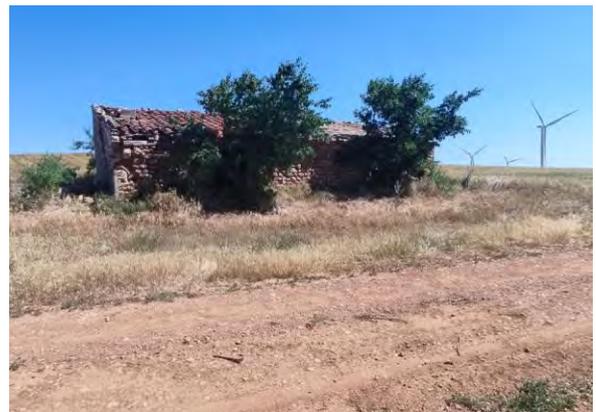
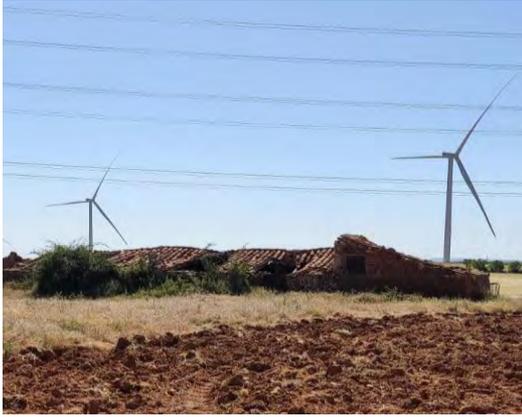
En las edificaciones y zonas consideradas como propicias para ser refugio de quirópteros, no se ha detectado ningún ejemplar en ninguna de ellas.

Fotografía 2. Casa en ruinas en el entorno de los parques eólicos.

Fotografía 3. Casa en ruinas en el entorno de los parques eólicos.

Fotografía 4. Casa en ruinas en el entorno de los parques eólicos.

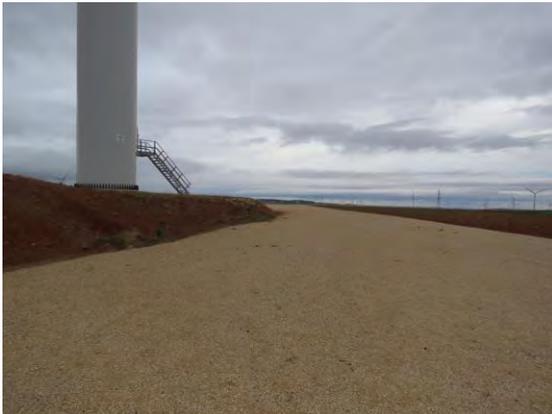
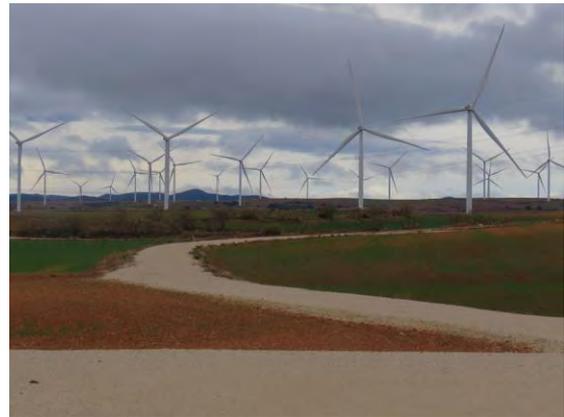
Al estar situado el parque eólico en un terreno llano con pocos desniveles, no se han observado grandes procesos erosivos. El estado de los caminos se ha mantenido en buen estado durante el periodo cuatrimestral de seguimiento.

Fotografía 6. Viales de acceso

Fotografía 7. Viales de acceso

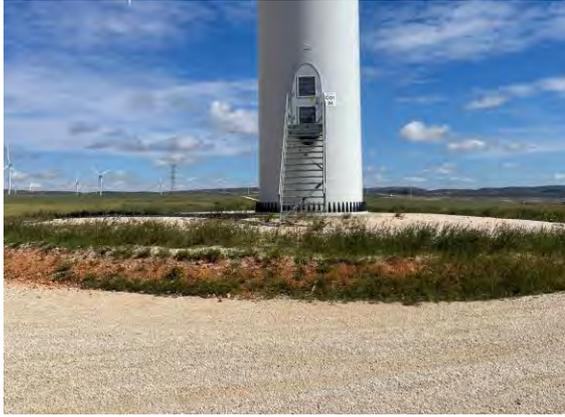
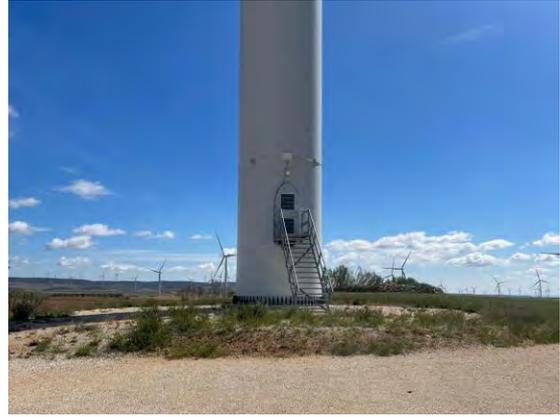
Las revegetaciones se llevaron a cabo durante el mes de enero de 2022 y se verificó que se cumplió con lo dispuesto dentro del plan de restauración.

Fotografía 8. Estado de las revegetaciones

Fotografía 9. Estado de las revegetaciones.

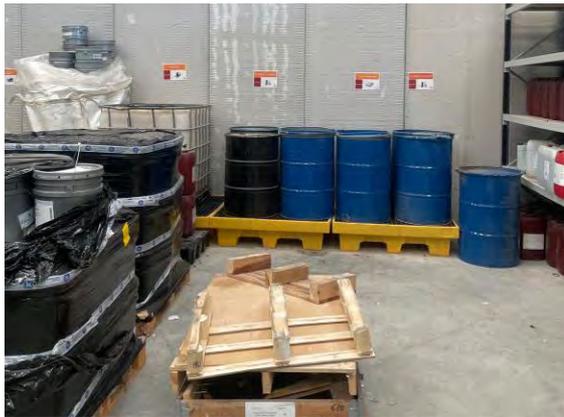
Fotografía 10. Vista del almacén de RP.

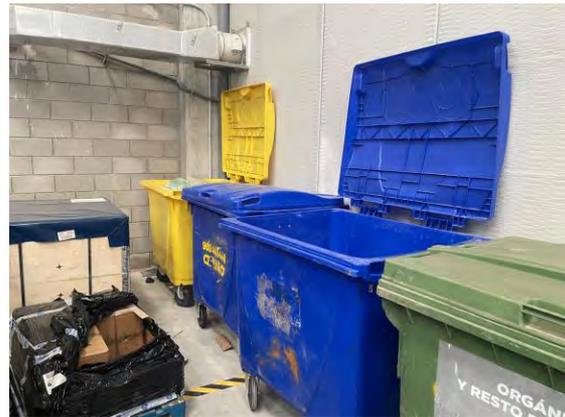
Fotografía 11. Vista del almacén de RNP.
