# Parque eólico La Cometa I e infraestructuras de evacuación

## Informe de Vigilancia Ambiental en Explotación

| Nº de informe y año de seguimiento | 3/2024 |
| Periodo que recoge el informe | Septiembre 2024 – diciembre 2024 |

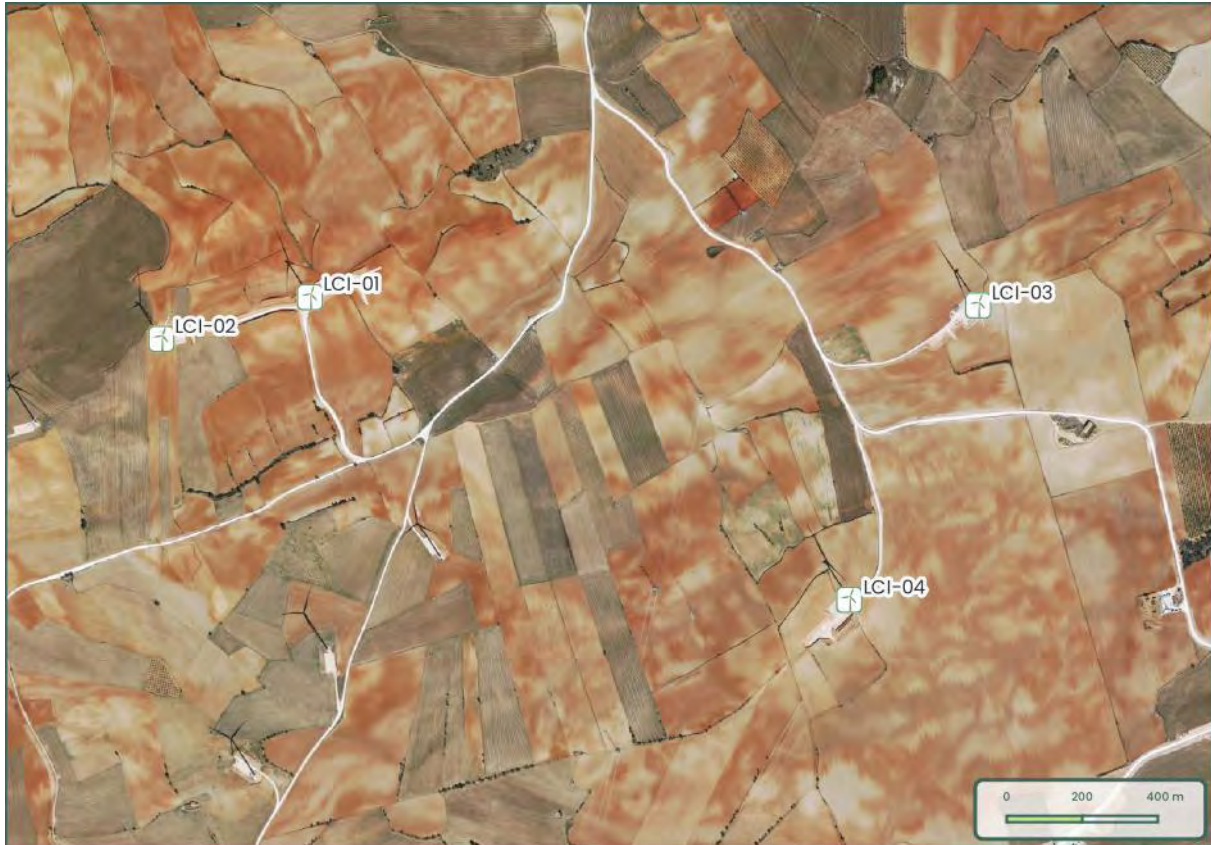
Figura 3. Puntos de observación u oteaderos en la zona del parque eólico La Cometa I. Fuente: Ideas Medioambientales.

Se establecieron 2 puntos de observación en el entorno a los aerogeneradores en los que se permaneció anotando todas las aves vistas y escuchadas durante 60 minutos (Figura 3).

El esfuerzo para el muestreo de los vuelos a través del parque eólico se midió en horas de observación/día; horas de observación/año, y no fue inferior a 2 horas/día, durante todas las visitas que se llevaron a cabo.

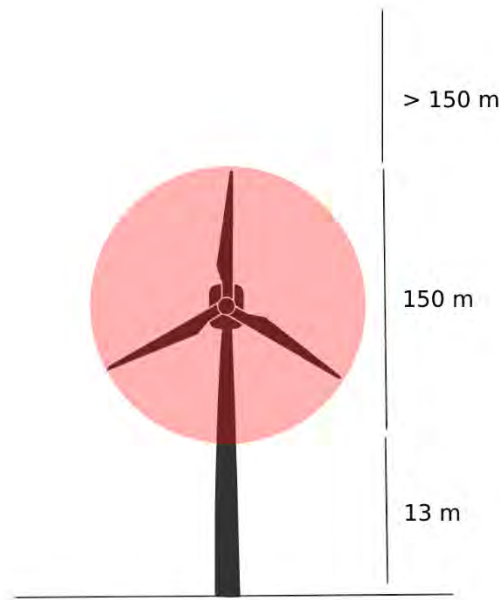
- **Altura o nivel 3 (por encima de 150 m)** corresponde a vuelos que se desarrollarían sobre la infraestructura eólica, por lo que el riesgo es bajo o nulo.

Figura 4. Rango de alturas para aerogeneradores de “La Cometa I”. Fuente: Ideas Medioambientales.

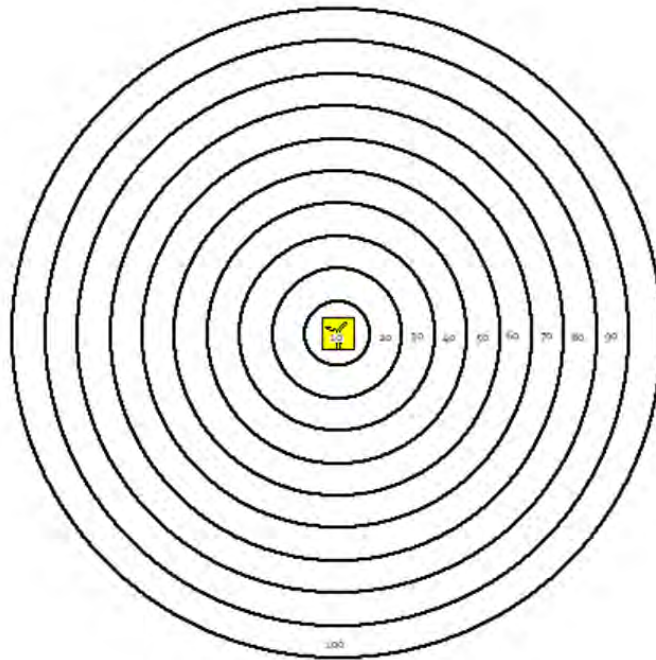
En el presente estudio se realizó una búsqueda basada en la metodología de la búsqueda circular en la que se prospectó cuidadosamente a pie un área de 100 metros de radio alrededor de cada aerogenerador, con centro en la base de la torre. Se tuvo especial cuidado en buscar entre el matorral o en áreas de cereal. Se dividió idealmente la búsqueda en cada área en cuatro sectores radiales a fin de poder expresar la proporción de área prospectada en el caso de que no se pudo batir la totalidad del círculo previamente designado. En cada aerogenerador se dedicó al menos 20 minutos de prospección. A continuación, se expone la tabla con el calendario de visitas realizadas dedicadas a esta metodología. Los tracks de los recorridos han sido grabados siguiendo lo indicado en el Protocolo Técnico para el Seguimiento de la Mortandad de Fauna en Parques Eólicos e Instalaciones Anexas con Resolución del 02/02/2023.

Figura 6. Diseño de muestreo búsqueda mortandad. Fuente: Ideas Medioambientales.

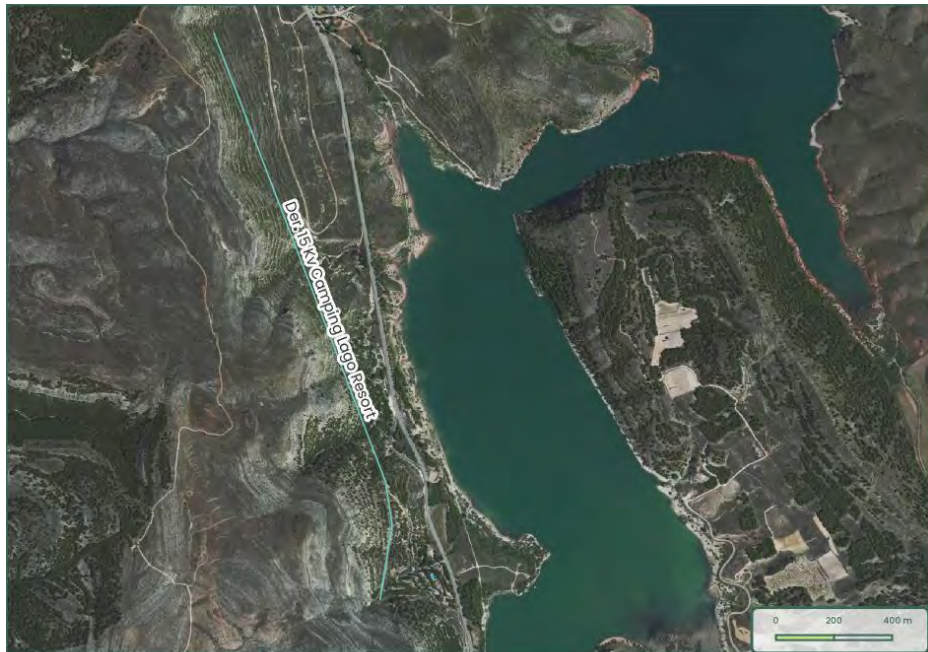
Figura 8. Tramo línea Camping Lago Resort. Fuente: Ideas Medioambientales.

- Urbanización La Tranquera, Longitud 2,9 Km, N° de apoyos 22
- Longares/Calabazar 2,9 Km, N° de apoyos 17
- Camping Lago Resort de Nuevalos, 2,1 Km, N° apoyos 14.

El plan de medidas compensatorias fue registrado el 5 de mayo de 2022 y se notificó la conformidad de las mismas en 27/07/2022. Durante el mes de abril de 2024 se completó la corrección en los cruzamientos con ADIF entre el apoyo 2 y 3 de la línea que suministra energía a las motobombas de riego del Calabazar y durante el mes de mayo de 2024 se finalizó el tramo de línea situado en la urbanización la Tranquera, finalizando así la totalidad de los trabajos de corrección de líneas.

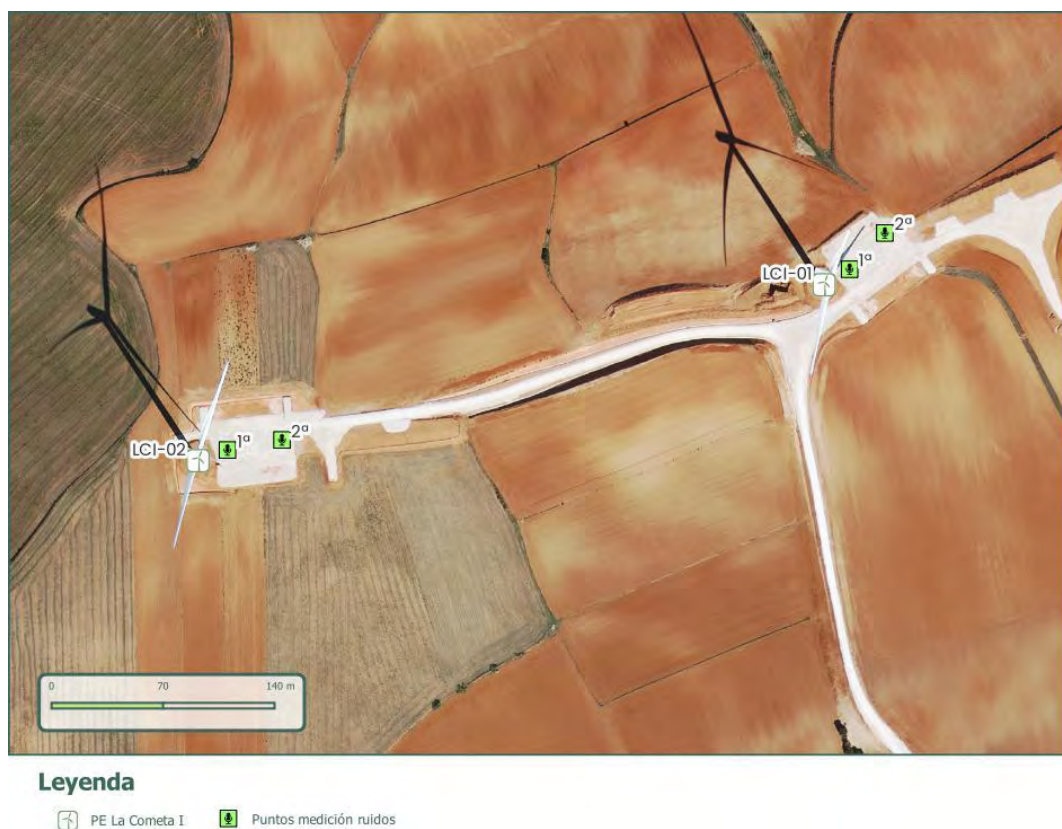
Los puntos de medición se situarán a 1.6 metros del suelo y a más de 2 metros de las fachadas de cualquier edificio o del aerogenerador, en zona libre de obstáculos y superficies reflectantes y una vez realizadas las medidas y efectuadas las correcciones se comparan con los límites acústicos marcados en la legislación autonómica. Se efectuaron series de medidas del nivel de presión sonora en 8 puntos, en horario diurno en el entorno de cada uno de los aerogeneradores. La ubicación de los puntos de medida se recoge en las figuras siguientes.

Figura 11. Puntos de medición de ruidos. Fuente: Ideas Medioambientales.

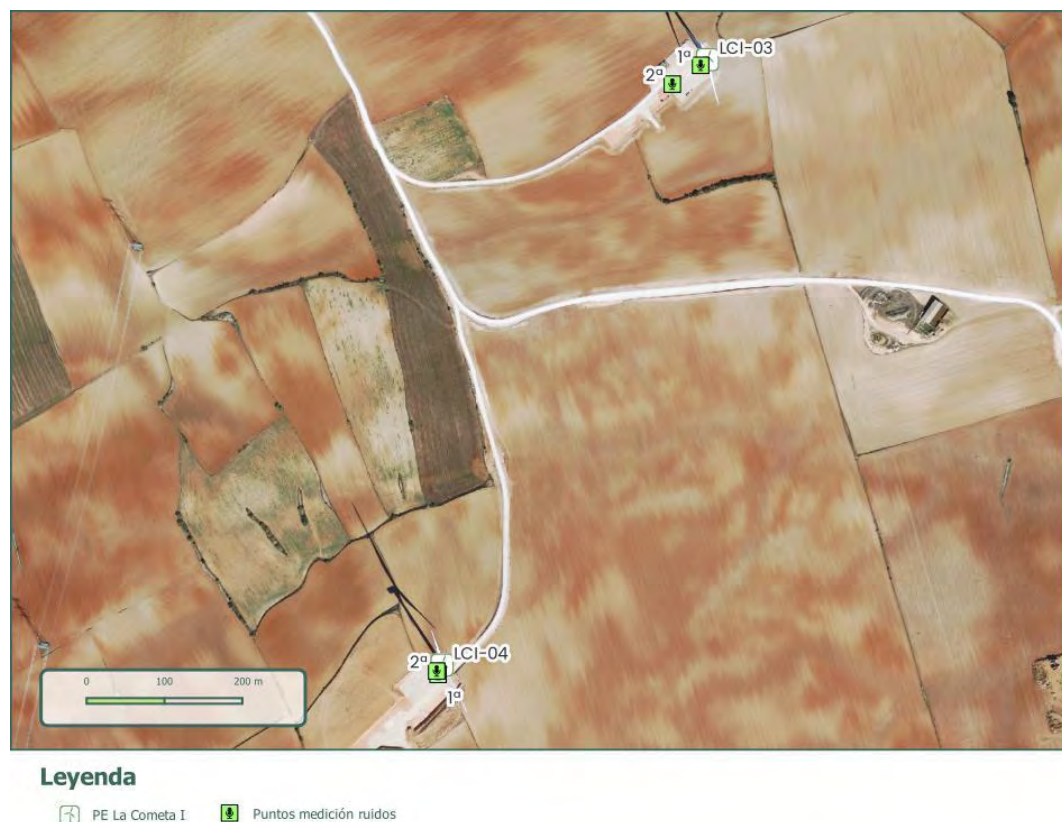
Figura 12. Puntos de medición de ruidos. Fuente: Ideas Medioambientales.

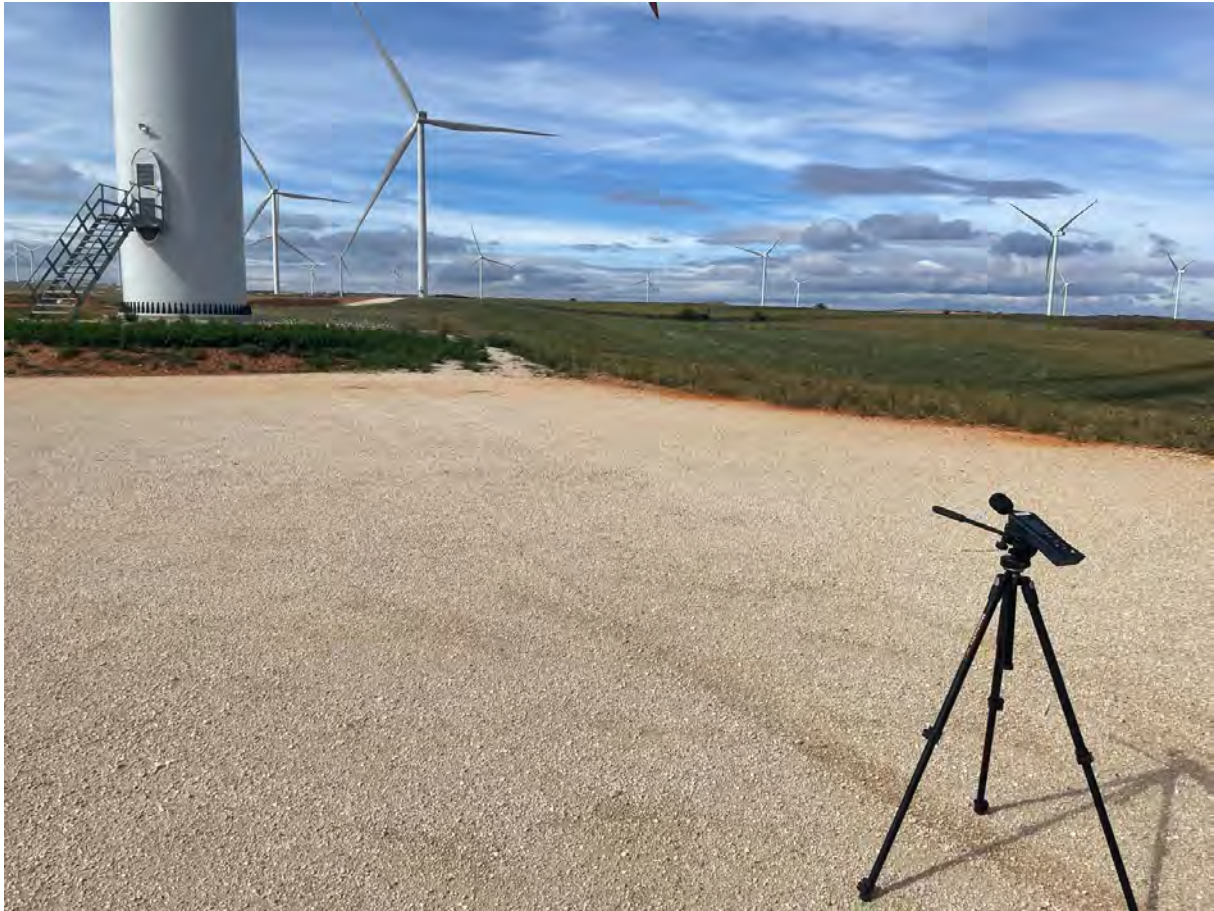
Figura 13. Fotografía de una de las mediciones de ruido.

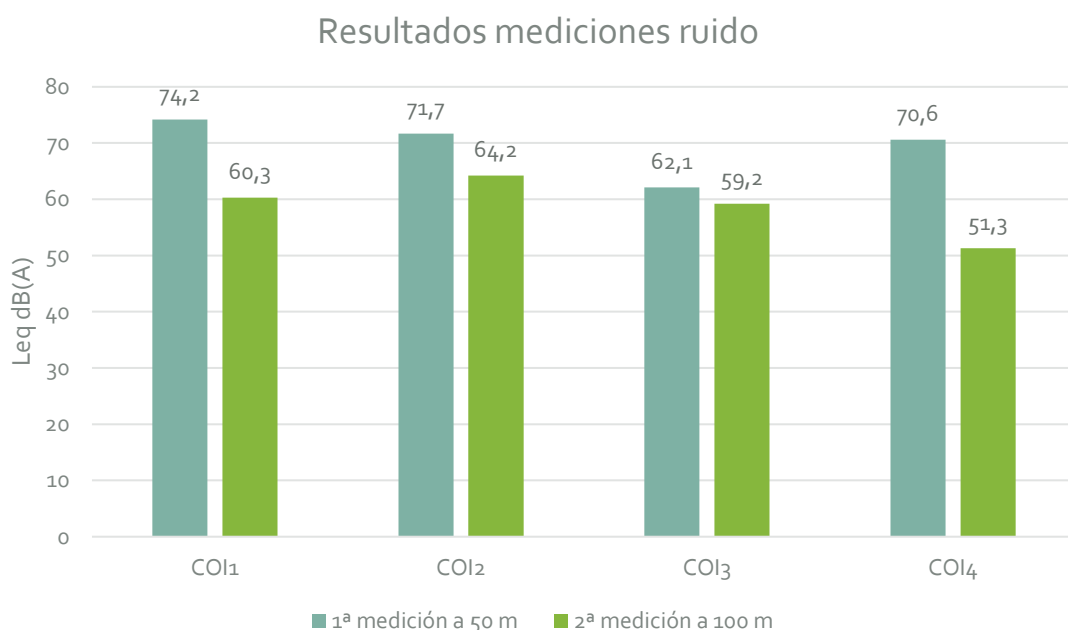
Para este parque eólico se tomaron 8 puntos de muestreo, uno por jornada y aerogenerador, en el entorno de los aerogeneradores, concretamente la primera medición se realizó a 50 metros de distancia del aerogenerador y la segunda a 100 metros de distancia del mismo. Los valores obtenidos se pueden consultar en la Figura 15.

Figura 15. Resultados de las mediciones de ruido en LC1. Fuente: Ideas Medioambientales.

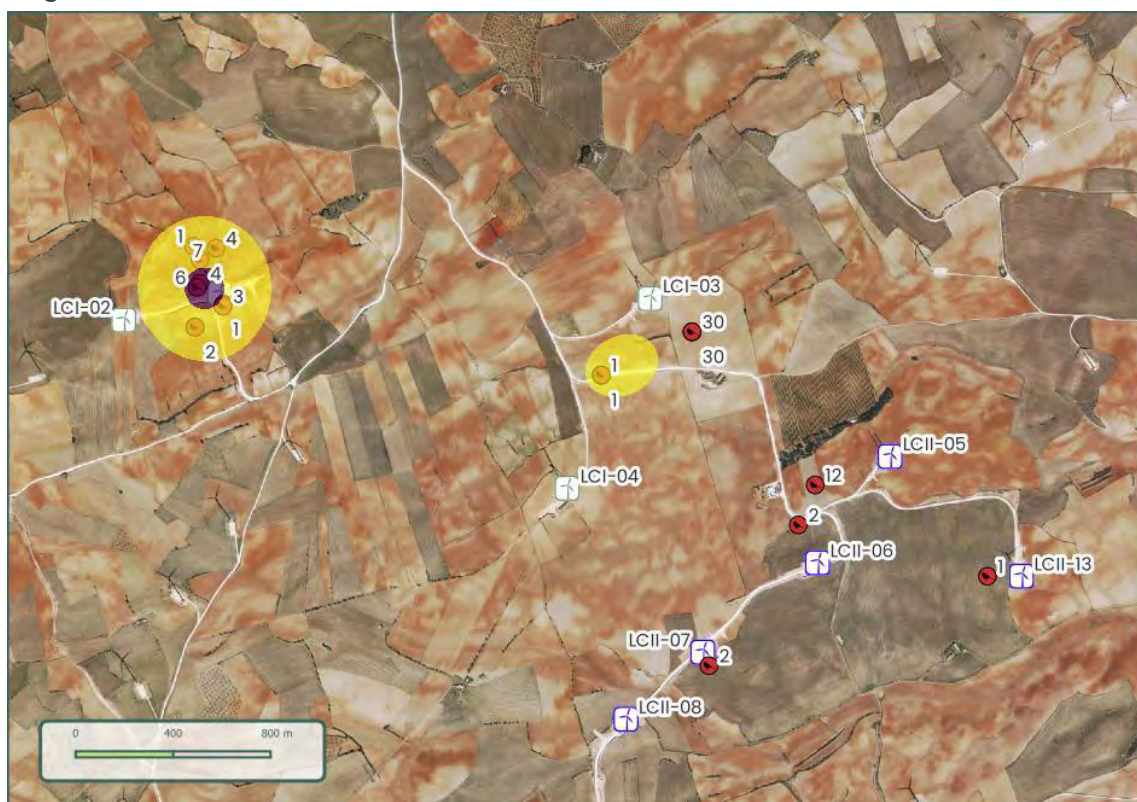
Figura 21. Contactos de calandria común y kernel de densidad en el entorno de los aerogeneradores del parque eólico La Cometa I. Fuente: Ideas Medioambientales.

Se calculó la zona MPOA (máxima probabilidad de aparición) para la calandria común al ser la única especie para la que se obtuvo más de 15 contactos. Del análisis de uso del espacio aparecen 2 zonas con probabilidad de aparición superior al 50% que se ubican una entre LCI-03 y LCI-04 y la otra sobre el aerogenerador LCI-01, donde aumenta hasta el 95%.

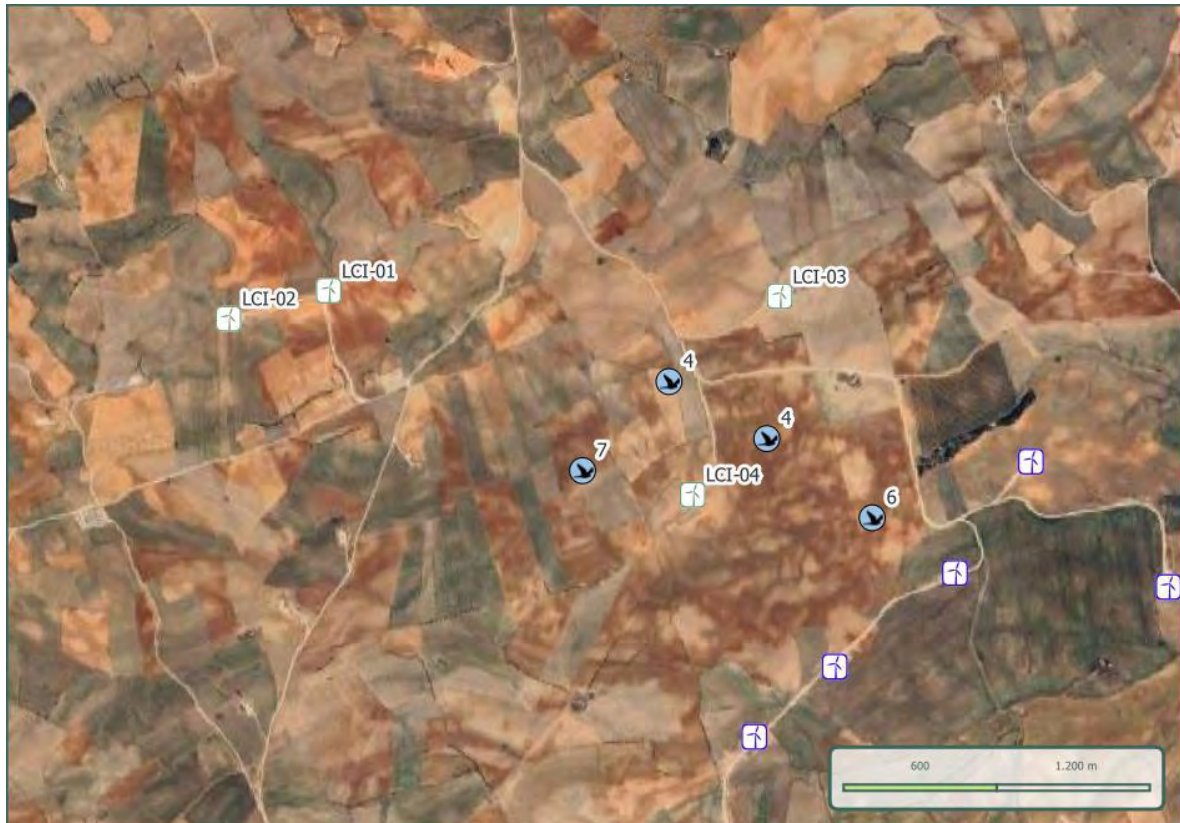
Figura 22. Contactos de cernícalo primilla en el entorno de los aerogeneradores del parque eólico La Cometa I. Fuente: Ideas Medioambientales.

Destacar también los contactos de cernícalo primilla catalogado como Vulnerable en el Catálogo de Especies Amenazadas de Aragón. Se obtuvieron 4 contactos y un total de 21 individuos, los cuales se registraron a lo largo del mes de septiembre.

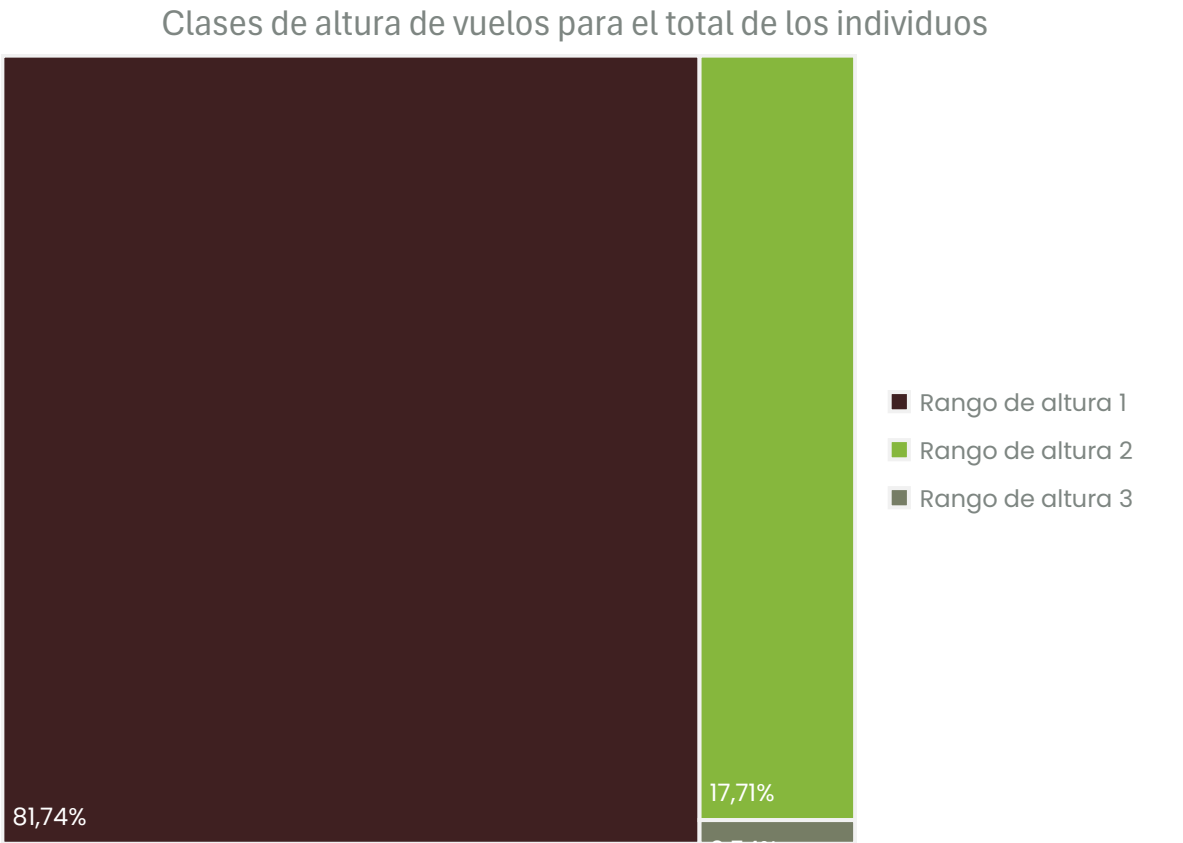
Figura 28. Porcentajes de alturas de vuelo según rango de altura en el entorno de los aerogeneradores del parque eólico La Cometa I. Fuente: Ideas Medioambientales.

El rango de altura de vuelo que mayor porcentaje de observaciones registró fue el rango número 1 comprendido entre los 0 y los 13 metros de altura y con un nivel de riesgo medio. Se detectan en ese rango el 81,74% del total de observaciones. El segundo rango más frecuentado es el número 2 comprendido entre los 13 y los 150

metros con el 17,71% del total de observaciones. Por último, el rango de altura menos frecuente es el rango 3 con alturas superiores a 150 m en el que se detectan el 0,55% de los contactos.

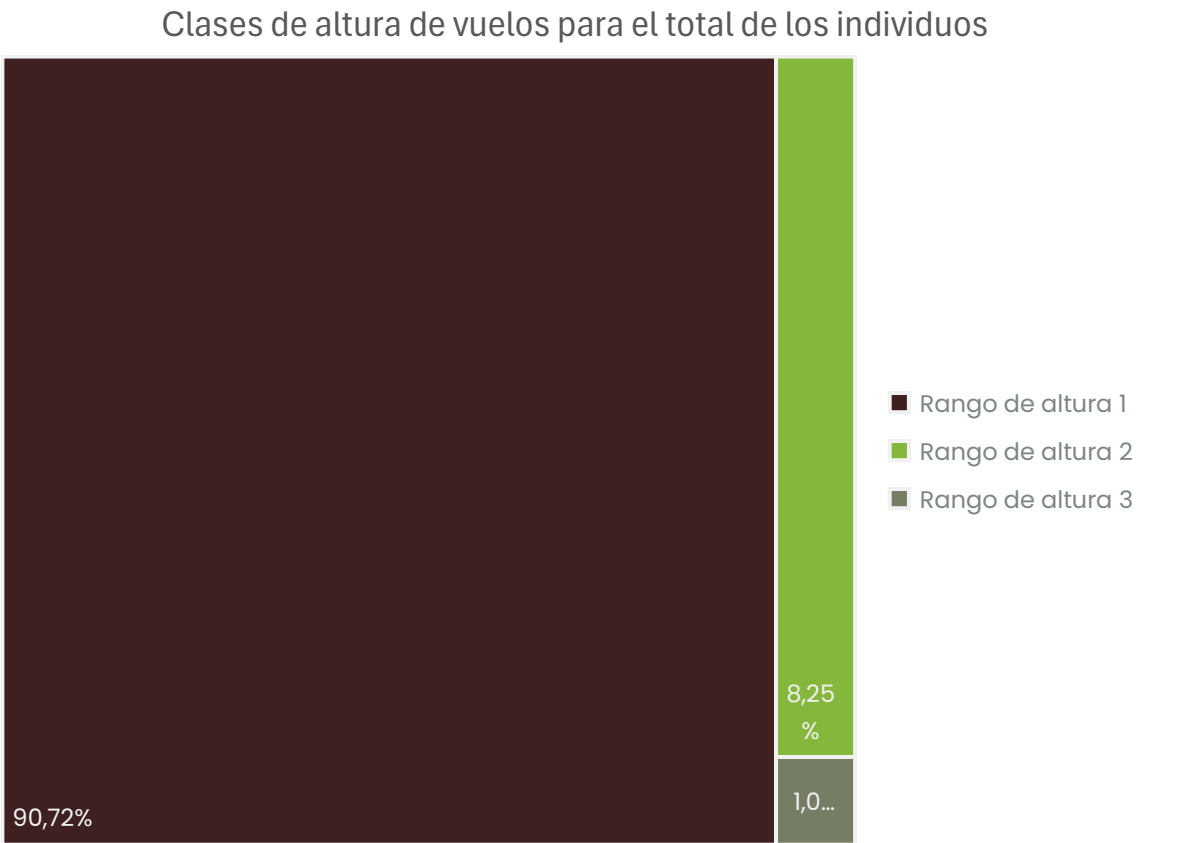
Figura 29. Porcentajes de alturas de vuelo según rango de altura en el entorno de los aerogeneradores del parque eólico La Cometa I. Fuente: Ideas Medioambientales.

El rango de altura de vuelo que mayor porcentaje de observaciones registró fue el rango número 1 comprendido entre los 0 y los 13 metros de altura y con un nivel de riesgo medio. Se detectan en ese rango el 90,72% del total de observaciones. El segundo rango más frecuentado es el número 2 comprendido entre los 13 y los 150 metros con el 8,25% del total de observaciones. Para el rango 3, con alturas de vuelo superiores a 150 metros, se registraron 5 contactos suponiendo el 1,03%.

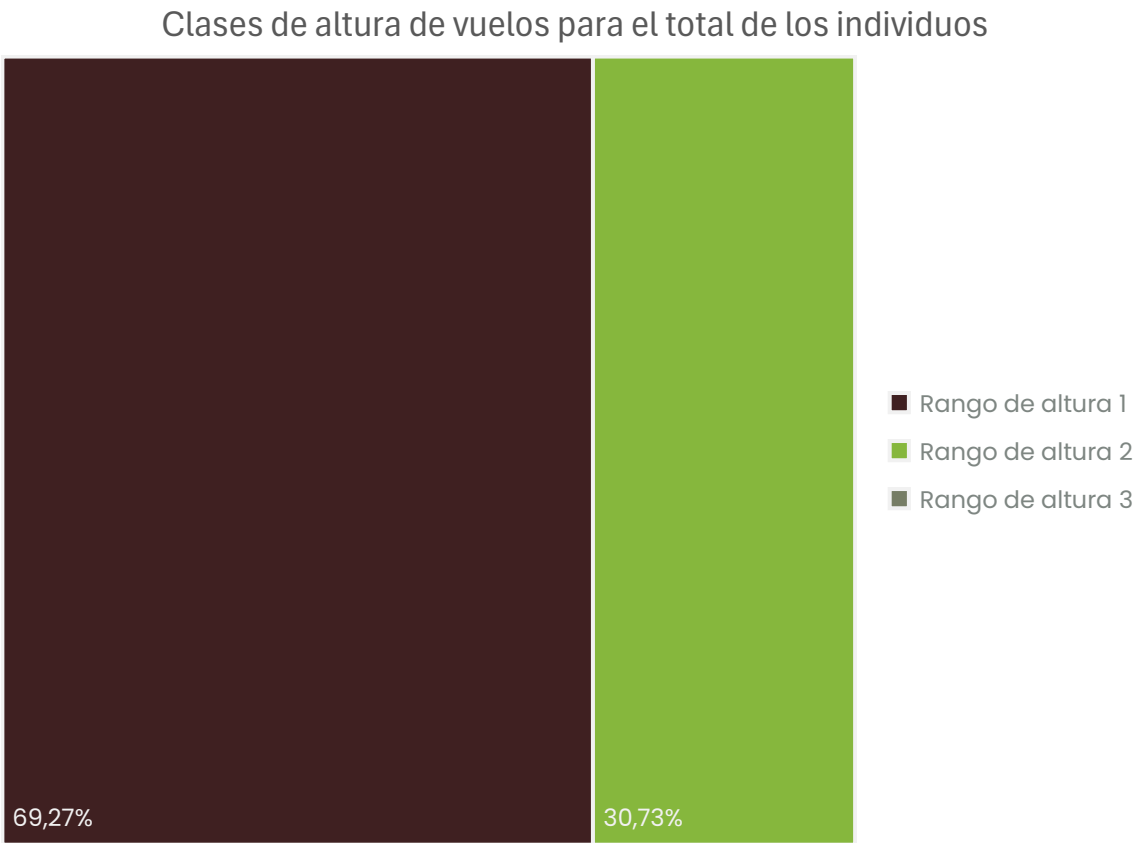
Figura 30. Porcentajes de alturas de vuelo según rango de altura en el entorno de los aerogeneradores del parque eólico La Cometa I. Fuente: Ideas Medioambientales.

Del rango de altura 1 (de 0 a 13 metros), que presenta mayor número de contactos, se obtienen 69,27% de los contactos. Para el rango de altura 2 (de 13 a 150 metros) se obtienen el 30,73% de los avistamientos. Por último, aparece en rango 3 con alturas de vuelo superiores a 150 metros donde no se ha obtenido ningún registro.

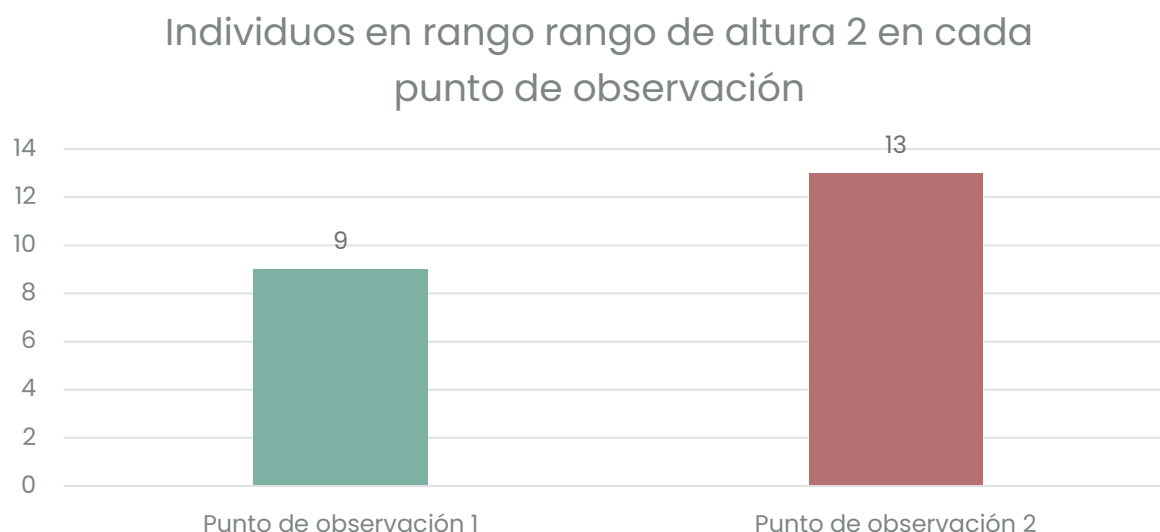
Figura 31. Porcentajes de alturas de vuelo de rango 2 según punto de observación. Fuente: Ideas Medioambientales.

Debido a que el rango de alturas de vuelo número 2 es el que se consideró con mayor riesgo de colisión, se realizaron los cálculos para ver en que punto de observación se detectaron más avistamientos de aves dentro de ese rango (ver Figura 31). Para el punto de observación 2 se obtuvieron 13 contactos, con respecto a los 9 del punto de observación 1.

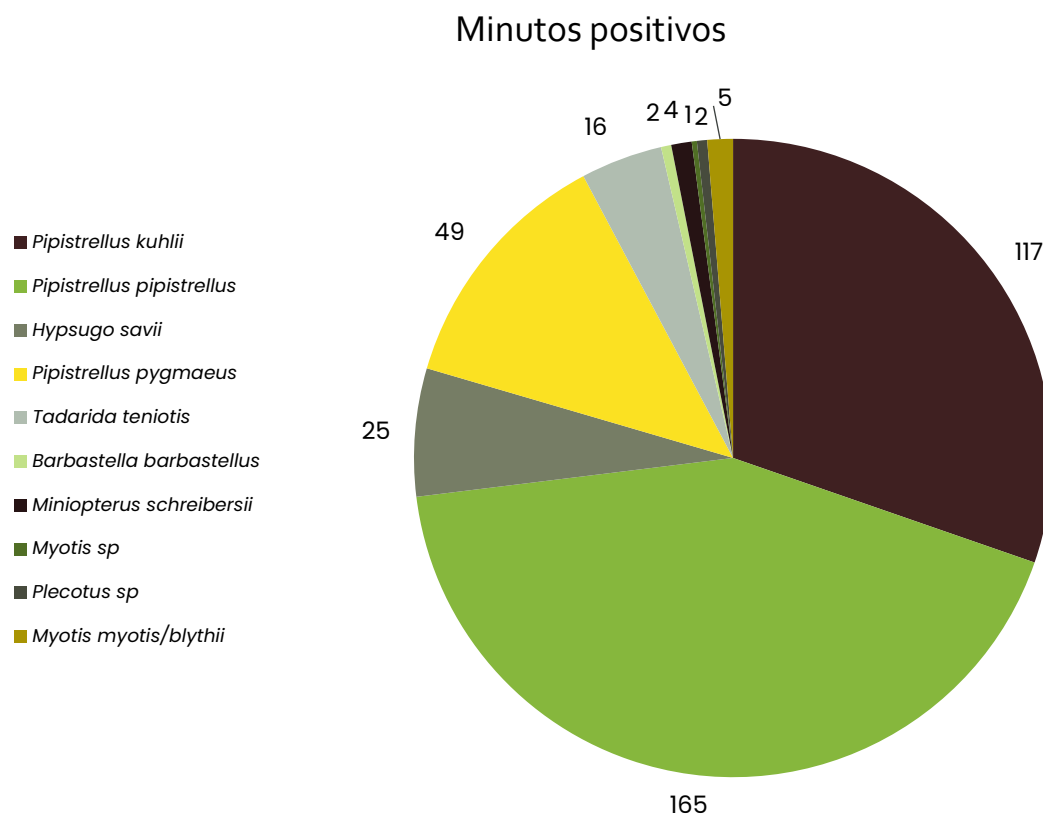
Figura 33. Minutos positivos por especie obtenidos en las estaciones de muestreo realizadas a nivel de suelo en la zona de implantación del parque eólico. Fuente: Ideas Medioambientales.

Adicionalmente al número de especies, se ofrece una aproximación a la actividad registrada mediante el uso de un índice de actividad como es el minuto positivo (Miller, 2001). Este índice se basa en la presencia/ausencia de cada especie en un intervalo de un minuto, es decir, es la cantidad de minutos en los que una determinada especie de quiróptero desencadena al menos una grabación. El tiempo de muestreo se ordena en sesiones de un minuto. Si hay un archivo o 10 archivos de grabación de esa especie durante ese minuto, el incremento del conteo es 1. Este tipo de enumeración tiende a medir la regularidad de la presencia de una especie en un área de grabación en lugar de una cantidad de grabaciones de diferentes tamaños. Se considera ideal para comparar datos procedentes de dos tipos de muestreo o incluso detectores, considerando que es una medida efectiva de actividad, permitiendo también las comparaciones entre lugares, tiempos y especies (Miller, 2001). El índice de actividad relativa (IA) se expresa, en este caso, como el porcentaje del total de los minutos positivos obtenidos para todas las especies y refleja la abundancia de unas especies frente a otras (ver figuras siguientes).

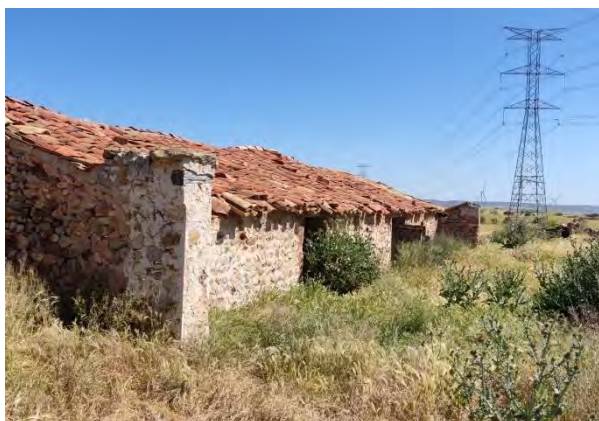
Fotografía 1. Casa en ruinas en el entorno de los parques eólicos.

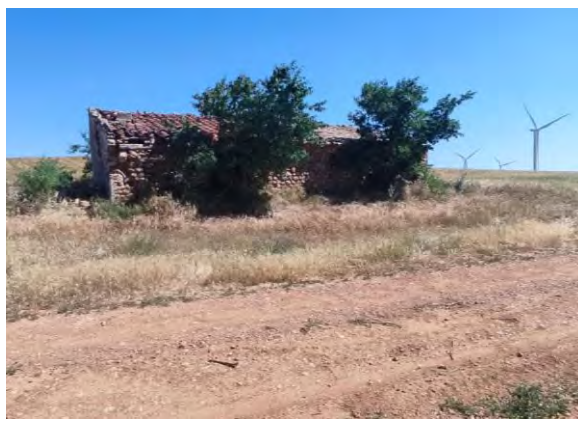
Fotografía 2. Casa en ruinas en el entorno de los parques eólicos.

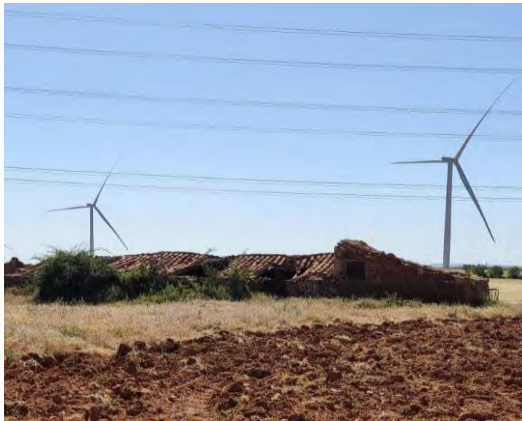
Fotografía 3. Casa en ruinas en el entorno de los parques eólicos.

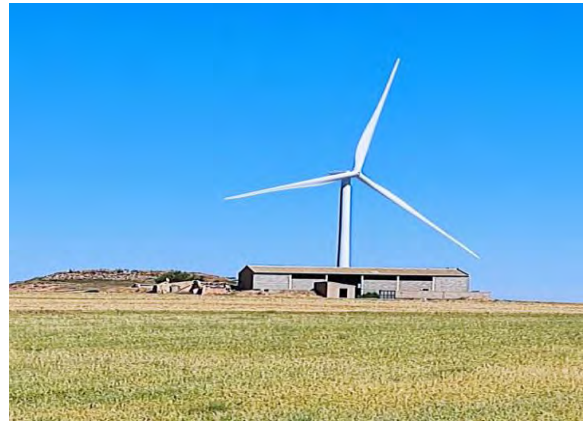
Fotografía 4. Corral ganadero en el entorno de los parques eólicos.

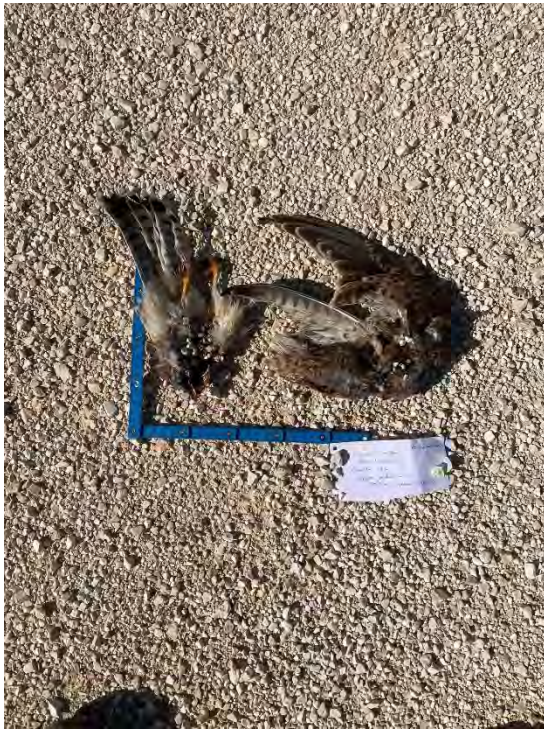
| Especie | | Fecha | X | Y | Infraestructura | Rango<br>Distancia<br>(m) | Observaciones | Disuasión | Palas<br>pintadas |
|---|---|---|---|---|---|---|---|---|---|
| Cernícalo<br>vulgar | <i>Falco<br/>tinnuculus</i> | 11/09/2024 | 668195,91 | 4569385,10 | LCI-2 | 50-75 | Cuerpo partido | No | No |

Fotografía 5. Cernícalo vulgar en LCI-02

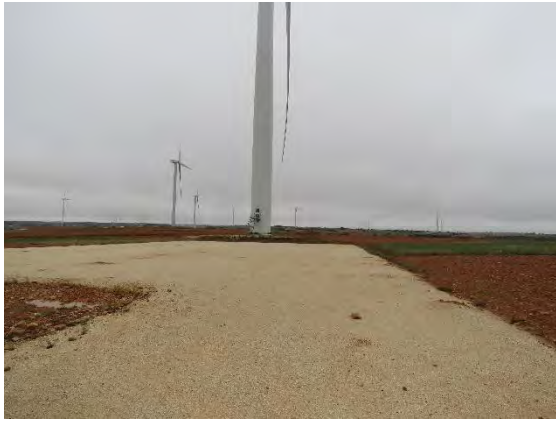
Al estar situado el parque eólico en un terreno llano con pocos desniveles, no se han observado grandes procesos erosivos. El estado de los caminos se ha mantenido en buen estado durante el periodo cuatrimestral de seguimiento.

Fotografía 6. Viales de acceso a LCI-02

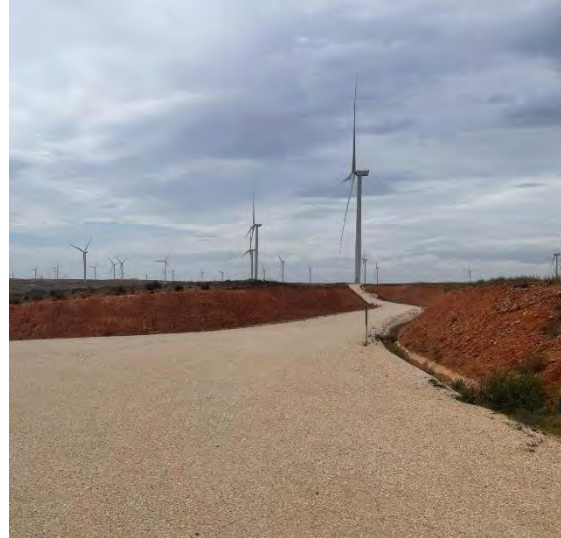
Fotografía 7. Viales de acceso a LCI-01 y LCI-02

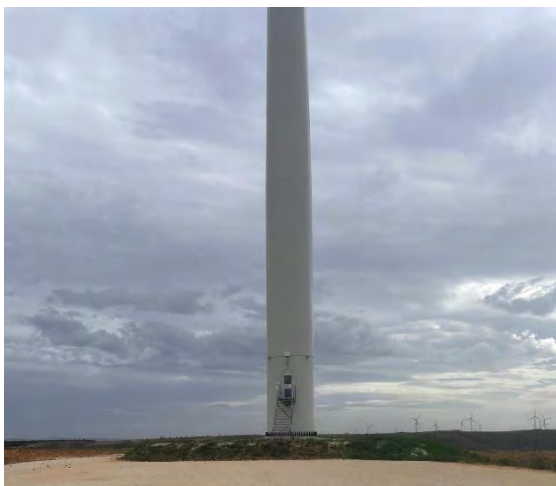
Las revegetaciones se llevaron a cabo durante el mes de enero de 2022 y se verificó que se cumplió con lo dispuesto dentro del plan de restauración.

Fotografía 8. Estado de las revegetaciones en LCI-03

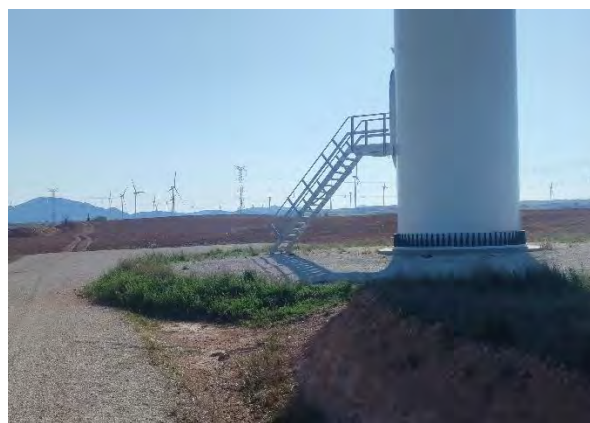
Fotografía 9. Estado de las revegetaciones en LCI-04

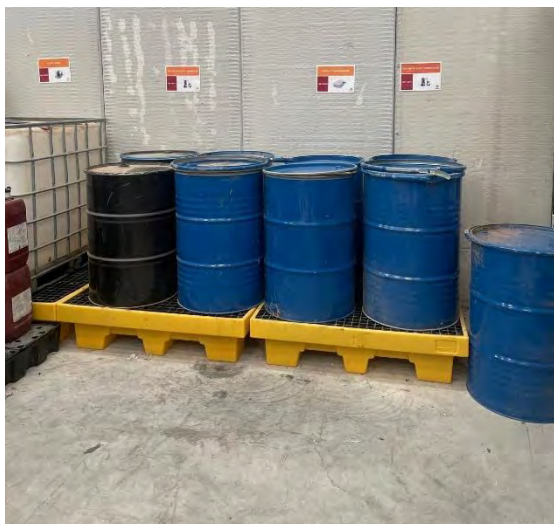
El promotor ya cuenta con la inscripción en el registro de productor de residuos contando con NIMA: AR/PP-15639. Los residuos son almacenados en la cementera Cemex situada en las cercanías del parque eólico contando con NIMA AR/PP-150202.

Fotografía 10. Vista del almacén de RP.

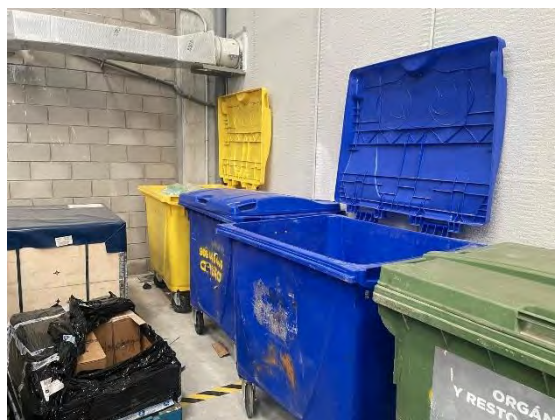
Fotografía 11. Vista del almacén de RNP.

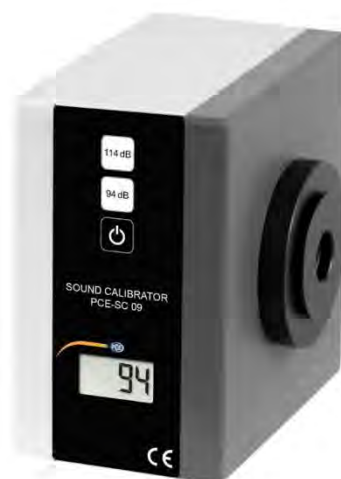
#### PCE-SC 09

El calibrador acústico es una fuente de sonido alimentado por pila. Con este calibrador acústico calibra directamente y de forma rápida un sonómetro y otros sistemas. Los adaptadores del calibrador acústico le permiten conectar y controlar micrófonos de 1, ½ pulgadas y ¼ pulgadas.
