VIGILANCIA AMBIENTAL FASE DE EXPLOTACIÓN PARQUE EÓLICO "LA NAVA"

Nombre de la instalación:	PE "La Nava"
Provincia/s Ubicación de la Instalación:	ZARAGOZA (GALLUR Y MAGALLÓN)
Nombre del Titular:	8 METROS POR SEGUNDO, S.L.
CIF del Titular:	B99143281
Nombre de la Empresa de Vigilancia:	SATEL
Tipo de EIA:	ORDINARIA
Informe de FASE de:	EXPLOTACIÓN
Periodicidad del informe según DIA:	Cuatrimestral
Año de seguimiento nº:	AÑO 5
nº de informe y año de seguimiento:	INFORME Nº1 del AÑO 5
Periodo que recoge el informe:	ENERO 2024 - ABRIL 2024

MAYO 2024

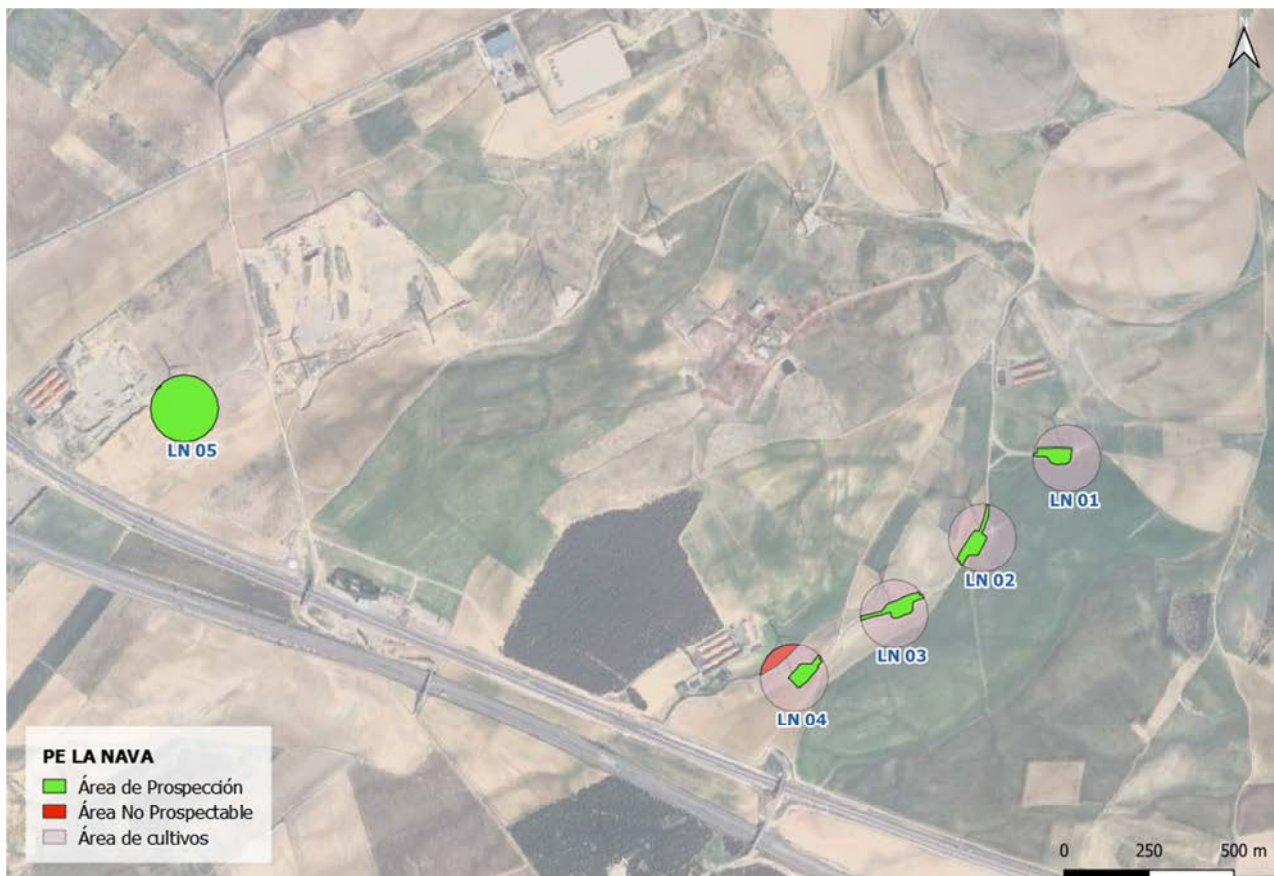
Imagen 3. Áreas de prospección y no prospectables definidas en el Parque Eólico "La Nava".

A continuación, se ilustran las áreas donde se realiza la prospección y aquellas que, por sus características, presentan dificultades para la prospección desde el 27/03/2024.

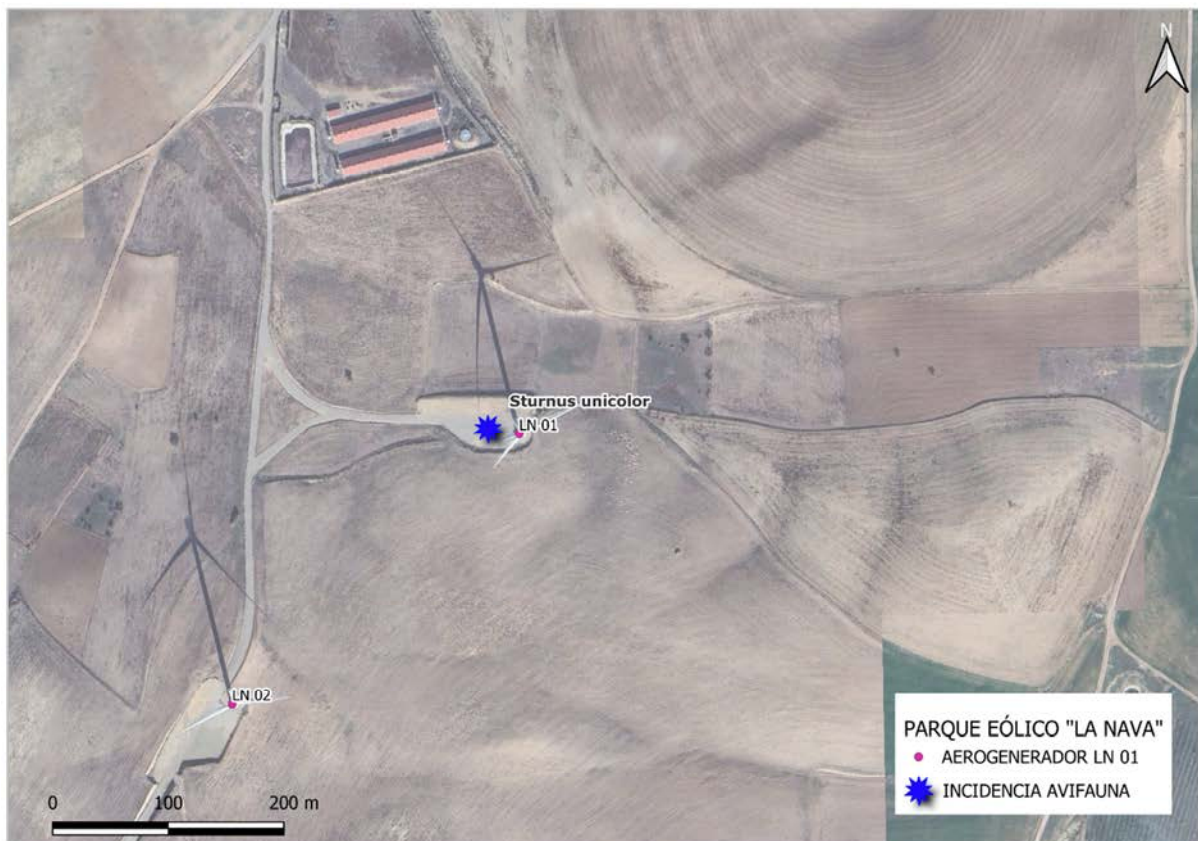
Imagen 4. Incidencia detectada en el aerogenerador **LN 01**.

A continuación se incluyen los entornos de cada uno de los aerogeneradores que componen el el Parque Eólico "La Nava" y la ubicación de las incidencias de mortalidad encontradas durante el primer cuatrimestre del presente año.

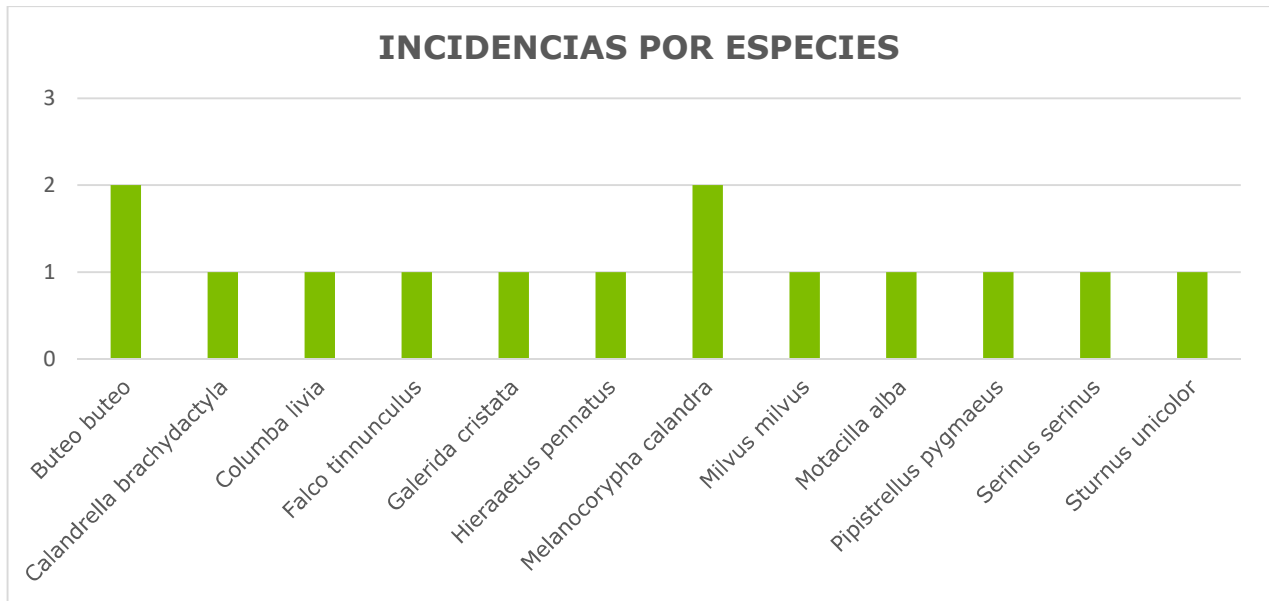
Imagen 8. Especies registradas desde el 01/01/2024 al 30/04/2024 en el Parque Eólico "La Nava".

A lo largo de este cuatrimestre se han registrado 14 incidencias en el entorno del Parque Eólico "La Nava". Del total de incidencias, las especies más abundantes fueron el **busardo ratonero** (*Buteo buteo*) y la **calandria común** (*Melanocorypha calandra*), con dos incidencias cada una.

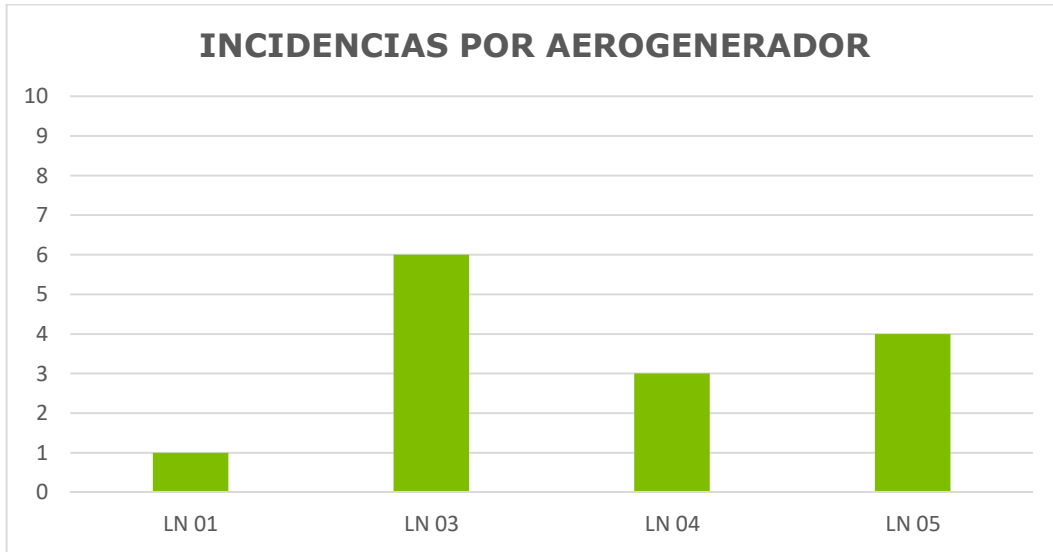
Imagen 9. Incidencias asociadas a cada aerogenerador durante el primer cuatrimestre.

Si tenemos en cuenta el valor acumulado de incidencias por aerogenerador durante el primer cuatrimestre, el aerogenerador **LN 03** es el que causó un mayor número de bajas, con seis colisiones, mientras que en el aerogenerador LN 01 apenas se localizó un cadáver. Se detectaron incidencias en todos los aerogeneradores del parque.

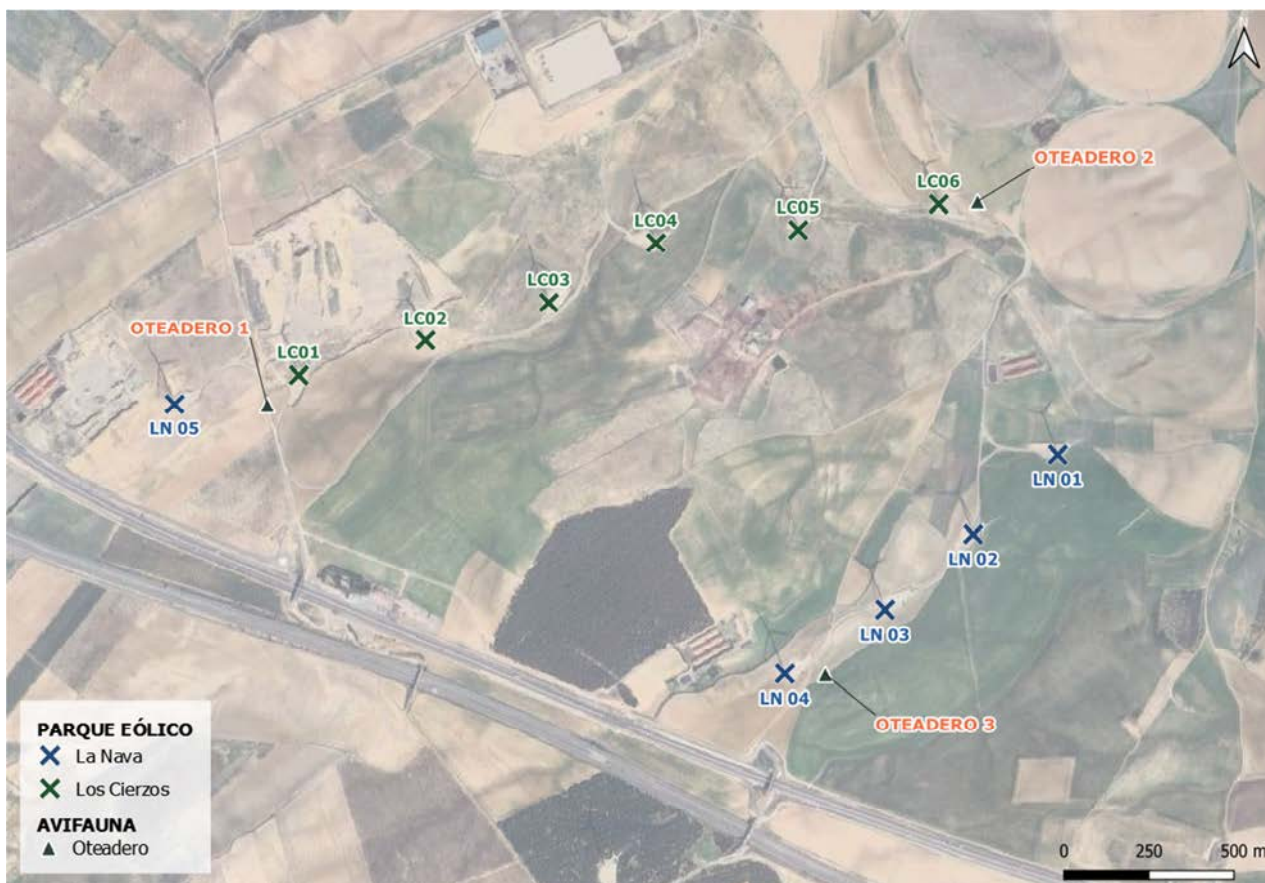
Imagen 10. Ubicación de los oteaderos establecidos para avifauna.

Para poder realizar el seguimiento y el posterior estudio de avifauna, se determinaron 3 puntos de observación que permiten abarcar visualmente tanto el PE "Los Cierzos" como el PE "La Nava" debido a la proximidad de los 11 aerogeneradores.

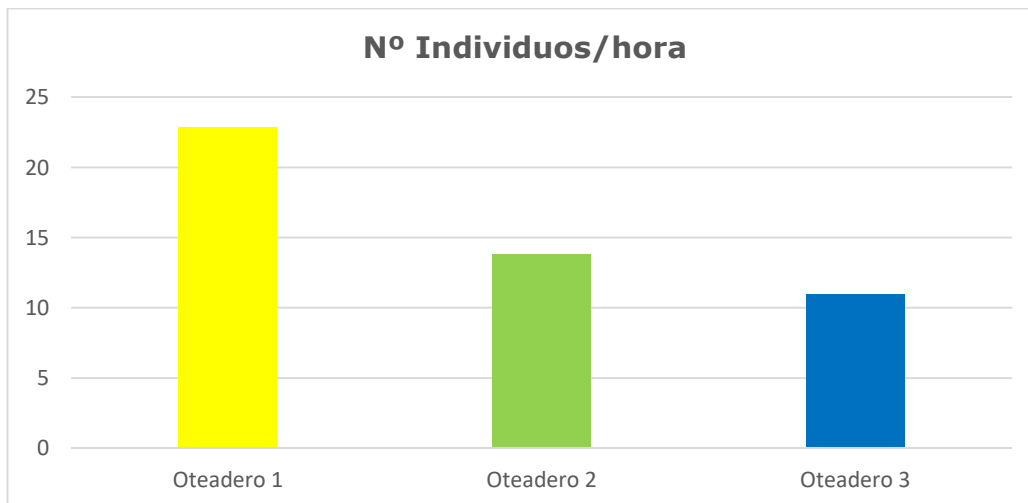
Imagen 11. Individuos detectados por hora en cada uno de los oteaderos establecidos.

En la siguiente figura se muestra la proporción de individuos registrados por hora en cada uno de los oteaderos establecidos, donde se aprecia que la mayor parte de los contactos corresponden al Oteadero 1.

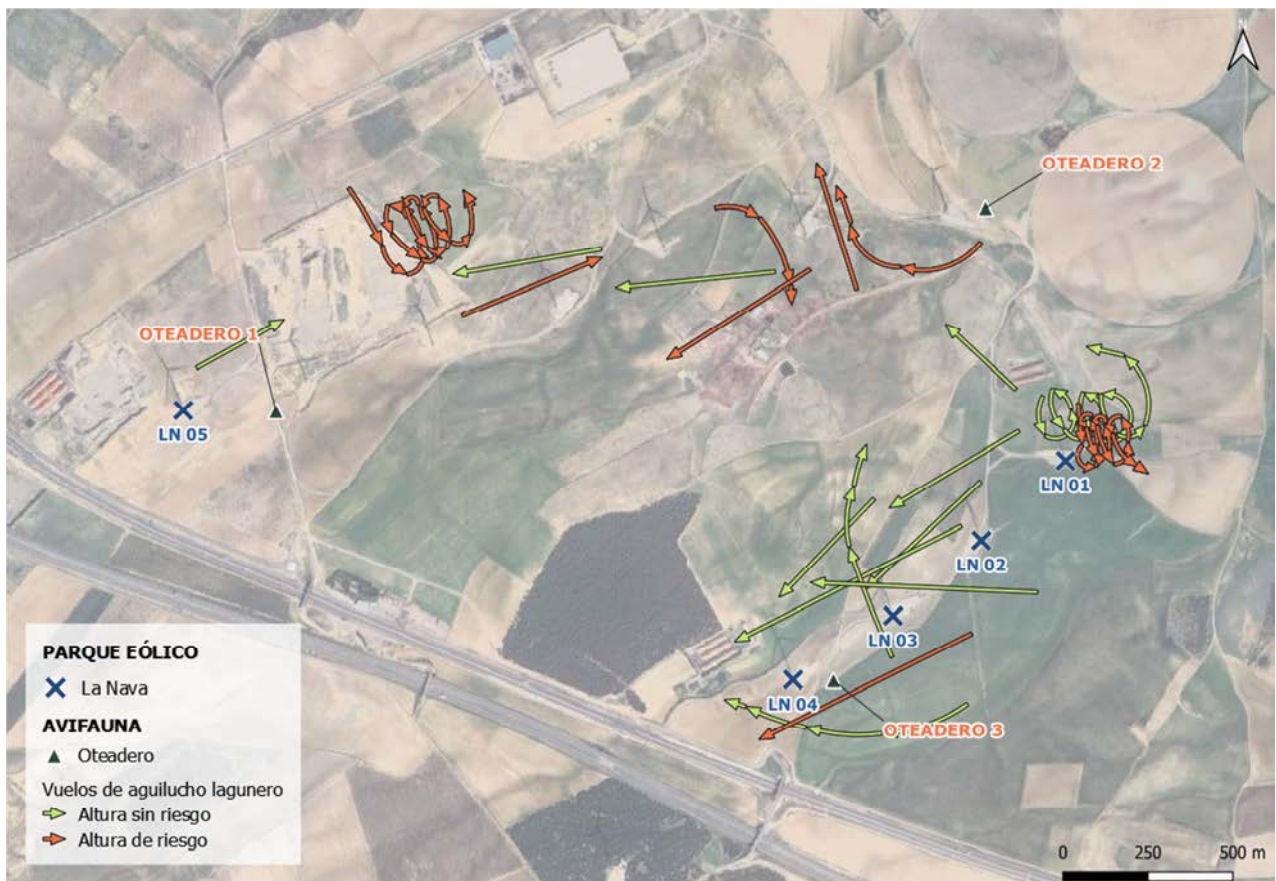
Imagen 16. Líneas de vuelo de individuos de aguilucho lagunero.

Esta especie ha sido observada de manera constante a lo largo de todo el cuatrimestre. Se registraron un total de 26 individuos sobrevolando el entorno del parque, aunque los más próximos a aerogeneradores (LN 01, LN 02 y LN 03) presentaron vuelos con bajo riesgo de colisión.

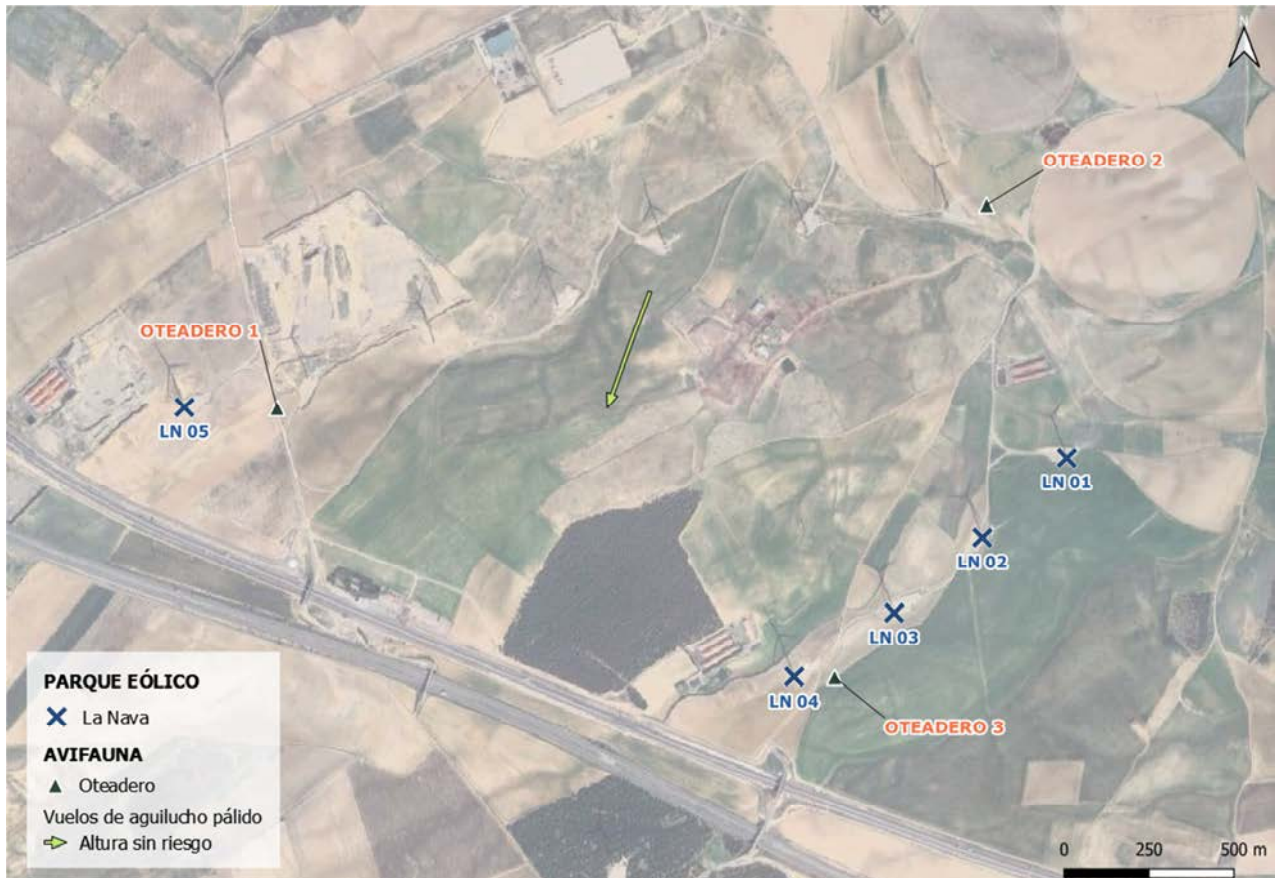
Imagen 17. Líneas de vuelo de individuos de aguilucho pálido.

Especie invernante que puede verse en España a lo largo de todo el invierno. Solo se ha registrado el vuelo de un único ejemplar de aguilucho pálido en el periodo de tiempo que abarca el presente estudio. El ejemplar se avistó a cierta distancia del Parque Eólico "La Nava" en altura de vuelo fuera de riesgo de colisión.

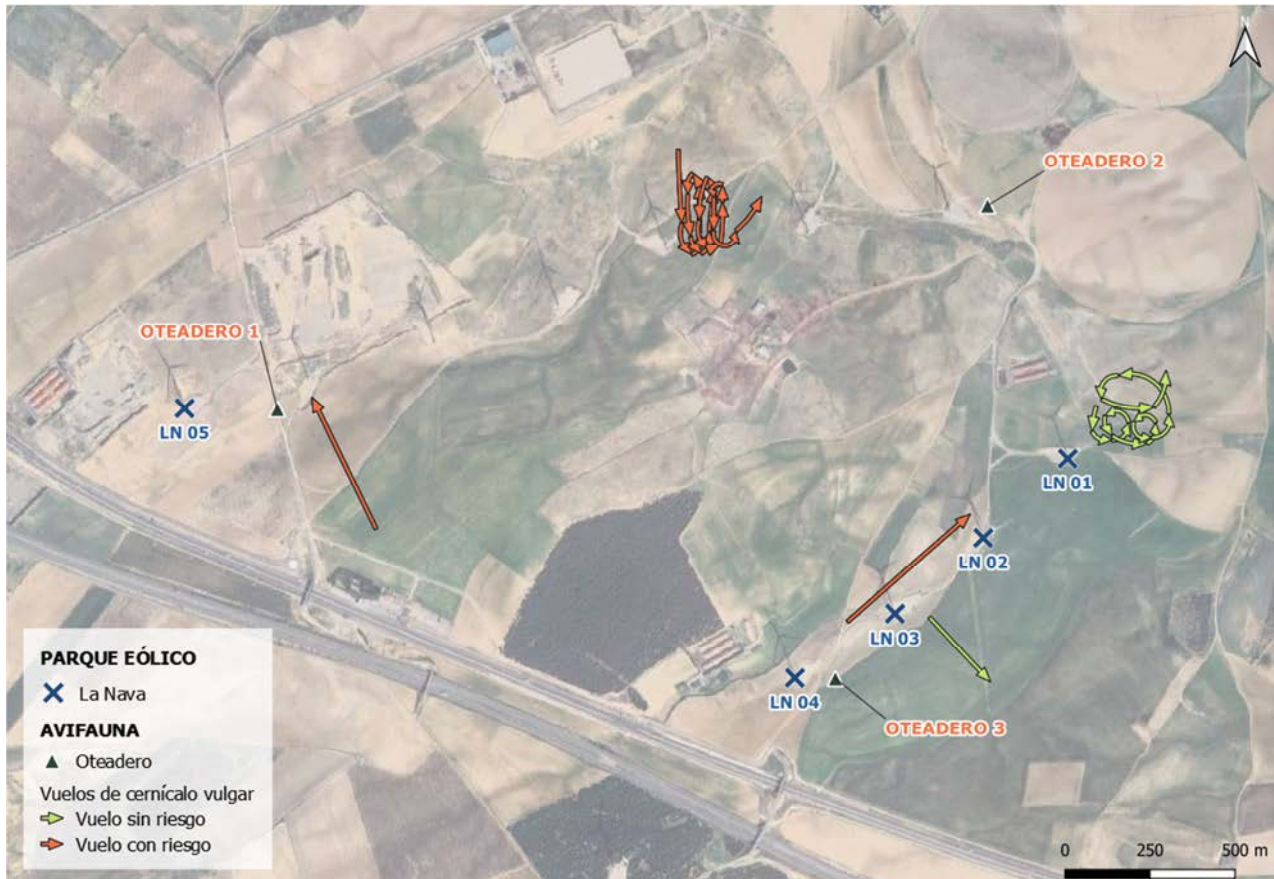
Imagen 18. Líneas de vuelo de individuos de cernícalo vulgar.

Las observaciones de la especie durante el primer cuatrimestre han sido dispersas, sin ningún patrón apreciable en el uso del espacio. La mayor proporción de los vuelos ocurridos a altura de riesgo se detectaron a cierta distancia de los aerogeneradores del parque en estudio. No obstante, sí fue común observar a la especie en la alineación de aerogeneradores, con una observación en altura de riesgo de colisión cerca de los aerogeneradores **LN 03** y **LN 02**.

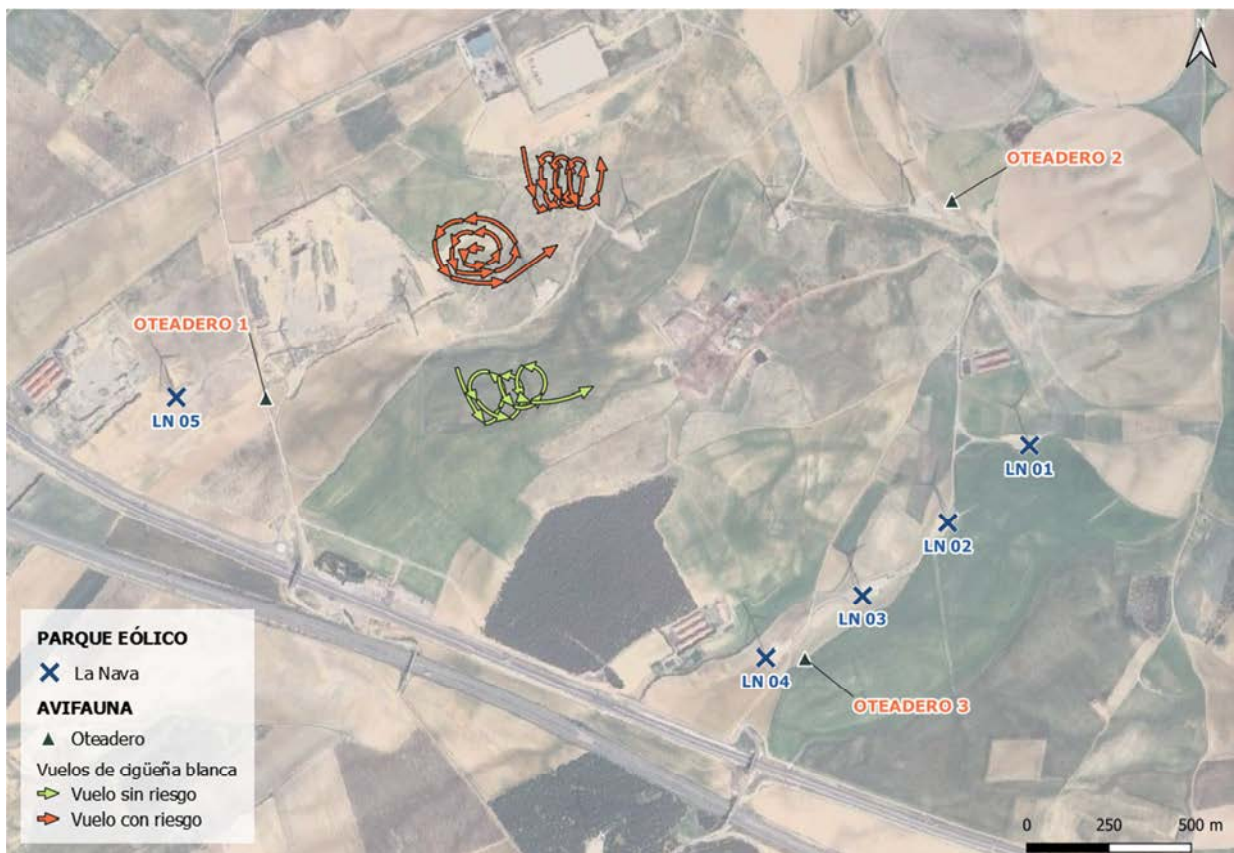
Imagen 19. Líneas de vuelo de individuos de cigüeña blanca.

Las observaciones de la especie han sido escasas, reduciéndose a tres avistamientos de 9 individuos en los meses de enero y marzo.

Aunque la tendencia de la especie a los vuelos pasivos (planeamiento aprovechando las corrientes, al igual que las rapaces) favorece comúnmente que ascienda y utilice el espacio aéreo coincidente con el área de barrido de palas (donde ocurren las colisiones), los avistamientos han tenido lugar a cierta distancia de los aerogeneradores que componen el Parque Eólico "La Nava".

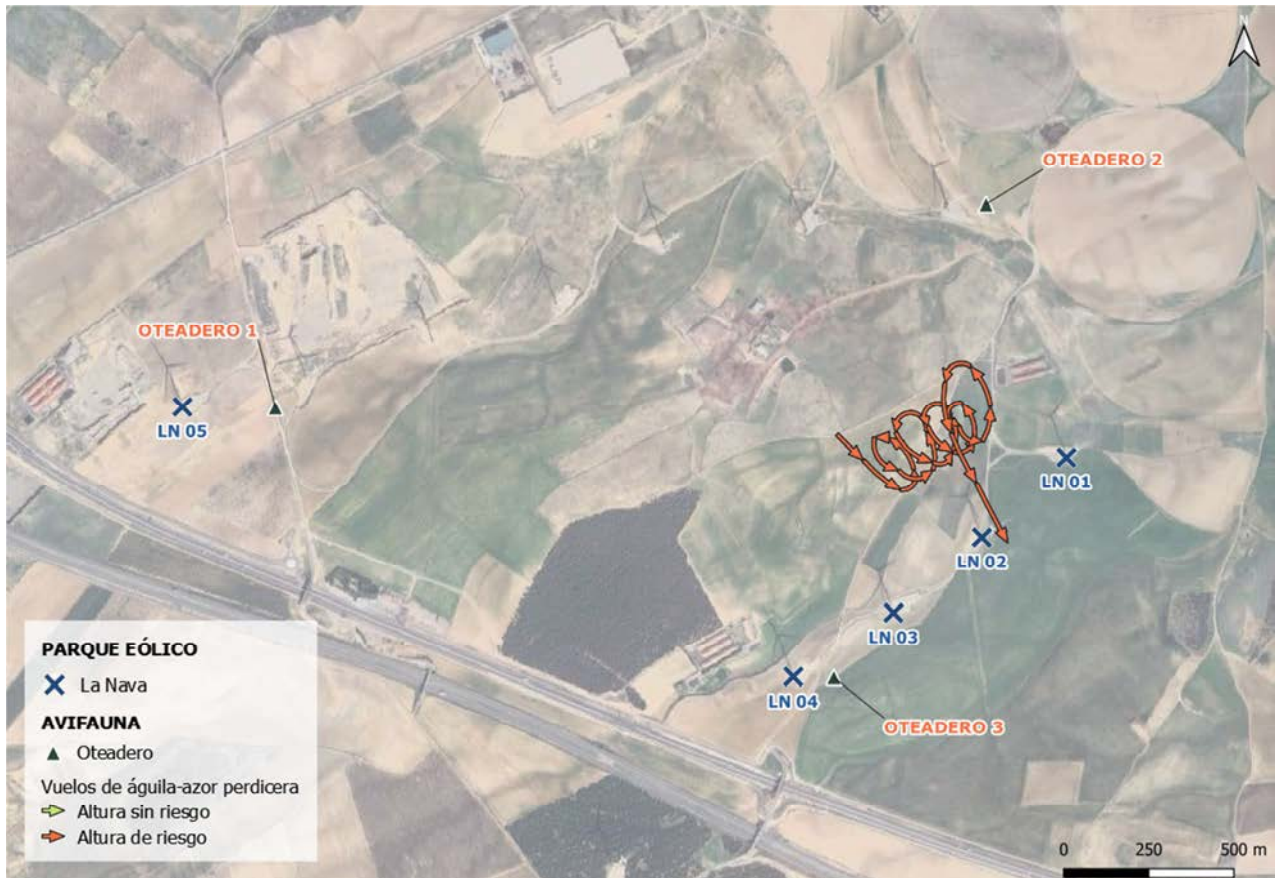
Imagen 21. Línea de vuelo de individuo de águila-azor perdicera.

El águila-azor perdicera, especie catalogada como vulnerable según el catálogo nacional y en peligro de extinción según el catálogo aragonés, ha sido observada en una ocasión a lo largo de todo este cuatrimestre. El vuelo se realizó muy próximo a un aerogenerador (LN 02) y dentro de la zona de barrido de palas, lo que implica riesgo potencial de colisión.

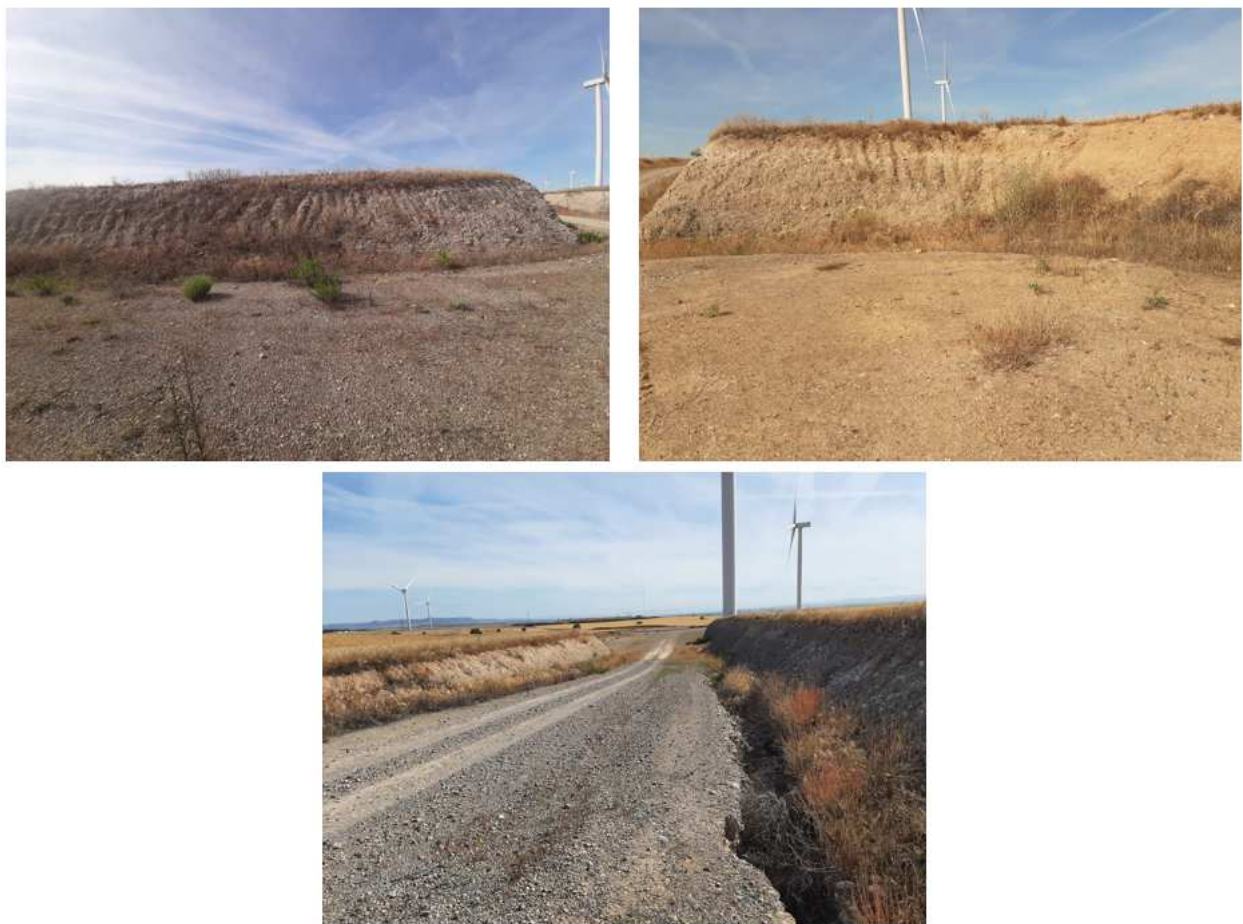
Imagen 30. Control de procesos erosivos de taludes y viales en el aerogenerador LN 02.

No se han observado regueros o grietas dentro de la plataforma.
