**INFORME FINAL DEL
SEGUIMIENTO AMBIENTAL
FASE DE EJECUCIÓN
PARQUE EÓLICO “VALDEJALÓN”
TM DE RUEDA DE JALÓN (ZARAGOZA)**

Nombre de la instalación	PE VALDEJALON
Provincia – Ubicación instalación	TM RUEDA DE JALON - ZARAGOZA
Nombre del titular	MOLINOS DEL EBRO S.A.
CIF del titular	A50645480
Nombre de la empresa de vigilancia	ARAGONEA S.L.
Tipo de EIA	EIA Ordinario
Informe de FASE de	CONSTRUCCION
Periodicidad del informe según DIA	FINAL
Año de Seguimiento nº	AÑO 1
N.º de informe y año seguimiento	INFORME Nº10 del AÑO 1
Periodo que recoge el informe	JULIO 2021 - MARZO 2022

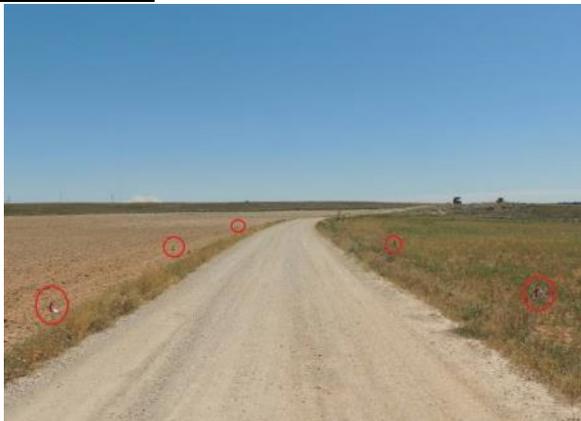
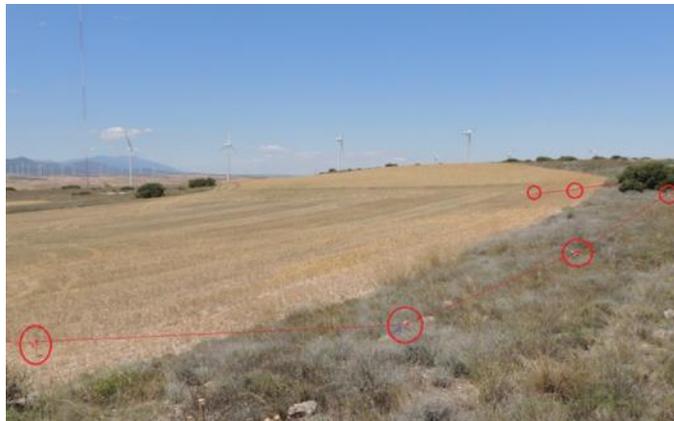
BALIZADOS

Motivo por el cual el balizado en zonas naturales tiene que ser un vallado que evite la entrada y aparcamiento de la maquinaria sobre el entorno natural.

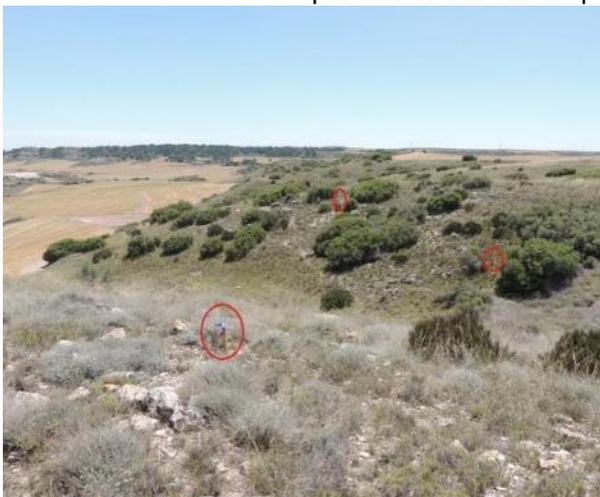
Tramo de vial entre AE3 y 9. Es necesario un correcto balizado para evitar una mayor afección a la zona natural.

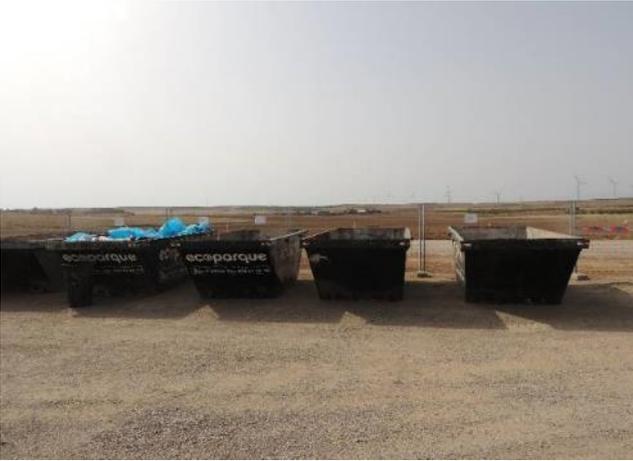
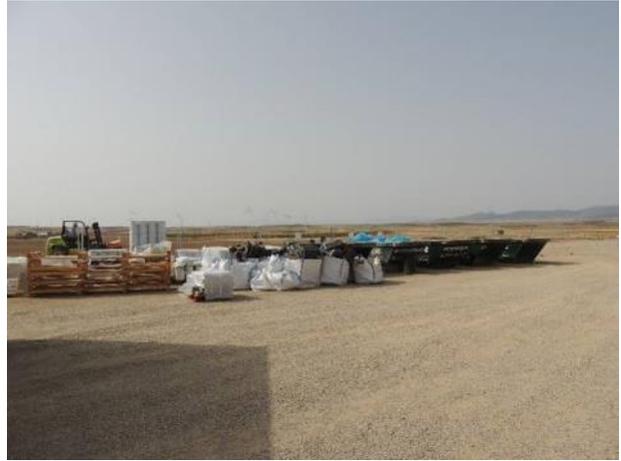
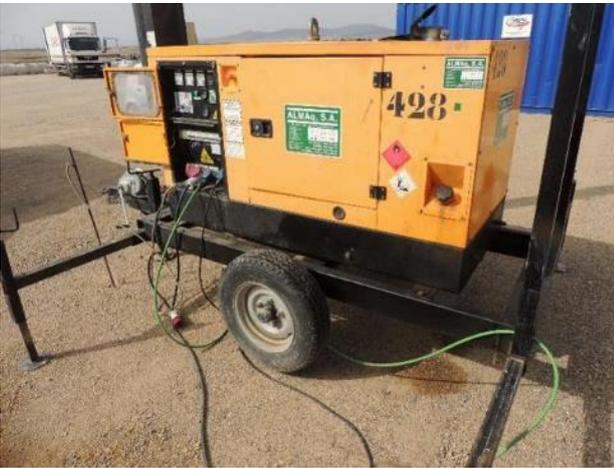
PUNTO LIMPIO

Primeros vertidos accidentales y medidas preventivas no funcionales.

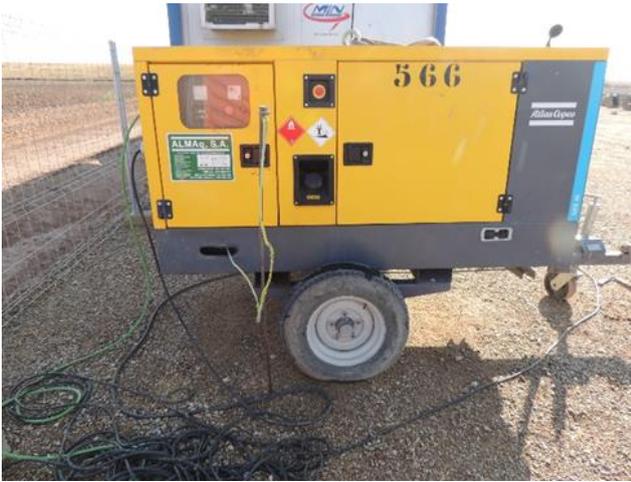
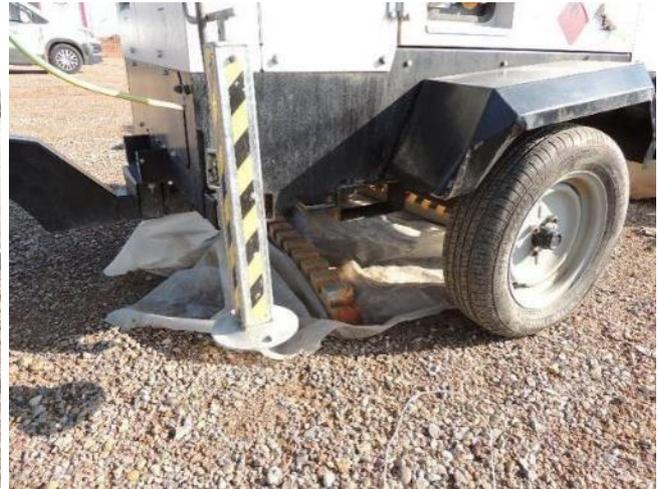
Nuevo equipo electrógeno. También se trae equipo electrógeno con luminarias y se coloca lona plástica.

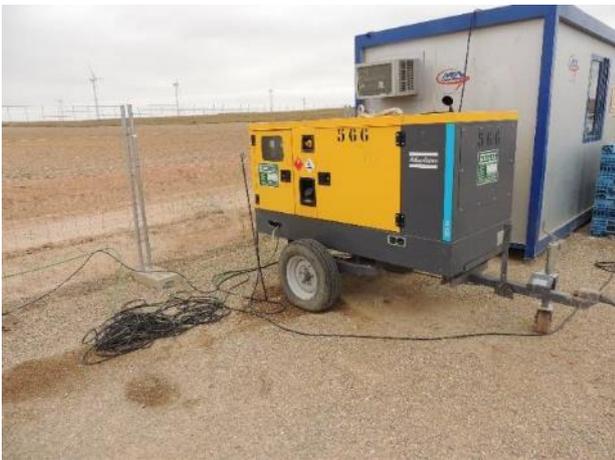
Nuevos vertidos del nuevo grupo electrogeno.

Nuevas soluciones.

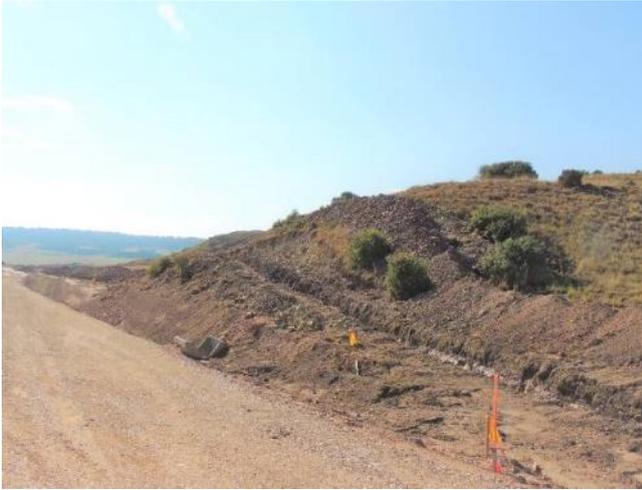
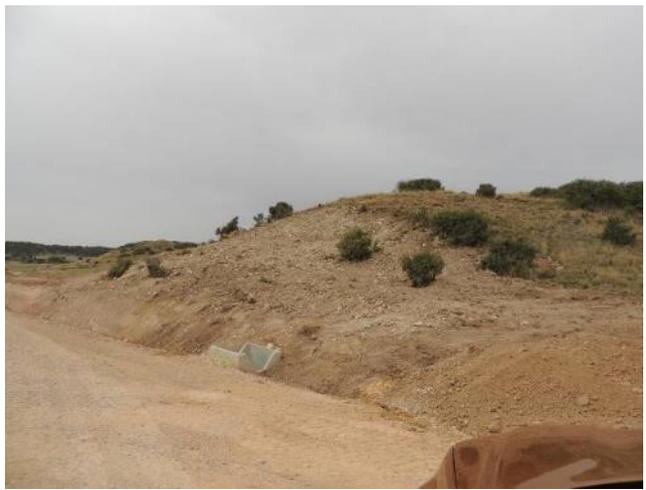
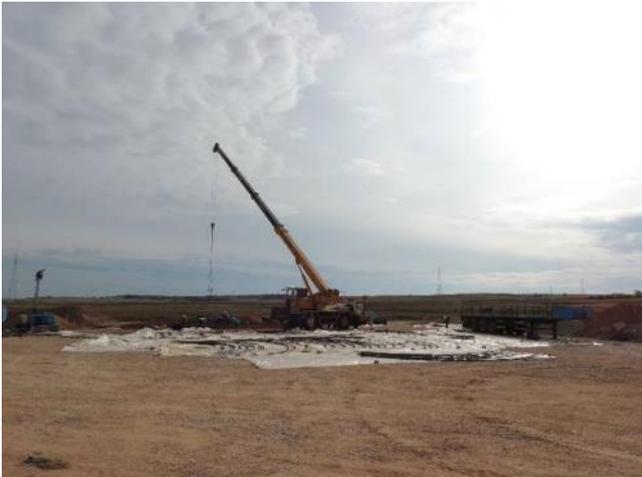
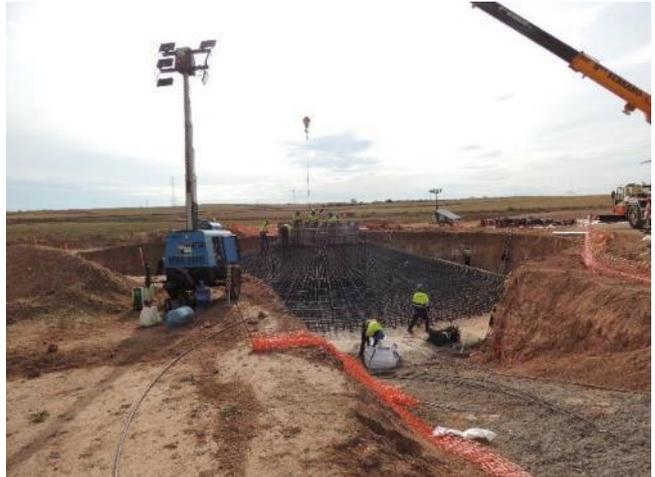
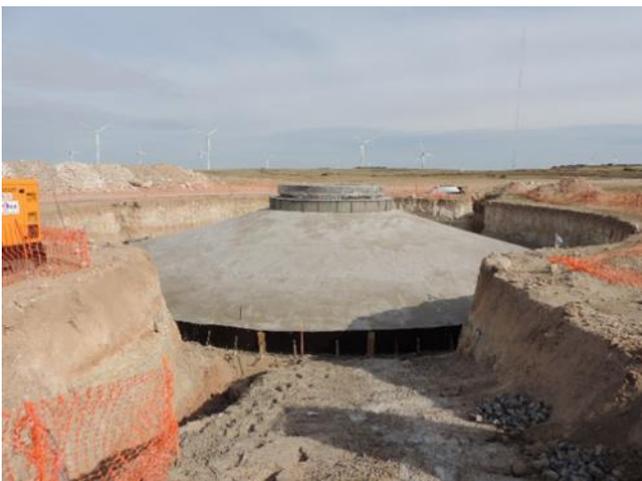
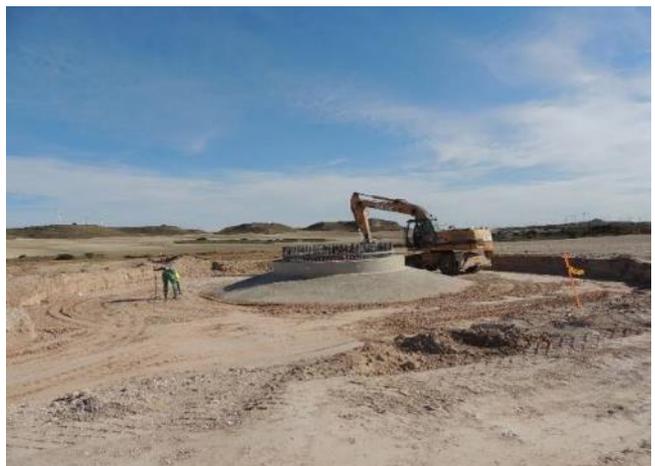
TAPADO DE ZANJAS DE CABLEADO

Tal y como se observa en las siguientes fotografías tomadas durante la visita ambiental de obra, se verifica el tapado de toda la zanja sin afectar a los individuos de coscojas.

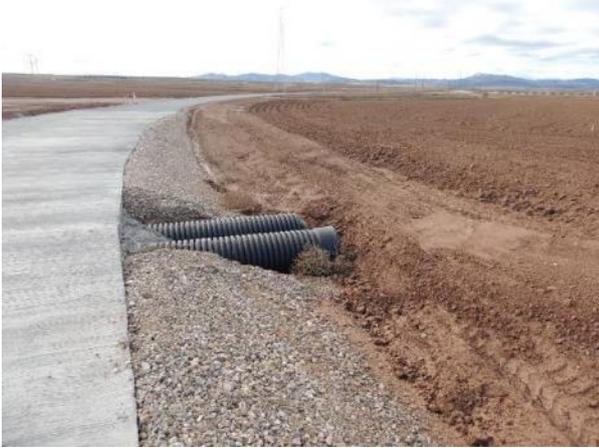
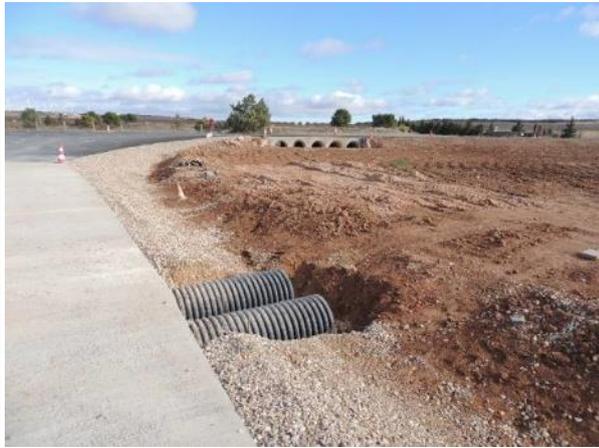
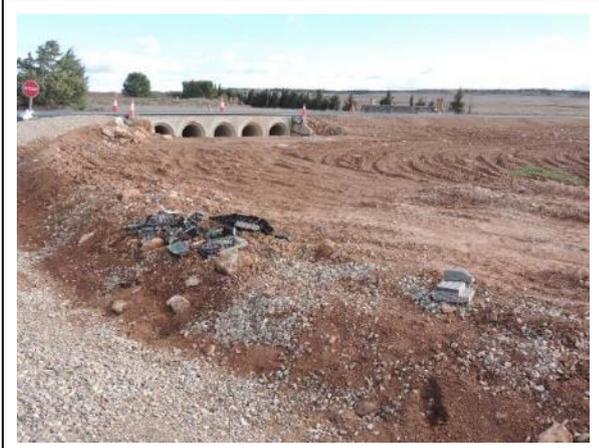
DRENAJE ENTORNO AL ACCESO DE LA FILA 2º

Tras las continuas lluvias es necesario terminar las obras de cunetas, mejorar los accesos del agua a los emboquilles de las tuberías en ambos lados y retirar los escombros.

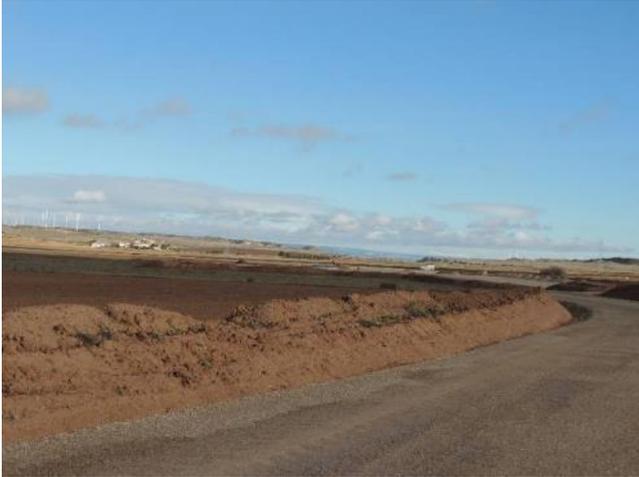
RESTAURACIÓN DE LAS CUNETAS DE LOS CAMINOS Y PLATAFORMAS DE MONTAJE DE LA FILA 2º

Todavía quedan zonas con los acopios de tierra vegetal sin extender.

Durante estos trabajos de restauración, **tener especialmente cuidado con el arbusto (espino negro)** existente en la unión entre el vial y el camino de acceso de las hormigoneras. Dicho arbusto es el refugio de gran cantidad de alaudidos durante el invierno.

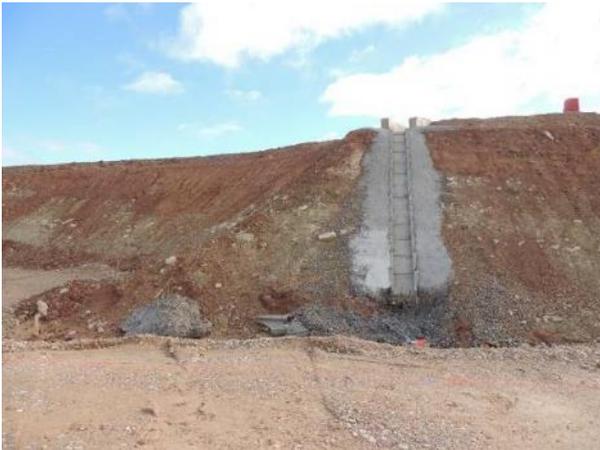
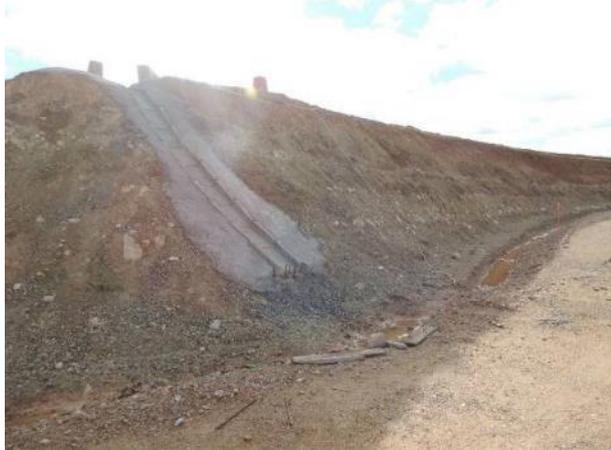
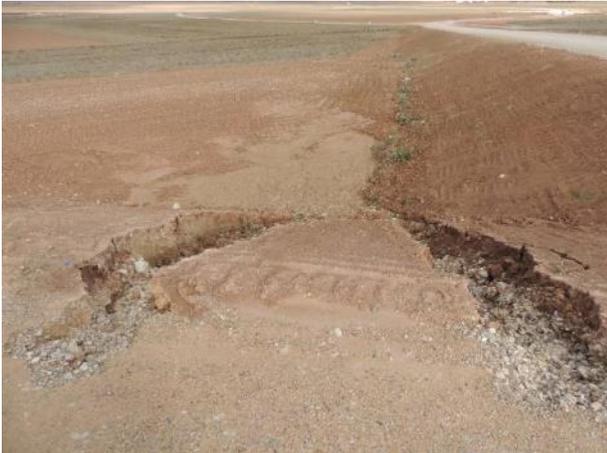
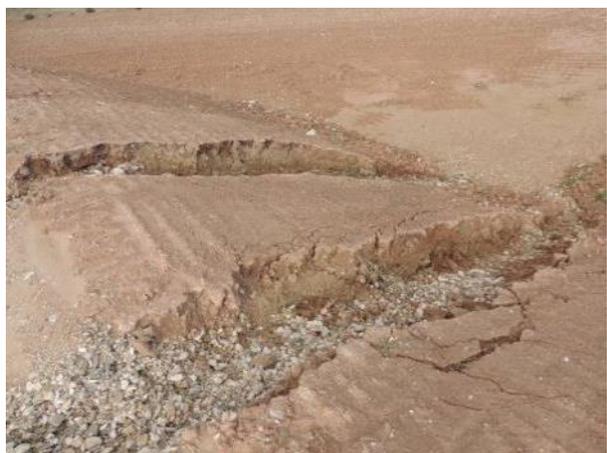
BAJANTES DE HORMIGÓN Y ZONAS DE EROSIÓN

Es necesario finalizar la cuneta lo antes posible para poder unir estas bajantes a la misma y que queden bien sujetas, dado que observa ya una afección importante en el tramo final de las mismas al estar sin acabar.

Una forma de evitar esta erosión es conducir las aguas justo a la zona de vértice y realizar una canaleta de hormigón en ese punto. En este punto esta canaleta tendría una mayor efectividad.

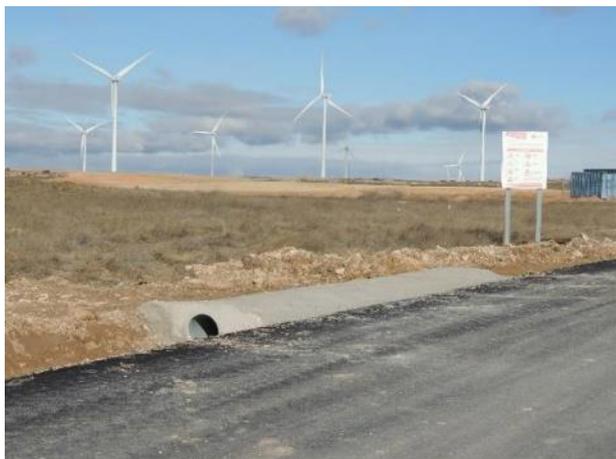
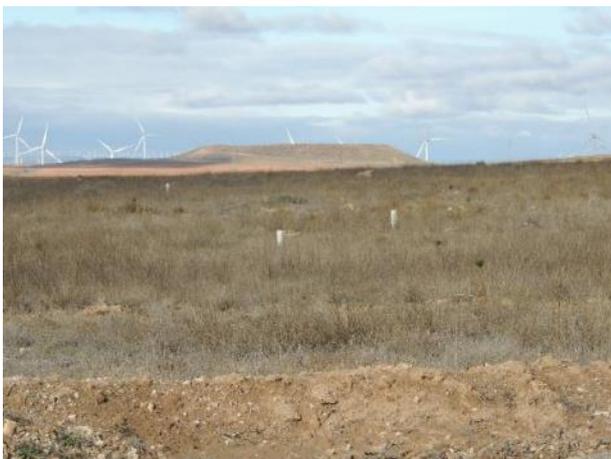
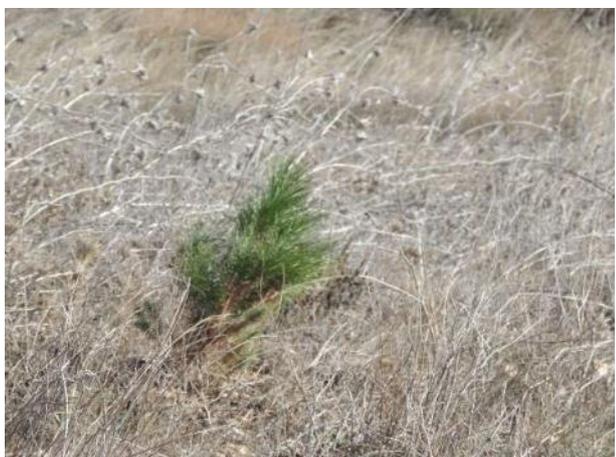
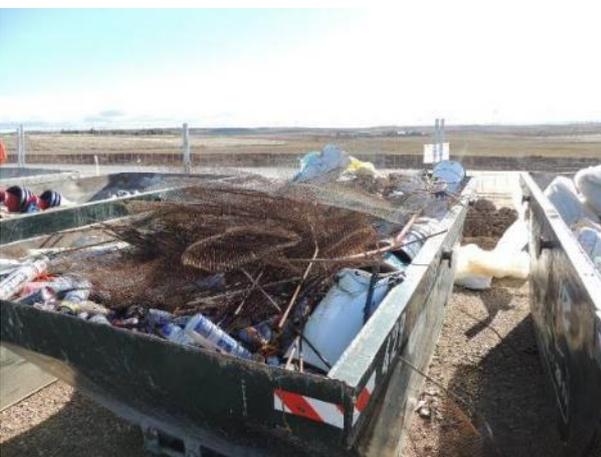
EN EL ACCESO ACCESO A LA FILA 1º

Se han retirado todos los protectores/tutores de los pinos, colocados en pasadas restauraciones. Dichos protectores han dejado de ser funcionales, pero suponían una afección para avifauna del entorno, dado que actúan como jaula en caso de que alguna especie caiga en su interior.

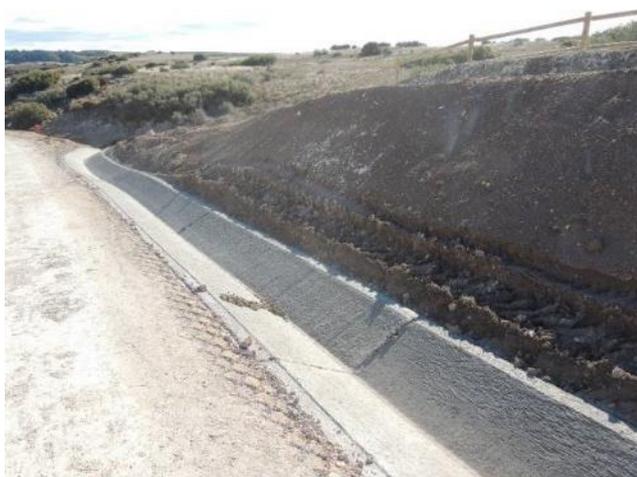
Esta semana, durante la construcción de la cuneta hormigonada, el propio tractor a destrozado con su rodadura el pie de dicho talud. El conductor de este me ha reconocido que se puede realizar sin pisarlo, pero que su encargado le ha permitido hacerlo de dicha manera. Ver fotos.

Talud pequeño.

La semana pasada se observaron huellas de personas que andaban sobre el talud restaurado con geomallas afectándolas, por lo que se solicitó la colocación de cartel para evitar que se pise estos taludes.

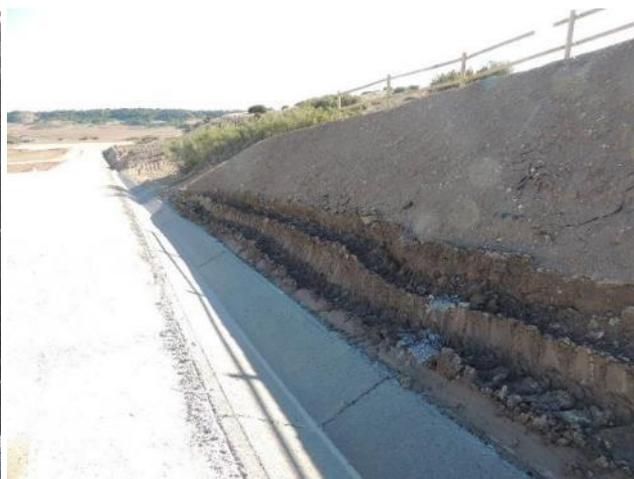
Talud grande.

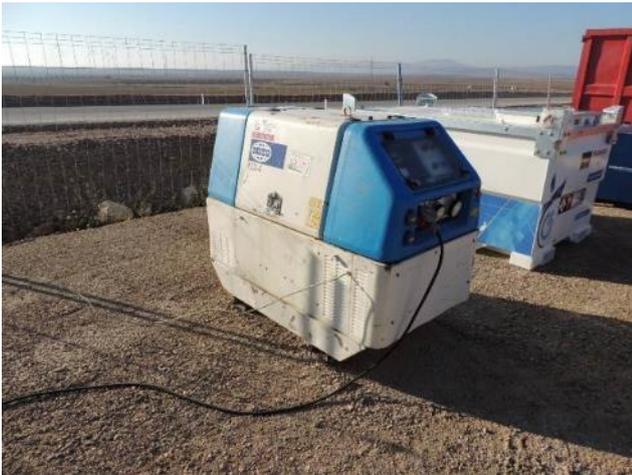
PARQUE DE MAQUINARIA Y PUNTO LIMPIO

Ninguno de los grupos electrógenos en funcionamiento dispone de bandeja o lona para evitar el riesgo de vertido.

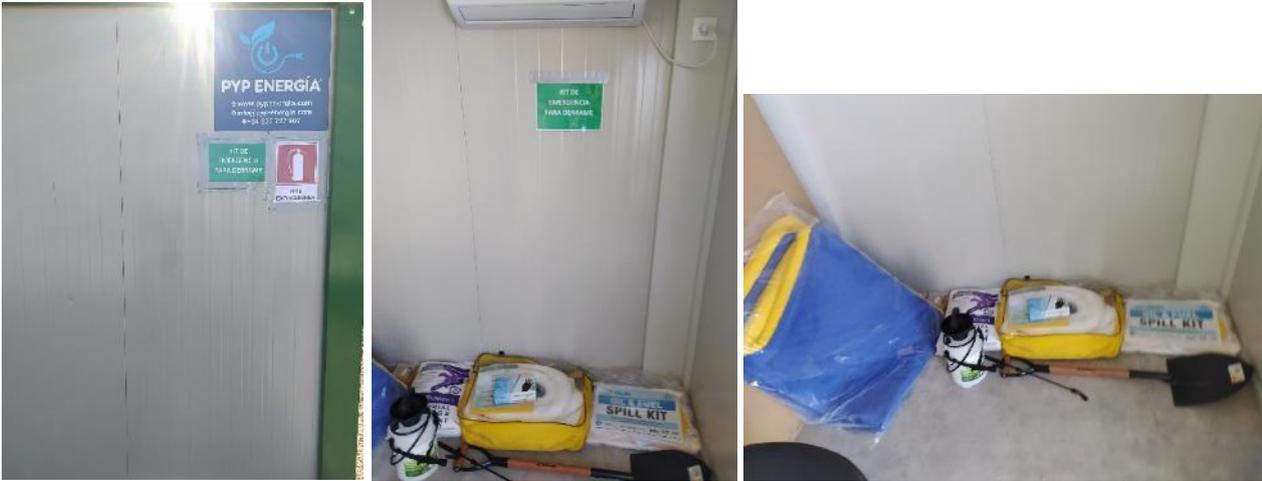
Kit de emergencia en caso de derrame

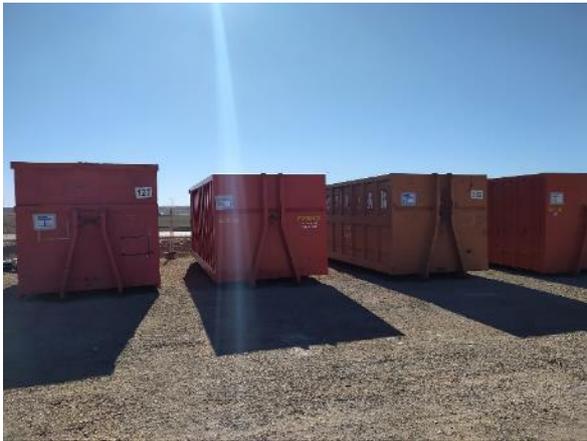
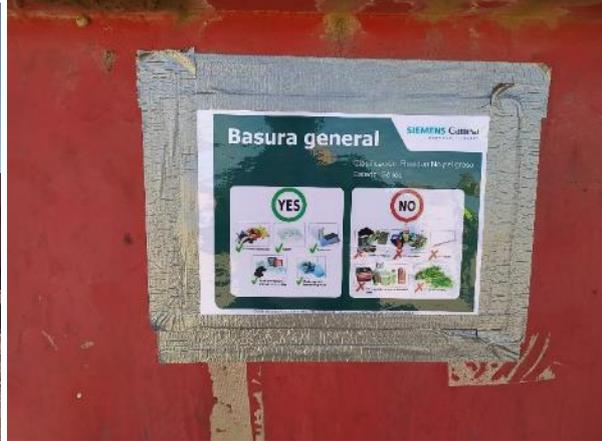
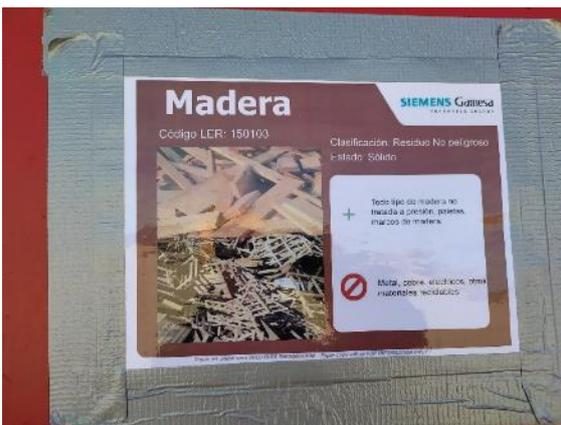
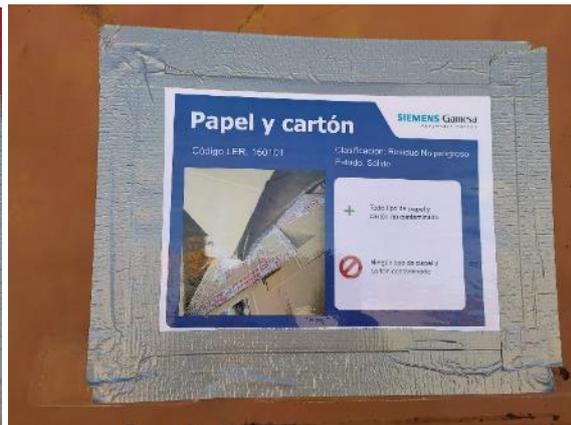
Contenedores de residuos no peligrosos correctamente señalizados

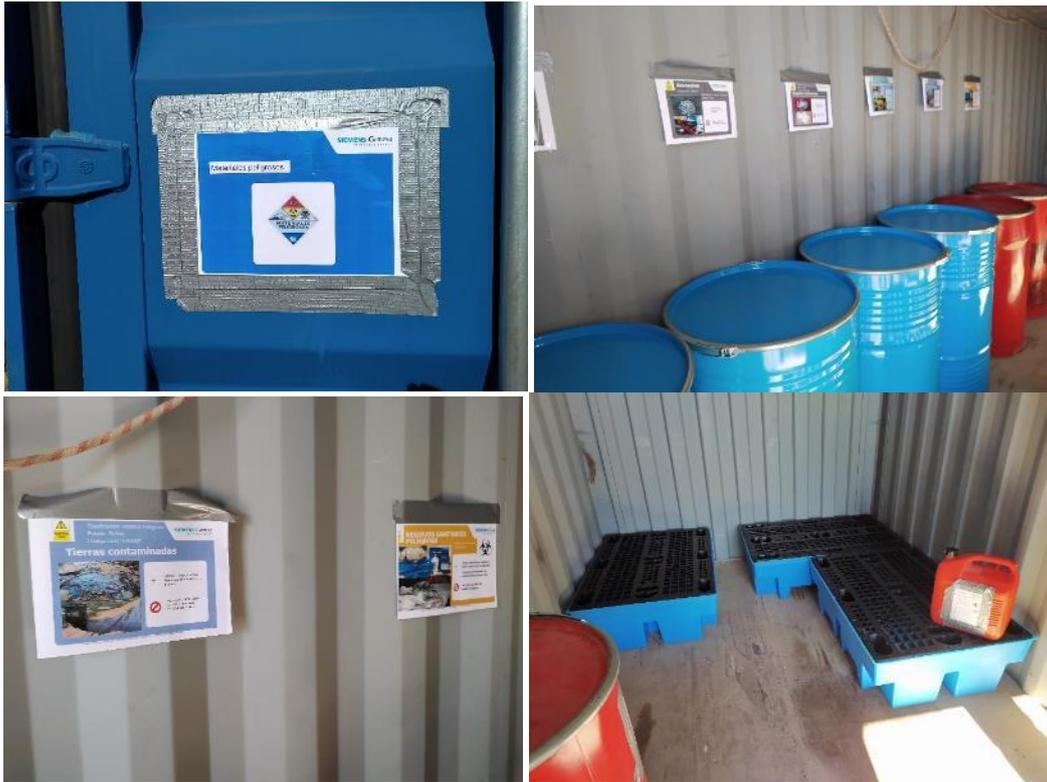
Contenedor de Residuos Peligrosos correctamente señalizado

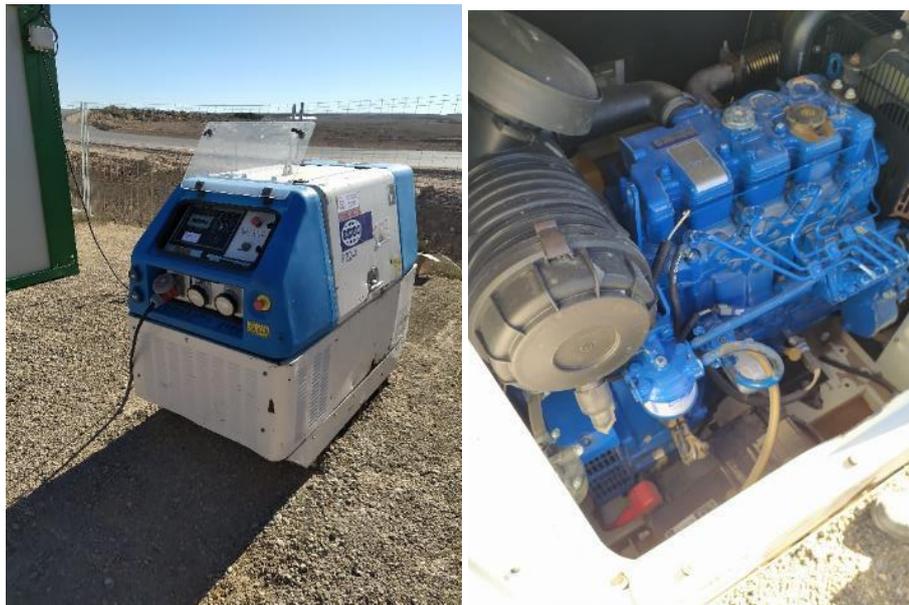
Grupo electrógeno con bandeja antiderrame interior integrada.

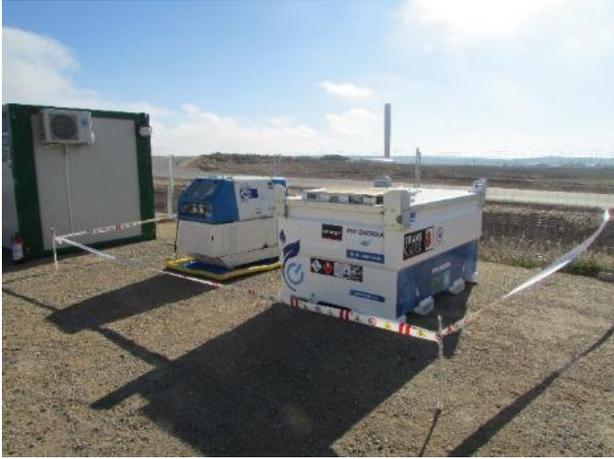
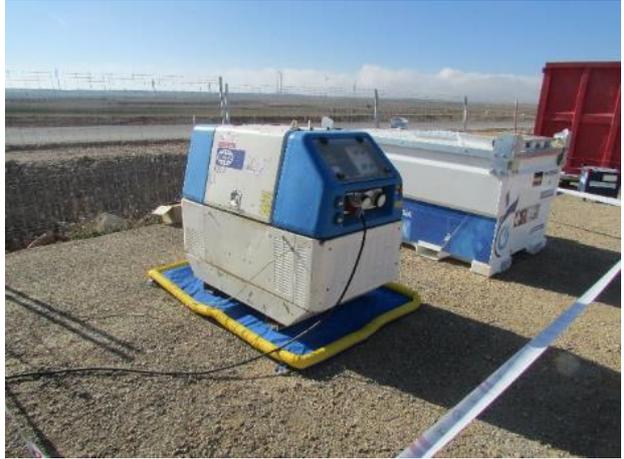
Grupo electrógeno con bandeja antiderrame interior integrada y lona antivertidos.

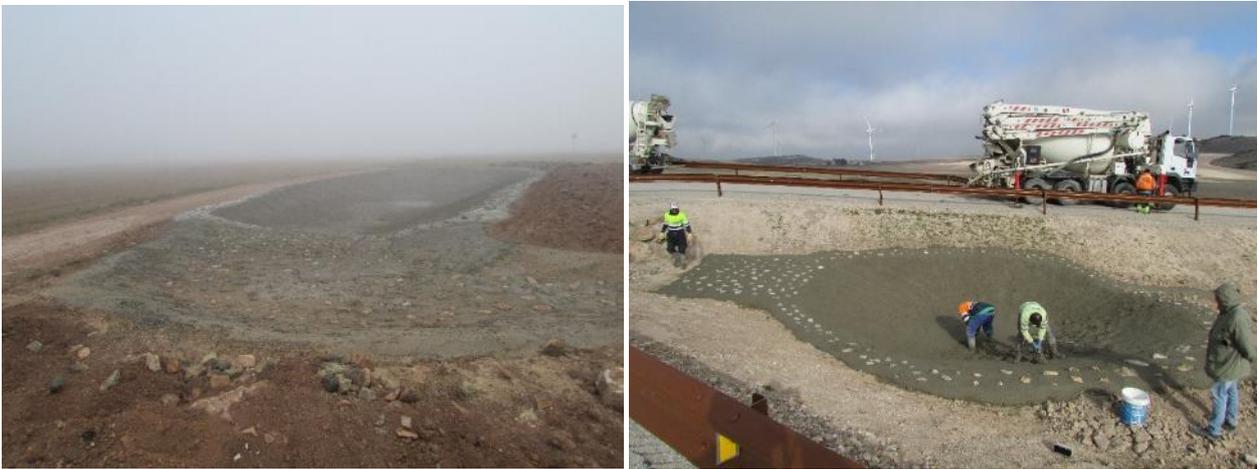
Balsas de recogida de aguas de la red de drenaje.

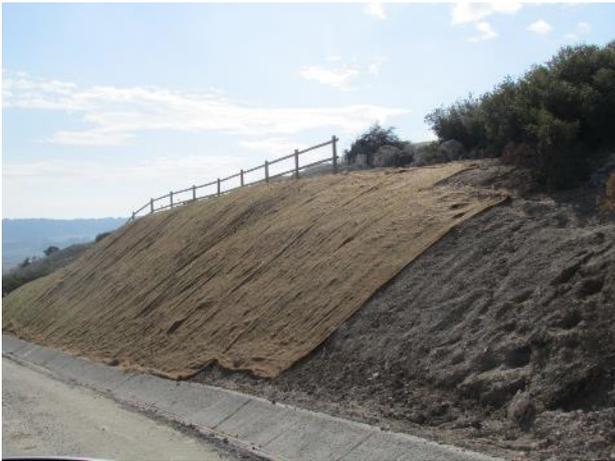
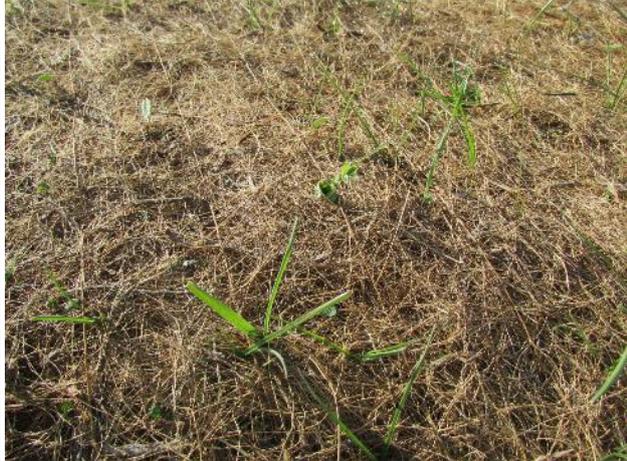
Germinación del talud restaurado con geoceldas y manta de coco.
