FV PITARCO A_AÑO1_IM2_CONS_MARZO22

INFORME MENSUAL DEL SEGUIMIENTO AMBIENTAL DE LAS OBRAS DEL PROYECTO PFV PITARCO A (TM MUEL) (MARZO 2022)

Nombre de la instalación	FV PITARCO A
TM, Provincia	TM MUEL, ZARAGOZA
Nombre del titular	PITARCO ENERGIA, S.L.
CIF del titular	B99521304
Nombre de la empresa de vigilancia	ENERLAND PROJECT DEVELOPMENT, S.L.
Tipo de EIA	ORDINARIA
Informe de fase de	CONSTRUCCION
Periodicidad del informe	MENSUAL
Año de seguimiento	AÑO 1
Nº de informe y año de seguimiento	INFORME Nº2 DEL AÑO 1
Periodo que recoge el informe	MARZO 22

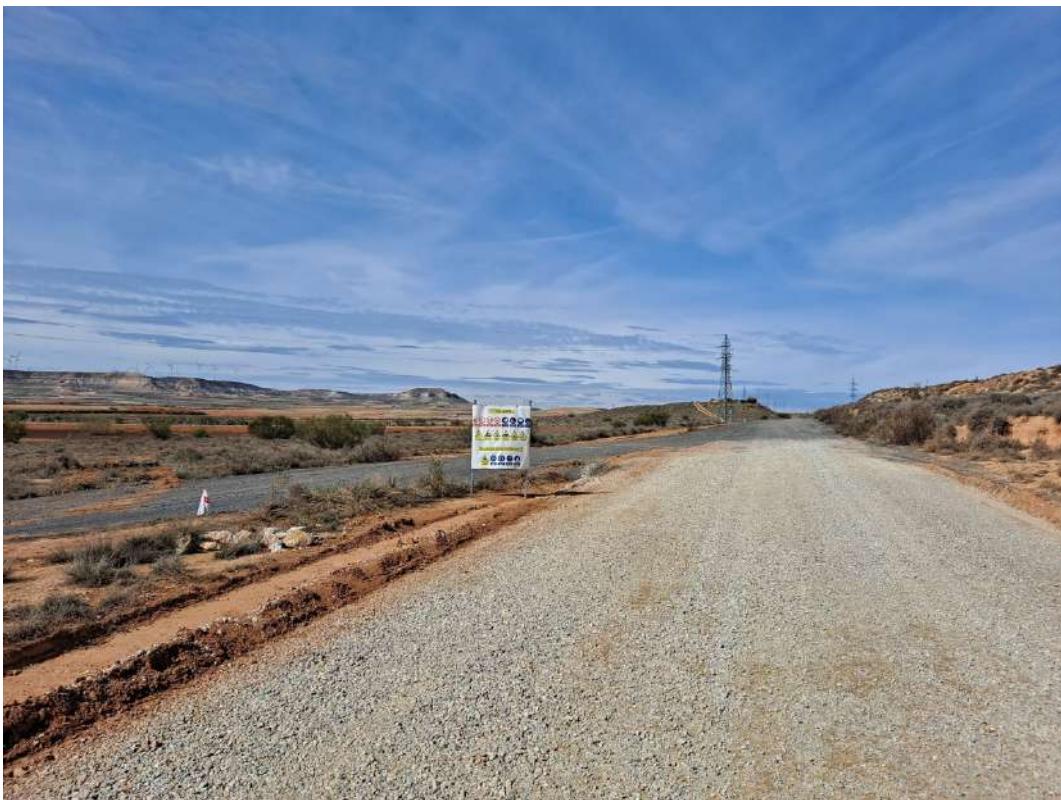
Instalación señalización vertical acceso a obra

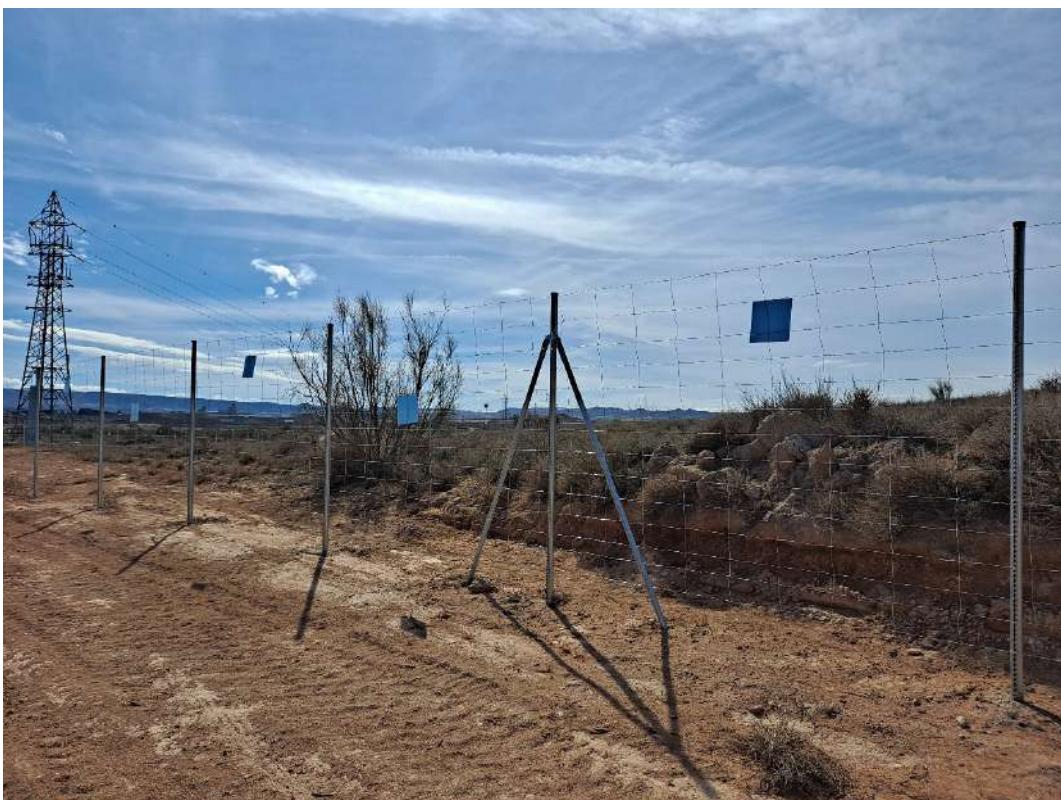
Placas de señalización anticolisión avifauna

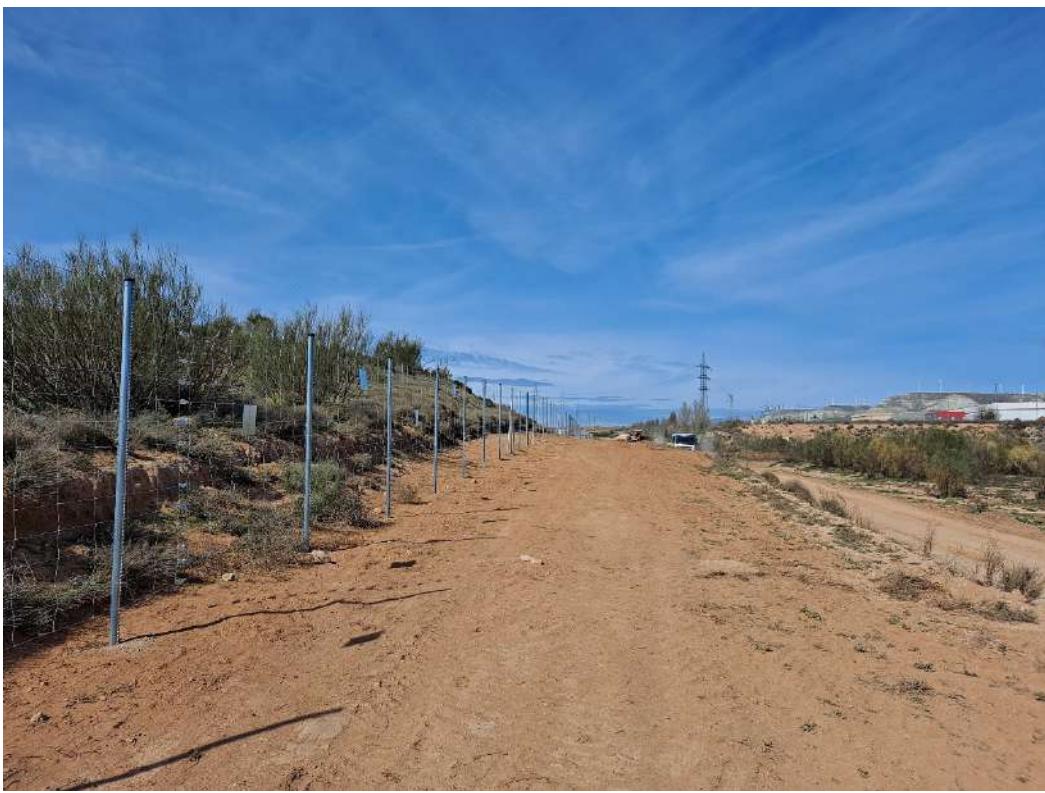
Cordón perimetral de 5 metros alrededor del vallado exterior

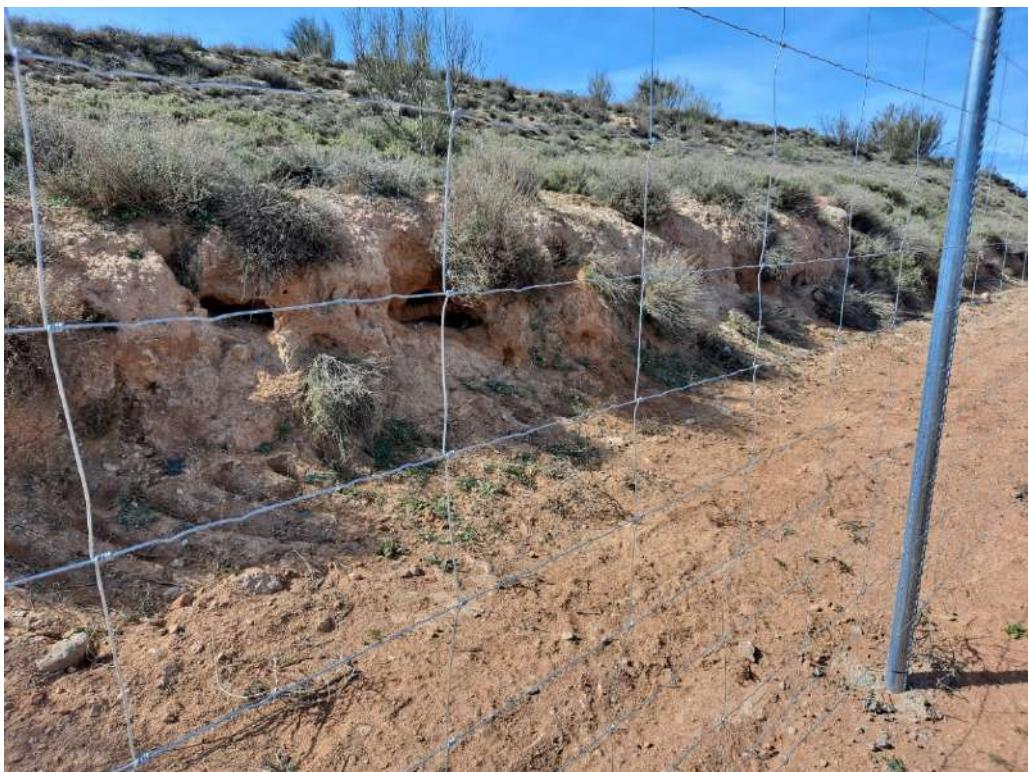
Detalle malla cinegética y madrigueras de conejos y meso mamíferos

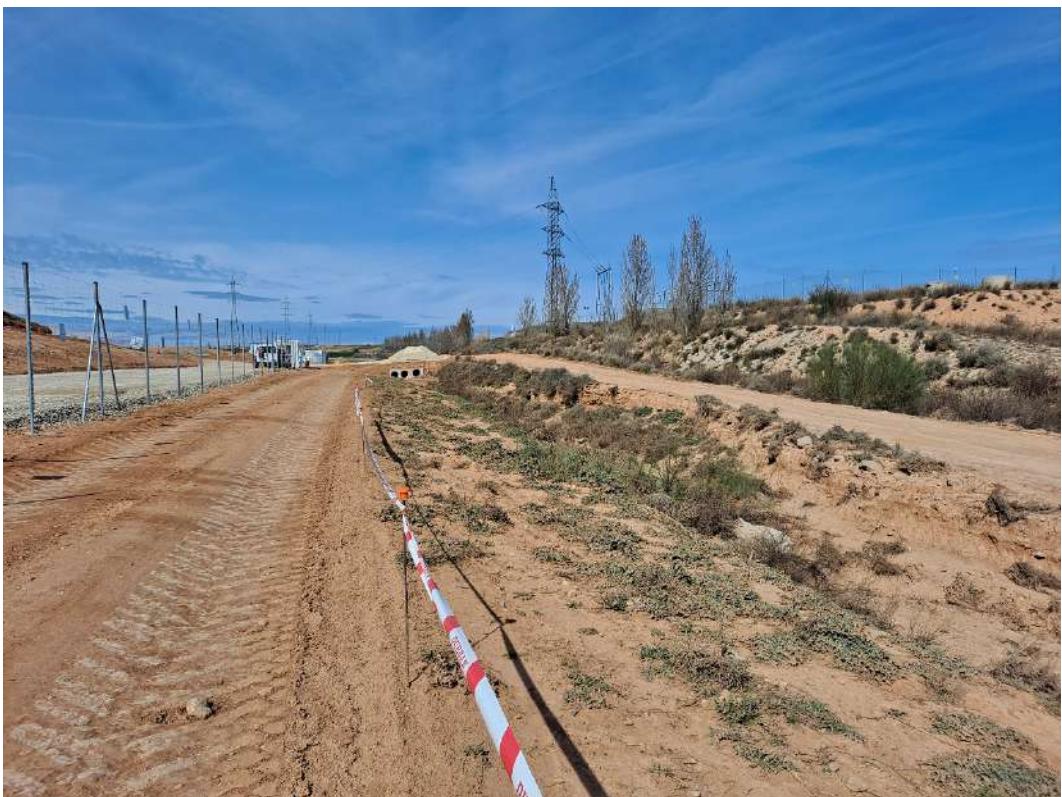
Obra de drenaje trasversal para garantizar el cauce del agua

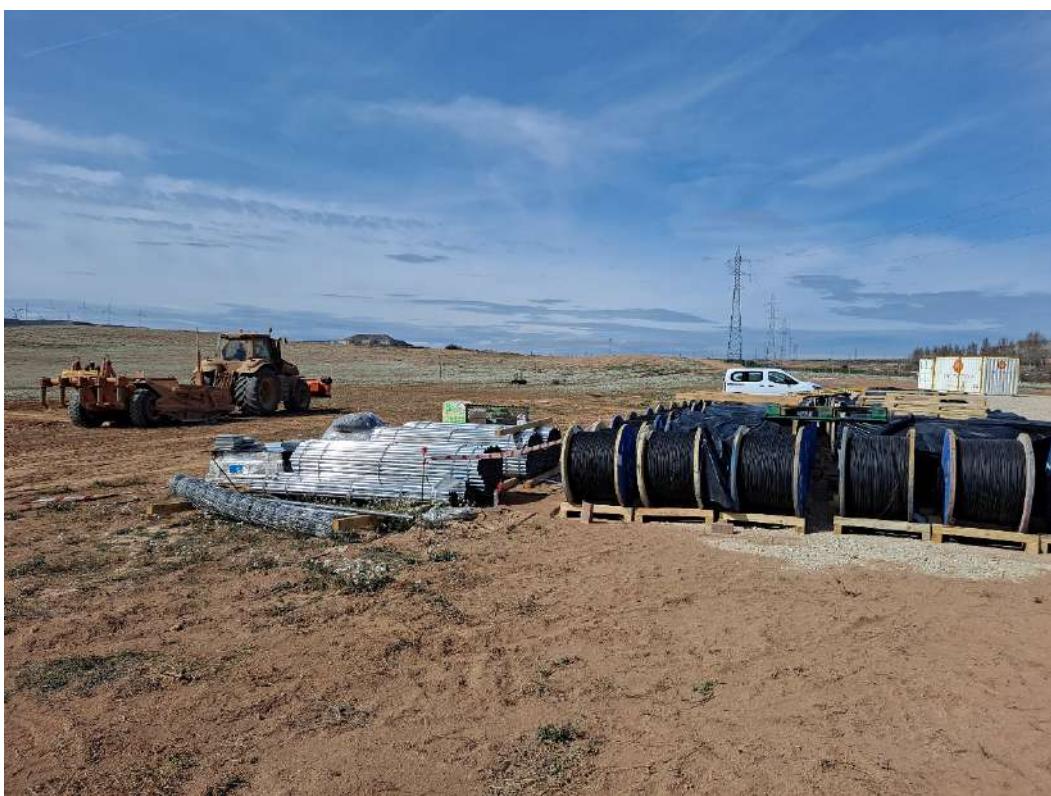
Material depositado sobre palet de madera

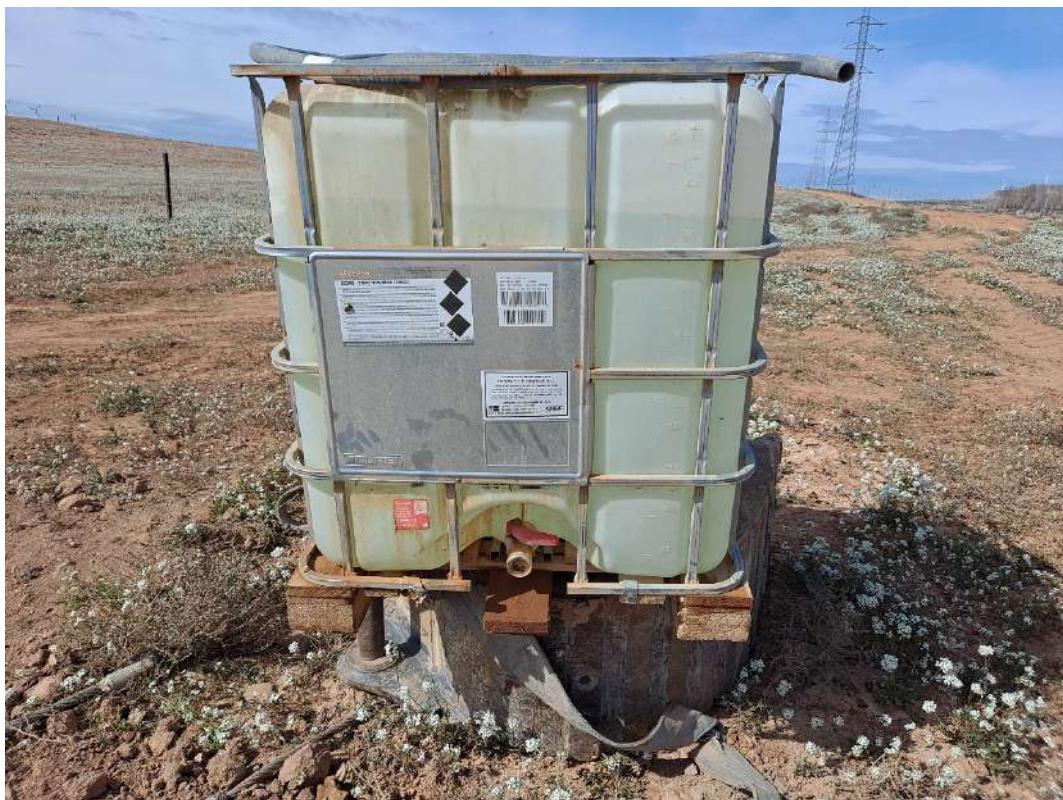
Contenedor IBC relleno de agua limpia para tareas de limpieza y mantenimiento de poca entidad

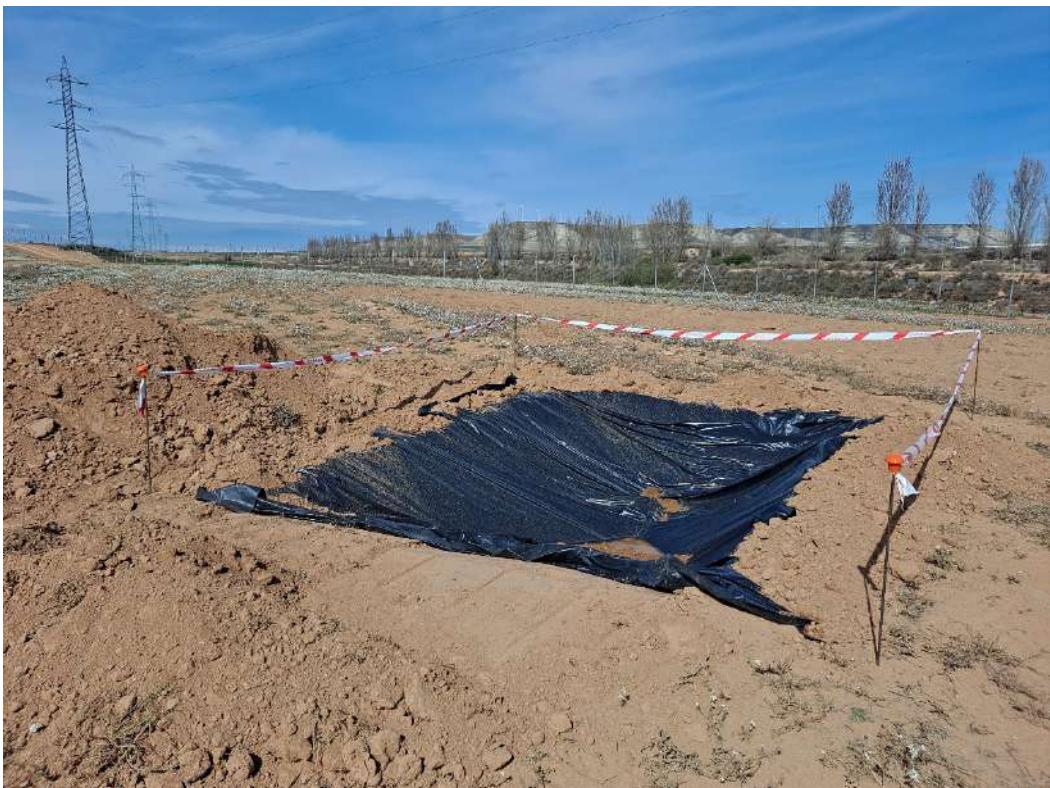
Zona habilitada para lavado de camion hormigonera delimitada e impermeabilizada

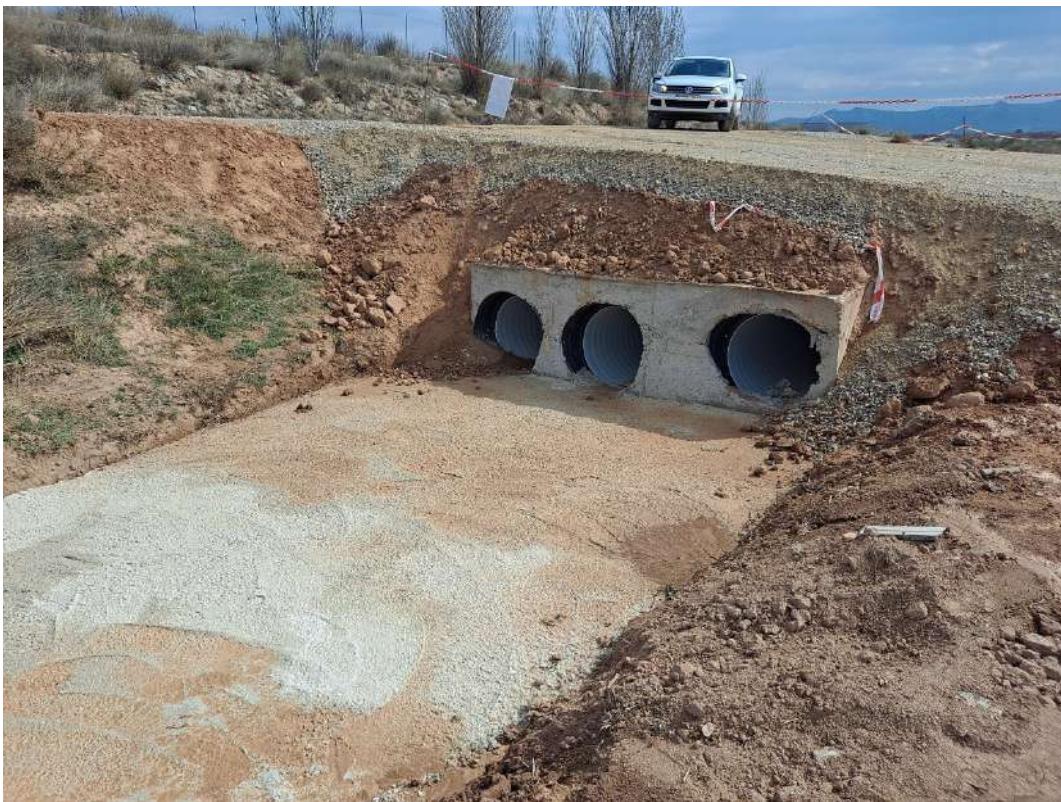
Obras de drenaje

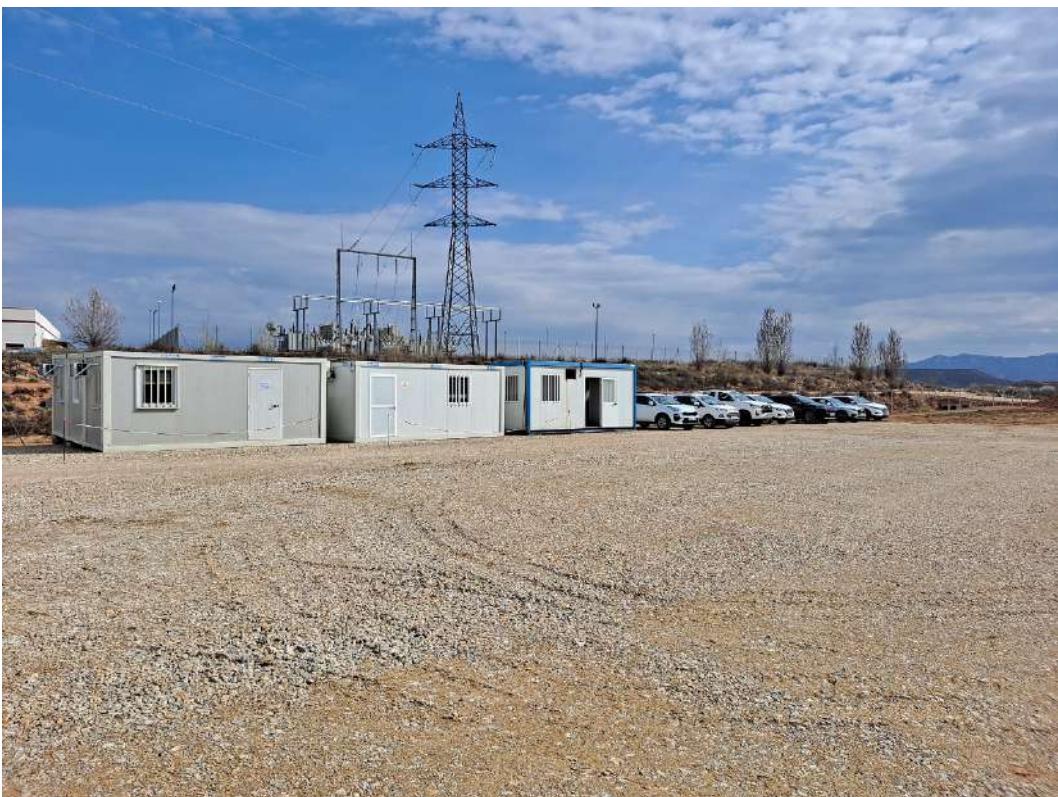
Zona de aparcamiento y casetas de obras correctamente organizadas

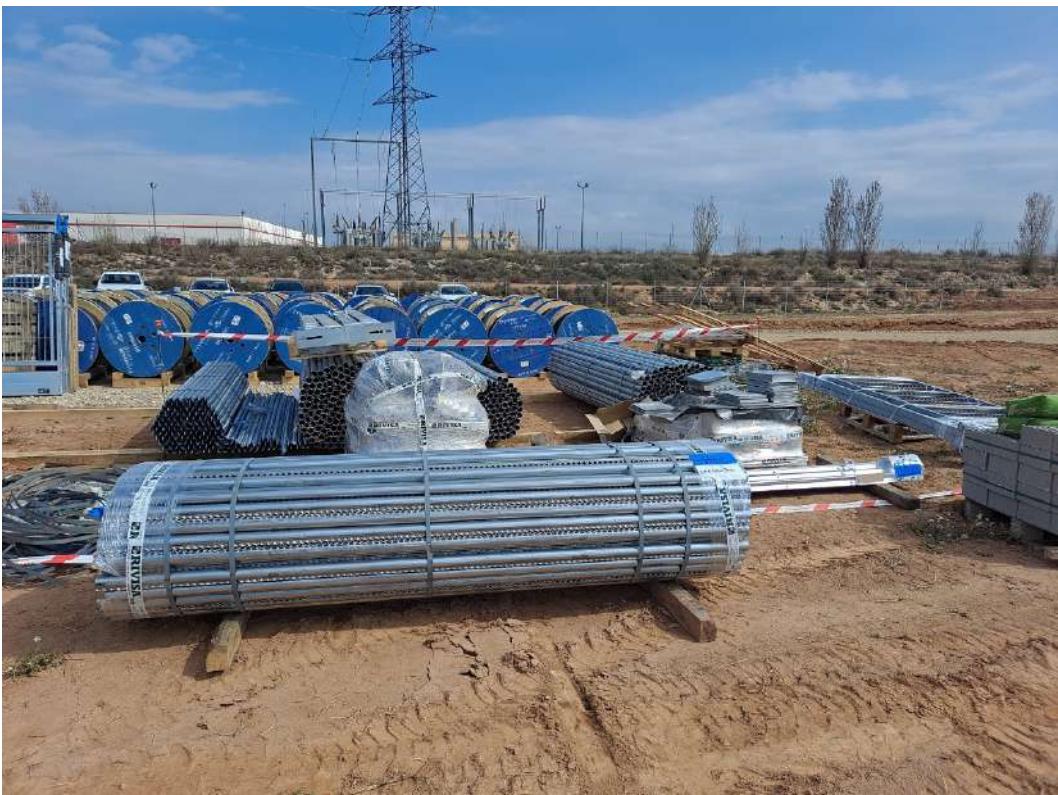
- Los materiales recepcionados están acopiados sobre palets de madera en la zona de acopio preparada; no hay contacto directo con el suelo.
- La empresa EURECA ha realizado la segunda recogida de aguas residuales de la fosa séptica y desinfectado todos los equipos sanitarios (jueves 10-03-22).

Material recepcionado en zona de acopio

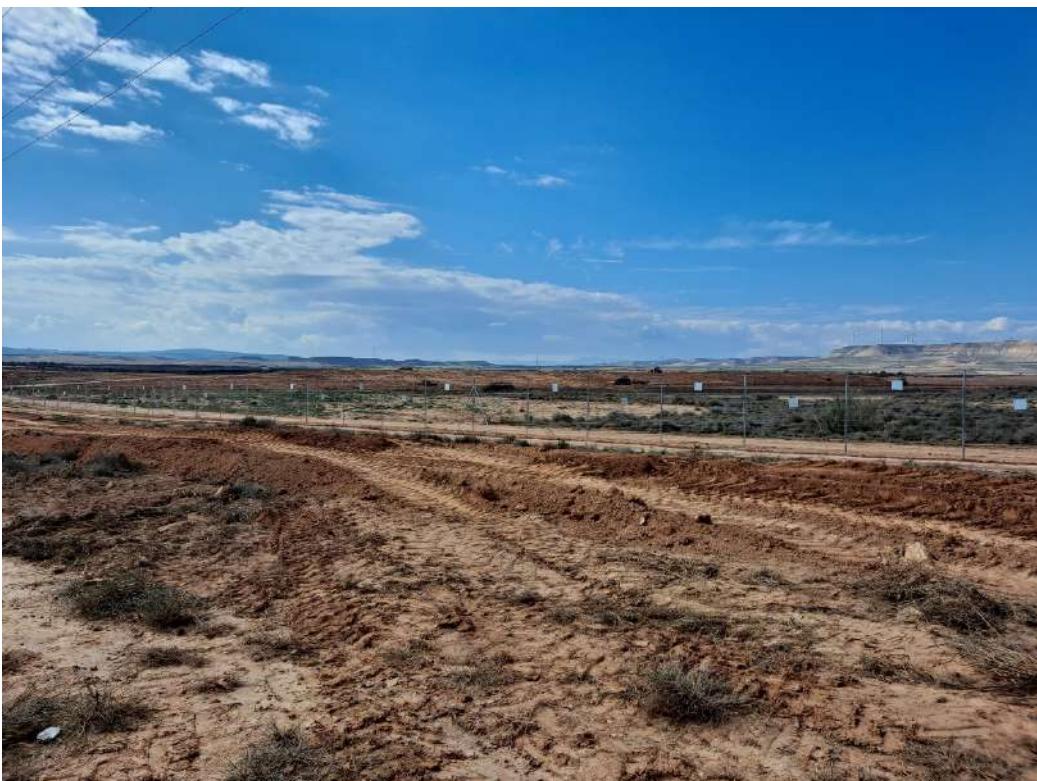
Desbroce y explanación del terreno solo en superficies a ocupar

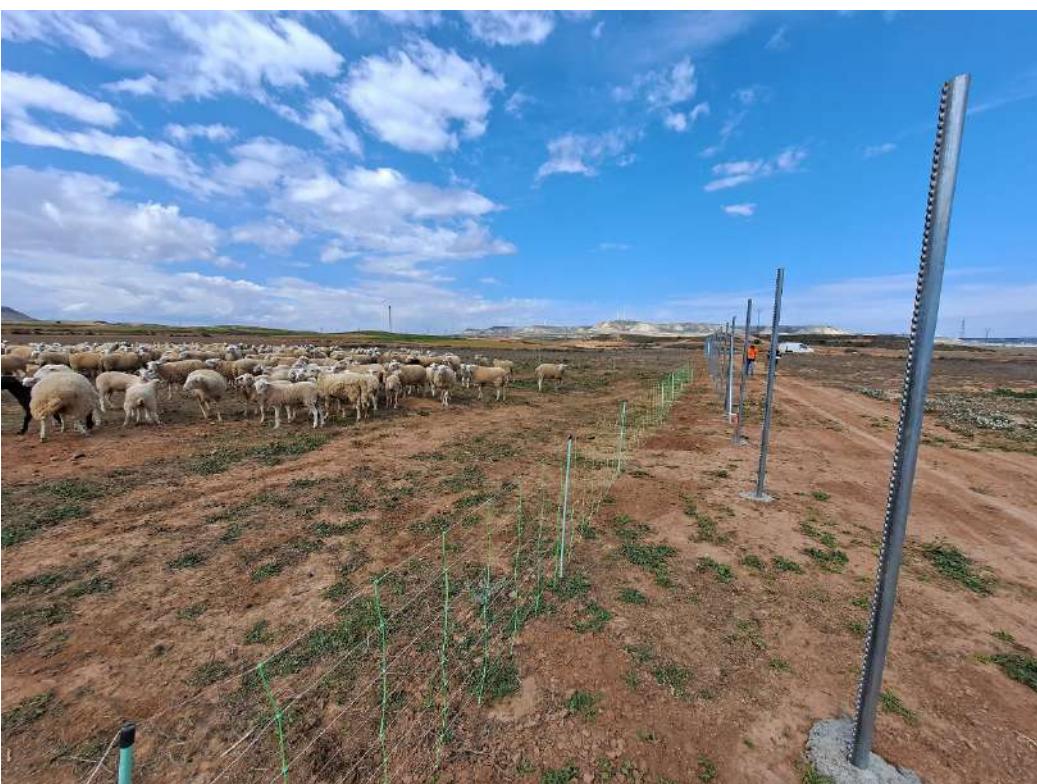
Cercado eléctrico instalado fuera del vallado para proteger el ganado ovino

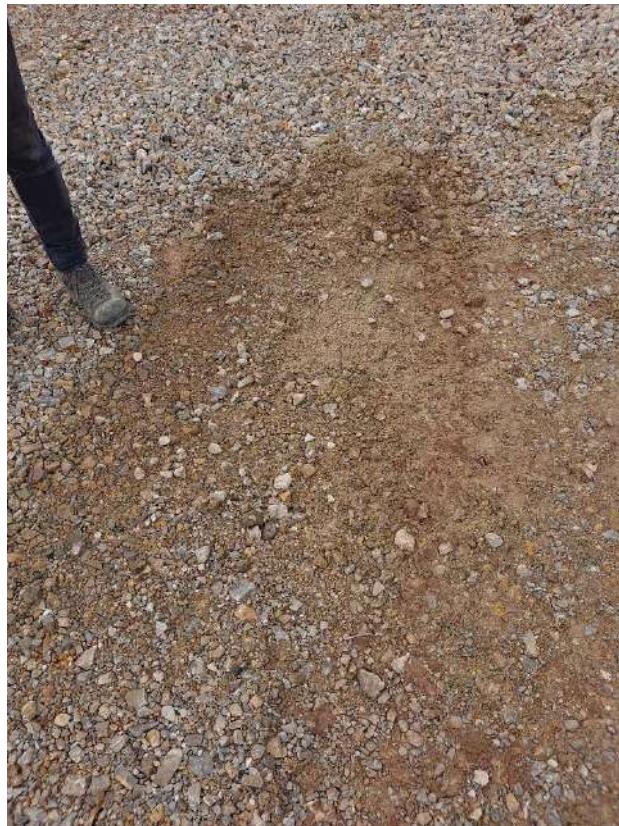
Restos de un pequeño derrame de la retroexcavadora mixta

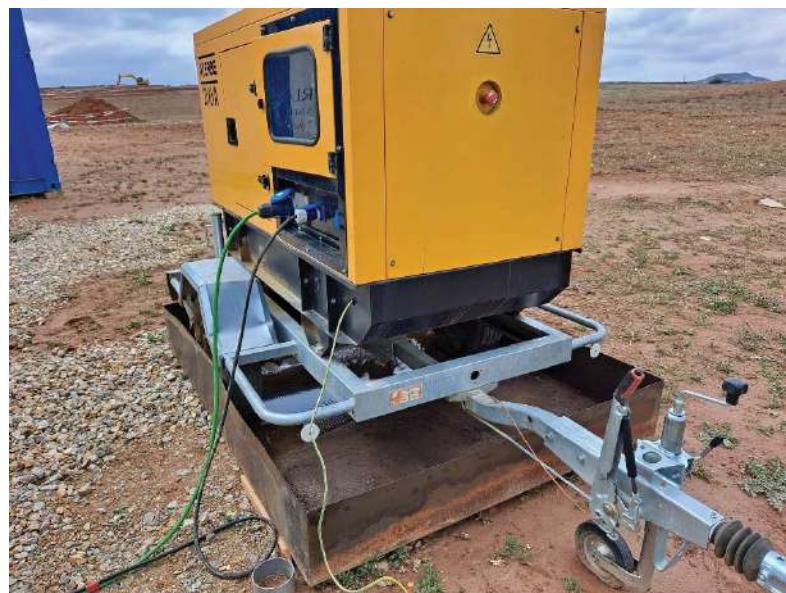
Grupo electrógeno con cubeto de retención

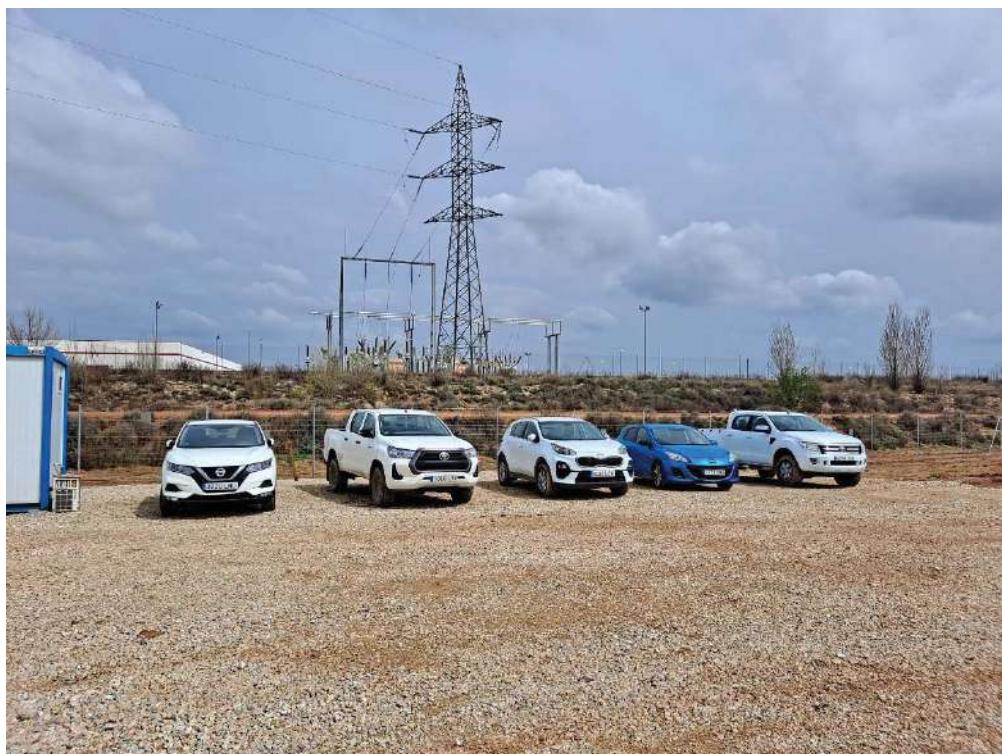
Casetas y parking de vehículos correctamente ubicados

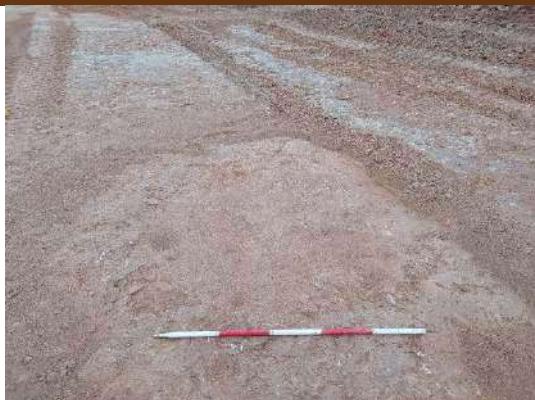
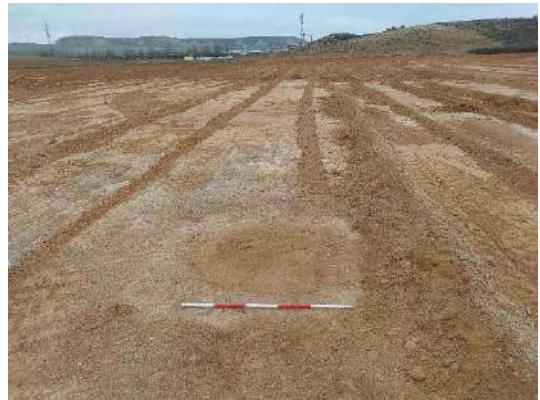
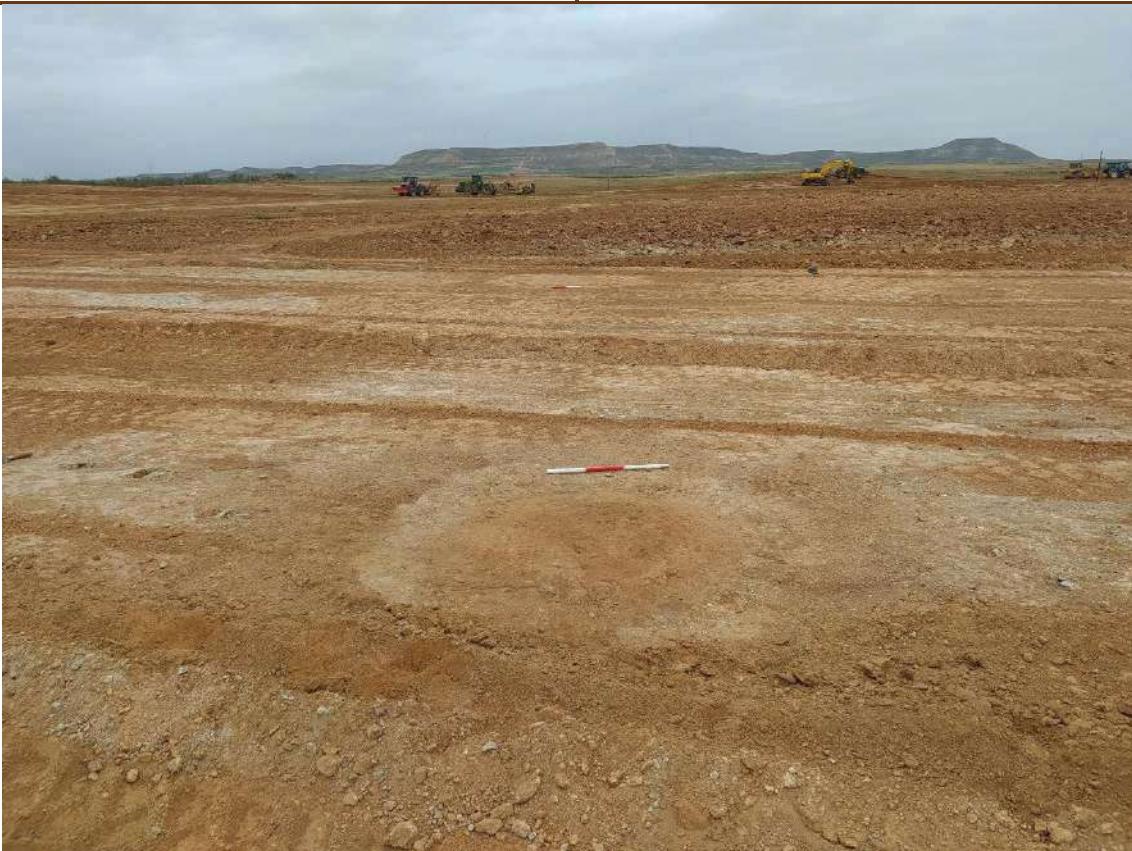
Fot. 5 y 6. Silo 1 y 2 en Sector 5. Fot. 7 Situación del posible Silo respecto al otro.

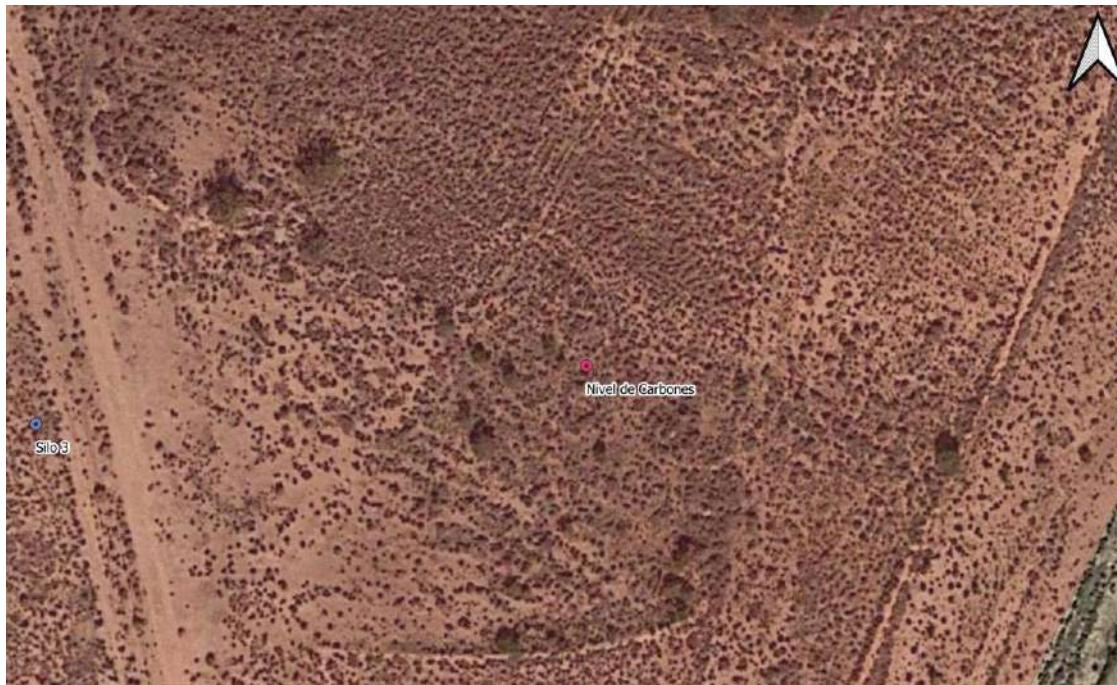
CÓDIGO	BIEN/ CRONOLOGÍA	DISTANCIA (m)	DESCRIPCIÓN DE IMPACTO POTENCIAL/AFECCIÓN
-	Nivel de carbones 1 (A espera de estudio)	Localizado en el interior de la zona 2 de PSFV Pitarco B	Afección Directa. Los posibles impactos potenciales pueden ser: movimiento de tierras, apisonado por el tránsito de maquinaria pesada por la zona; así como posible acopio de materiales.

- Pitarco B
- Silo 3
- Nivel de Carbones

Valoración de Bienes			Diagnóstico del impacto		
Significatividad	Media	3	Grado de Afección	Amplia	5
Representatividad	Media	3			
Singularidad	Baja	1	Incidencia	Alta	4
Complementariedad	Alta	5			
Conservación	Poco Alterado	3	Certidumbre	Directa	7
Vulnerabilidad	Baja	1			
Protección Legal	No existe	1	Visibilidad del suelo	Media	2
Grado de reconocimiento	Bajo	1			
Valor del impacto			36		
Impacto Severo

CATEGORÍAS	NOMBRE	TIPO DE IMPACTO	DISTANCIA (m)	MEDIDAS PREVENTIVAS
Patrimonio Arqueológico No Inventariado	Nivel de carbones 1	Impacto Severo	Directamente situado en la zona 5 de PSFV Pitarco A.	Se propone por el equipo técnico arqueológico el balizado preventivo convalidado por parte de la Dirección General de Patrimonio de Aragón a la espera de una resolución de los trabajos a realizar sobre los Silos
	Silo 3	Impacto Severo	Directamente situado en la zona 5 de PSFV Pitarco A.	Se propone por el equipo técnico arqueológico el balizado preventivo convalidado por parte de la Dirección General de Patrimonio de Aragón a la espera de una resolución de los trabajos a realizar sobre los Silos

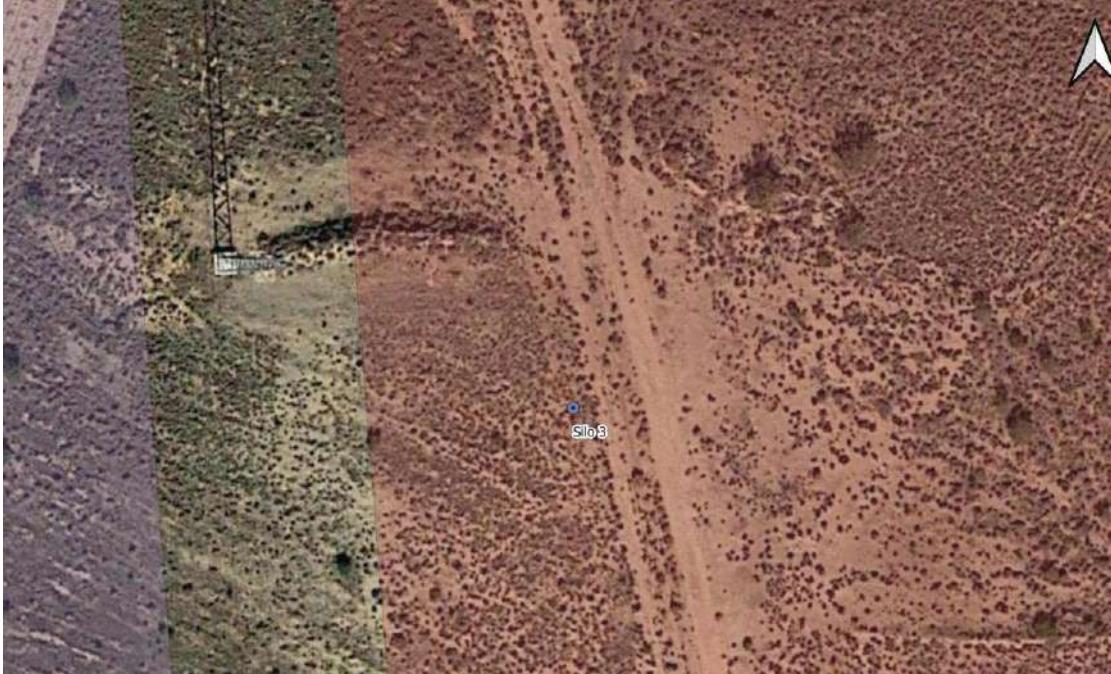
CÓDIGO	BIEN/ CRONOLOGÍA	DISTANCIA (m)	DESCRIPCIÓN DE IMPACTO POTENCIAL/AFECCIÓN																																																						
-	Silo 3 (A espera de estudio)	Localizado en el interior de la zona 2 de PSFV Pitarco B	Afección Directa. Los posibles impactos potenciales pueden ser: movimiento de tierras, apisonado por el tránsito de maquinaria pesada por la zona; así como posible acopio de materiales.

<p>Hallazgo Arqueológico</p> <ul style="list-style-type: none"> ● Silo 3 ■ Pitarco B ■ Pitarco A <p>0 10 20 30 40 m</p>

Valoración de Bienes			Diagnosis del impacto			Significatividad	Media	3	Grado de Afección	Amplia	5	Representatividad	Media	3	Singularidad	Baja	1	Incidencia	Alta	4	Complementariedad	Alta	5	Conservación	Poco Alterado	3	Certidumbre	Directa	7	Vulnerabilidad	Baja	1	Protección Legal	No existe	1	Visibilidad del suelo	Media	2	Grado de reconocimiento	Bajo	1	Valor del impacto			36			Impacto Severo					
Valoración de Bienes			Diagnosis del impacto																																																						
Significatividad	Media	3	Grado de Afección	Amplia	5																																																				
Representatividad	Media	3																																																							
Singularidad	Baja	1	Incidencia	Alta	4																																																				
Complementariedad	Alta	5																																																							
Conservación	Poco Alterado	3	Certidumbre	Directa	7																																																				
Vulnerabilidad	Baja	1																																																							
Protección Legal	No existe	1	Visibilidad del suelo	Media	2																																																				
Grado de reconocimiento	Bajo	1																																																							
Valor del impacto			36																																																						
Impacto Severo

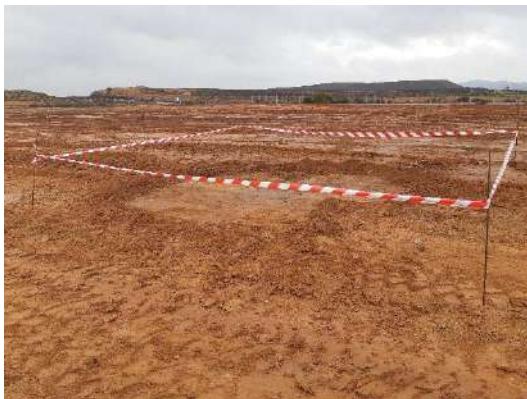
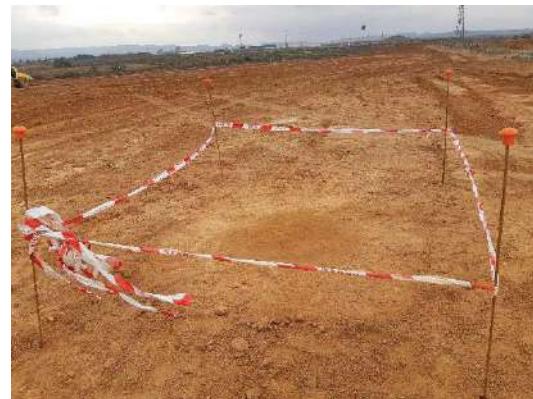
Fotografía 1. Balizado de los elementos hallados durante las labores de control y seguimiento de los movimientos de tierra en zona 5 de PSFV Pitarco A

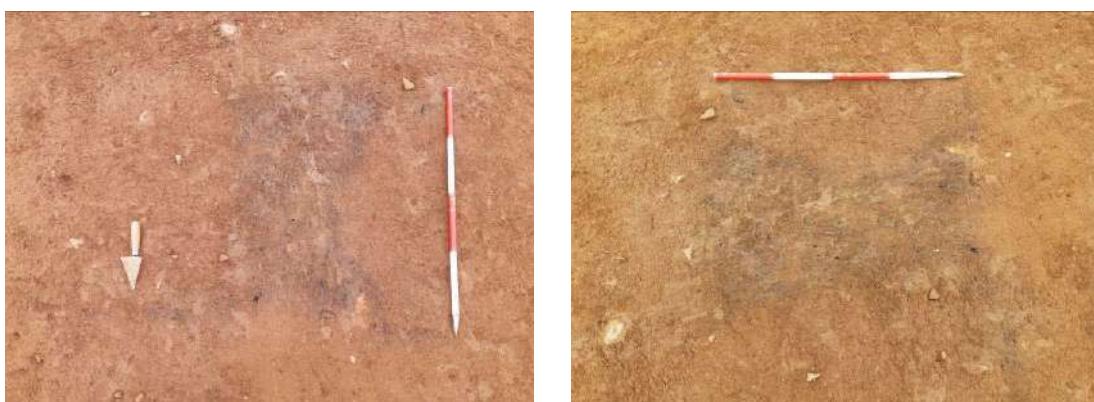
Fotografía 3. Vista del nivel de carbones hallado en las labores de seguimiento y control arqueológico en la zona 2 de PSFV Pitarco B.

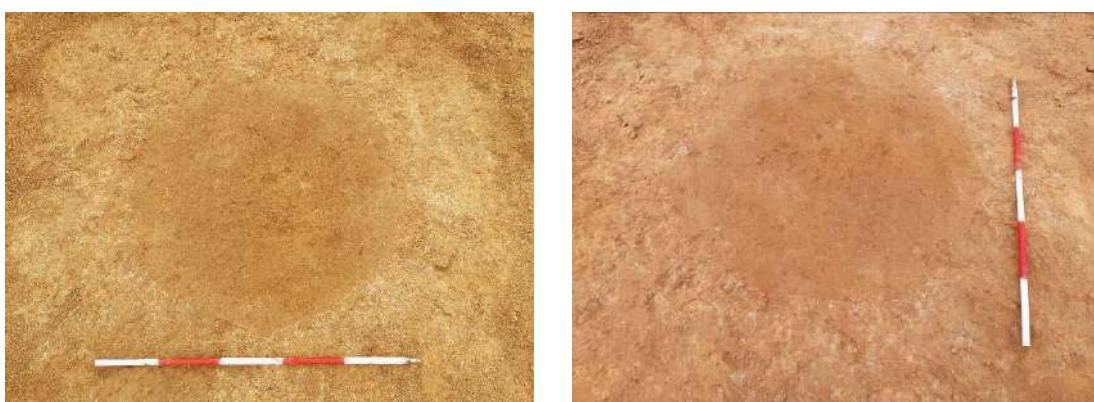
Fotografía 4. Vista en planta del Silo 3 hallado en las labores de seguimiento y control arqueológico en la zona 2 de PSFV Pitarco B.

- Ante el hallazgo del nivel de carbones y la estructura de silo, y tras poner en conocimiento a Dirección de Obra y a la Dirección General de Patrimonio de Aragón, se propone el balizado de los elementos en cuestión, procediendo al mismo protegiendo los hallazgos del tránsito y trabajo de vehículos y maquinaria pesada.
- Una vez realizado el balizado y el estudio preliminar de los hallazgos se realiza el presente informe para dar conocimiento de los detalles, ubicación y paralelos en relación con los hallazgos del día 24 y 25 de marzo de 2022, a Dirección de Obra y Dirección General de Patrimonio de Aragón, quedando ante ello, a la espera de las directrices que desde la administración se establezcan.

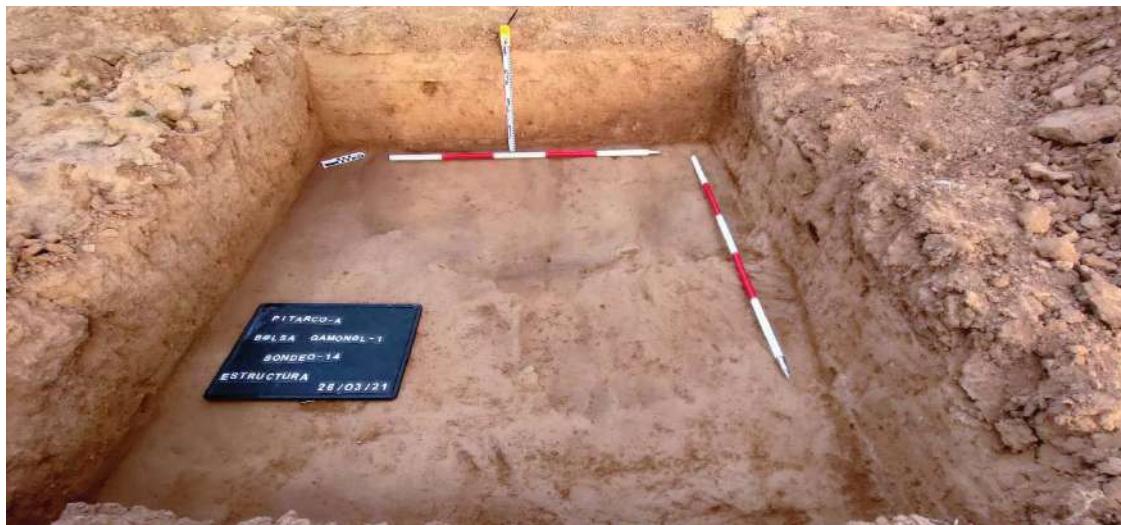
Durante los trabajos de arqueología preventiva en PSFV Pitarco A, anteriores al inicio de la obra se realizaron una serie de sondeos. En la apertura de uno de ellos, en concreto el nº 14, se halló el corte de una estructura negativa de unas dimensiones en planta similares a las halladas en las labores de control y seguimiento arqueológico. Este corte fue interpretado, a falta de su excavación, como un posible Silo. De igual manera, a escasos 2500 metros al norte de los Silos hallados, en unos trabajos realizados entre los años 2019 y 2021, se halló otro Silo que fue excavado, en un yacimiento conocido como Cativila. Sumado a esto, durante los seguimientos de obra se informó de la aparición de dos nuevos silos en PSFV Pitarco A

Fotografía 5. Vista en planta del sondeo 14 de los trabajos de arqueología preventiva en PSFV Pitarco A, previa a los trabajos de obra.

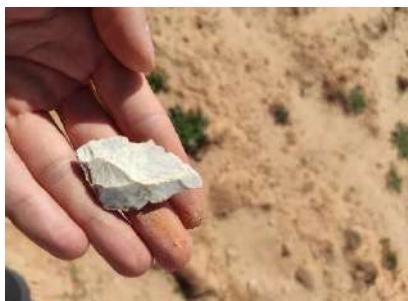
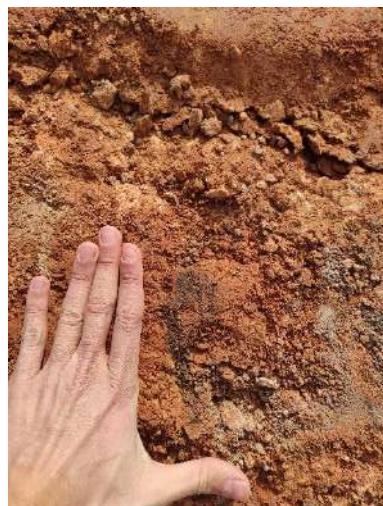
Fot. 5. Material lítico (punta de flecha y posible cuchillo) localizado en superficie en el Sector 7 de Pitarco A

Fot. 6. Pequeña mancha de carbón/ceniza localizada en la UE.002 del Sector 7.

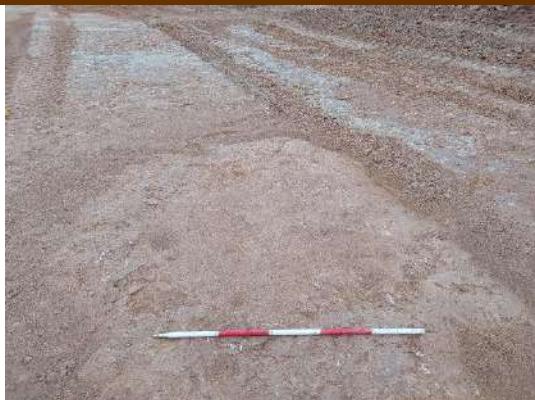
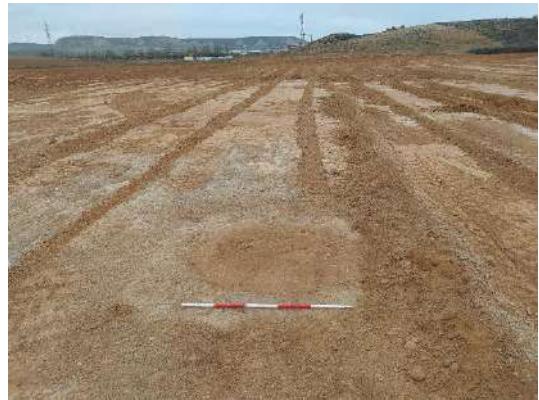
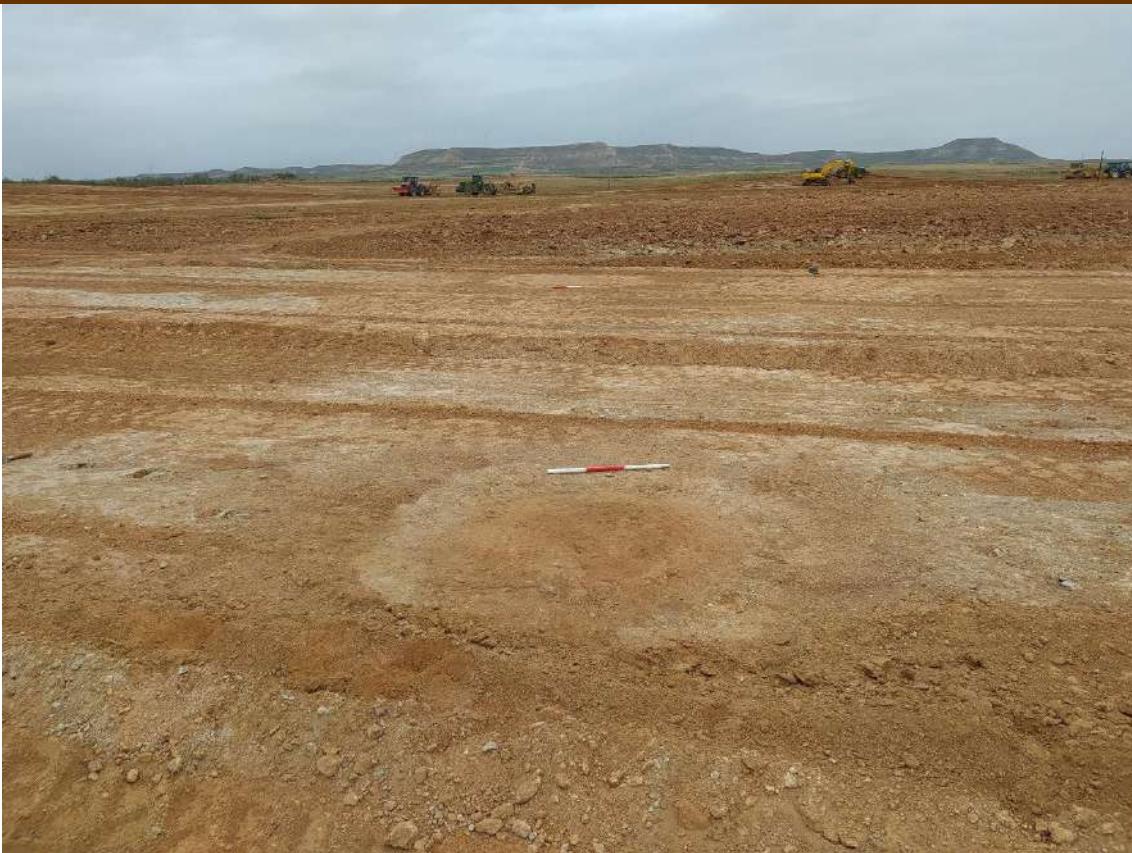
Fot. 5 y 6. Silo 1 y 2 en Sector 5. Fot. 7 Situación del posible Silo respecto al otro.

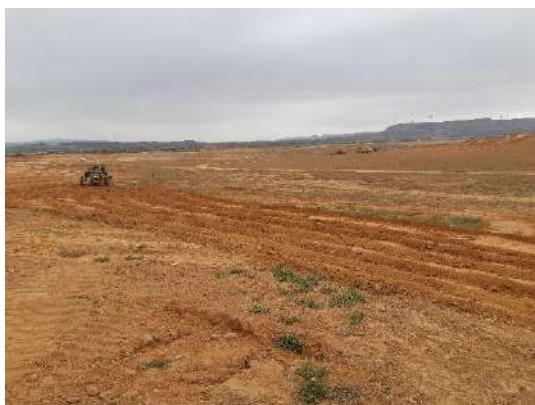
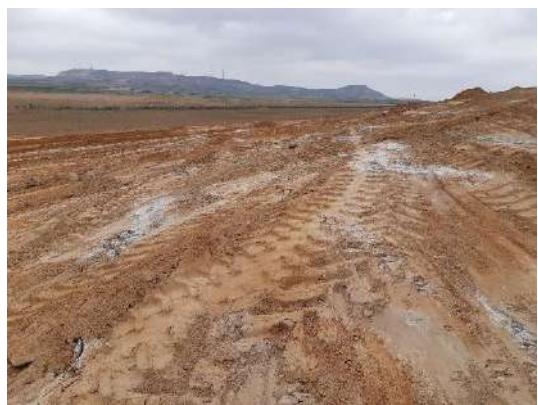
Fot 1. Y 2. Trabajos en la zona 5 de Pitarco A

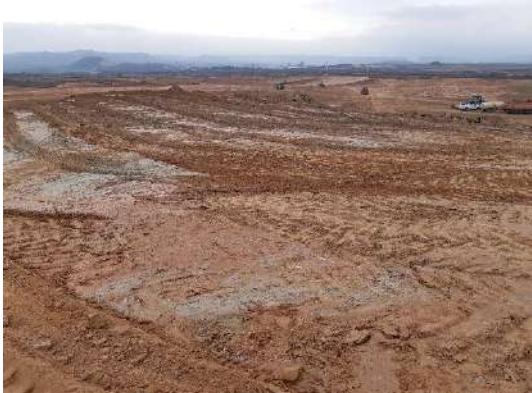
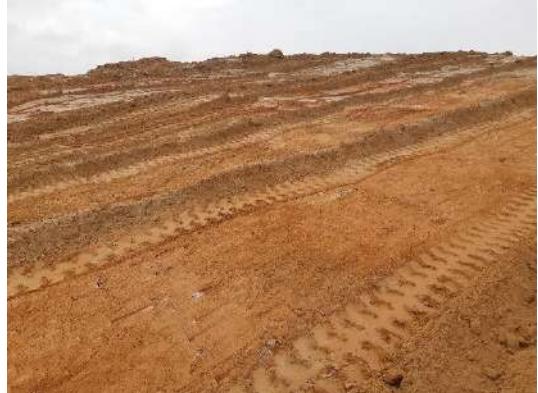
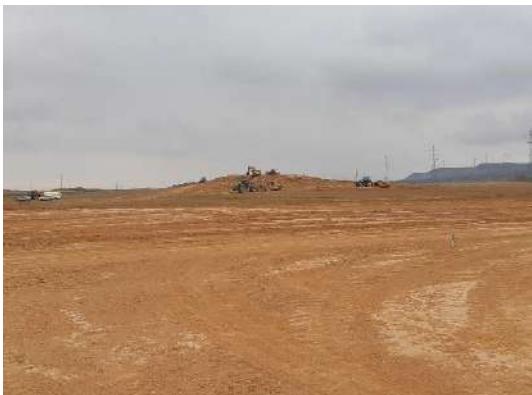
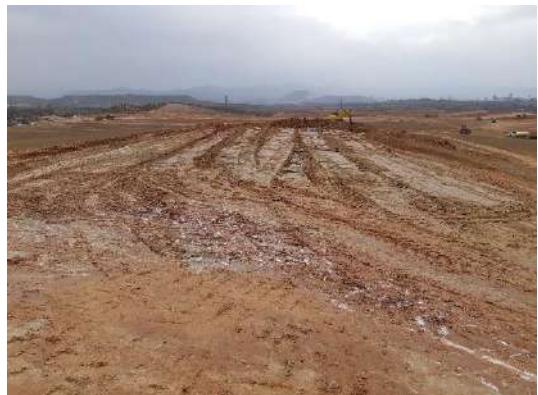
Fot. 3, 4, 5 y 6. Trabajos de trailla en la zona 4 de Pitarco A

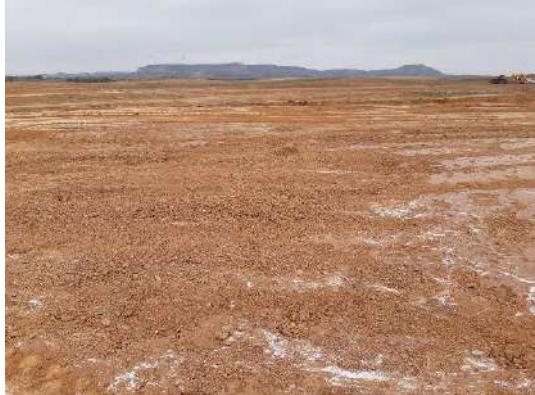
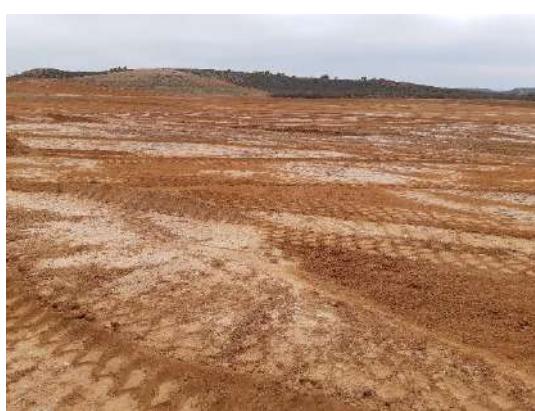
Fot. 7 y 8. Trabajos de trailla en la zona 7 de Pitarco A
