FV PITARCO A_AÑO1_IM2_CONS_MARZO22

INFORME MENSUAL DEL SEGUIMIENTO AMBIENTAL DE LAS OBRAS DEL PROYECTO PFV PITARCO A (TM MUEL) (MARZO 2022)

Nombre de la instalación	FV PITARCO A
TM, Provincia	TM MUEL, ZARAGOZA
Nombre del titular	PITARCO ENERGIA, S.L.
CIF del titular	B99521304
Nombre de la empresa de vigilancia	ENERLAND PROJECT DEVELOPMENT, S.L.
Tipo de EIA	ORDINARIA
Informe de fase de	CONSTRUCCION
Periodicidad del informe	MENSUAL
Año de seguimiento	AÑO 1
Nº de informe y año de seguimiento	INFORME Nº2 DEL AÑO 1
Periodo que recoge el informe	MARZO 22

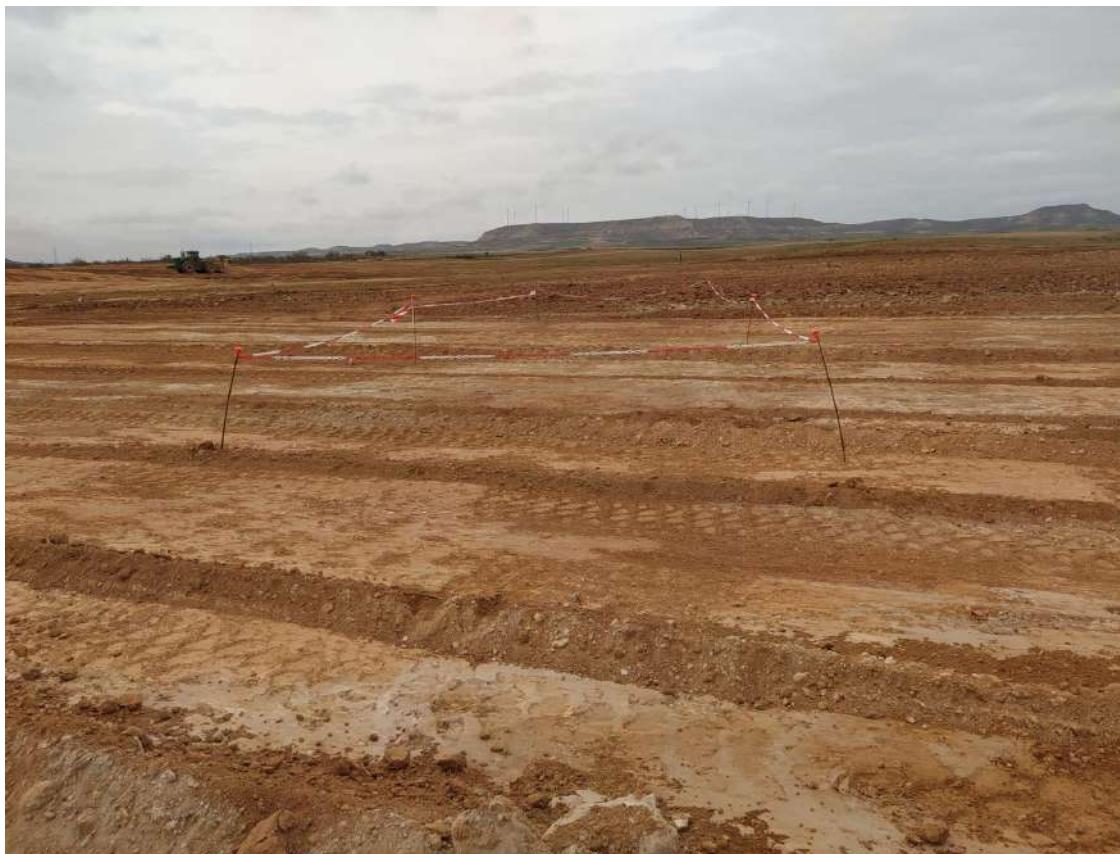
CÓDIGO	BIEN/ CRONOLOGÍA	DISTANCIA (m)	DESCRIPCIÓN DE IMPACTO POTENCIAL/AFECCIÓN		
-	Silo 1 y Silo 2 (A espera de estudio)	Localizado en el interior de la zona 5 de PSFV Pitarco A	<p>Afección Directa.</p> <p>Los posibles impactos potenciales pueden ser: movimiento de tierras, apisonado por el tránsito de maquinaria pesada por la zona; así como posible acopio de materiales.</p>

<p>Hallazgos Arqueológicos</p> <ul style="list-style-type: none"> • Silos Pitarco A ■ PSFV Pitarco A <p>0 5 10 15 20 m</p>					
Valoración de Bienes		Diagnosis del impacto			
Significatividad	Media	3	Grado de Afección	Amplia	5
Representatividad	Media	3			
Singularidad	Baja	1	Incidencia	Alta	4
Complementariedad	Alta	5			
Conservación	Poco Alterado	3	Certidumbre	Directa	7
Vulnerabilidad	Baja	1			
Protección Legal	No existe	1	Visibilidad del suelo	Media	2
Grado de reconocimiento	Bajo	1			
Valor del impacto			36		
Impacto Severo

Foto1. Balizado de los elementos hallados durante las labores de control y seguimiento de los movimientos de tierra en zona 5 de PSFV Pitarco A

CATEGORÍAS	NOMBRE	TIPO DE IMPACTO	DISTANCIA (m)	MEDIDAS PREVENTIVAS
Patrimonio Arqueológico No Inventariado	- Silo 1 y 2	Impacto Severo	Directamente situado en la zona 5 de PSFV Pitarco A.	Se propone por el equipo técnico arqueológico el balizado preventivo convalidado por parte de la Dirección General de Patrimonio de Aragón a la espera de una resolución de los trabajos a realizar sobre los Silos

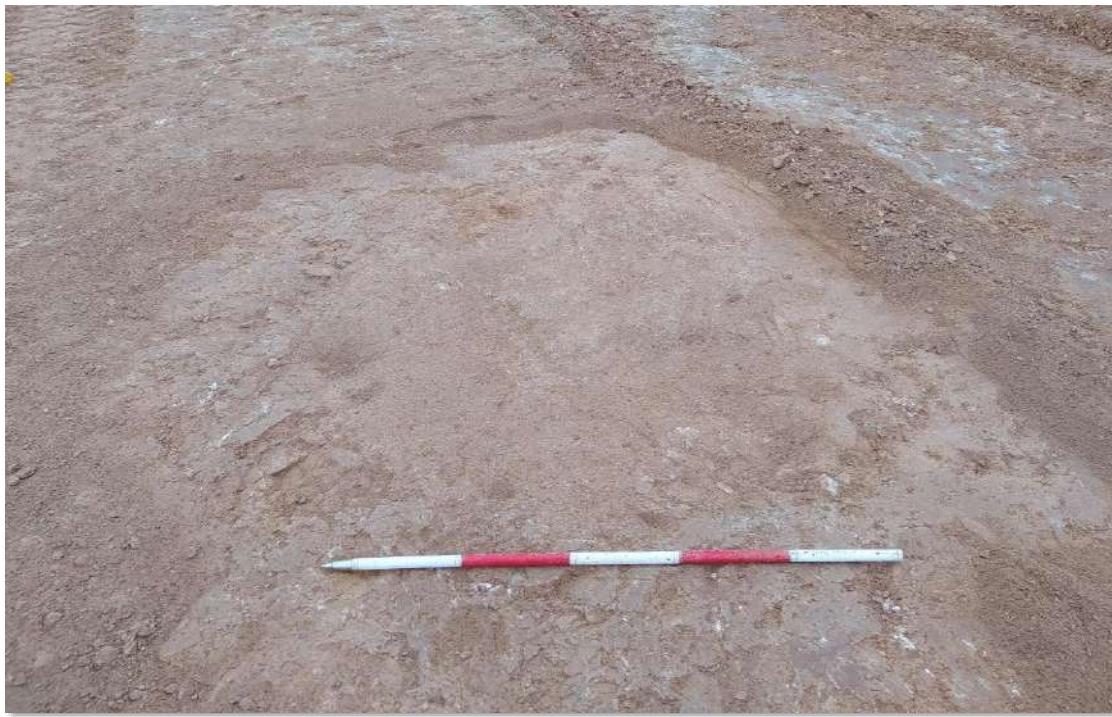
- **Silo 1.** Con unas dimensiones de 1,3 * 1,7 metros. Se encuentra cortando un geológico de arcillas marrones grisáceas endurecidas. Su relleno está conformado por unos limos arcillosos de color marrón rojizo con grava de muy pequeño tamaño y restos pequeños de carbón observados en planta.
- **Silo 2.** Con unas dimensiones próximas de 1,2 * 1,2 metros. Se encuentra cortando un geológico suelto grisáceo y llenado con limos arcillosos de color marrón rojizo con alguna grava en el relleno. Dentro de este posible silo parece observarse otro recorte de menor tamaño de unos 0,5-0,6 metros de diámetro.

Foto 2. Vista en planta del *Silo 1* hallado en las labores de seguimiento y control arqueológico en la zona 5 de PSFV Pitarco A.

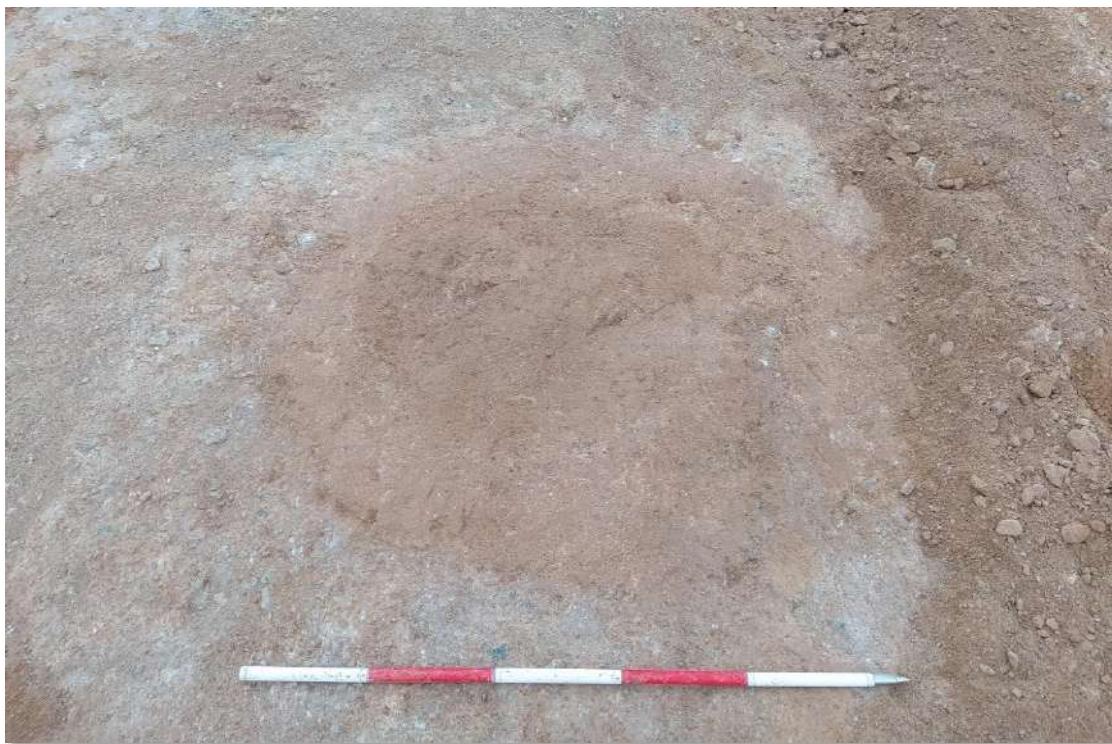
Foto 3. Vista en planta del *Silo 2* hallado en las labores de seguimiento y control arqueológico en la zona 5 de PSFV Pitarco A.

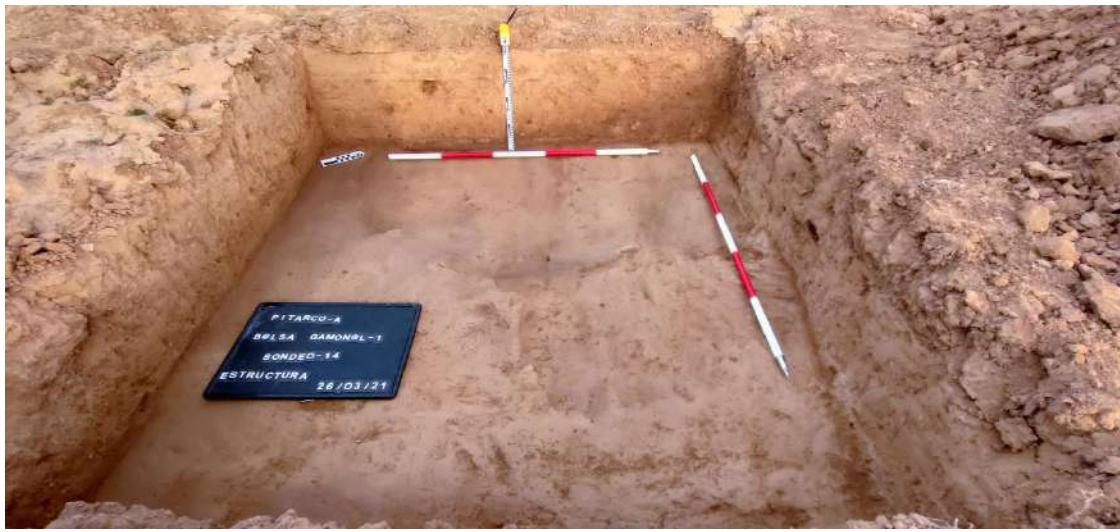
Durante los trabajos de arqueología preventiva en PSFV Pitarco A, anteriores al inicio de la obra se realizaron una serie de sondeos. En la apertura de uno de ellos, en concreto el nº 14, se halló el corte de una estructura negativa de unas dimensiones en planta similares a las halladas en las labores de control y seguimiento arqueológico. Este corte fue interpretado, a falta de su excavación, como un posible Silo. De igual manera, a escasos 2500 metros al norte de los Silos hallados, en unos trabajos realizados entre los años 2019 y 2021, se halló otro Silo que fue excavado, en un yacimiento conocido como Cativila.

Foto 6. Vista en planta del sondeo 14 de los trabajos de arqueología preventiva en PSFV Pitarco A, previa a los trabajos de obra.

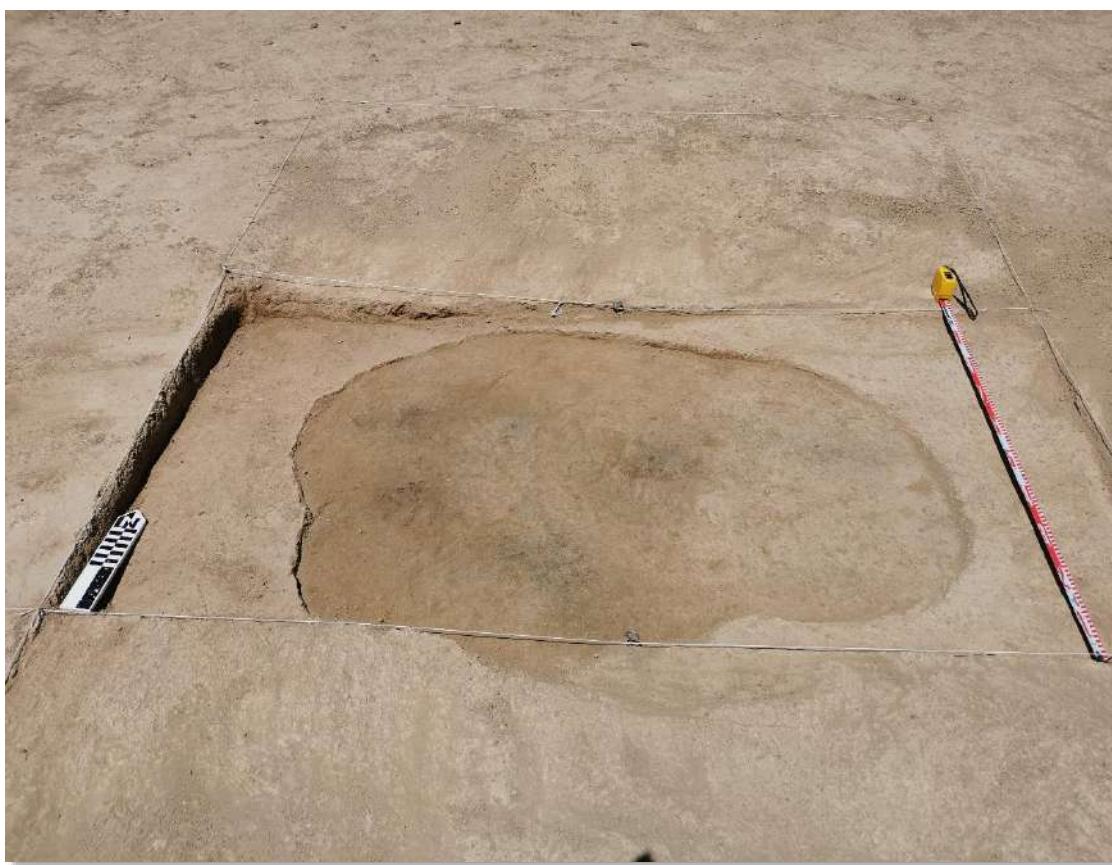
Foto 7. Vista en planta del Silo hallado en el yacimiento Cativila, en las proximidades de la PSFV Pitarco A.
