FV PITARCO B_AÑO1_IM5_CONS_JUNIO22

**INFORME MENSUAL DEL SEGUIMIENTO AMBIENTAL DE LAS OBRAS
DEL PROYECTO PFV PITARCO B (TM MUEL)
(JUNIO 2022)**

Nombre de la instalación	FV PITARCO B
TM, Provincia	TM MUEL, ZARAGOZA
Nombre del titular	PITARCO ENERGIA, S.L.
CIF del titular	B99521304
Nombre de la empresa de vigilancia	ENERLAND PROJECT DEVELOPMENT, S.L.
Tipo de EIA	ORDINARIA
Informe de fase de	CONSTRUCCION
Periodicidad del informe	MENSUAL
Año de seguimiento	AÑO 1
Nº de informe y año de seguimiento	INFORME Nº5 DEL AÑO 1
Periodo que recoge el informe	JUNIO 22

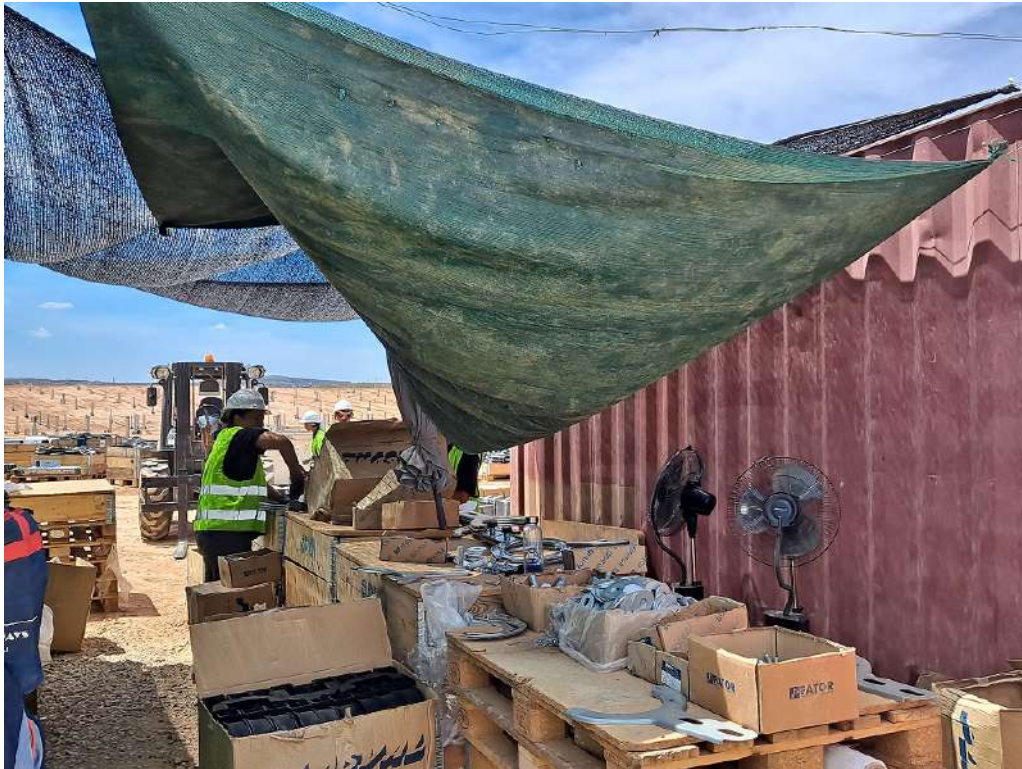
Punto de sombra instalado para la zona de montaje de PVH

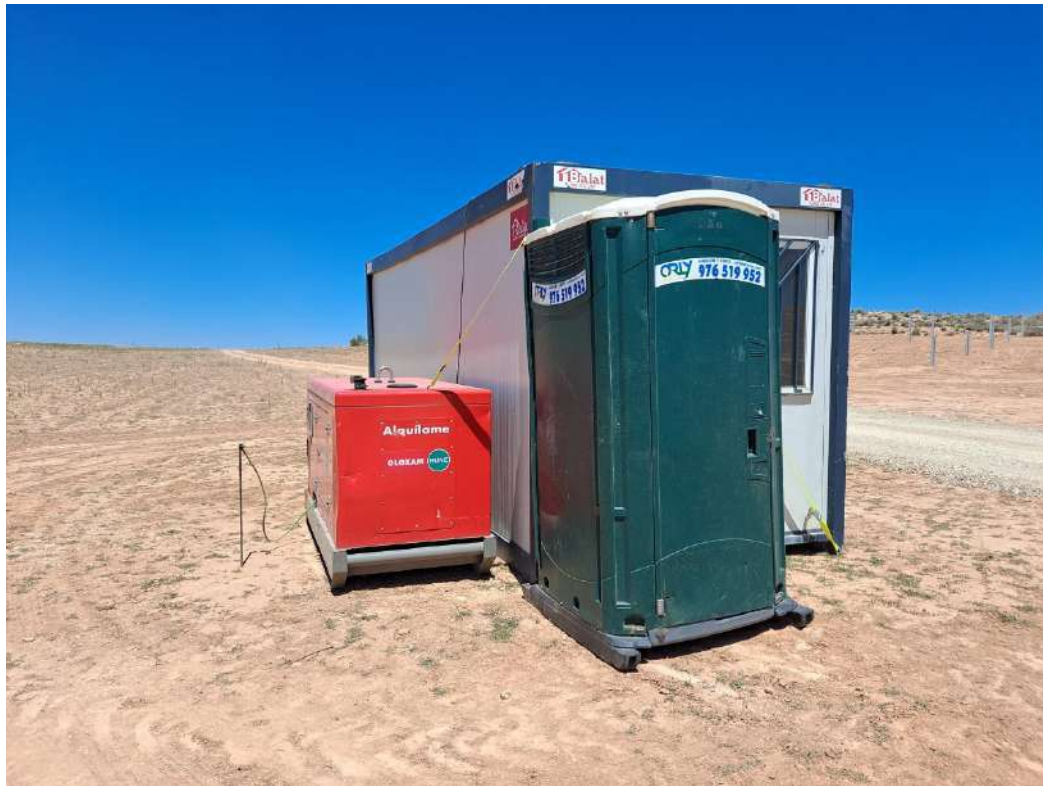
- Los envases vacíos de pintura de hincas se depositan en el contenedor de residuos peligrosos etiquetado con código LER 151010*.
- Se ha instalado una caseta y un baño químico auxiliar en el campo PITARCO A norte Zona 6 para los trabajadores.

Caseta y baño químico instalado en zona 6 de PITARCO A NORTE

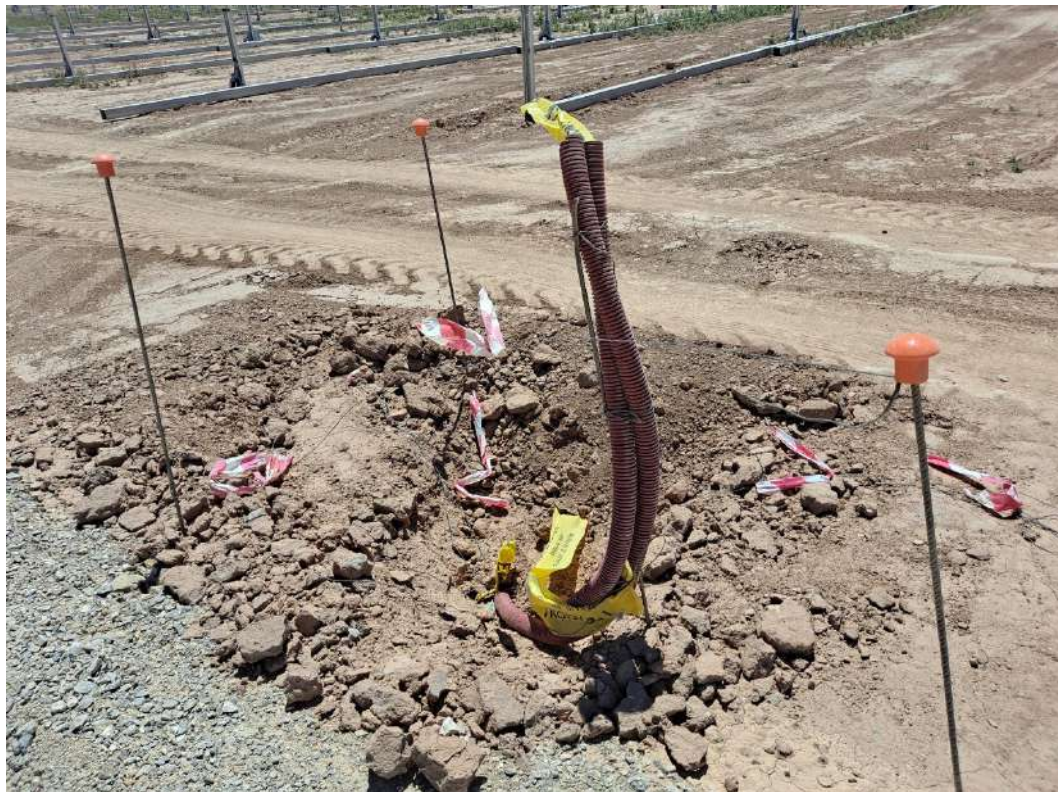
Torquetubos instalados

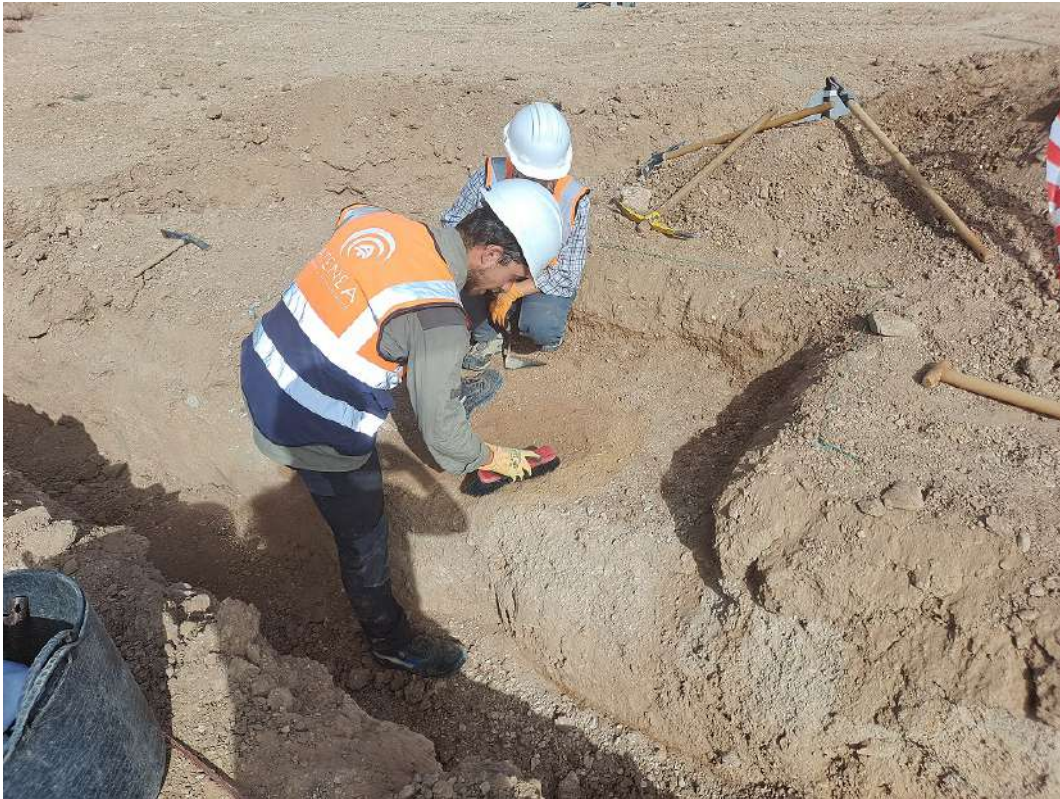
Apertura de zanjas en PITARCO C con supervisión arqueológica

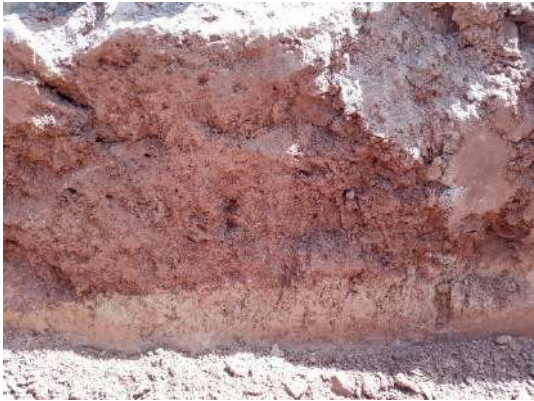
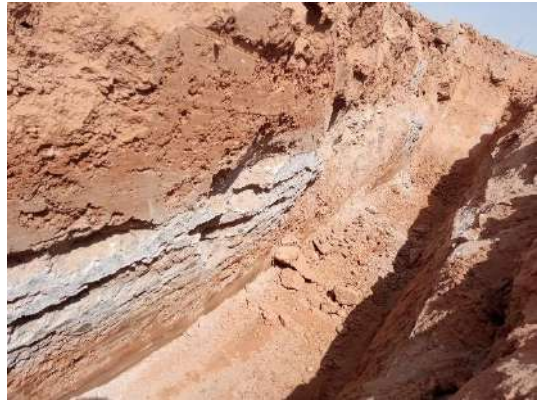
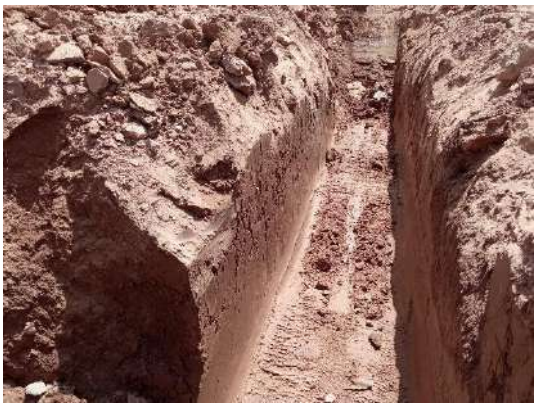
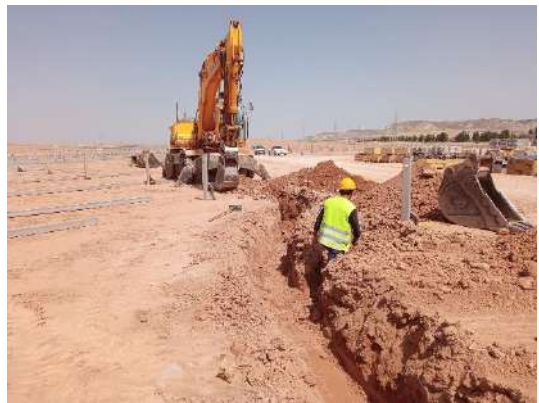
Fot. 1, 2, 3 y 4. Realización del zanjeado de BT en A1, A2 y A3 de PSFV Pitarco A Norte

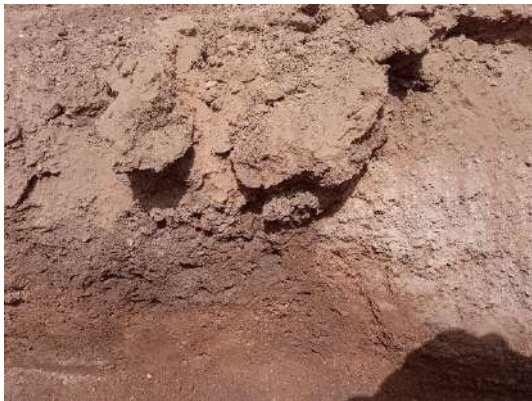
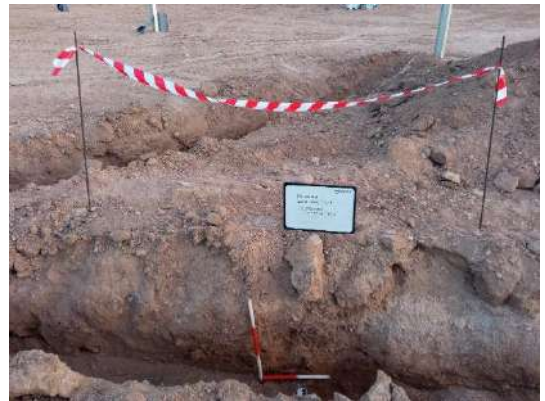
Estructura Negativa n°7 durante su localización y balizado previo a su excavación.

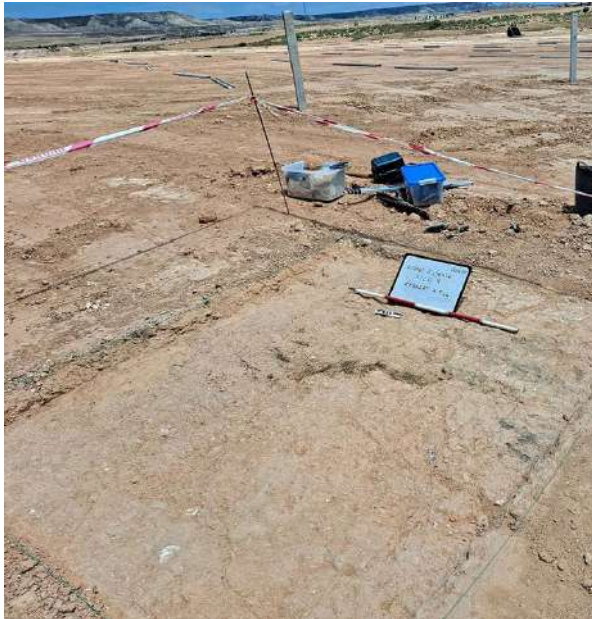
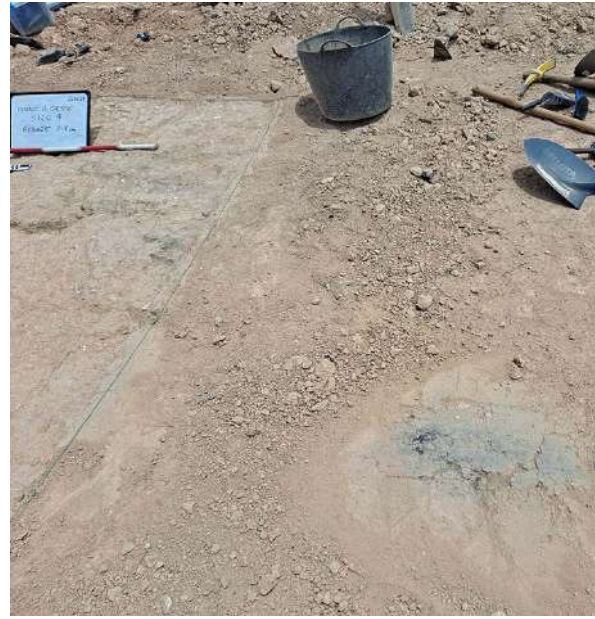
Trabajos de excavación arqueológica en silo N°9

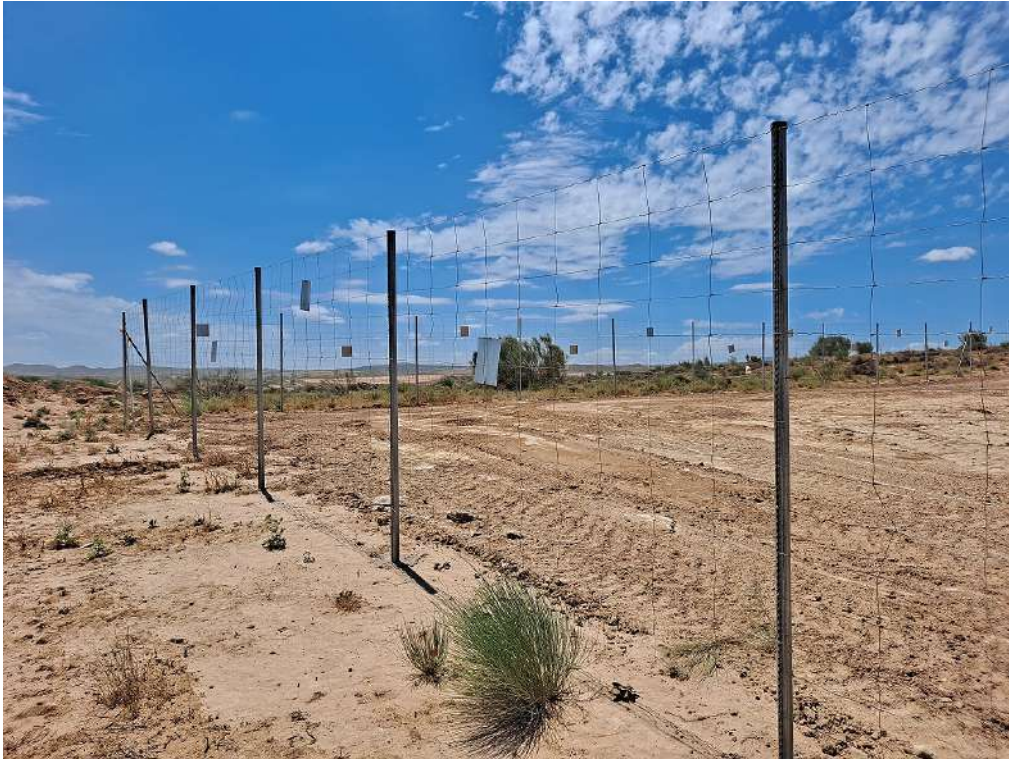
Situación y emplazamiento elegido para la balsa de anfibios y reptiles en PITARCO A ZONA 7

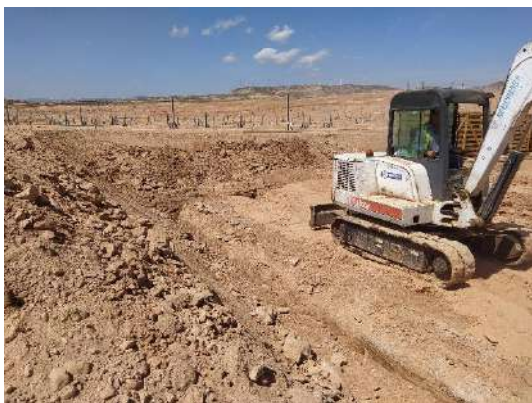
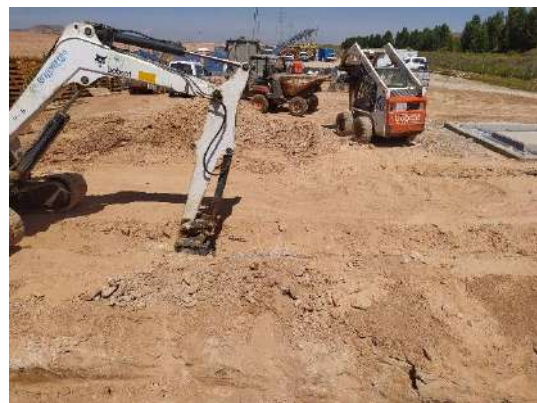
Fot. 1 y 2. Realización del zanjeado de Subestación junto a Campa en PSFV Pitarco A

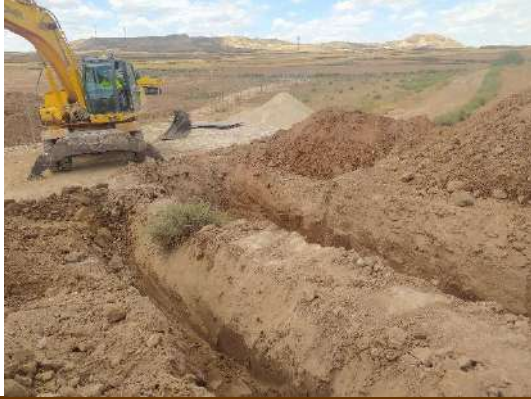
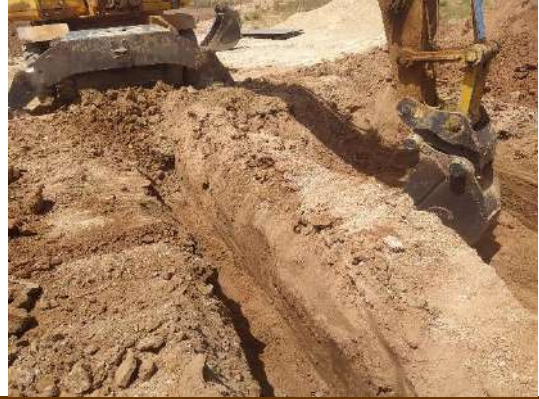
Fot 3 y 4. Zanjado entre accesos PSFV Pitarco A y Pitarco A Oeste

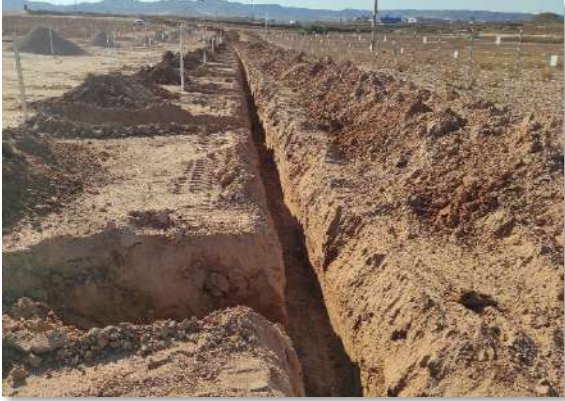
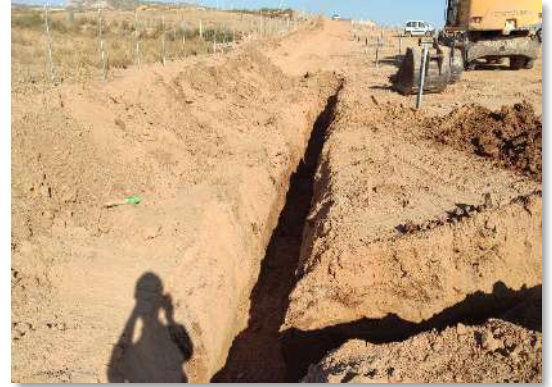
Fot 1 y 2. Zanja de BT en Pitarco C

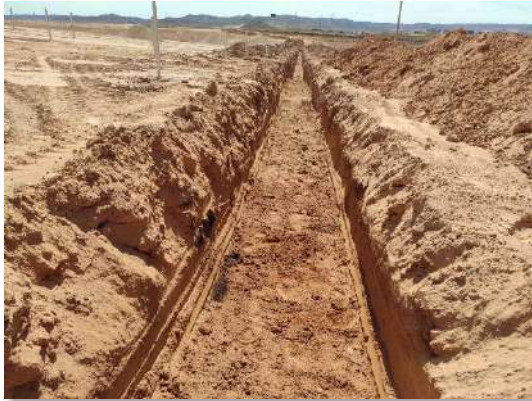
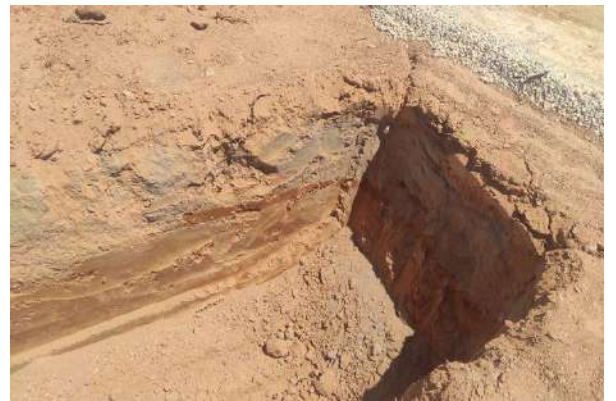
Fot 3 y 4. Zanja de MT en Pitarco C

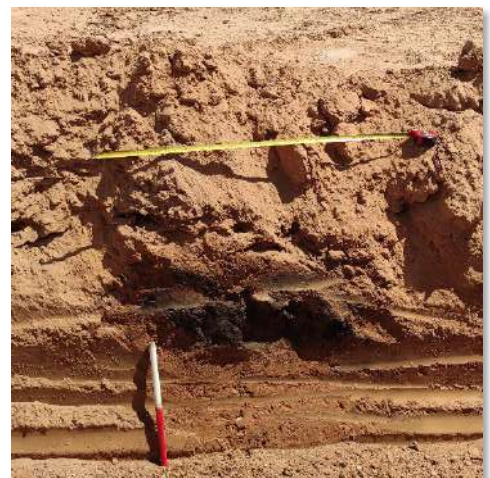
Fot 5 y 6. Estructura negativa n°8 localizada en las labores de seguimiento de las zanjas de MT en Pitarco C.
