FV PITARCO C_AÑO1_IM2_CONS_MARZO22

**INFORME MENSUAL DEL SEGUIMIENTO AMBIENTAL DE LAS OBRAS
DEL PROYECTO PFV PITARCO C (TM MUEL)
(MARZO 2022)**

Nombre de la instalación	FV PITARCO C
TM, Provincia	TM MUEL, ZARAGOZA
Nombre del titular	PITARCO ENERGIA, S.L.
CIF del titular	B99521304
Nombre de la empresa de vigilancia	ENERLAND PROJECT DEVELOPMENT, S.L.
Tipo de EIA	ORDINARIA
Informe de fase de	CONSTRUCCION
Periodicidad del informe	MENSUAL
Año de seguimiento	AÑO 1
Nº de informe y año de seguimiento	INFORME Nº2 DEL AÑO 1
Periodo que recoge el informe	MARZO 22

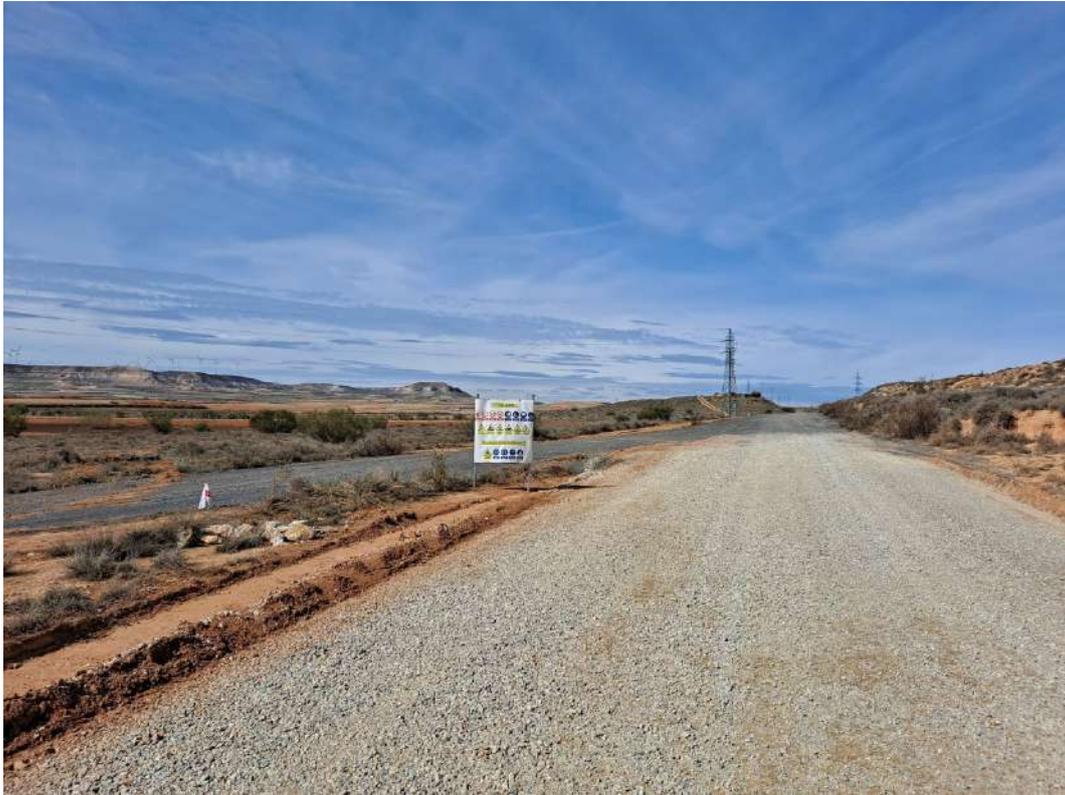
Instalación señalización vertical acceso a obra

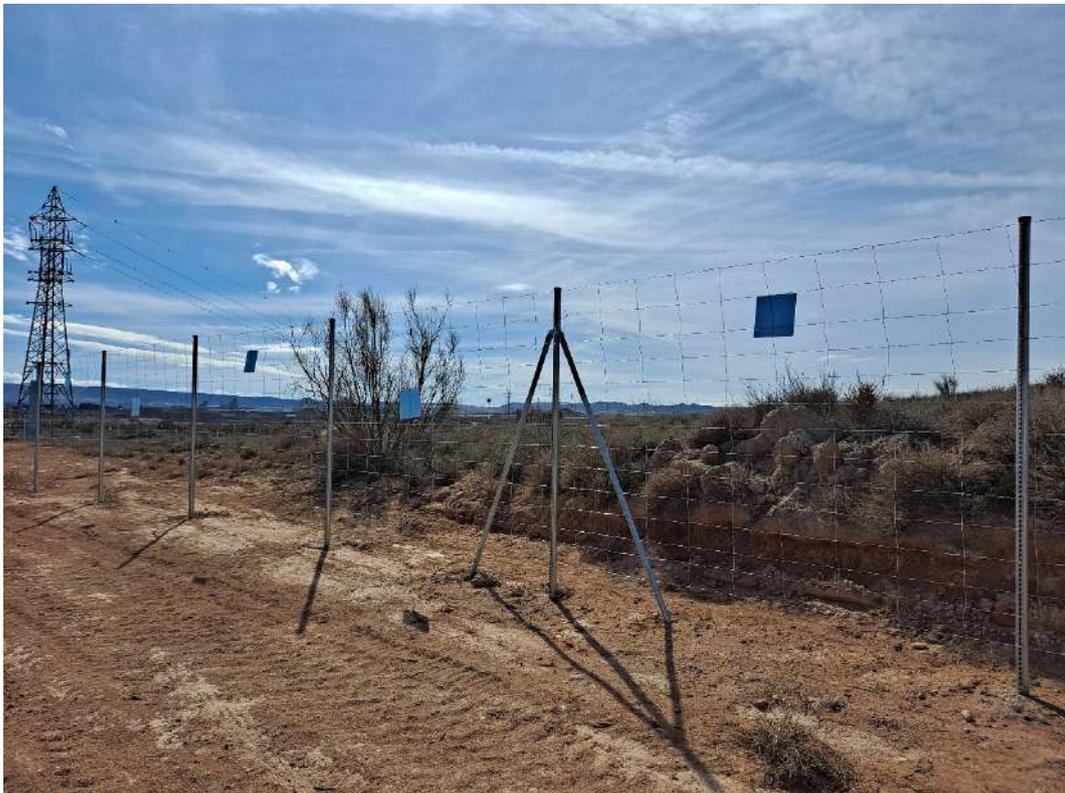
Placas de señalización anticolidión avifauna

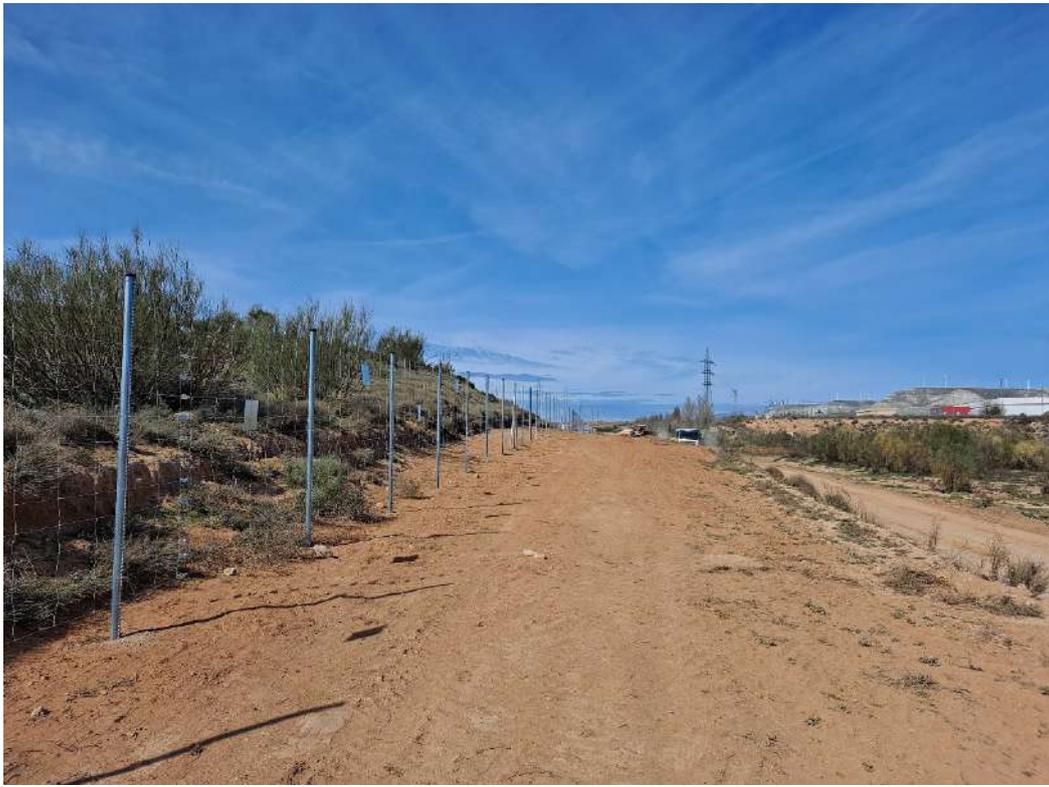
Cordón perimetral de 5 metros alrededor del vallado exterior

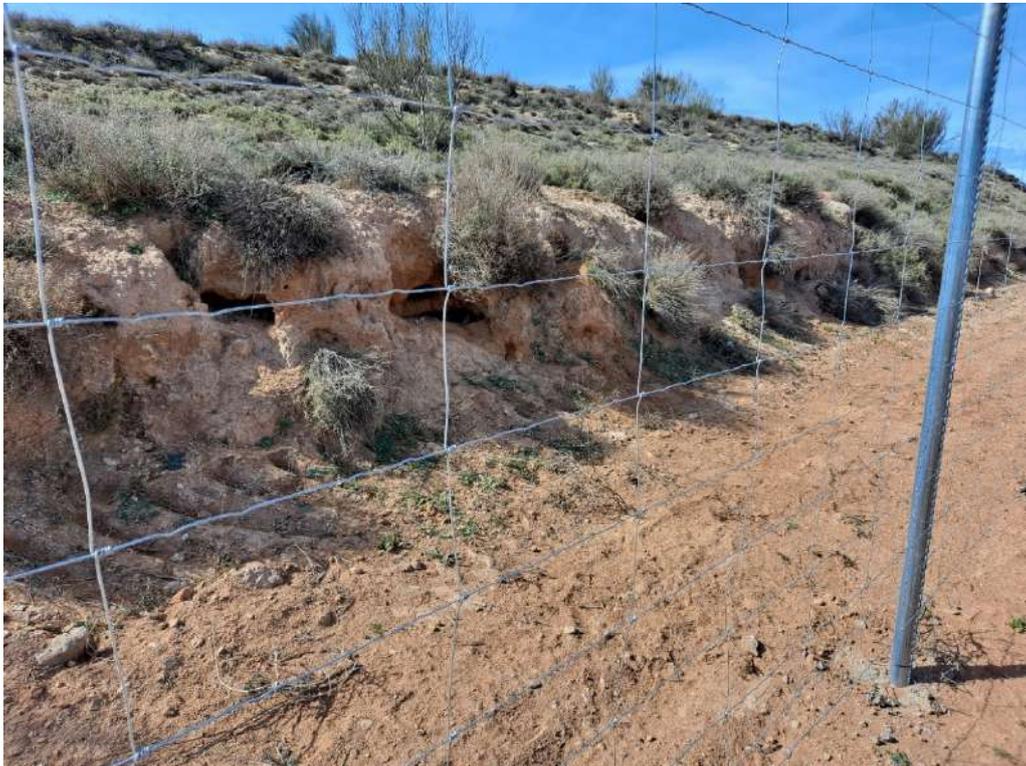
Detalle malla cinegética y madrigueras de conejos y meso mamíferos

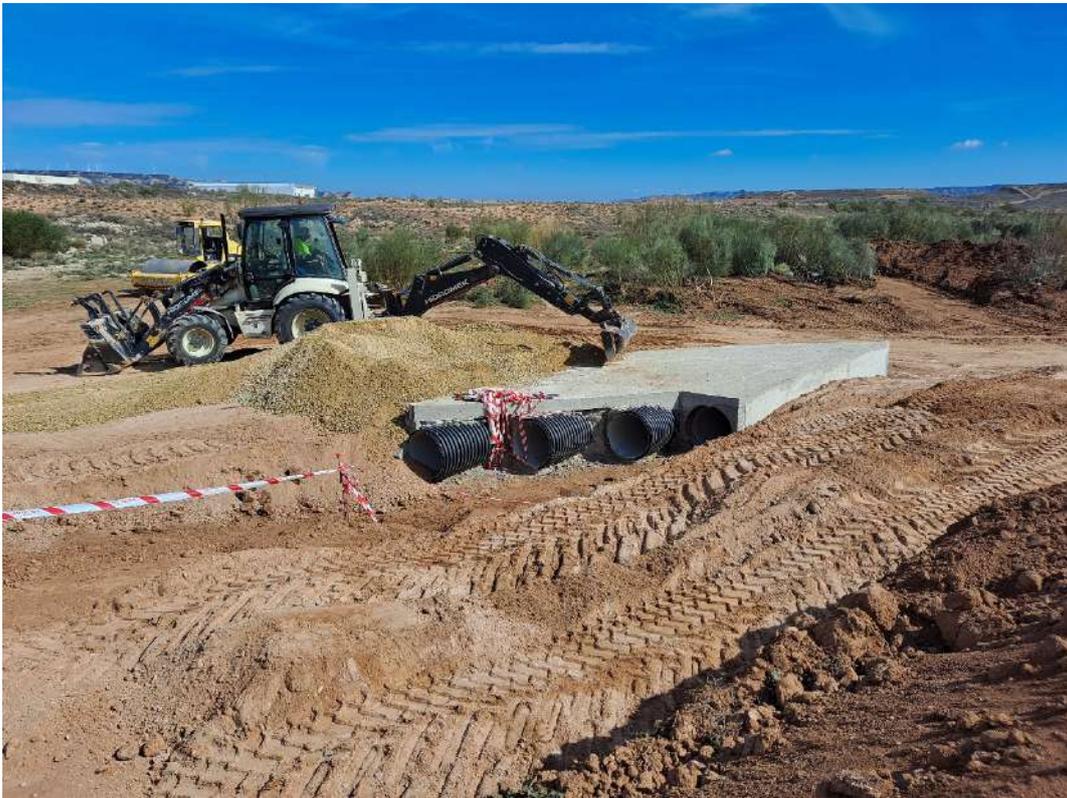
Obra drenaje transversal

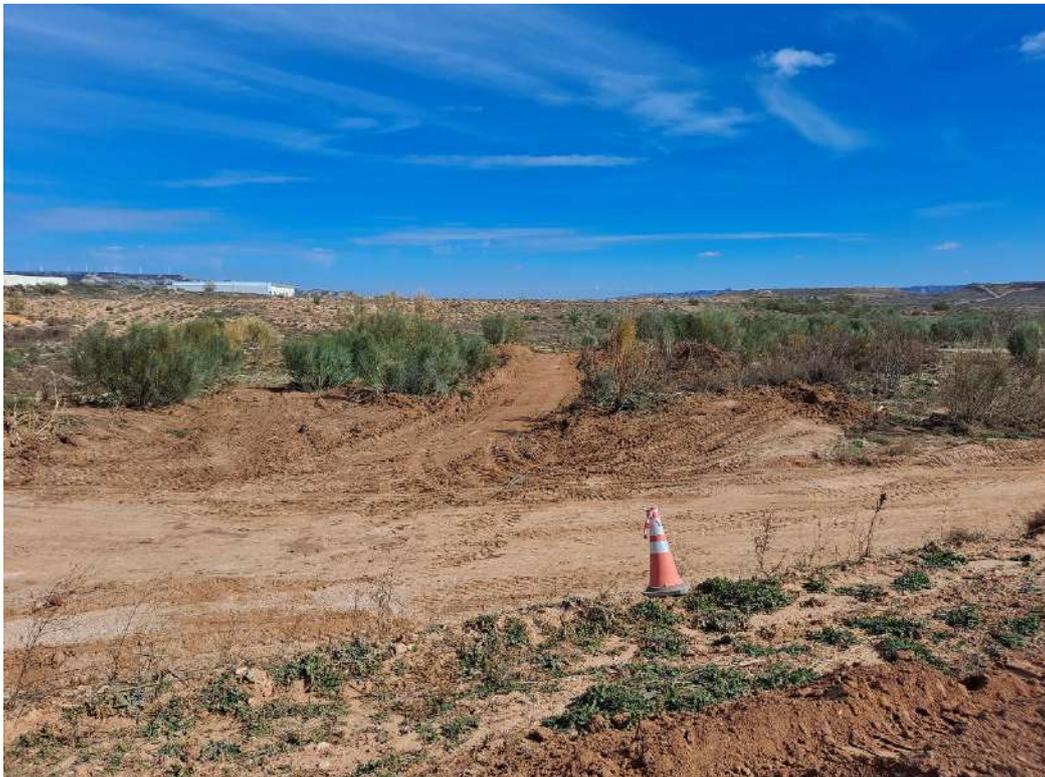
Apertura desagüe lateral preventivo ante posibles aguas torrenciales

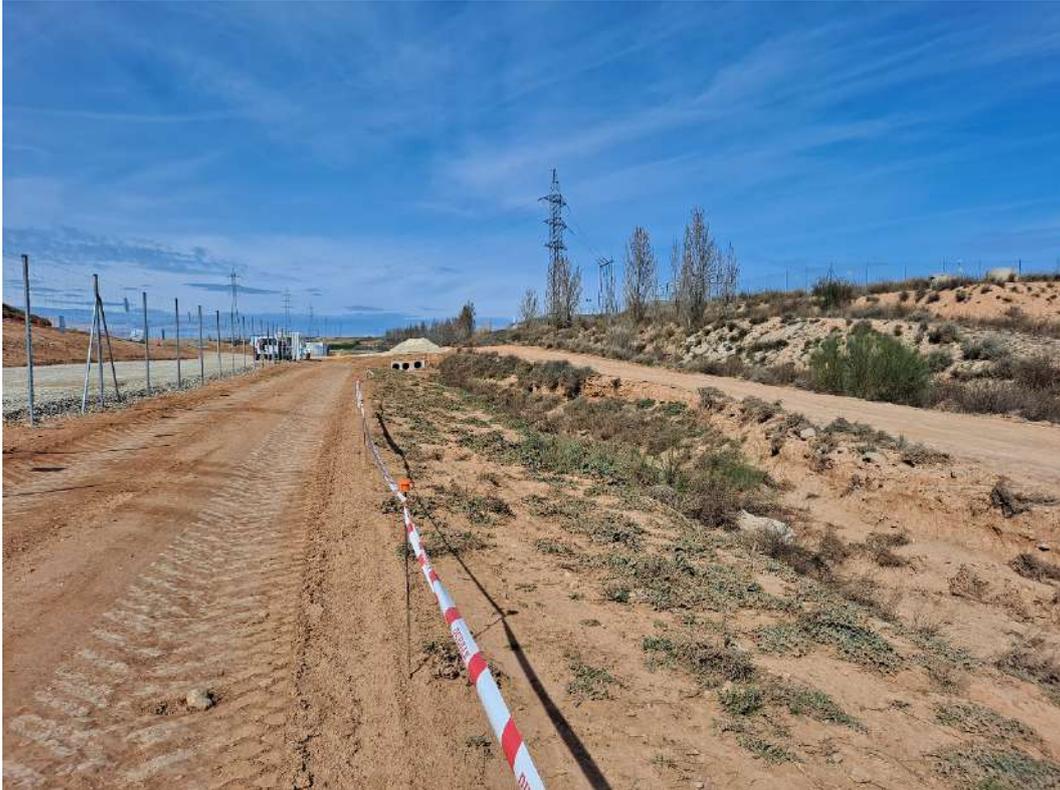
Obra de drenaje transversal para garantizar el cauce del agua

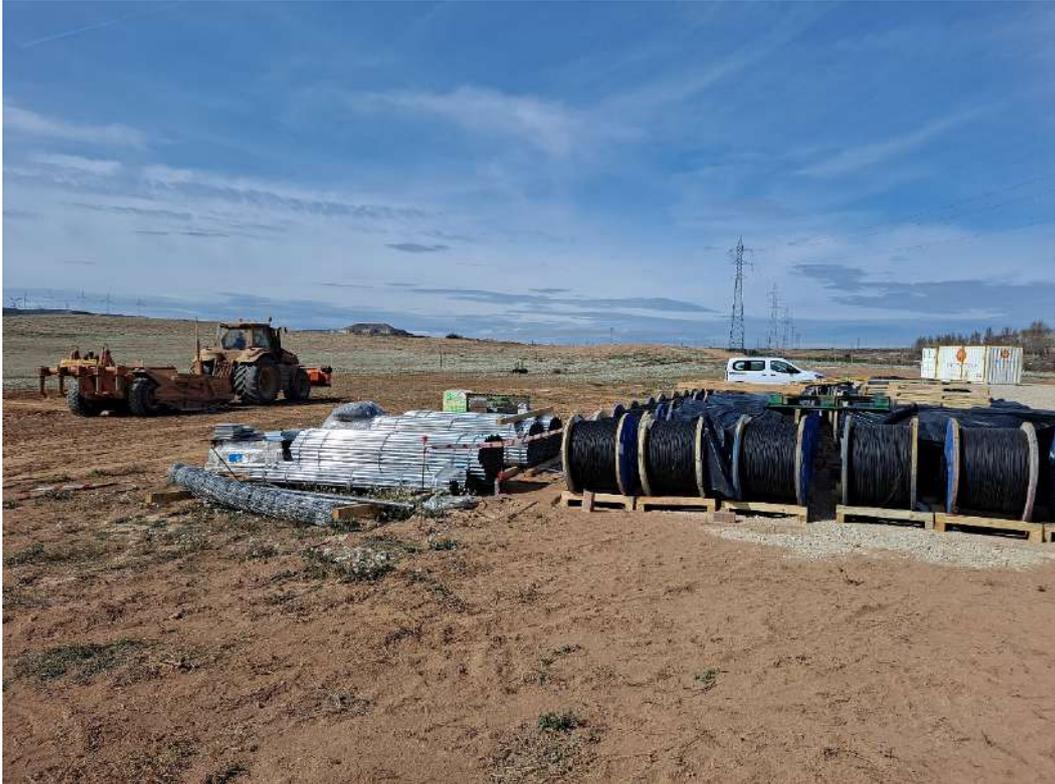
Material depositado sobre palet de madera

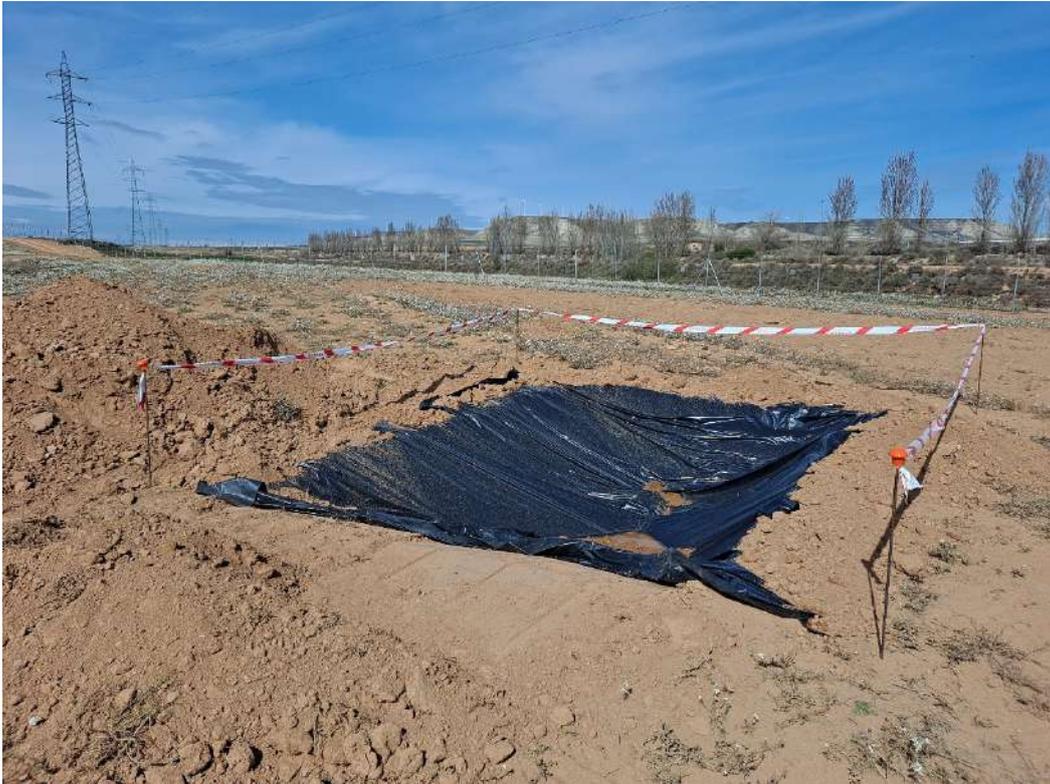
Zona habilitada para lavado de camion hormigonera delimitada e impermeabilizada

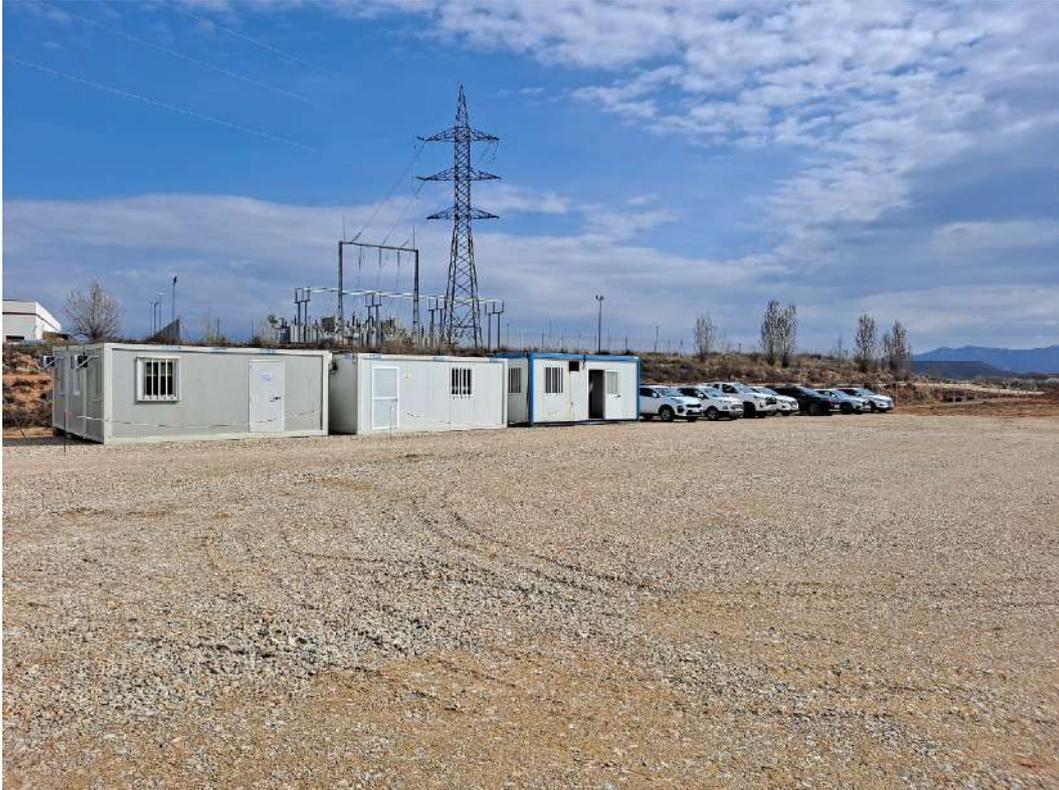
Zona de aparcamiento y casetas de obras correctamente organizadas

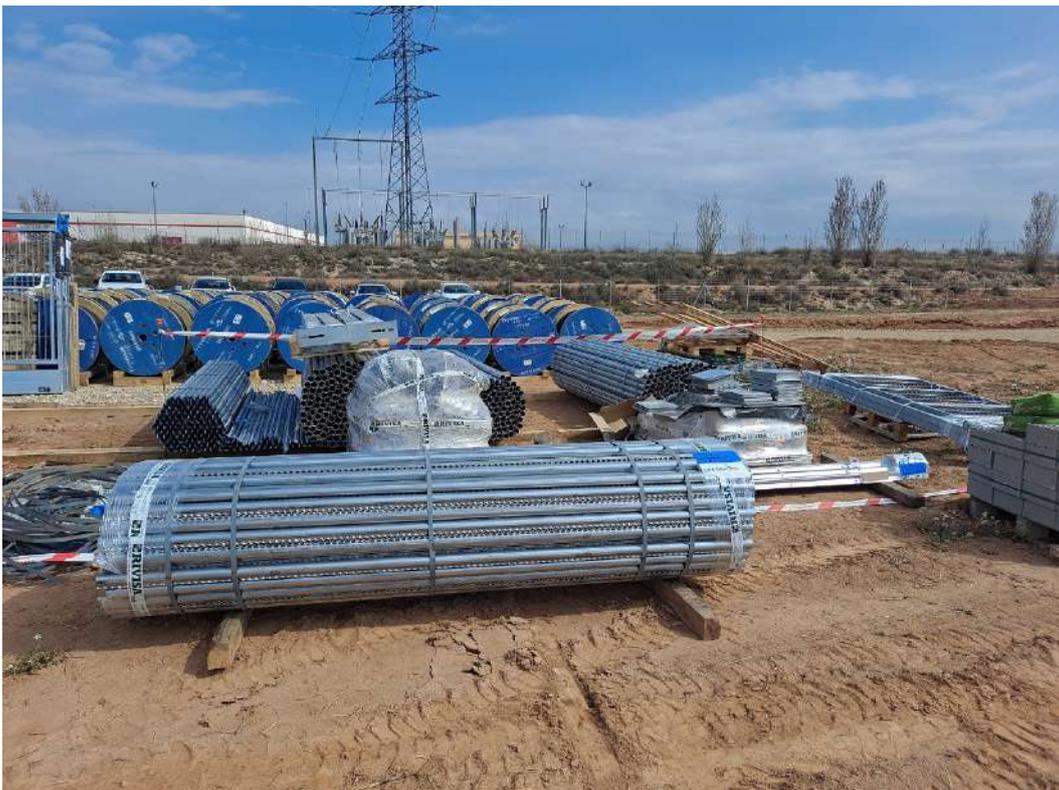
- Los materiales recepcionados están acopiados sobre palets de madera en la zona de acopio preparada; no hay contacto directo con el suelo.
- La empresa EURECA ha realizado la segunda recogida de aguas residuales de la fosa séptica y desinfectado todos los equipos sanitarios (jueves 10-03-22).

Material recepcionado en zona de acopio

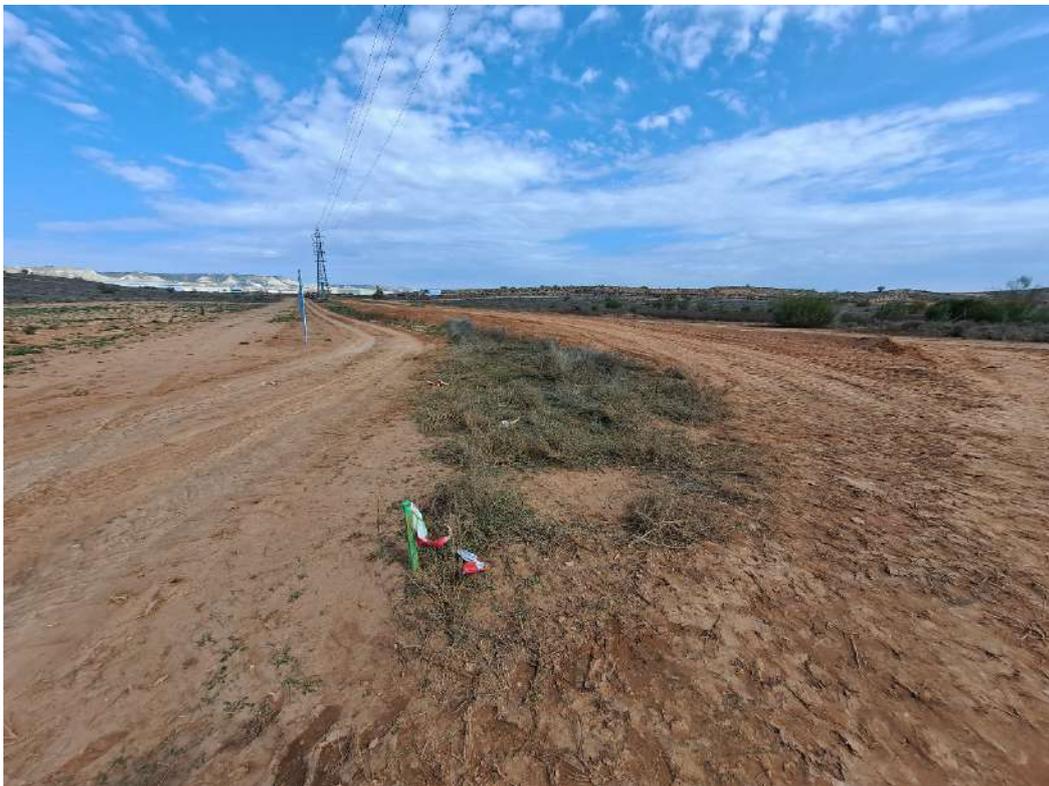
Vegetación natural respetada en lindes y ribazos

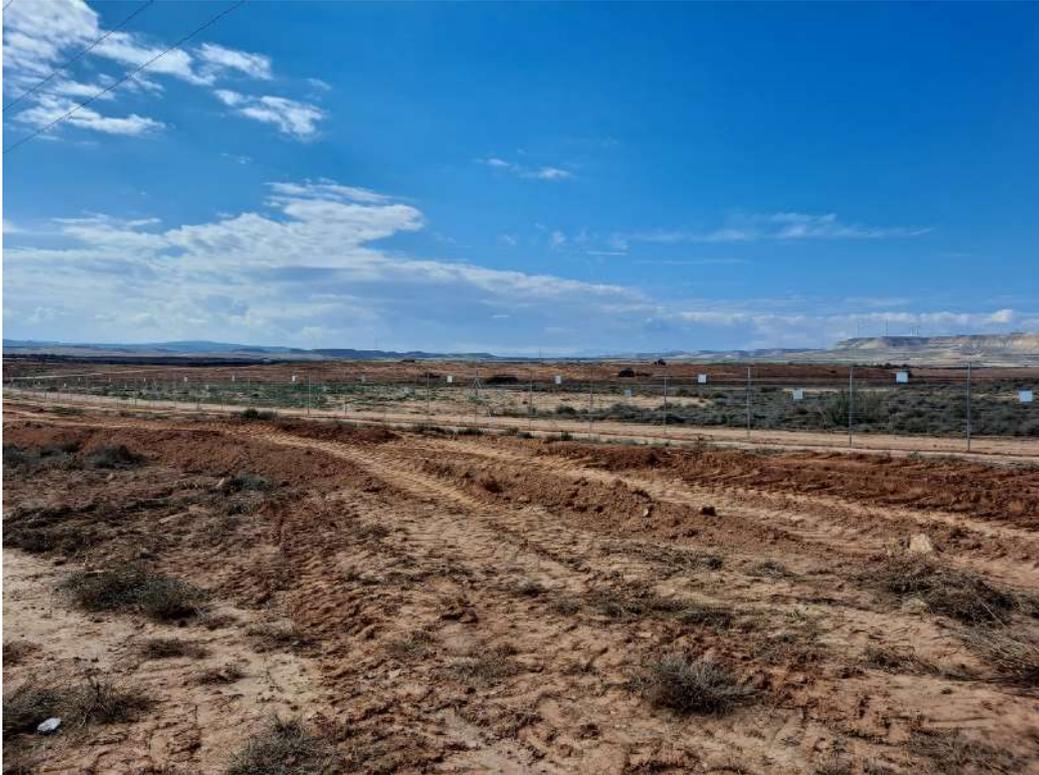
Desbroce y explanación del terreno solo en superficies a ocupar

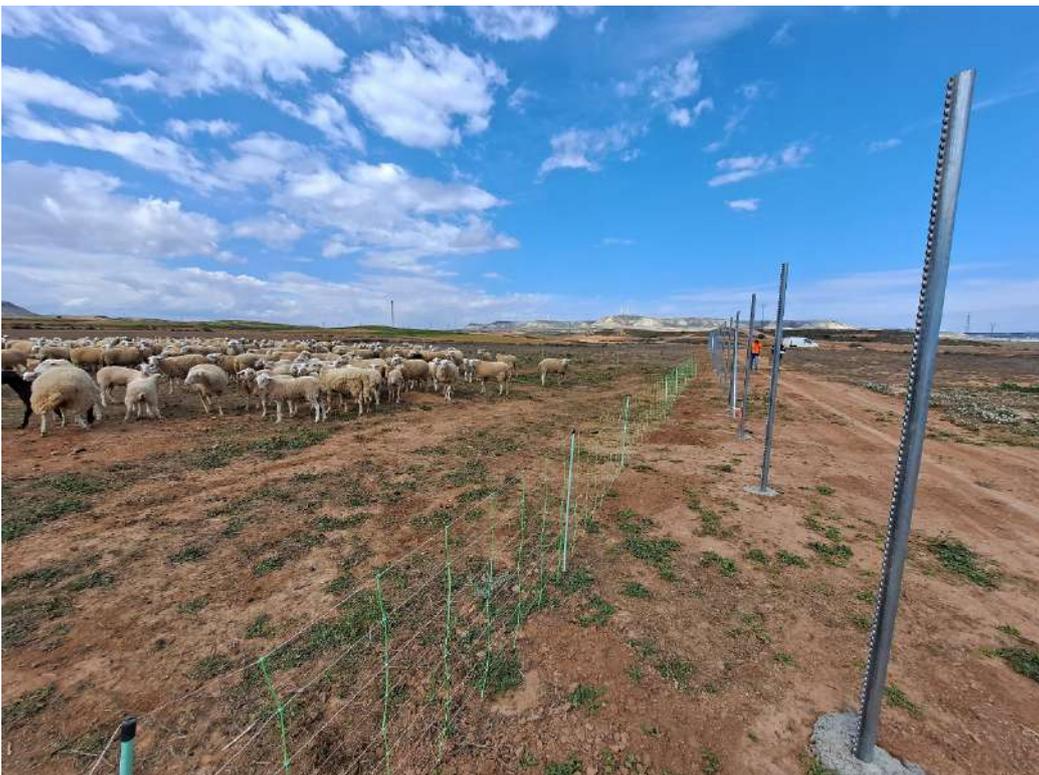
Cercado eléctrico instalado fuera del vallado para proteger el ganado ovino

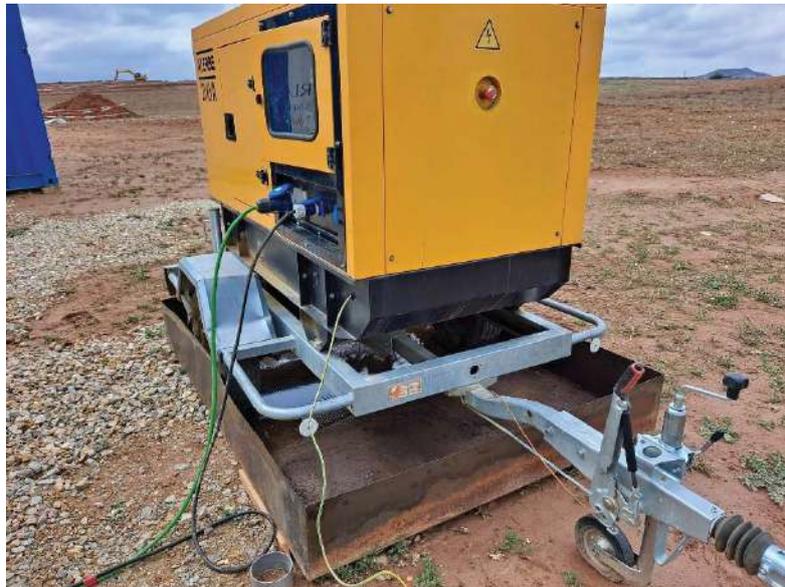
Grupo electrógeno con cubeto de retención

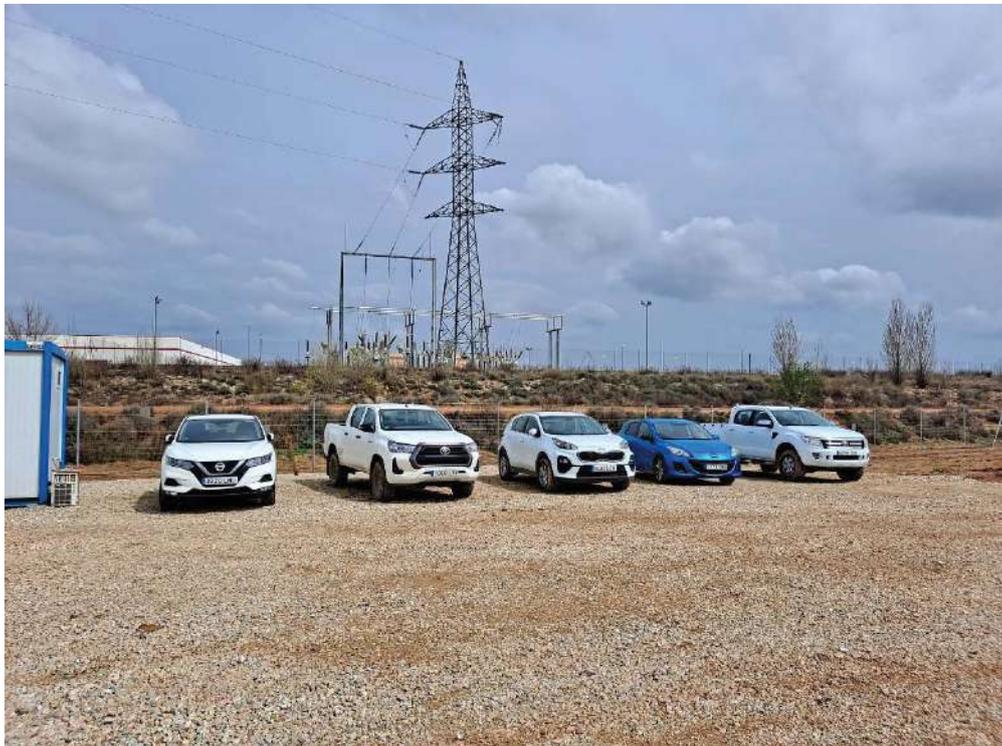
Casetas y parking de vehículos correctamente ubicados

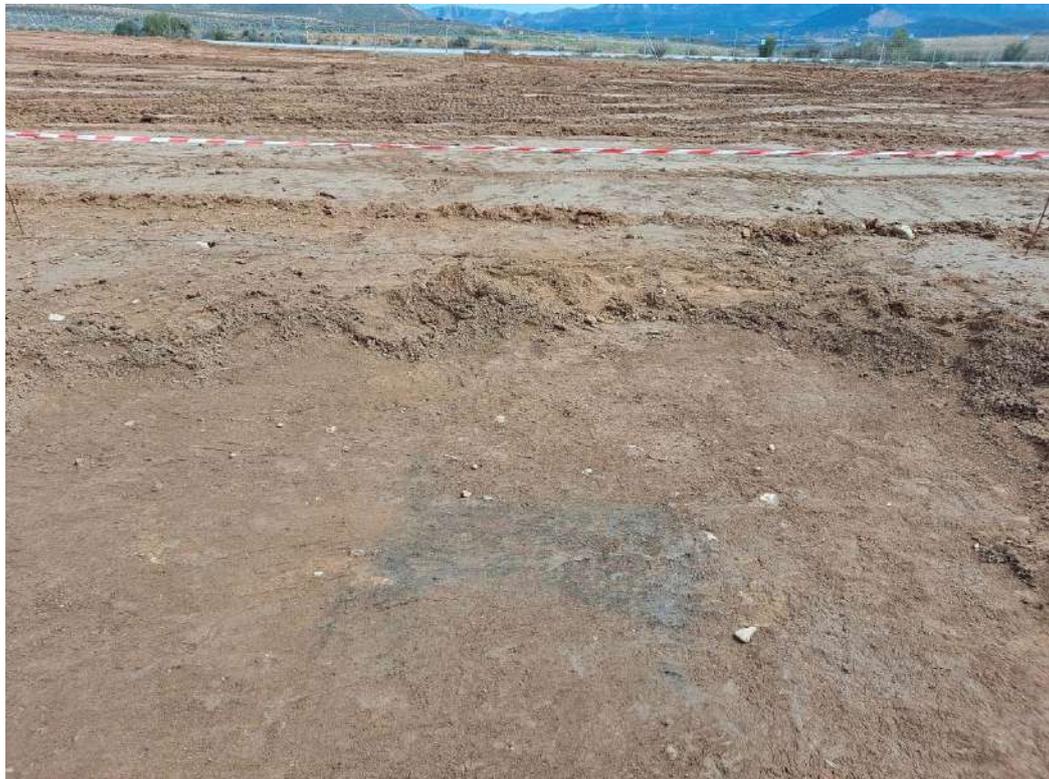
Restos de cerámicas y sílex en la zona carbonizada

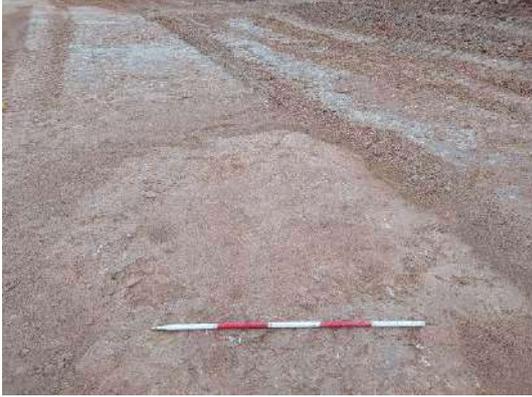
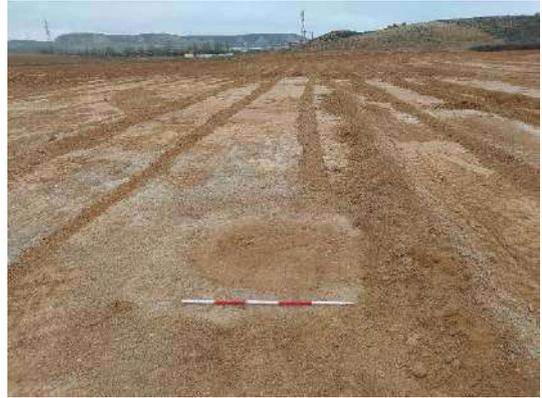
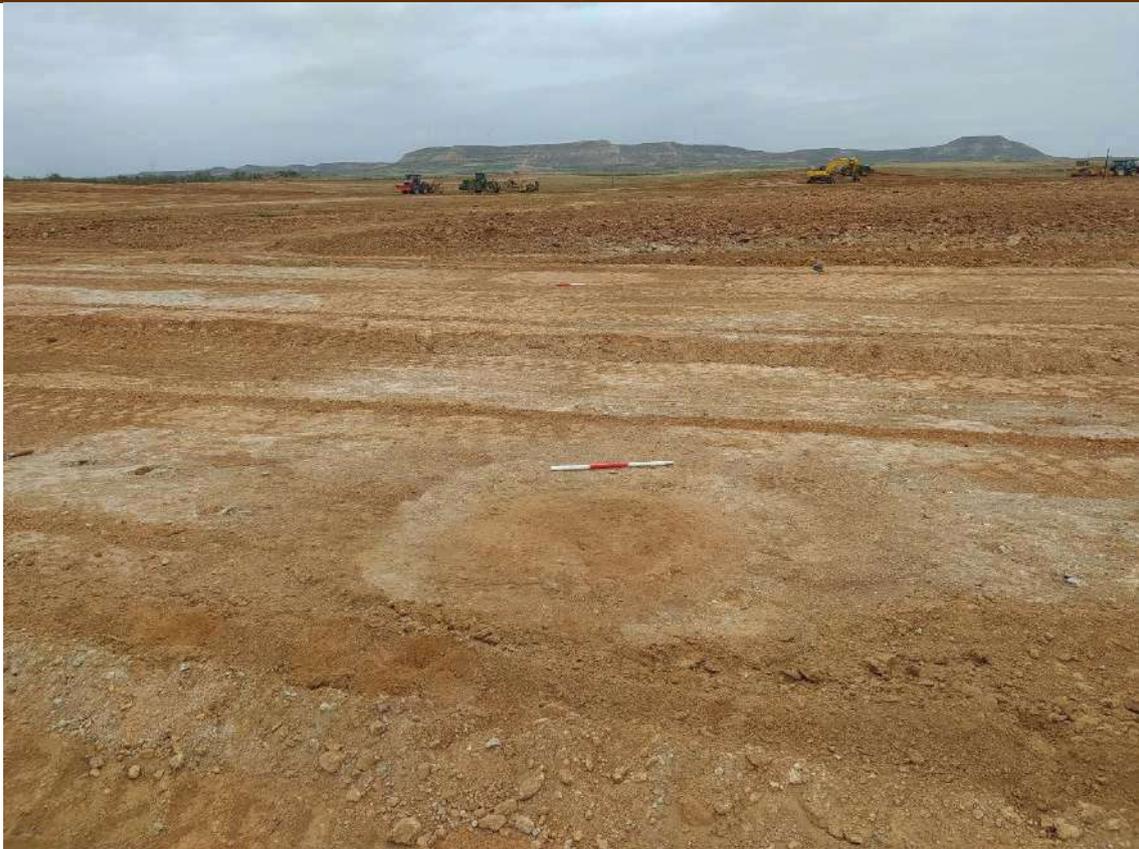
Fot. 5 y 6. Silo 1 y 2 en Sector 5. Fot. 7 Situación del posible Silo respecto al otro.

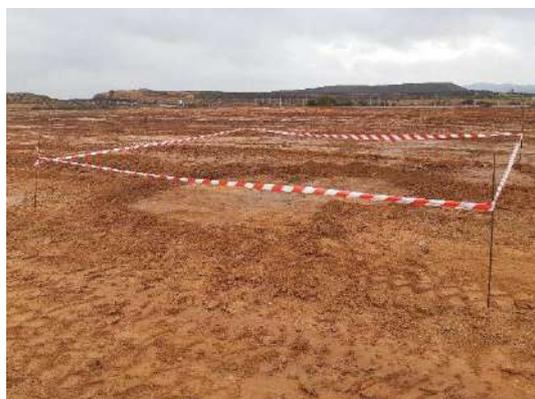
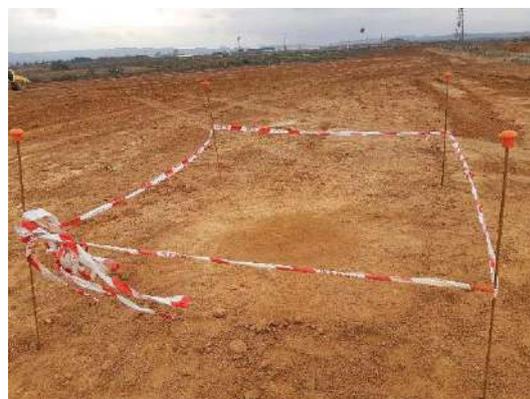
Fotografía 1. Balizado de los elementos hallados durante las labores de control y seguimiento de los movimientos de tierra en zona 5 de PSFV Pitarco A

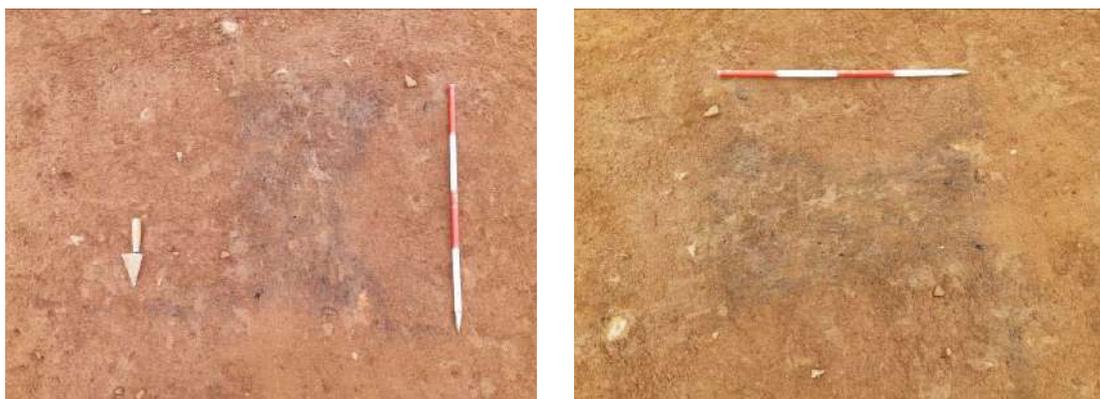
Fotografía 3. Vista del nivel de carbones hallado en las labores de seguimiento y control arqueológico en la zona 2 de PSFV Pitarco B.

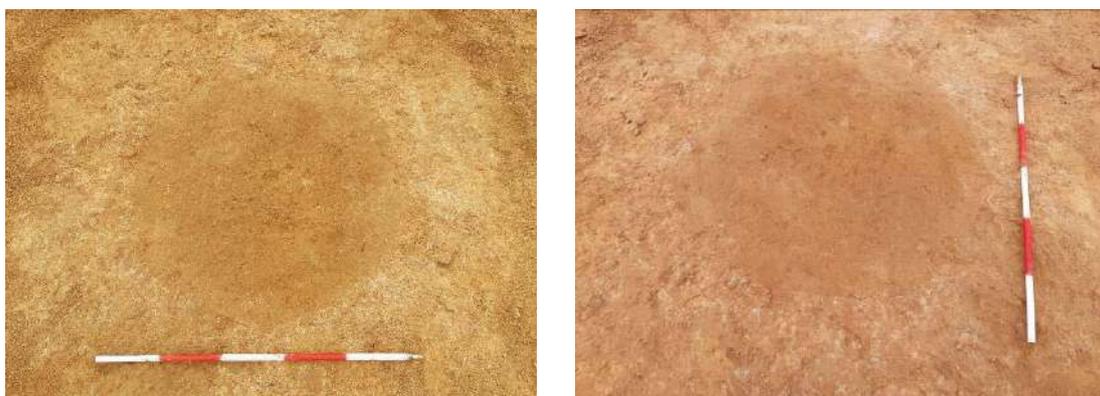
Fotografía 4. Vista en planta del Silo 3 hallado en las labores de seguimiento y control arqueológico en la zona 2 de PSFV Pitarco B.

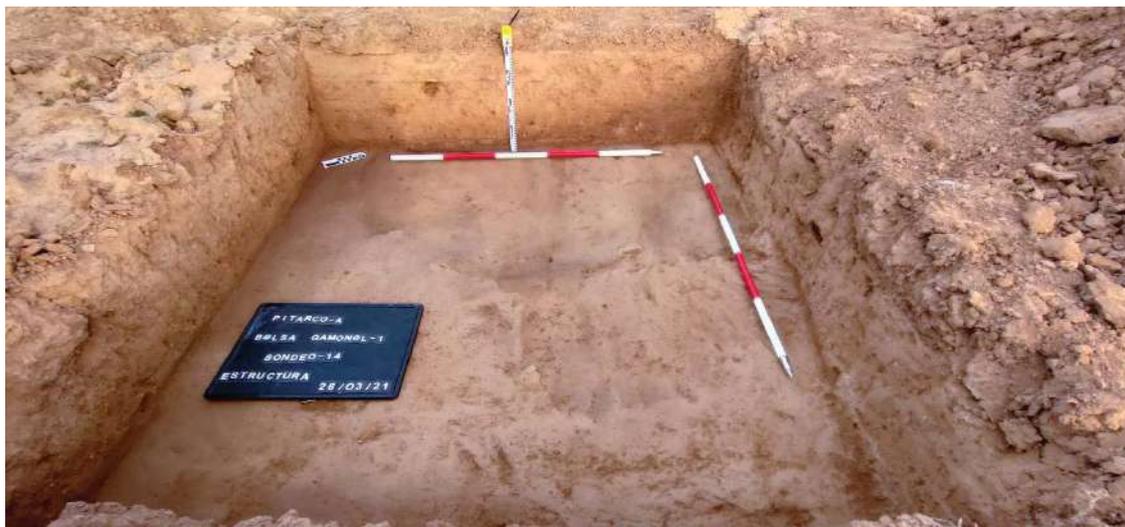
Durante los trabajos de arqueología preventiva en PSFV Pitarco A, anteriores al inicio de la obra se realizaron una serie de sondeos. En la apertura de uno de ellos, en concreto el nº 14, se halló el corte de una estructura negativa de unas dimensiones en planta similares a las halladas en las labores de control y seguimiento arqueológico. Este corte fue interpretado, a falta de su excavación, como un posible Silo. De igual manera, a escasos 2500 metros al norte de los Silos hallados, en unos trabajos realizados entre los años 2019 y 2021, se halló otro Silo que fue excavado, en un yacimiento conocido como Cativela. Sumado a esto, durante los seguimientos de obra se informó de la aparición de dos nuevos silos en PSFV Pitarco A

Fotografía 5. Vista en planta del sondeo 14 de los trabajos de arqueología preventiva en PSFV Pitarco A, previa a los trabajos de obra.

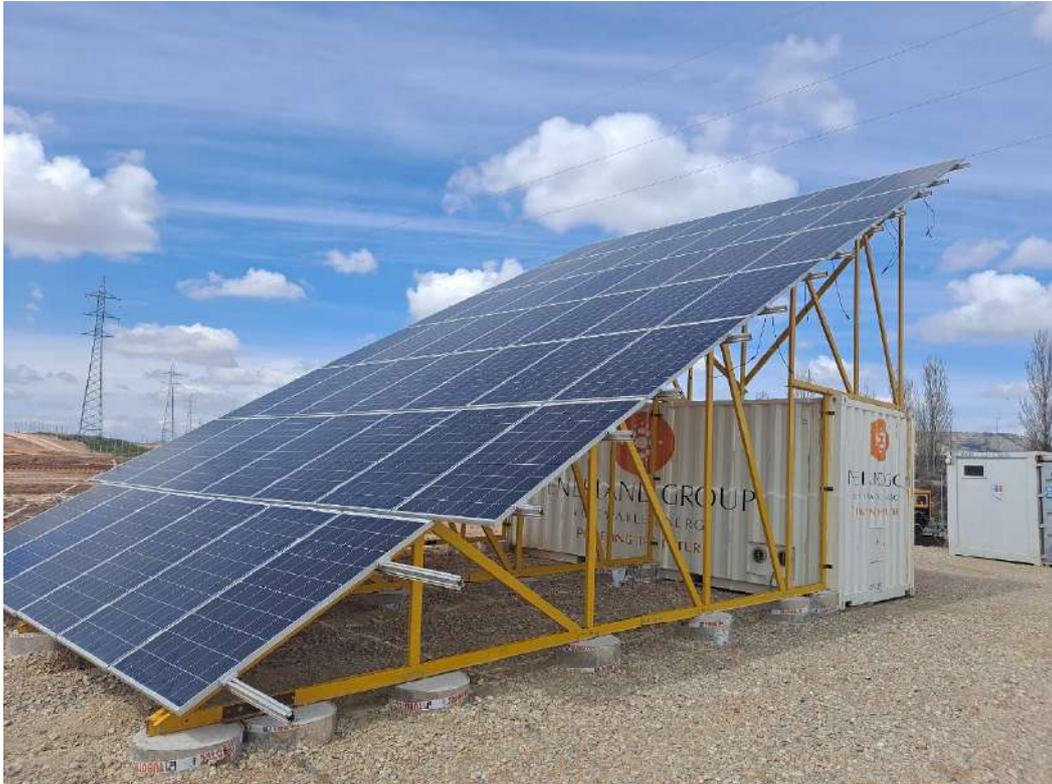
Isla solar autónoma instalada

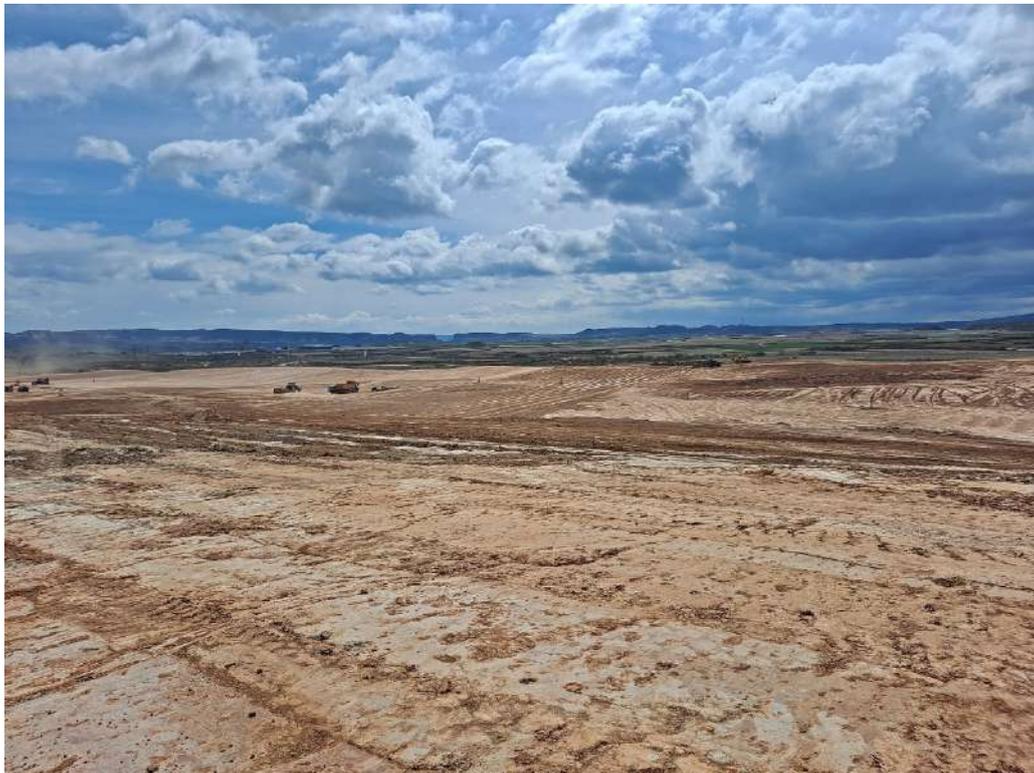
Trabajos de nivelado para próximo hincado

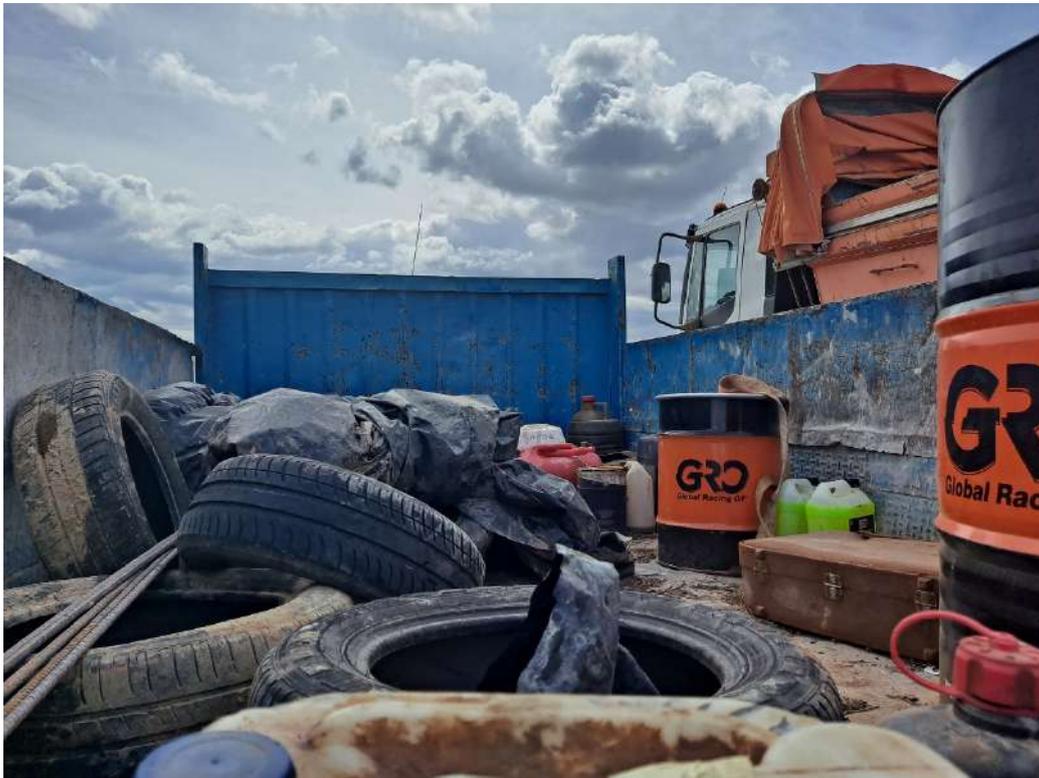
Los materiales de las subcontratas están almacenados en el interior del camión

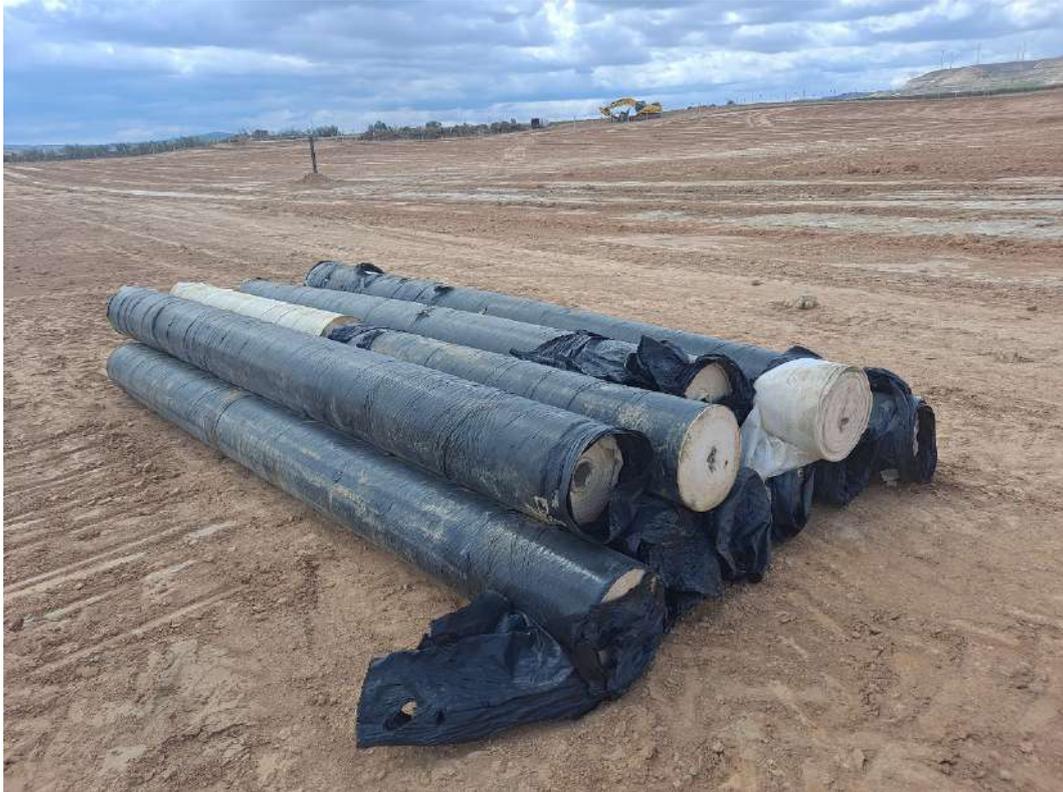
Láminas de geotextil para instalar en la campa auxiliar

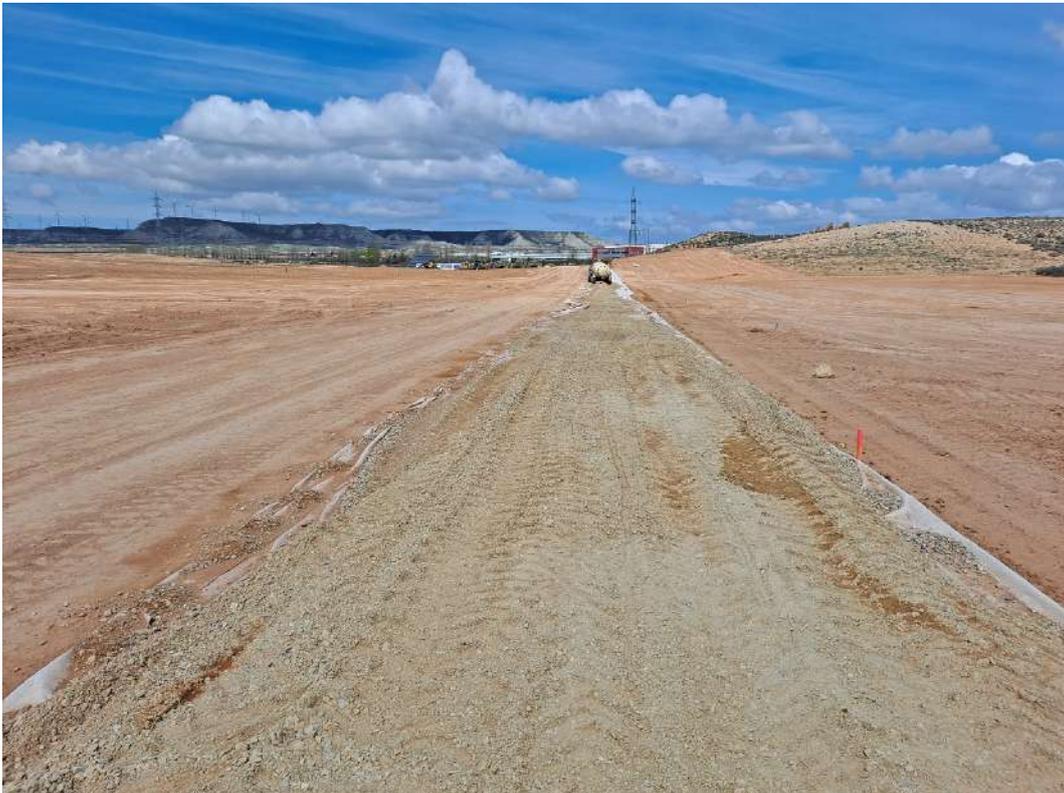
Lámina instalada con gravilla para el paso y aparcamiento de maquinaria en obra

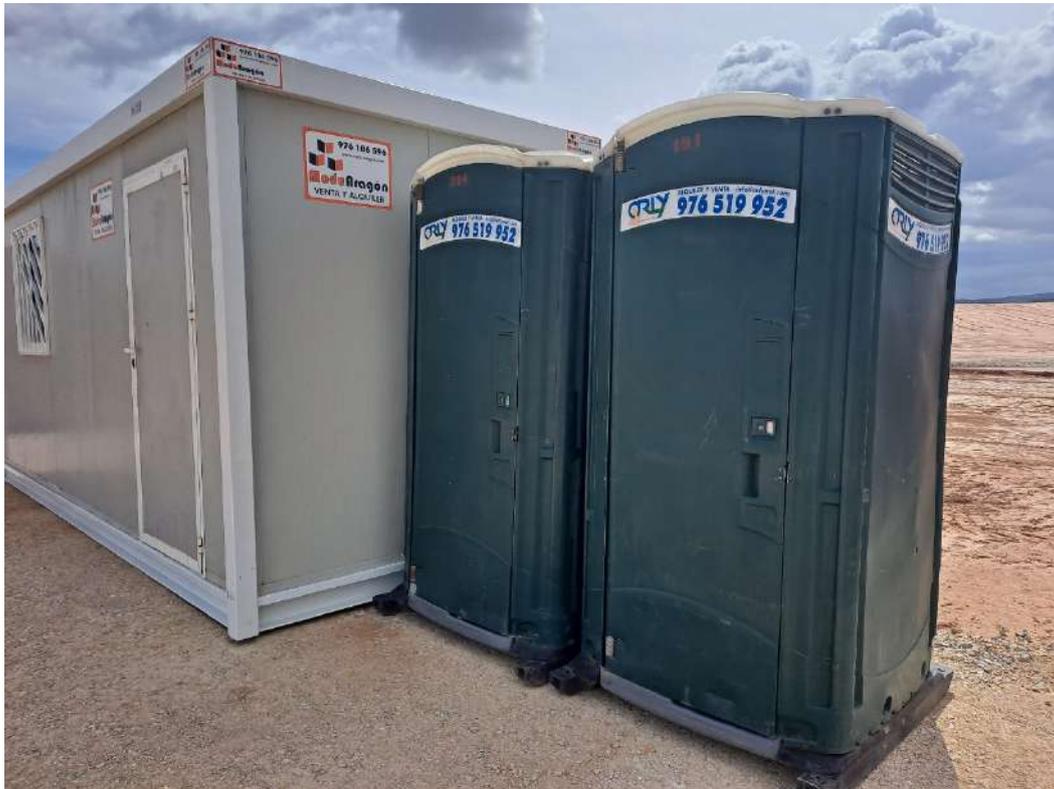
Baños químicos y casetas en el campamento auxiliar
