FV PITARCO C_AÑO1_IM2_CONS_MARZO22

**INFORME MENSUAL DEL SEGUIMIENTO AMBIENTAL DE LAS OBRAS
DEL PROYECTO PFV PITARCO C (TM MUEL)
(MARZO 2022)**

Nombre de la instalación	FV PITARCO C
TM, Provincia	TM MUEL, ZARAGOZA
Nombre del titular	PITARCO ENERGIA, S.L.
CIF del titular	B99521304
Nombre de la empresa de vigilancia	ENERLAND PROJECT DEVELOPMENT, S.L.
Tipo de EIA	ORDINARIA
Informe de fase de	CONSTRUCCION
Periodicidad del informe	MENSUAL
Año de seguimiento	AÑO 1
Nº de informe y año de seguimiento	INFORME Nº2 DEL AÑO 1
Periodo que recoge el informe	MARZO 22

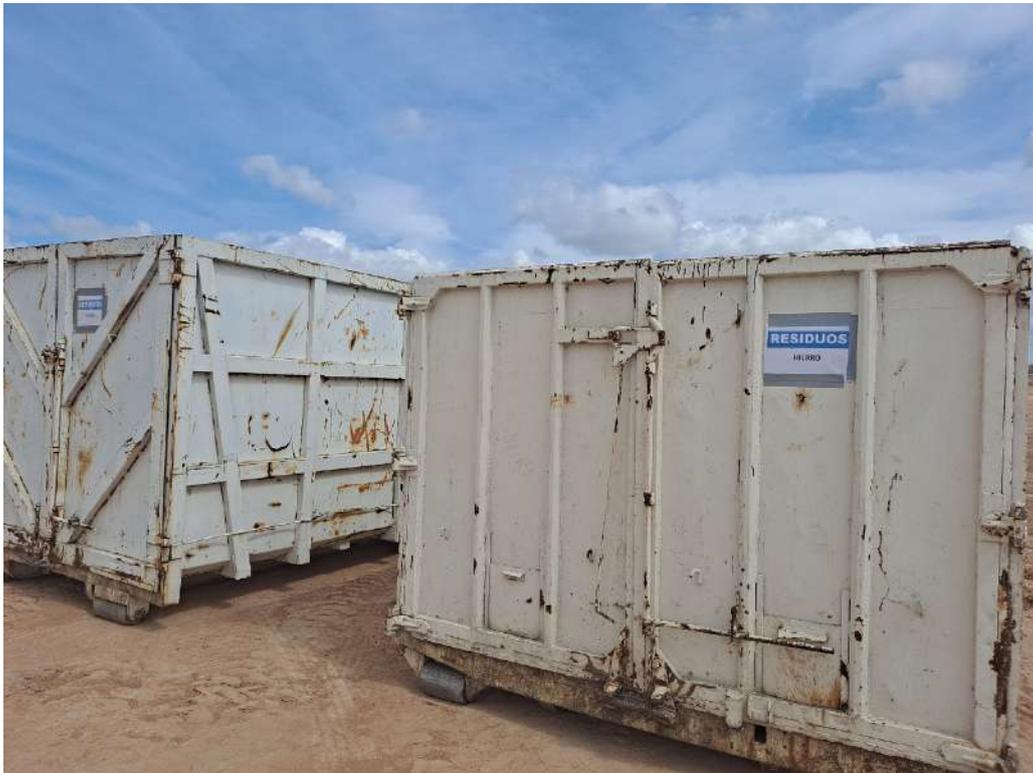
Contenedor de chatarras y madera

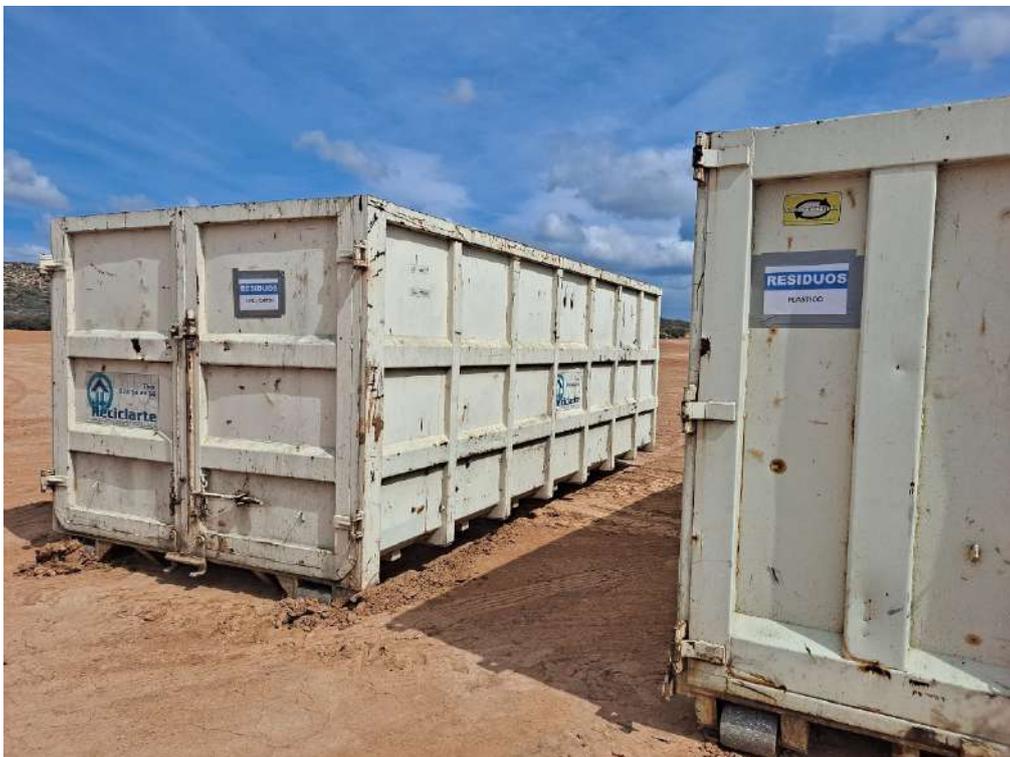
Contenedor de plástico y papel/cartón

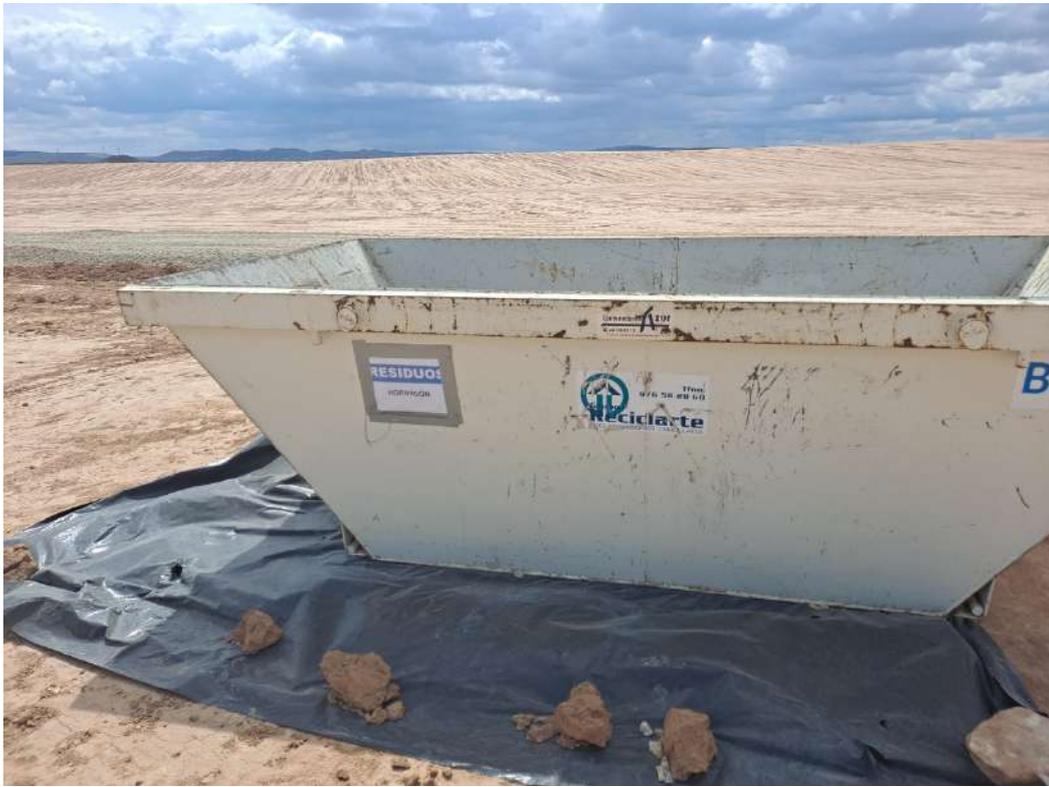
Contenedor para los restos del lavado de la hormigonera

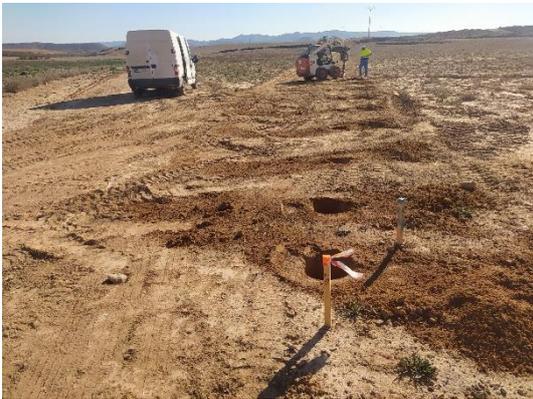
Fot 1. Trabajos de seguimiento y control arqueológico de las perforaciones para vallado perimetral en Pitarco C

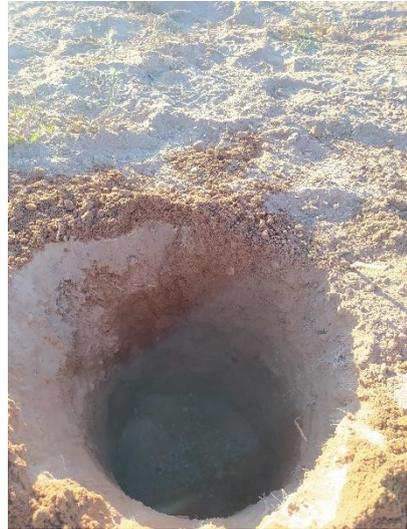
Fot. 2. Niveles observados en los agujeros de cimentación para el vallado Perimetral en Pitarco C.

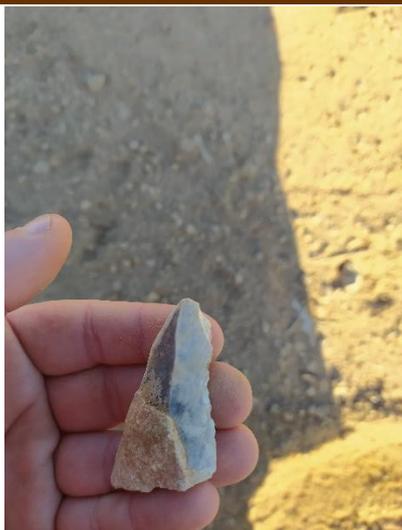
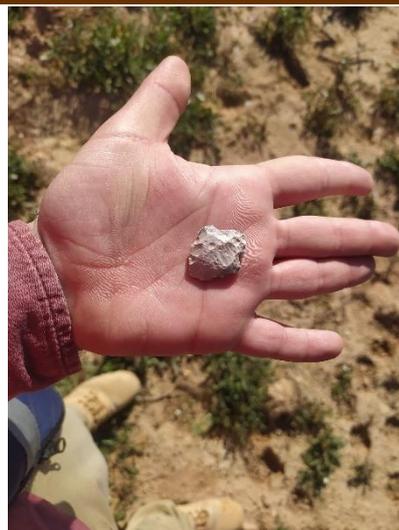
Fot. 3 y 4. Ejemplos de lítica con retoque observada en superficie en las zonas de desbroce en el vallado perimetral para Pitarco C

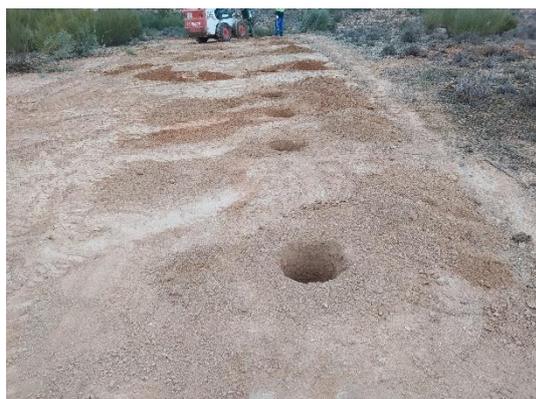
Fot. 5. Niveles de gravas en algunas de las cimentaciones del sector este del vallado perimetral en Pitarco C

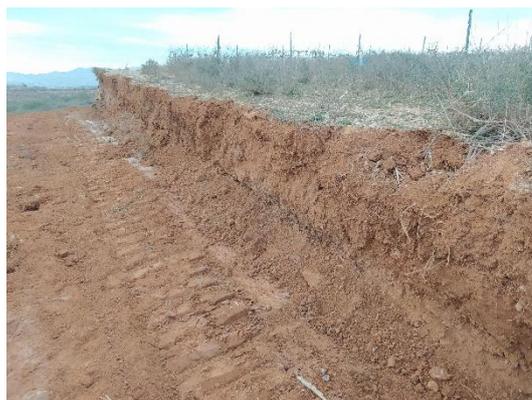
Fot. 6. Trabajos de desmonte en la loma de parras de la zona norte de Pitarco C para la implantación del vallado perimetral.

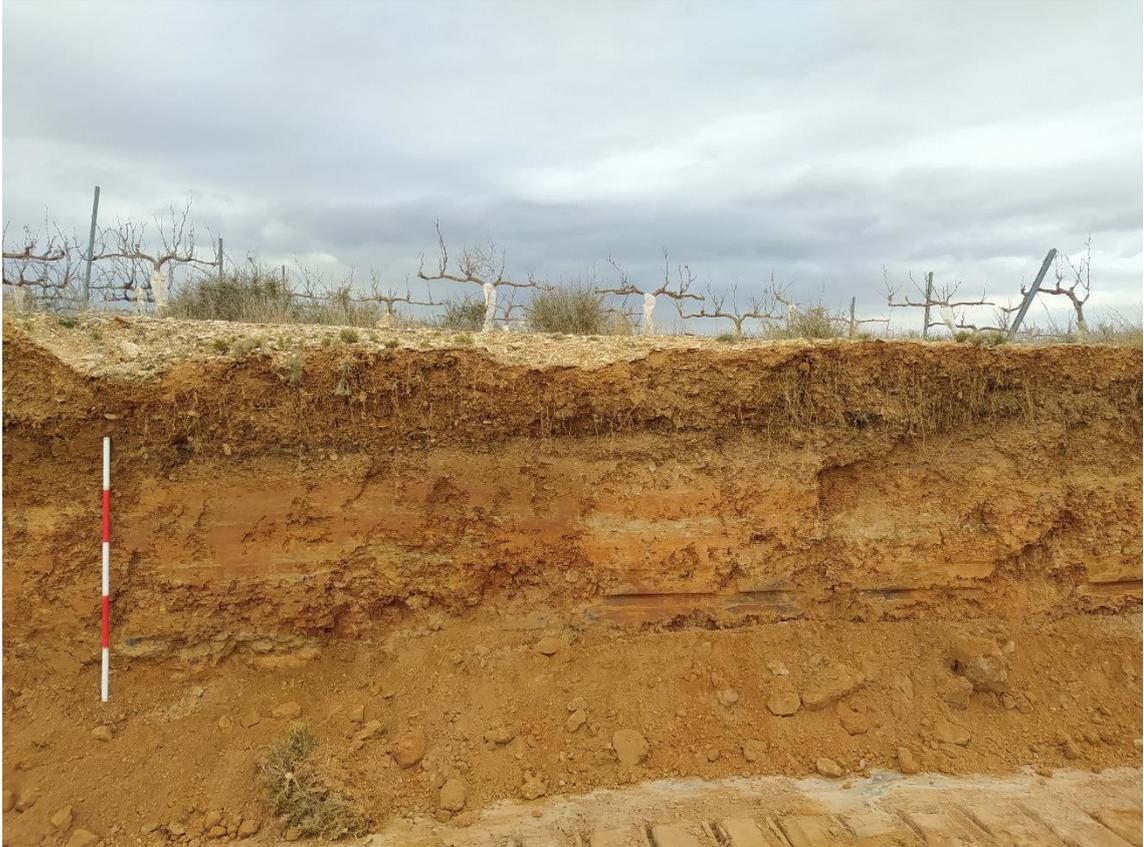
Fot. 7. Niveles observados en el desmonte de la loma con parras al norte de Pitarco C
