# INFORME CUATRIMESTRAL FASE EXPLOTACIÓN 1º INFORME - 3º AÑO

## VIGILANCIA AMBIENTAL PE LAS MAJAS II

<b>Nombre de la instalación:</b>	PE Las Majas II
<b>Provincia/s ubicación de la instalación:</b>	Zaragoza
<b>Nombre del titular:</b>	Desarrollos Eólicos Las Majas IV, S.L
<b>CIF del titular:</b>	B99344194
<b>Nombre de la empresa de vigilancia:</b>	Athmos Sostenibilidad SL
<b>Tipo de EIA:</b>	Ordinaria
<b>Informe de FASE de:</b>	EXPLOTACIÓN
<b>Periodicidad del informe según DIA:</b>	Cuatrimestral
<b>Año de seguimiento nº:</b>	AÑO 3
<b>Nº de informe y año de seguimiento:</b>	INFORME nº1 del AÑO 3
<b>Periodo que recoge el informe:</b>	ENERO 2022-ABRIL 2022

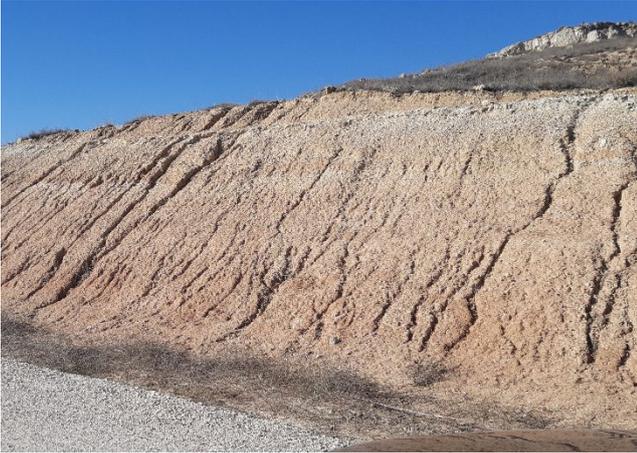
Fig. 1 Erosión hídrica en materiales lutíticos del talud de desmonte del vial de acceso al aero LM3.05. Fuente: Elaboración propia

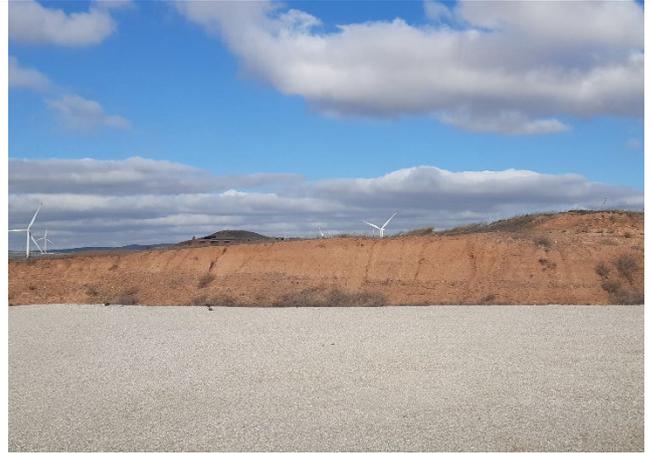
Fig. 2 Erosión hídrica leve en materiales lutíticos del talud de desmonte de la plataforma del aero LM4.02. Fuente: Elaboración propia

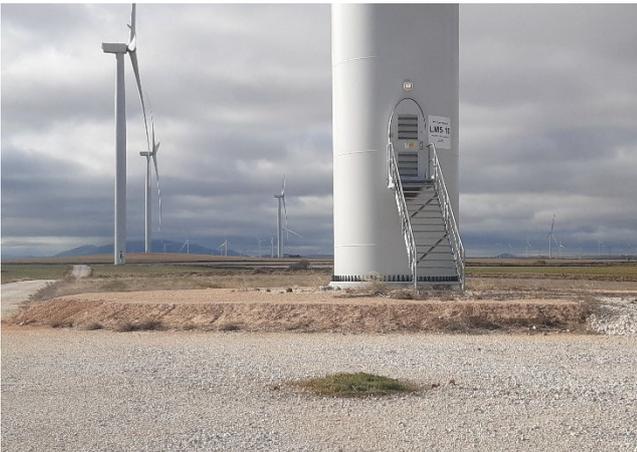
Fig. 3 Erosión hídrica en materiales lutítico-arenosos en la cimentación del aero LM5.10. Fuente: Elaboración propia

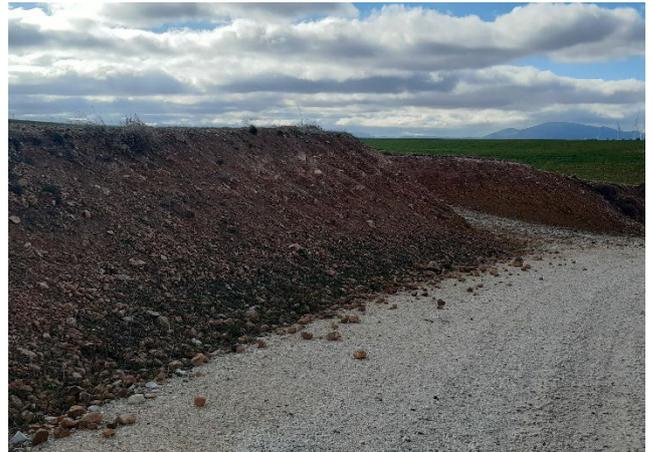
Fig. 4 Erosión hídrica en materiales lutíticos del talud de desmonte del vial de acceso al aero ES.04. Fuente: Elaboración propia

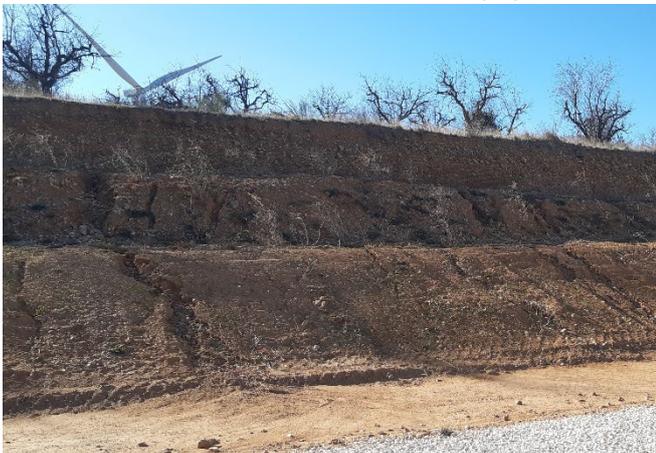
Fig. 5 Erosión hídrica en materiales lutíticos del talud de desmonte de la plataforma del aero CC.05. Fuente: Elaboración propia

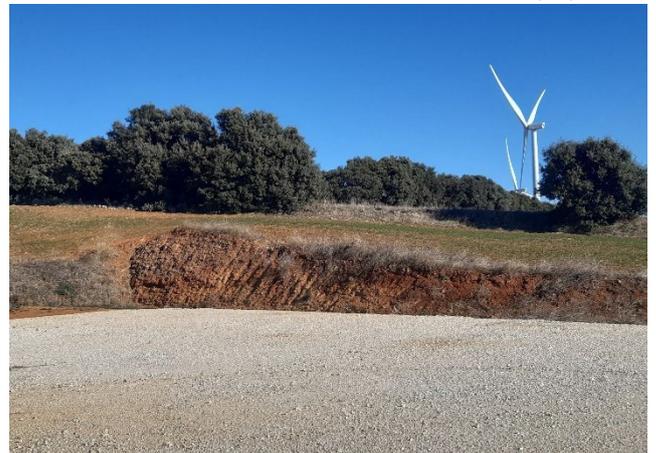
Fig. Erosión hídrica en materiales lutíticos del talud de desmonte de la plataforma del aero SLU.06. Fuente: Elaboración propia

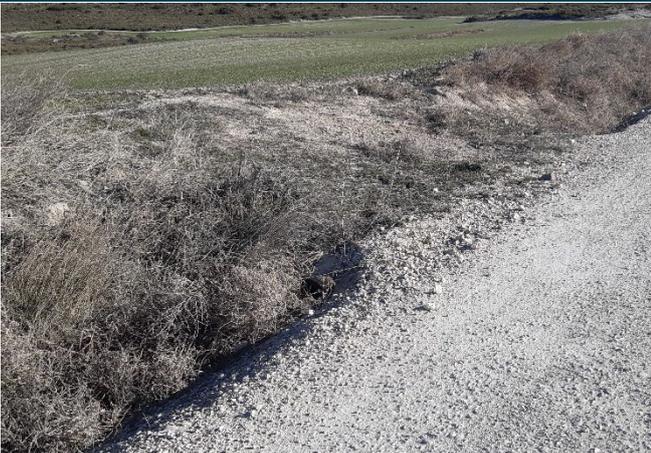
Fig. 1 Tubo de drenaje taponado con vegetación arbustiva en vial de acceso al aero LM2.06. Fuente: Elaboración propia

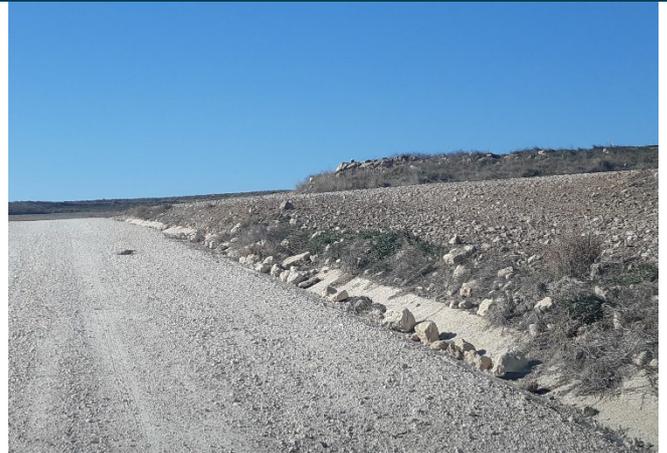
Fig. 2 Cuneta llena de sedimentos y rocas en el vial de acceso al aero LM3.08. Fuente: Elaboración propia

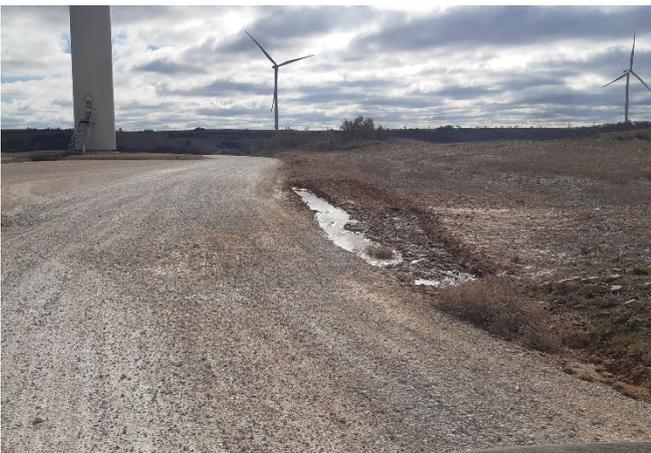
Fig. 3 Encharcamiento en margen dcho. de la plataforma del aero LM4.09. Fuente: Elaboración propia

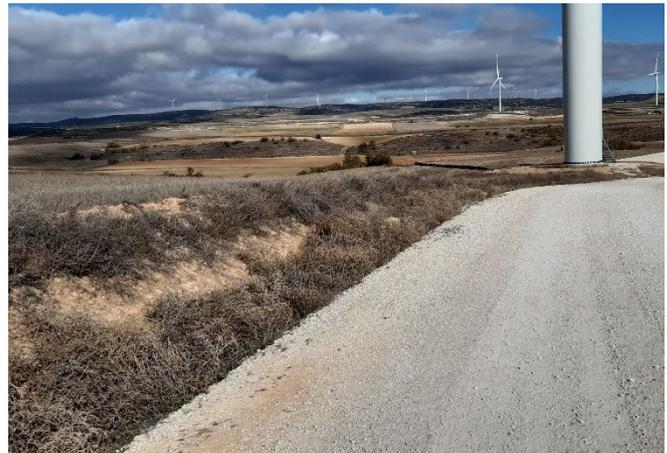
Fig. 4 Cuneta llena de vegetación arbustiva en vial de acceso al aero LM5.12. Fuente: Elaboración propia

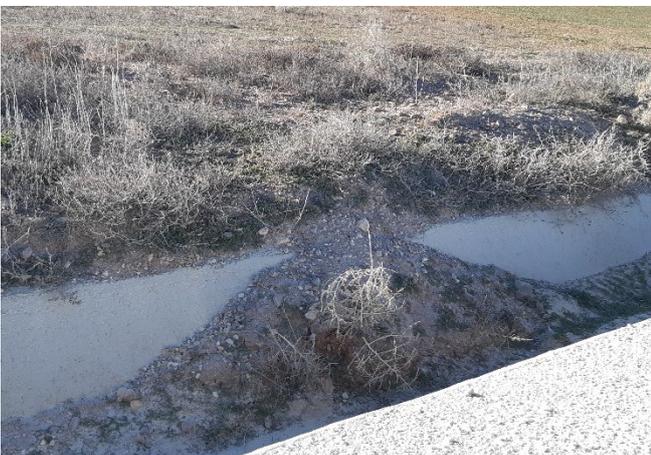
Fig. 5 Cuneta llena de sedimentos en vial de acceso a CÑC Y SLU. Fuente: Elaboración propia

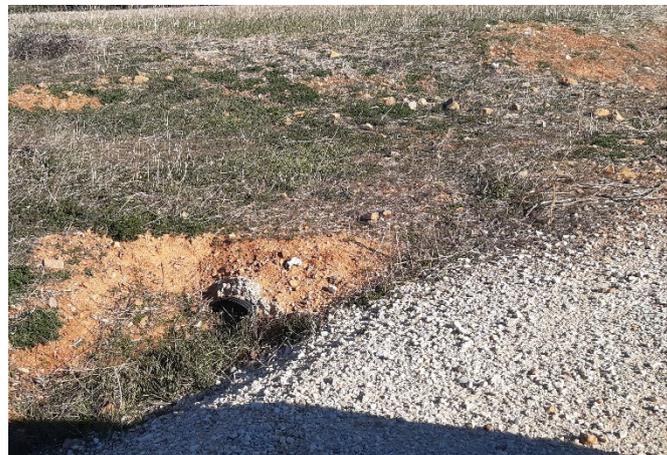
Fig. 6 Tubo de drenaje taponado por vegetación arbustiva y sedimentos en vial de acceso al aero SLU.06. Fuente: Elaboración propia

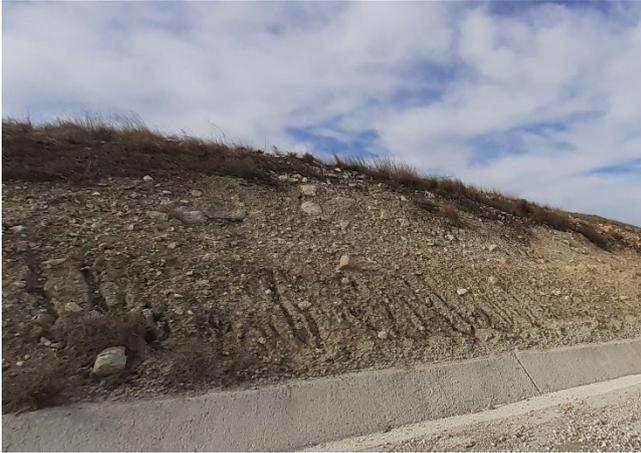
Fig. 1 Erosión hídrica en materiales lutíticos del talud de desmonte del vial de acceso al aero LM3.06. Fuente: Elaboración propia

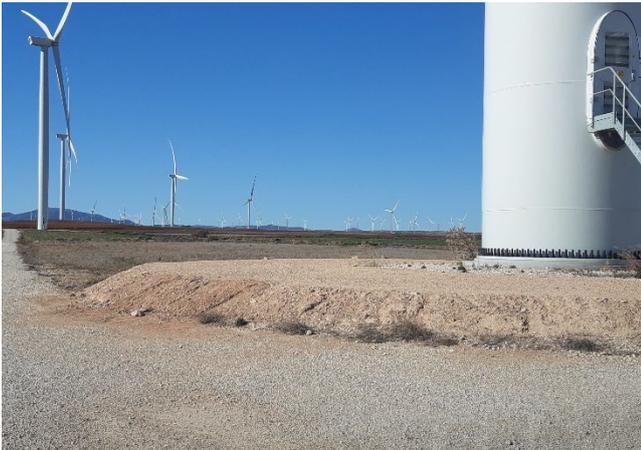
Fig. 3 Erosión hídrica en materiales lutítico-arenosos en la cimentación del aero LM5.10. Fuente: Elaboración propia

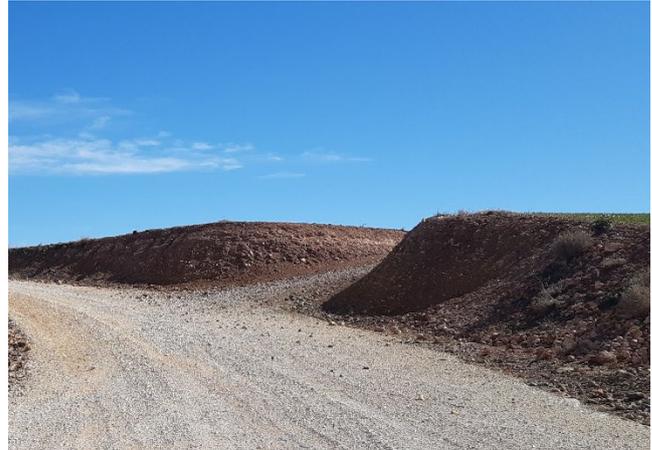
Fig. 4 Erosión hídrica en materiales lutíticos del talud de desmonte del vial de acceso al aero ES.04. Fuente: Elaboración propia

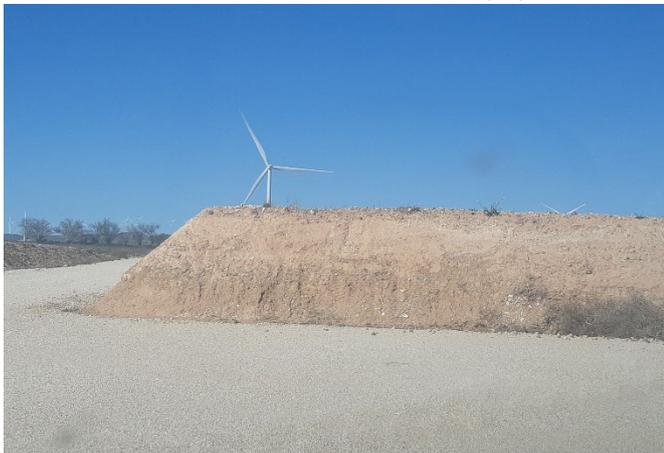
Fig. 5 Erosión hídrica en materiales lutíticos del talud de desmonte de la plataforma del aero LM4.06. Fuente: Elaboración propia

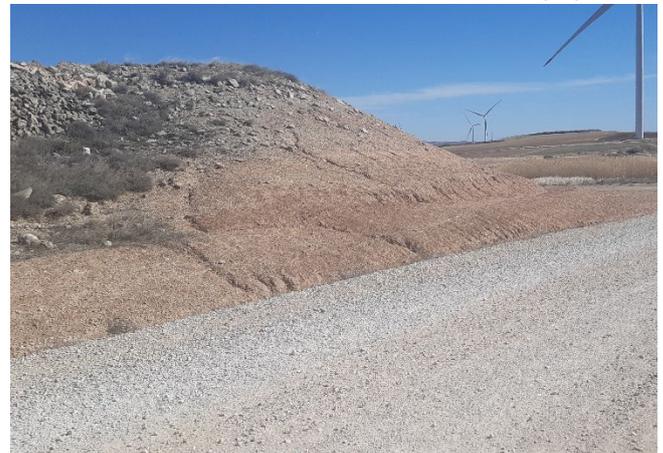
Fig. Erosión hídrica en materiales lutíticos del talud de desmonte del vial de acceso al aero LM3.08. Fuente: Elaboración propia

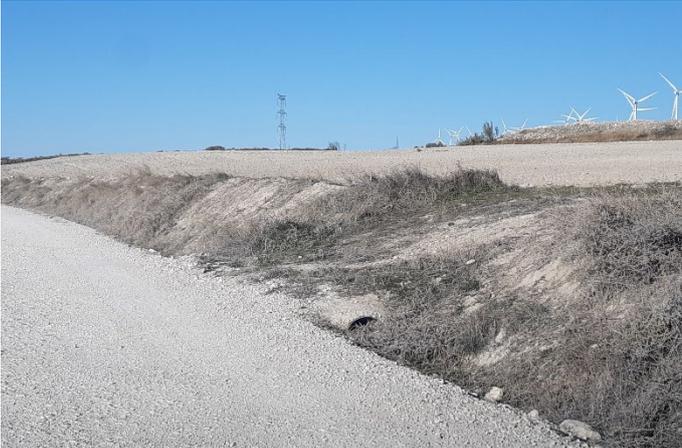
Fig. 1 Tubo de drenaje taponado con vegetación arbustiva en vial de acceso al aero LM2.06. Fuente: Elaboración propia

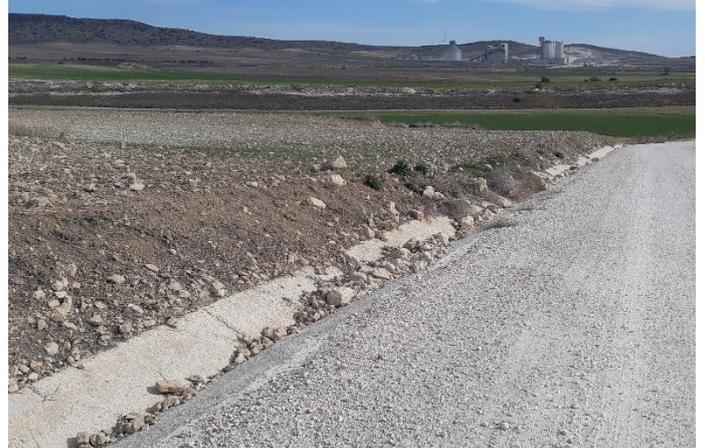
Fig. 2 Cuneta llena de sedimentos y rocas en el vial de acceso al aero LM3.08. Fuente: Elaboración propia

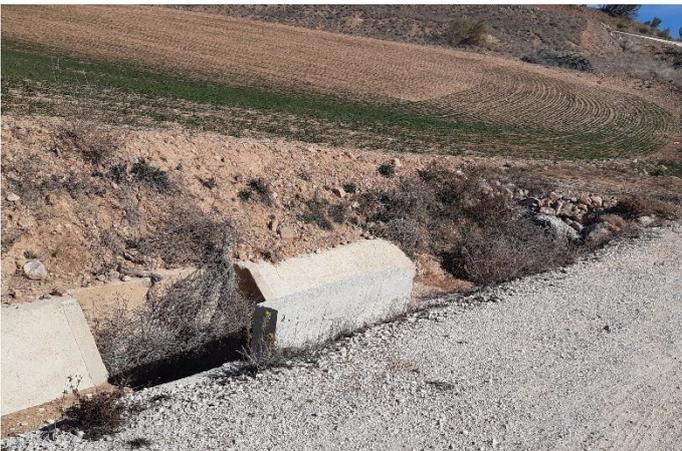
Fig. 3 Tubo de drenaje taponado por vegetación arbustiva y sedimentos en vial de acceso al aero LM4.02. Fuente: Elaboración propia

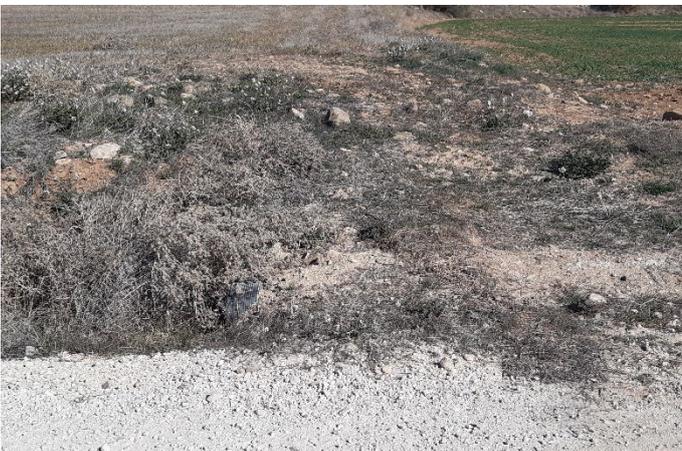
Fig. 5 Tubo de drenaje taponado por vegetación arbustiva en vial de acceso a ESA. Fuente: Elaboración propia

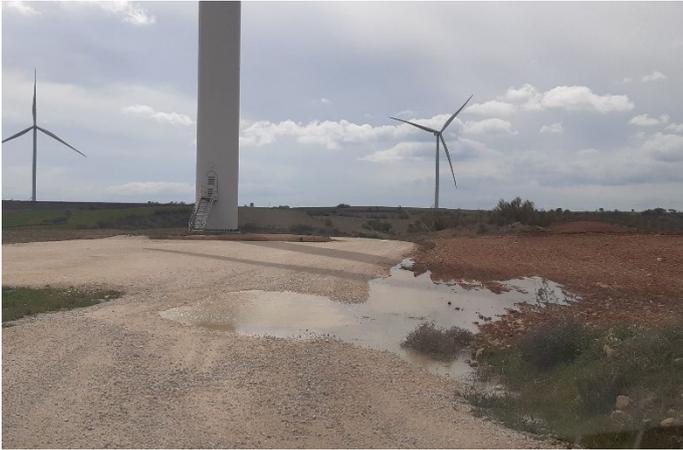
Fig. 1 Encharcamientos en plataforma del aero LM4.09. Fuente: Elaboración propia

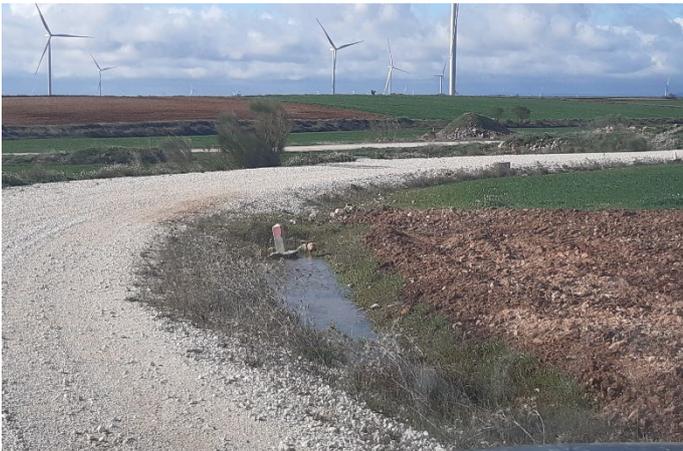
Fig. 3 Encharcamientos en margen del vial de acceso al aero LM2.10. Fuente: Elaboración propia

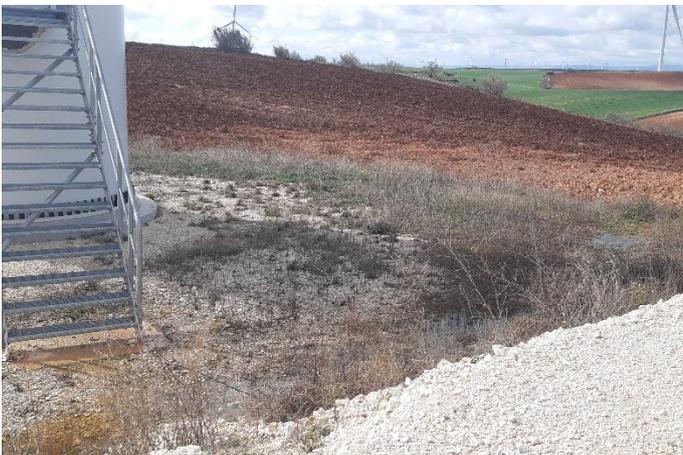
Fig. 5 Encharcamiento en la cimentación del aero LM5.03. Fuente: Elaboración propia

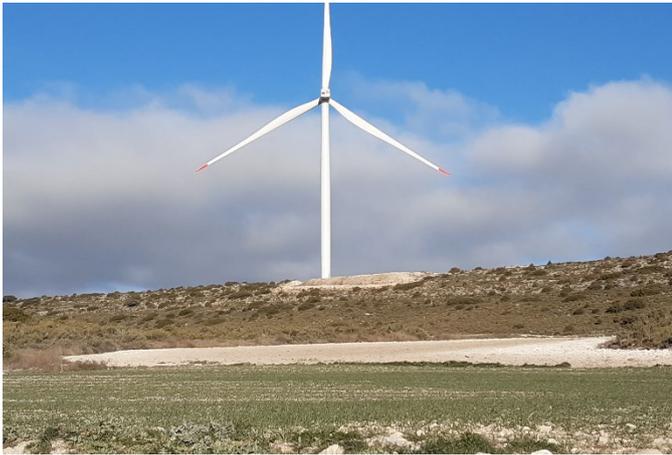
Fig. 1 Revegetación de talud terraplén del aero LM2.01 en proceso. Fuente: Elaboración propia

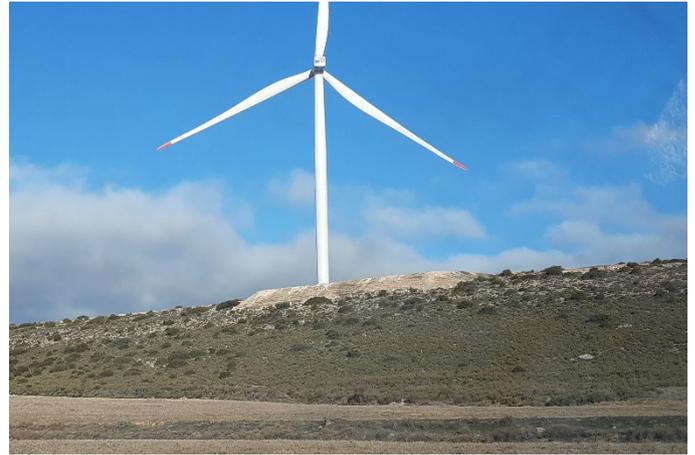
Fig. 2 Revegetación del talud de desmonte del aero LM2.02 en proceso. Fuente: Elaboración propia

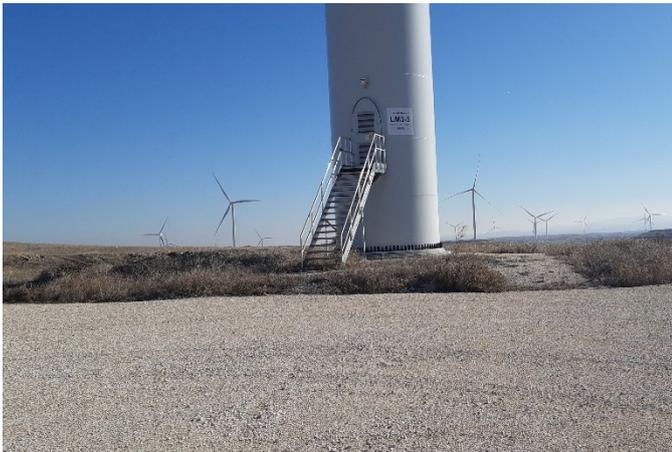
Fig. 3 Revegetación de la cimentación del aero LM3.03. Fuente: Elaboración propia

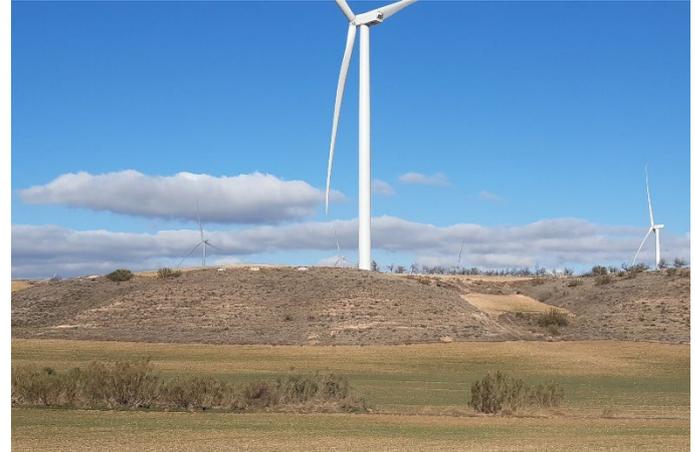
Fig. 4 Revegetación de talud terraplén del aero LM4.06 correcto. Fuente: Elaboración propia

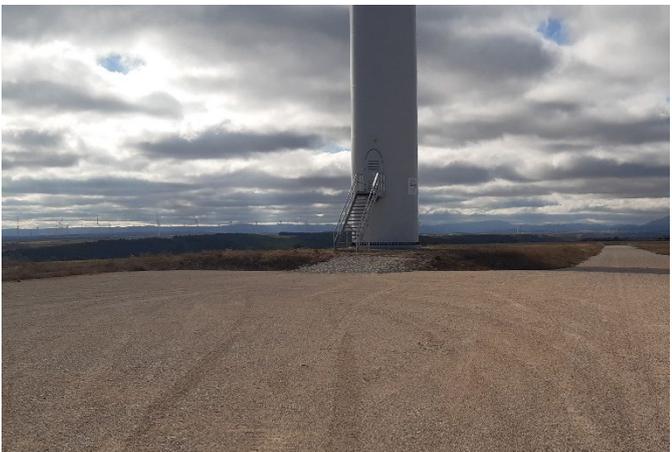
Fig. 5 Revegetación de la cimentación del aero ES.06 correcta. Fuente: Elaboración propia

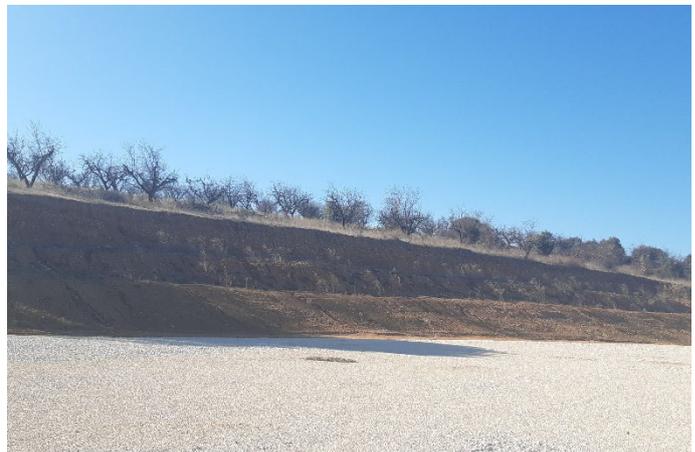
Fig. 6 Revegetación del talud de desmonte de la plataforma del aero CC.05 en proceso. Fuente: Elaboración propia

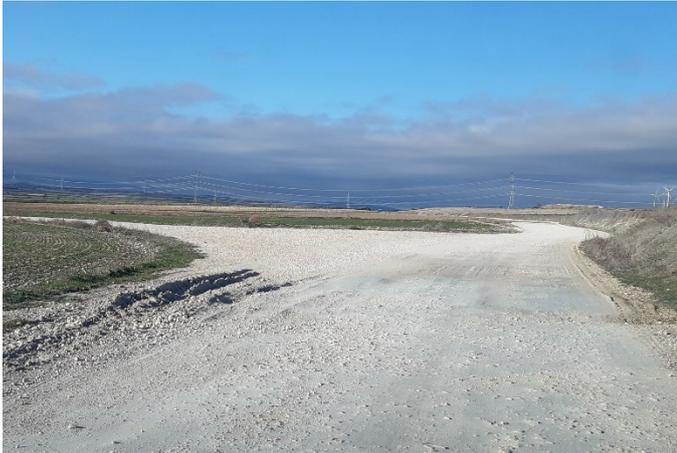
Fig. 1 Rodadas profundas en vial de acceso al aero LM2.06. Fuente: Elaboración propia

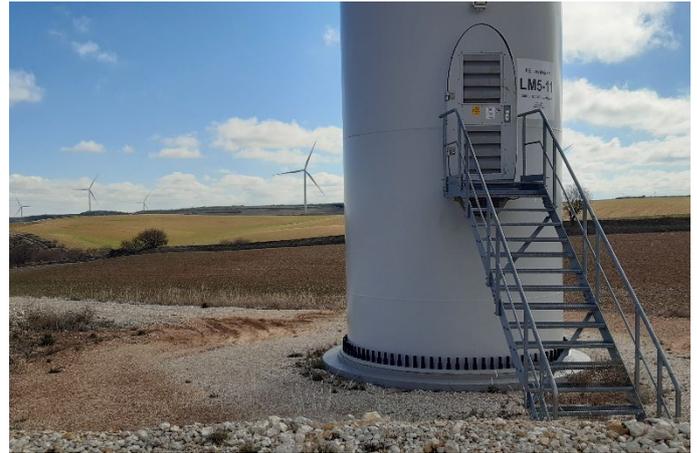
Fig. 2 Rodadas profundas detrás de la cimentación del aero LM5.11. Fuente: Elaboración propia

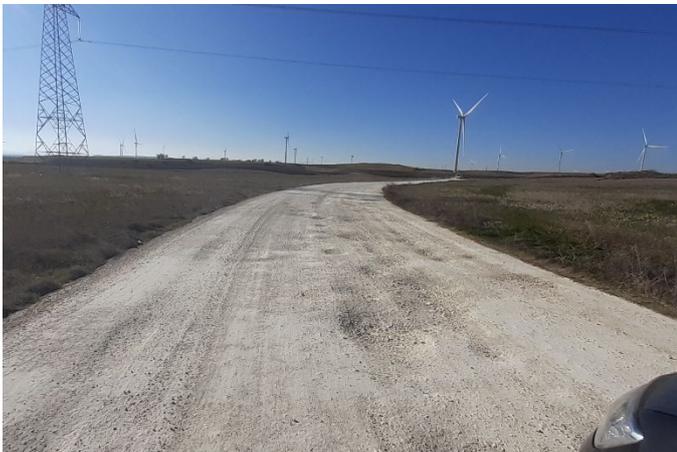
Fig. 3 Vial de acceso a LM3 con muchos baches desde la carretera principal. Fuente: Elaboración propia

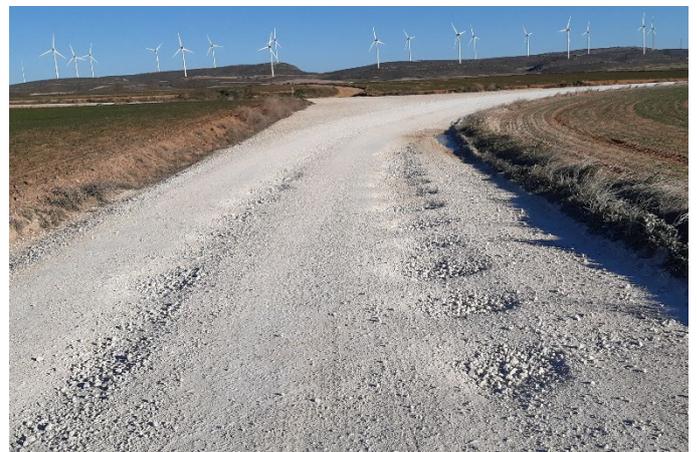
Fig. 4 Vial de acceso a CNC Y SLU muy bacheado (extensible a todo el vial). Fuente: Elaboración propia

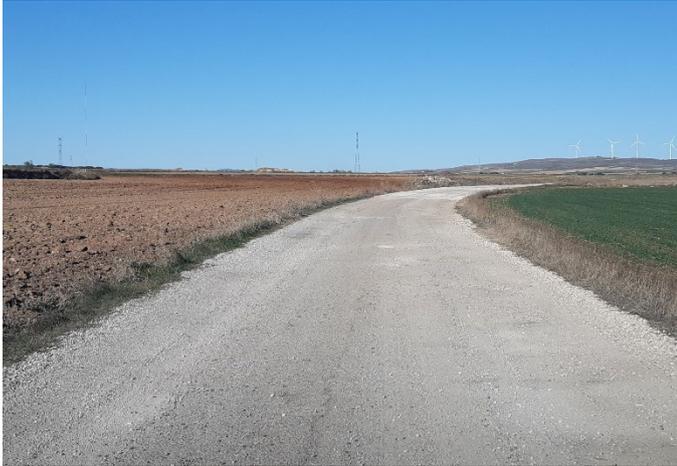
Fig. 1 Vía pecuaria de Goya muy bacheada por todos los parques.  
Fuente: Elaboración propia
