INFORME CUATRIMESTRAL

VIGILANCIA AMBIENTAL PARQUE EÓLICO EL COTO

Nombre de la instalación:	Parque Eólico "El Coto"
Provincia/s ubicación de la instalación:	Zaragoza
Nombre del titular:	Energía Inagotable del Proyecto El Coto, S.L.
CIF del titular:	B99451874
Tipo de EIA:	Ordinaria
Informe de FASE de:	CONSTRUCCIÓN
Periodicidad del informe según DIA:	Cuatrimestral
Año de seguimiento nº:	AÑO 1
Nº de informe y año de seguimiento	INFORME nº2 del AÑO 1
Período que recoge el informe	DICIEMBRE 2022 – MARZO 2023

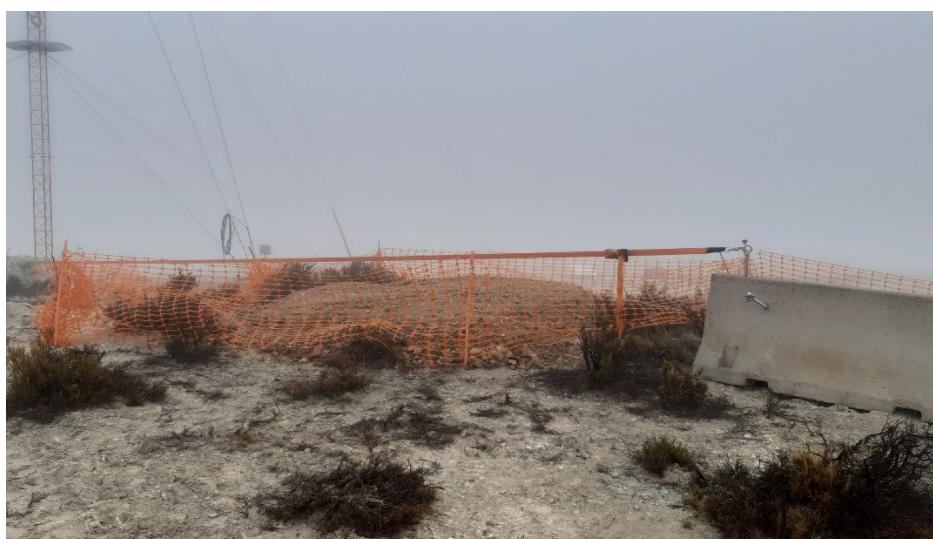
Figura 1: Balizamiento zona de patrimonio cultural.

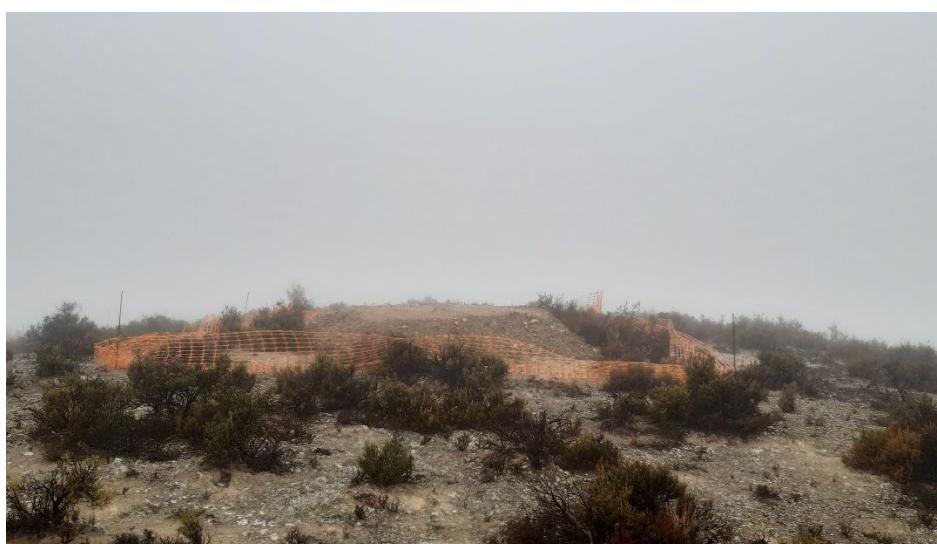
Figura 2: Balizamiento zona de patrimonio cultural.

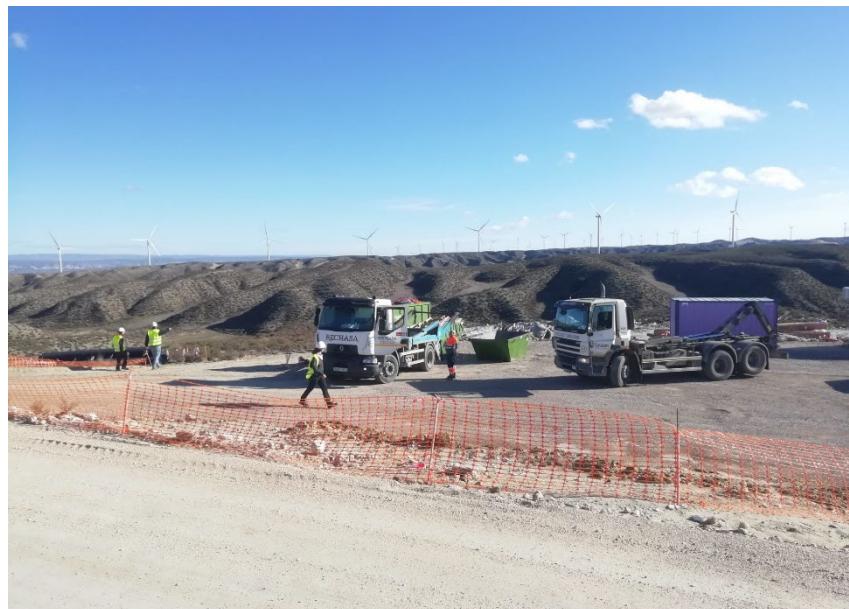
Figura 3: Retirada de contenedores llenos y cambio por contenedores vacíos (Pto limpio parque).

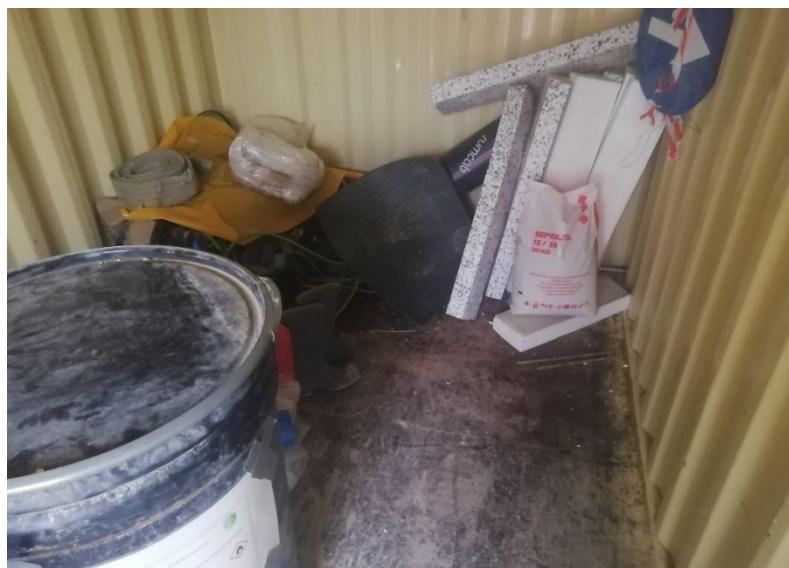
Figura 1: Interior del contenedor de residuos peligrosos.

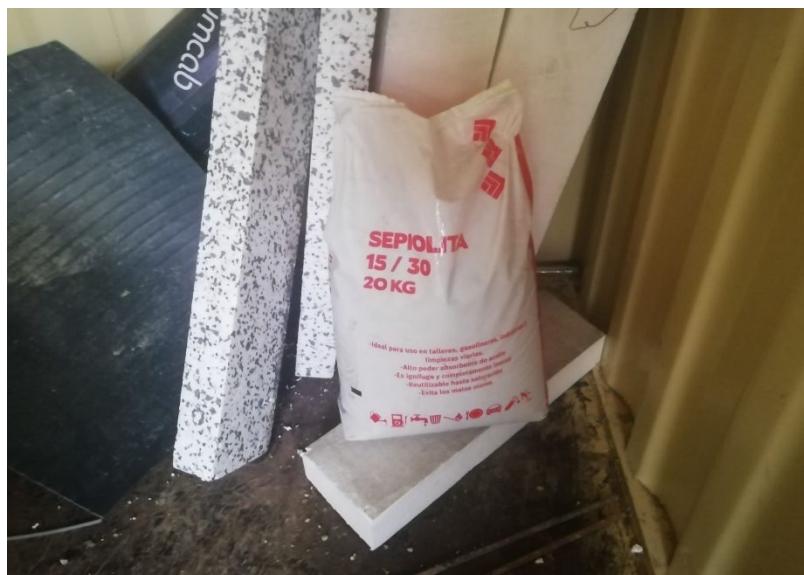
Figura 2: Saco de sepiolita dentro del contenedor de residuos peligrosos.

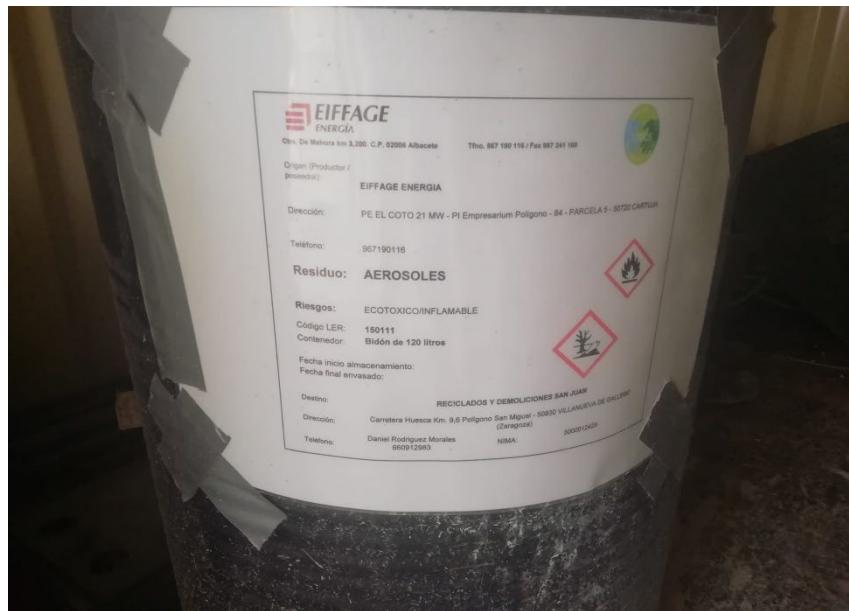
Figura 3: Etiqueta residuos peligrosos.

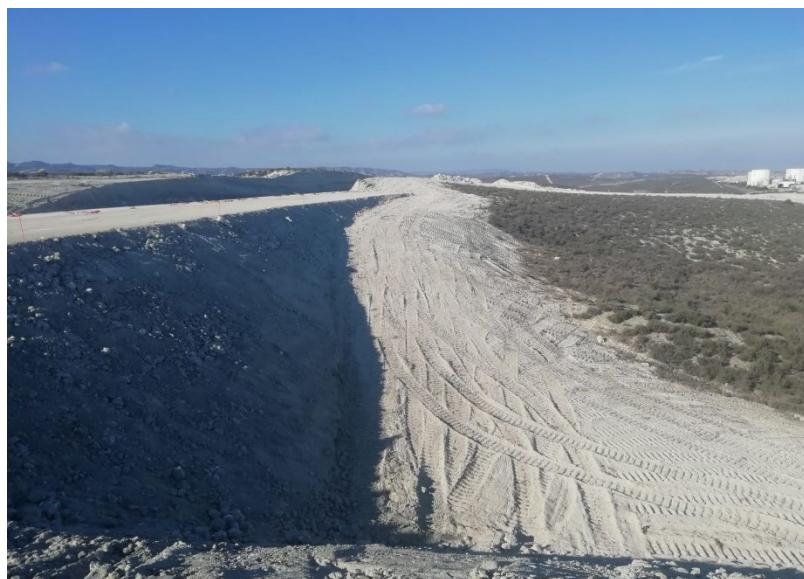
Figura 1: Extendido de tierra vegetal en la zona de zanja.

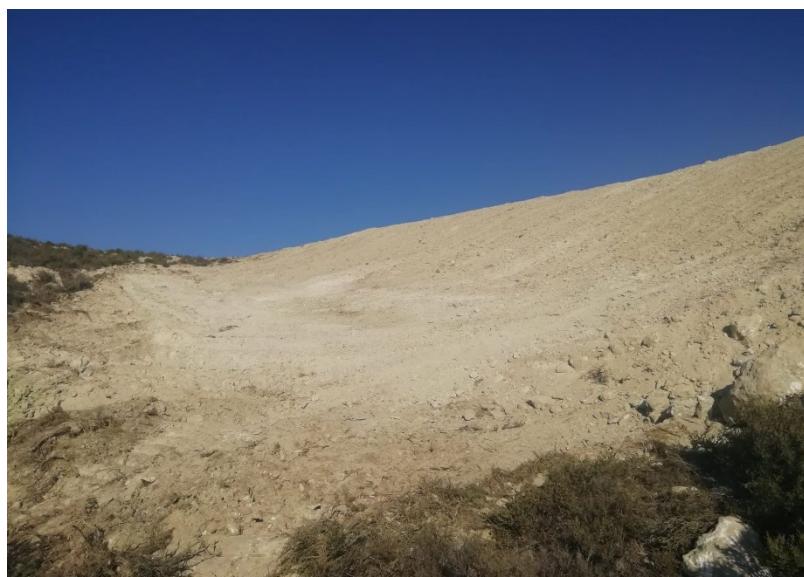
Figura 2: Extendido de tierra procedente de fondo de excavación en posición 01.

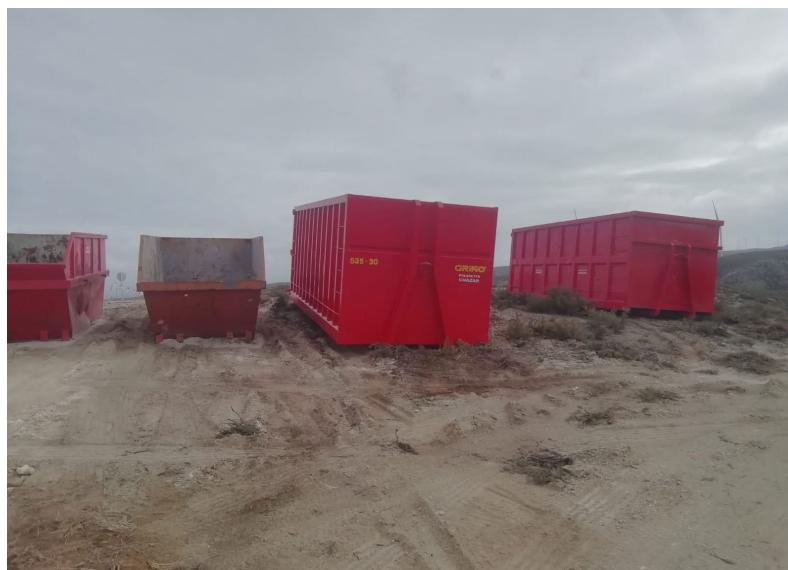
Figura 1: Contenedores del punto limpio de GE.

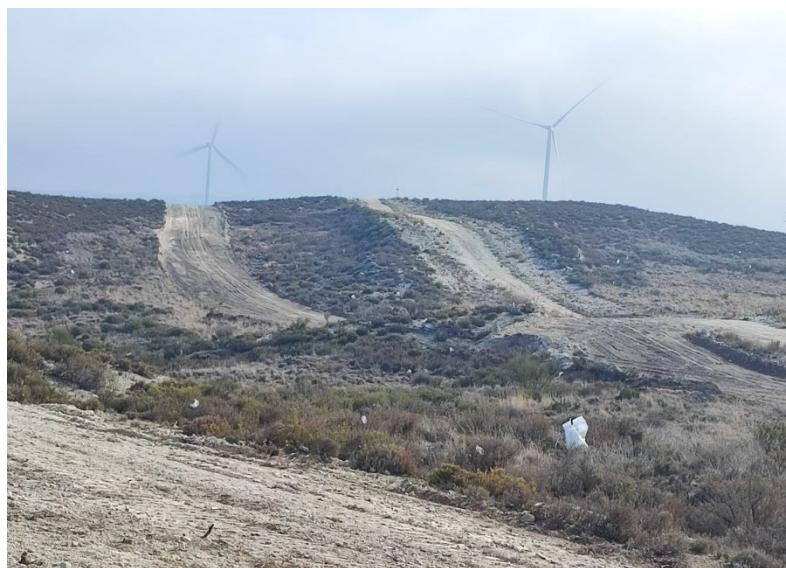
Figura 1: Residuos procedentes de labores de montaje.

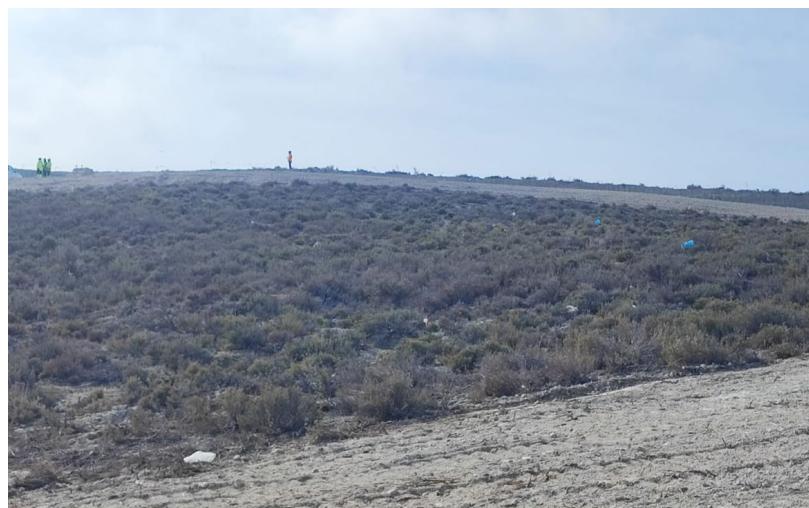
Figura 2: Residuos procedentes de labores de montaje.

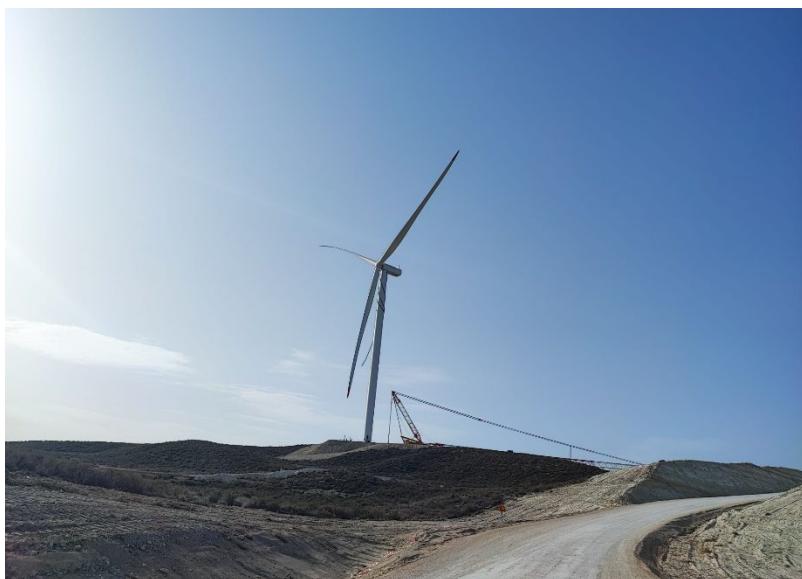
Figura 1: Aerogenerador COT-01.

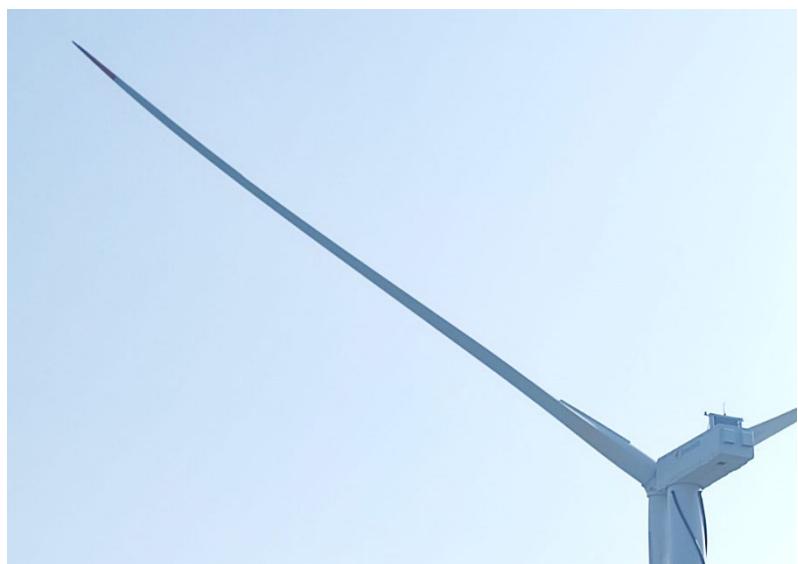
Figura 2: Pintado palas aerogenerador COT-01.

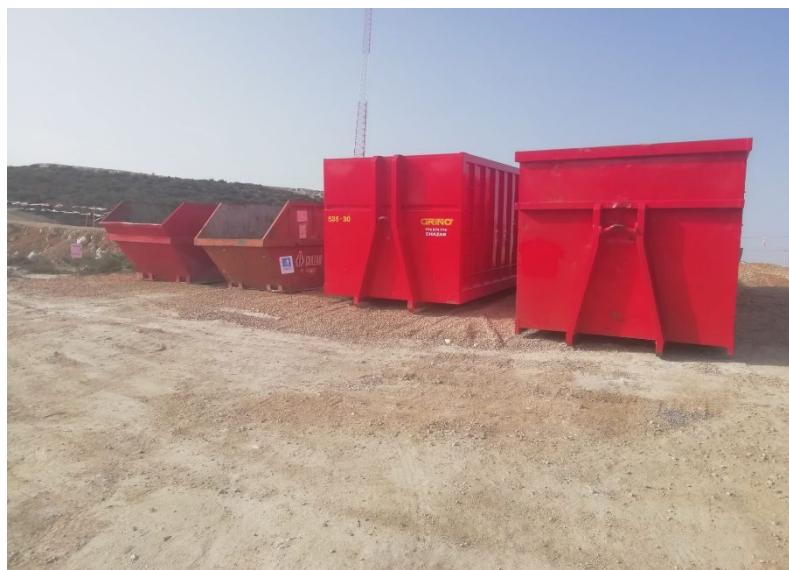
Figura 1: Contenedores punto limpio.

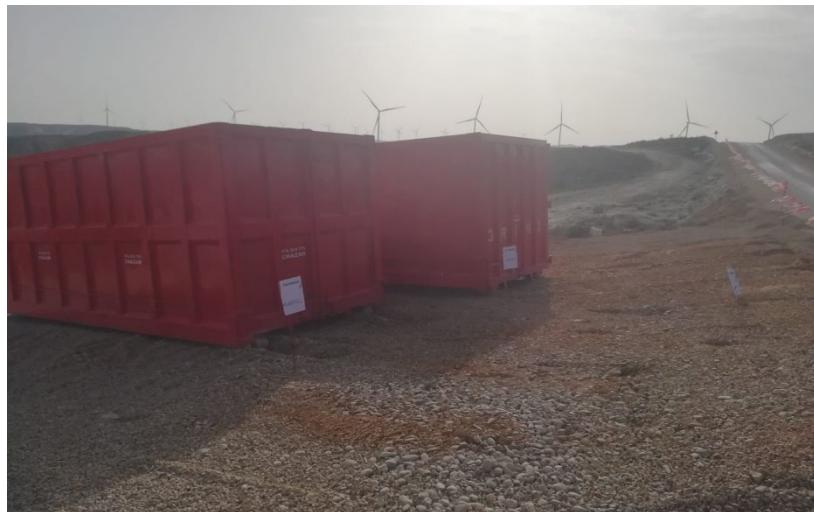
Figura 2: Contenedores punto limpio.

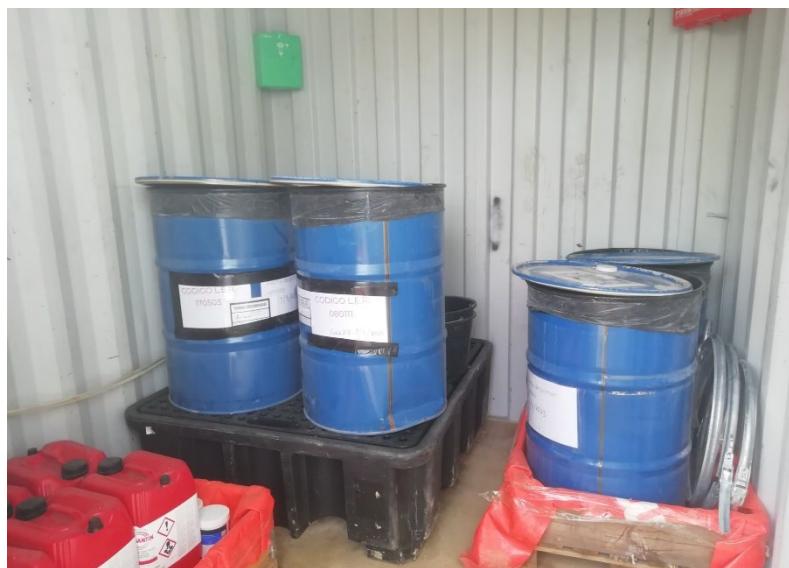
Figura 1: Bidones de residuos peligrosos.

- Se han revisado la ubicación y el estado del contenedor de residuos peligrosos de la obra.
- Dicho contenedor se ubica correctamente cerca de la obra en una zona del polígono donde se evita que puedan producirse derrames de líquidos contaminantes al suelo.
- Se disponía de bidones para los distintos tipos de residuos peligrosos identificados con etiquetas donde se detallaban los datos necesarios para su correcta gestión.

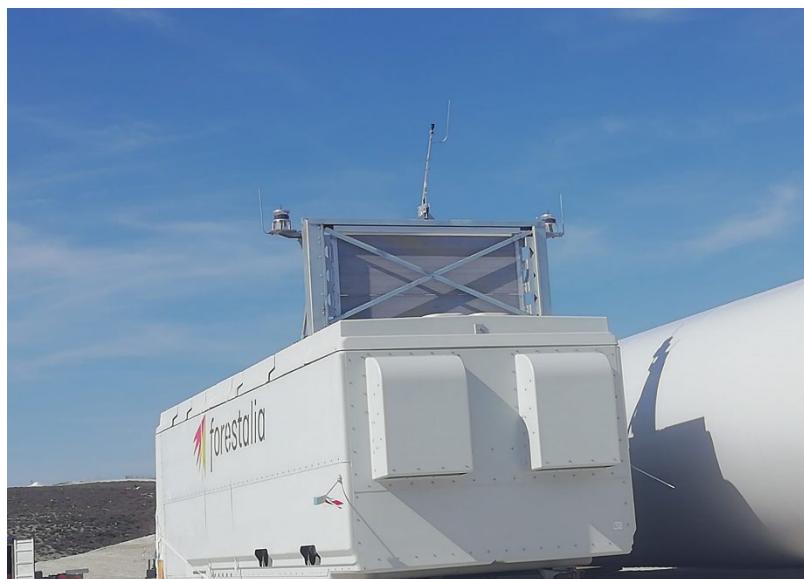
Figura 1: Nacell con balizamiento aeronautico.

- Se ha comprobado que las nacelles de los aerogeneradores del parque cuentan con el balizamiento aeronáutico exigido por el condicionado 5.7 de la DIA, siendo éste un sistema de iluminación Dual Media A/Media C.
