**PLANTA SOLAR FOTOVOLTAICA (FV)**  
**"AGUASVIVAS DE 49,9 MWp SET AGUASVIVAS Y**  
**VARIANTE LAAT CON E/S EN SET AGUASVIVAS"**

Programa de Vigilancia Ambiental

| Informe de FASE de: | CONSTRUCCIÓN |
| Período que recoge el informe: | JULIO 2023 - SEPTIEMBRE 2024 |

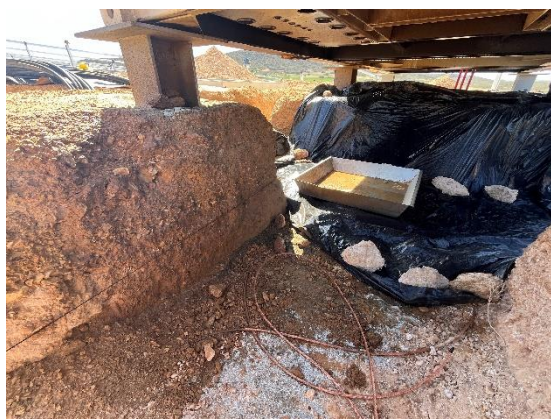
*Figura 29 Vertido de aceite del CT*

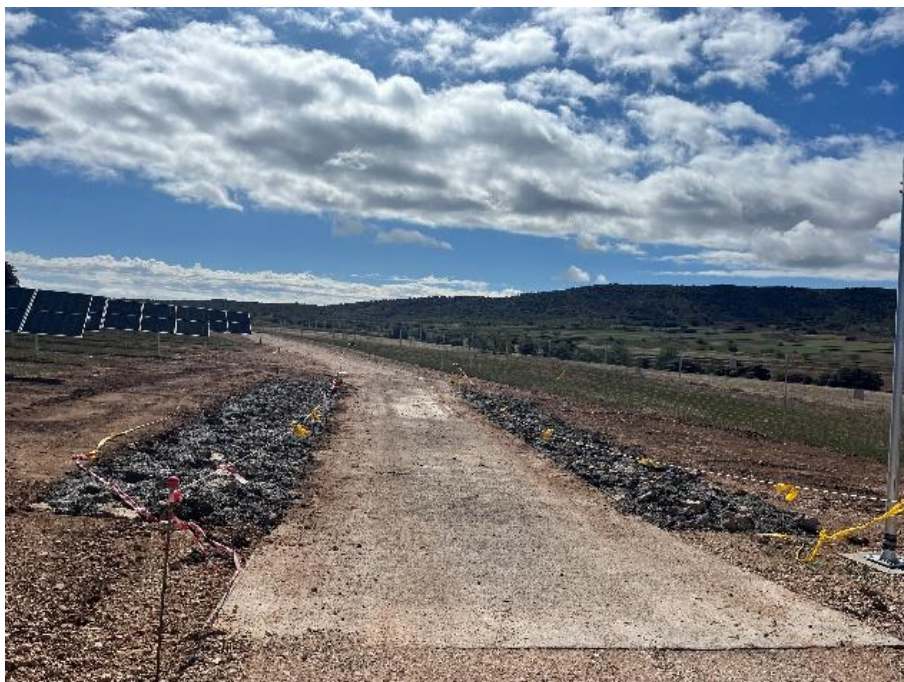
*Figura 18 Extendido tierra vegetal*

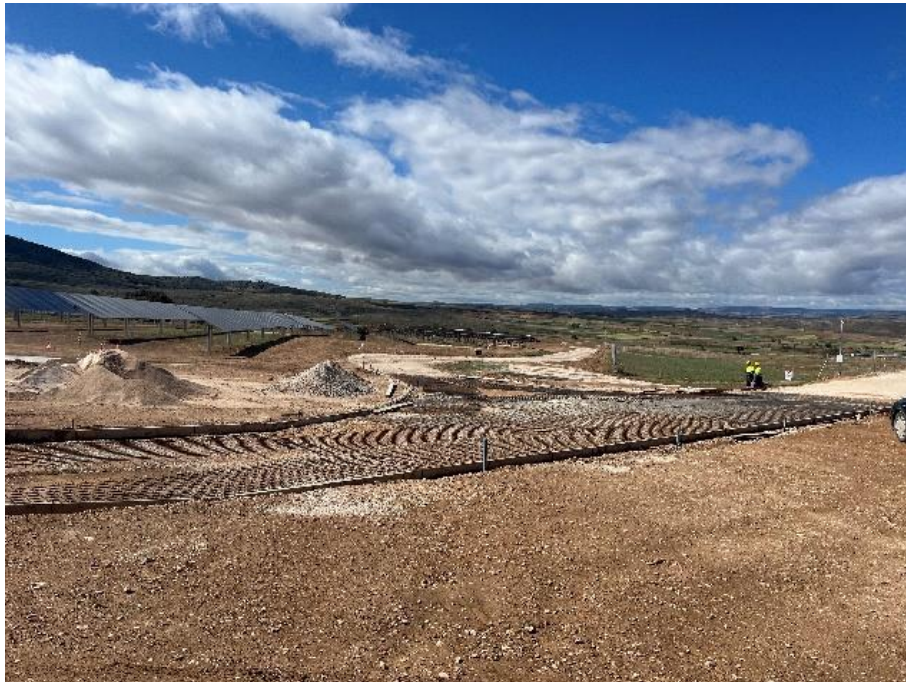
*Figura 19 Cimentación del vial y de la escollera*

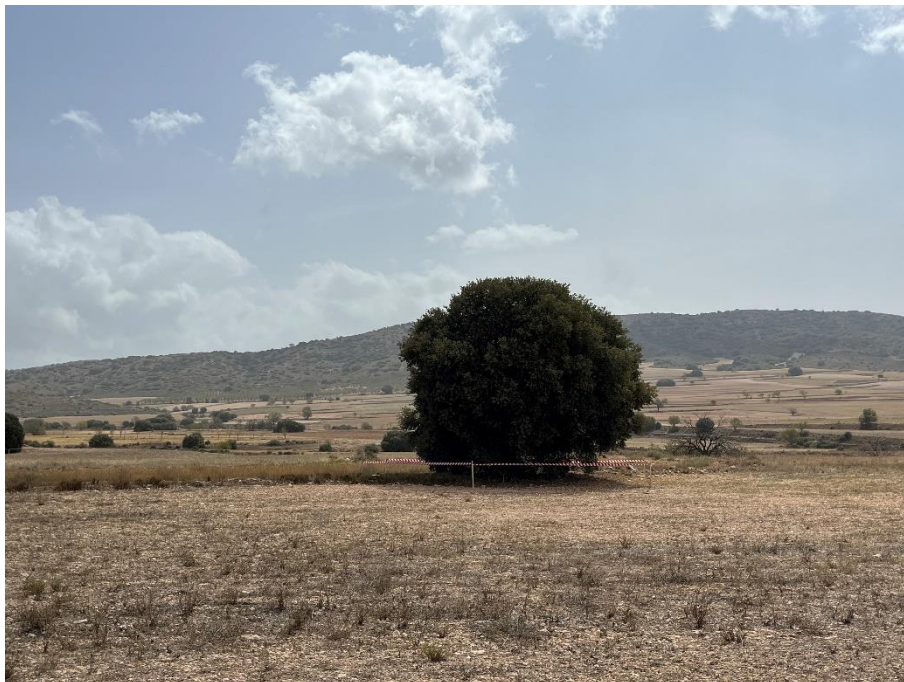
*Figura 33 Rodal de encina balizada*

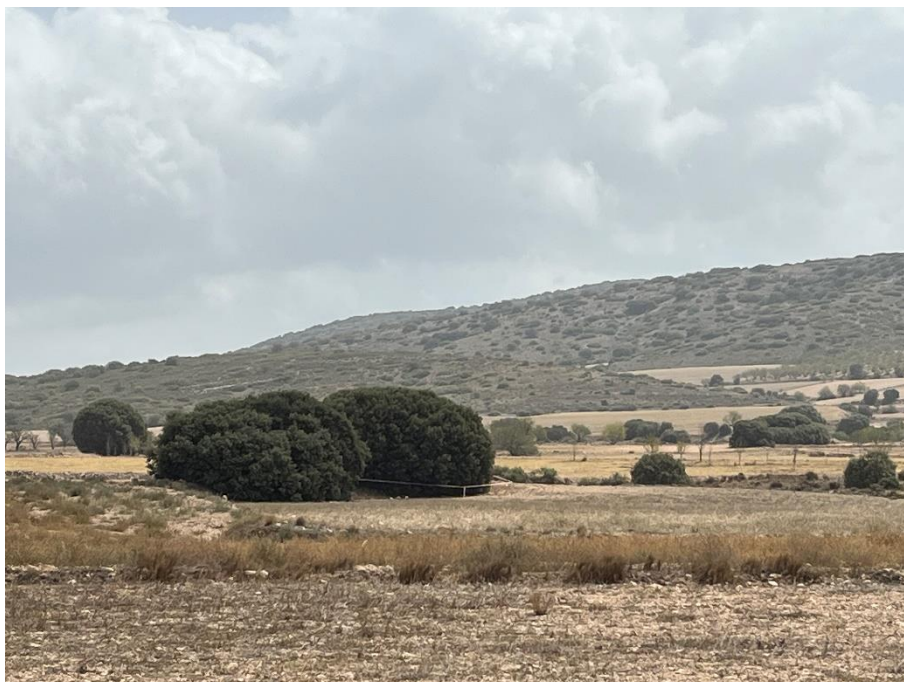
*Figura 34 Rodal de encina balizada*

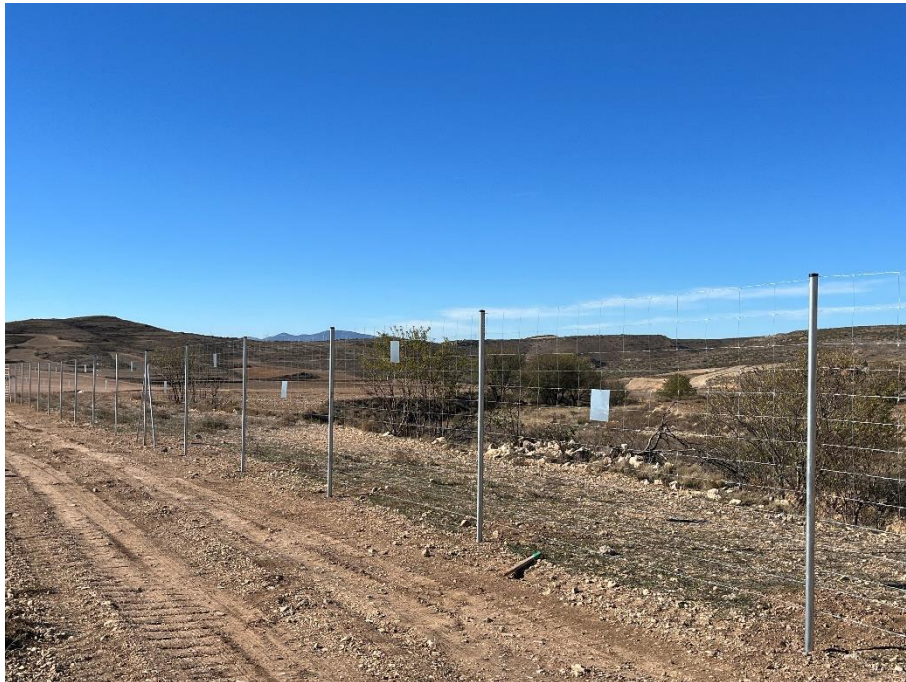
*Figura 35 Rodales de encina balizados*

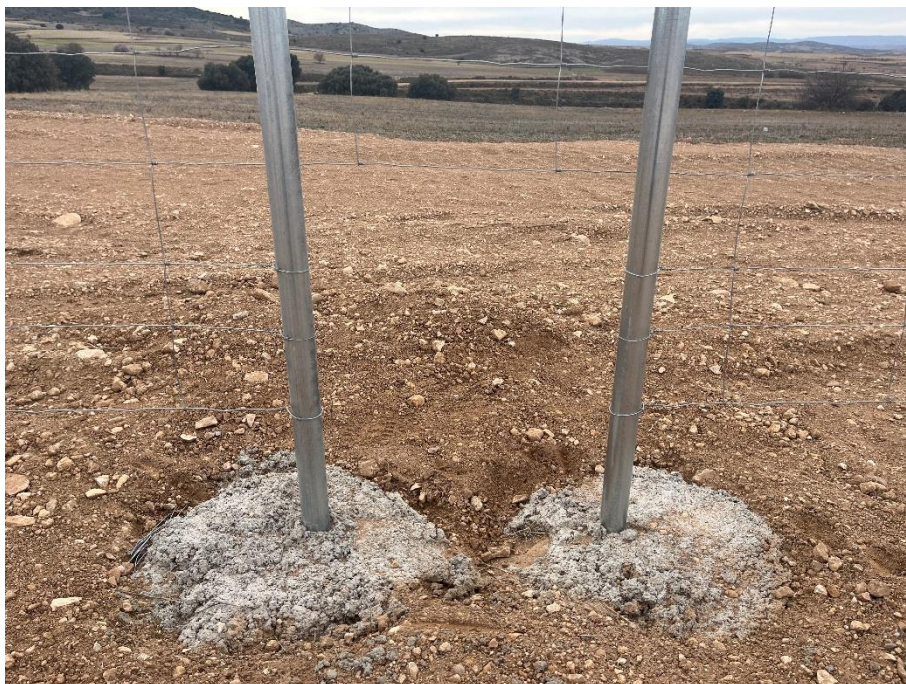
*Figura 36 Vallado perimetral*

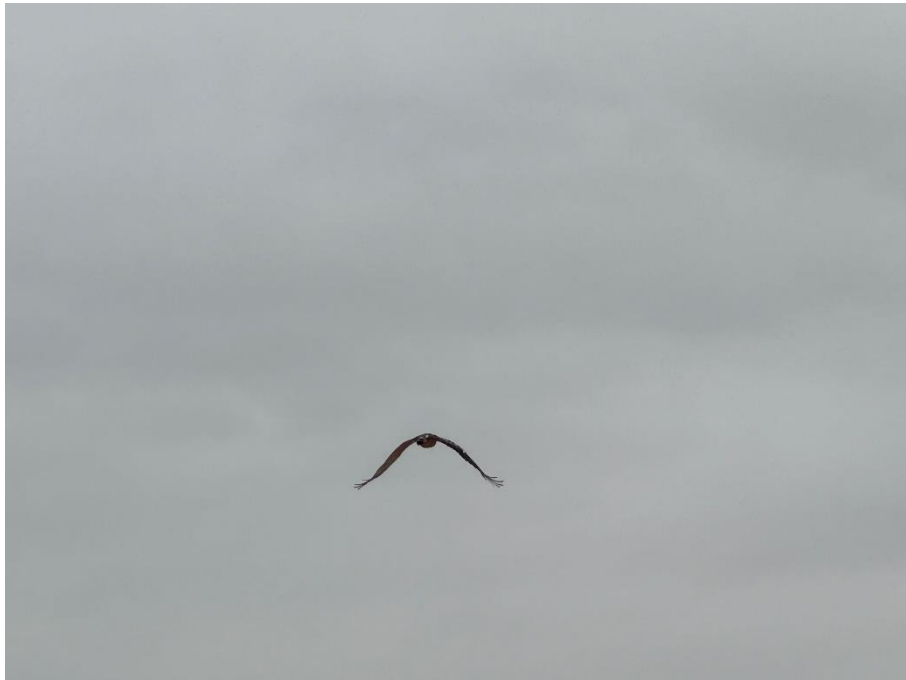
*Figura 37 Paso de fauna*
