PLANTA SOLAR FOTOVOLTAICA CASTILLO 1 Y SUS INFRAESTRUCTURAS DE EVACUACIÓN

Dirección Ambiental de Obra

Informe mensual N° 2 (Abril 2024)

Castelnou (Teruel)

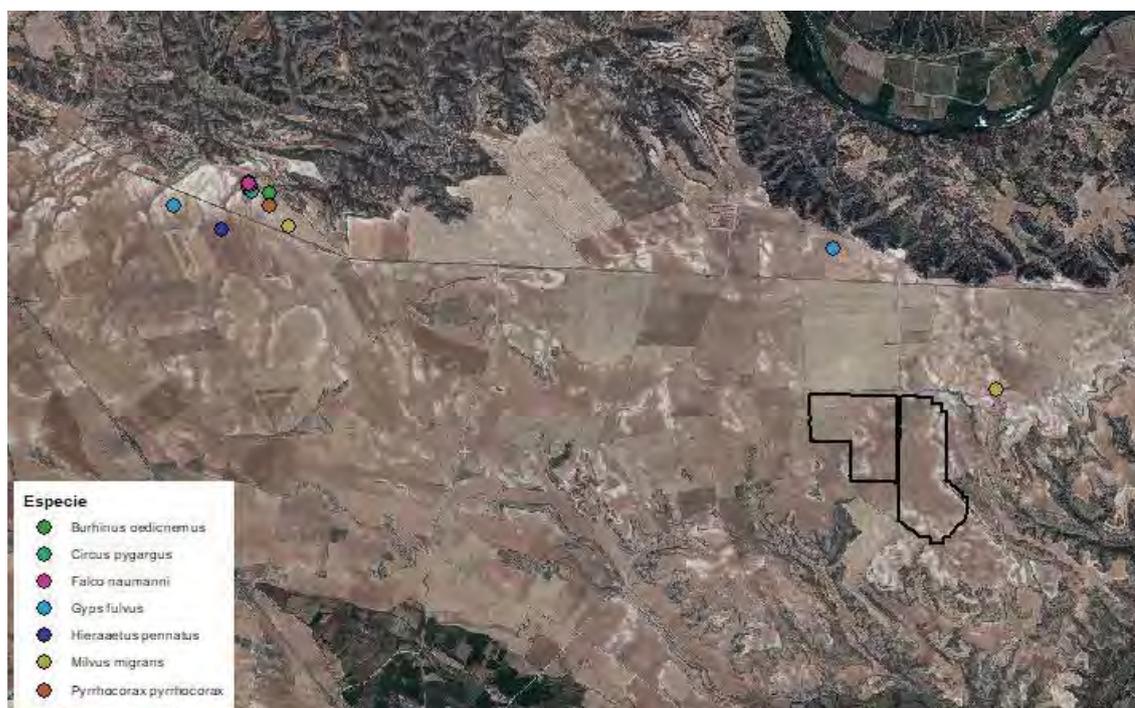
Figura 2. Avistamientos en obra

En este mes se han avistado cernícalo primilla y chova piquirroja en la Paridera de Cantalobos (primillar), también alcaraván y algunas rapaces buitre leonado, milano negro y aguilucho cenizo.

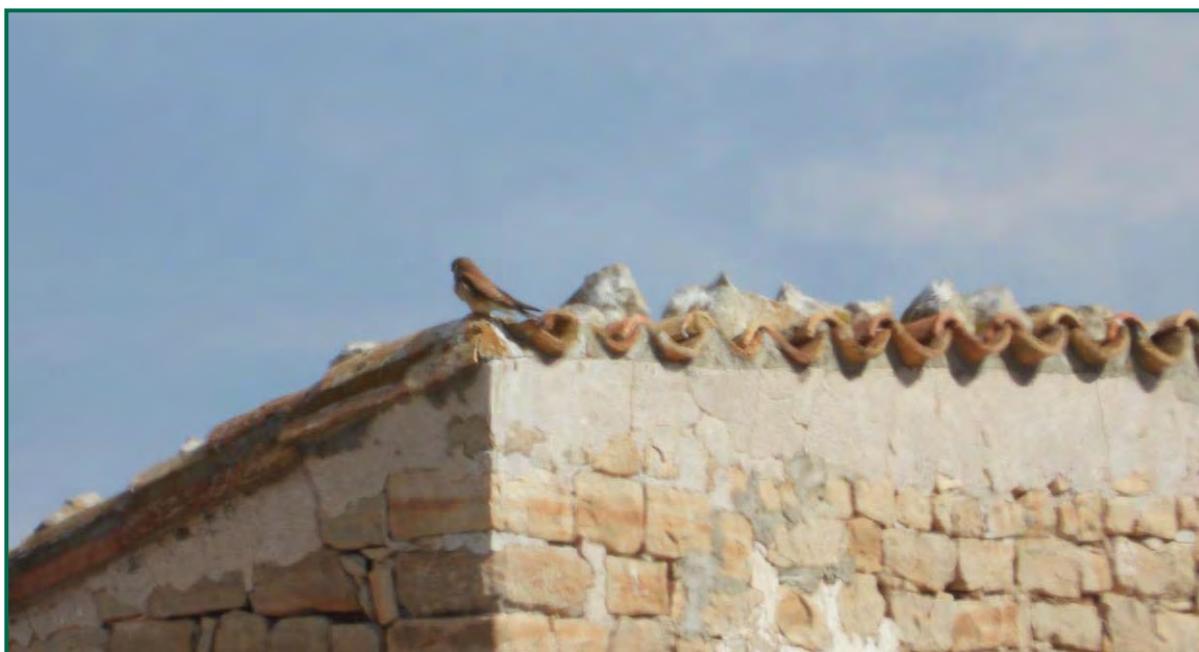
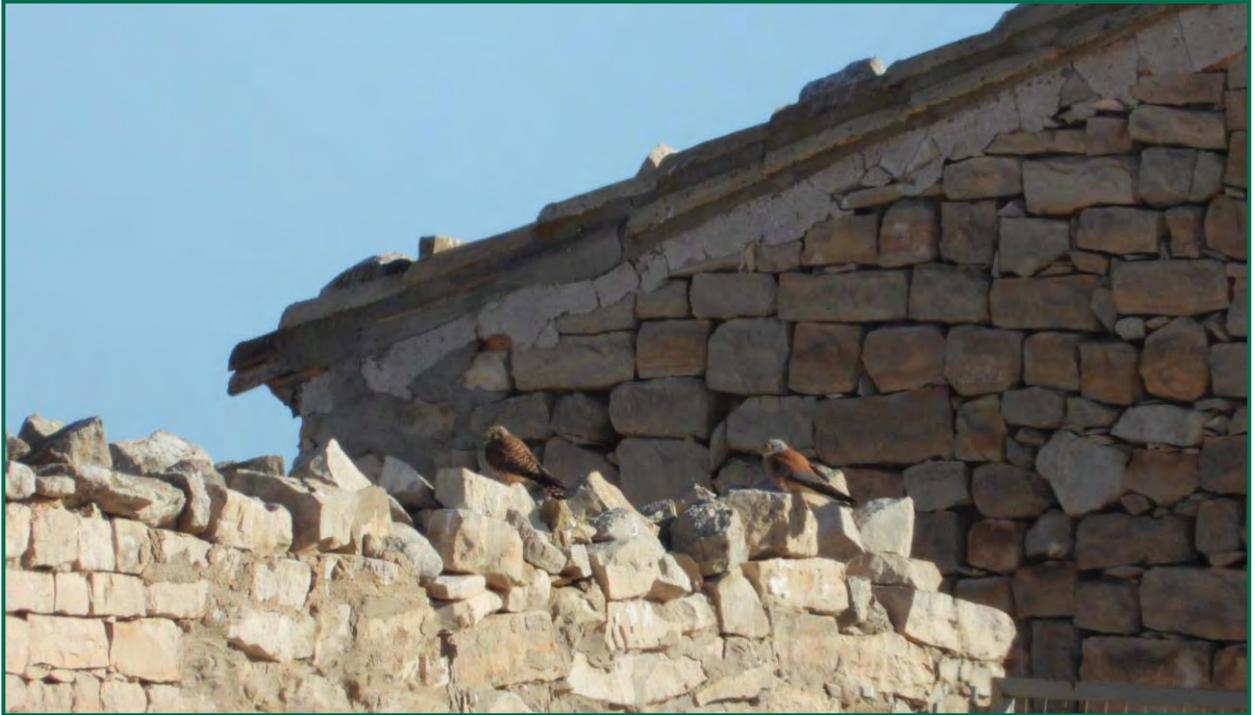
Fotografías del cernícalo primilla en la Paridera de Cantalobos:

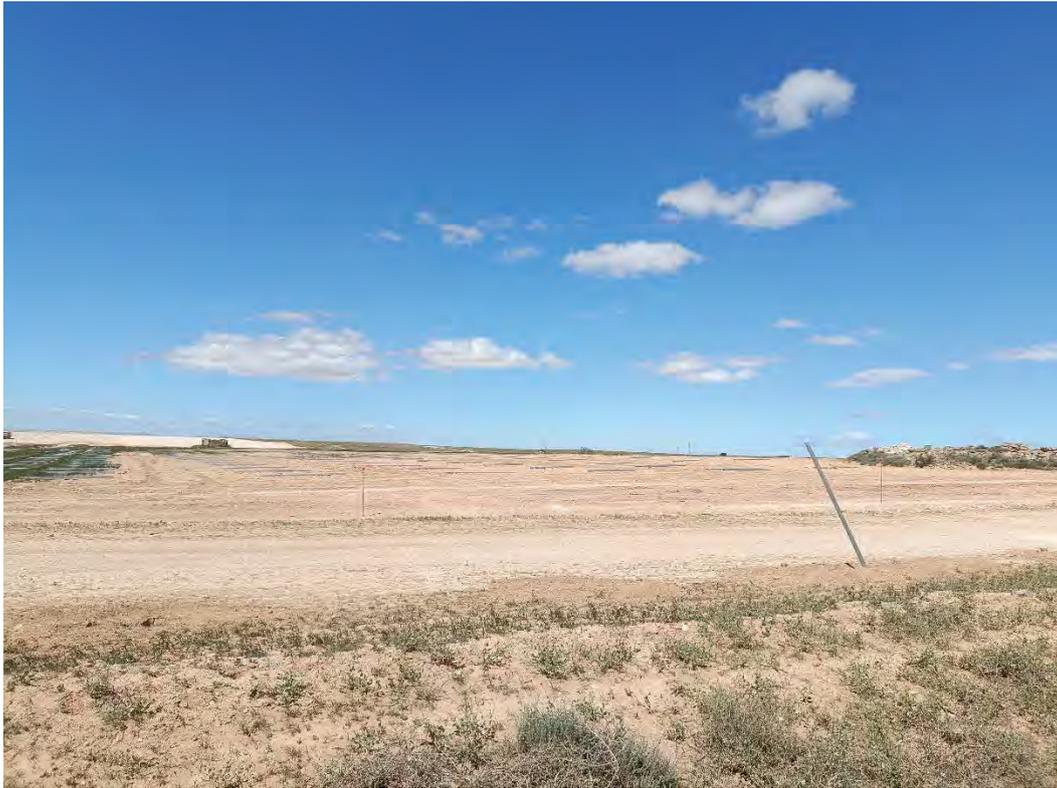
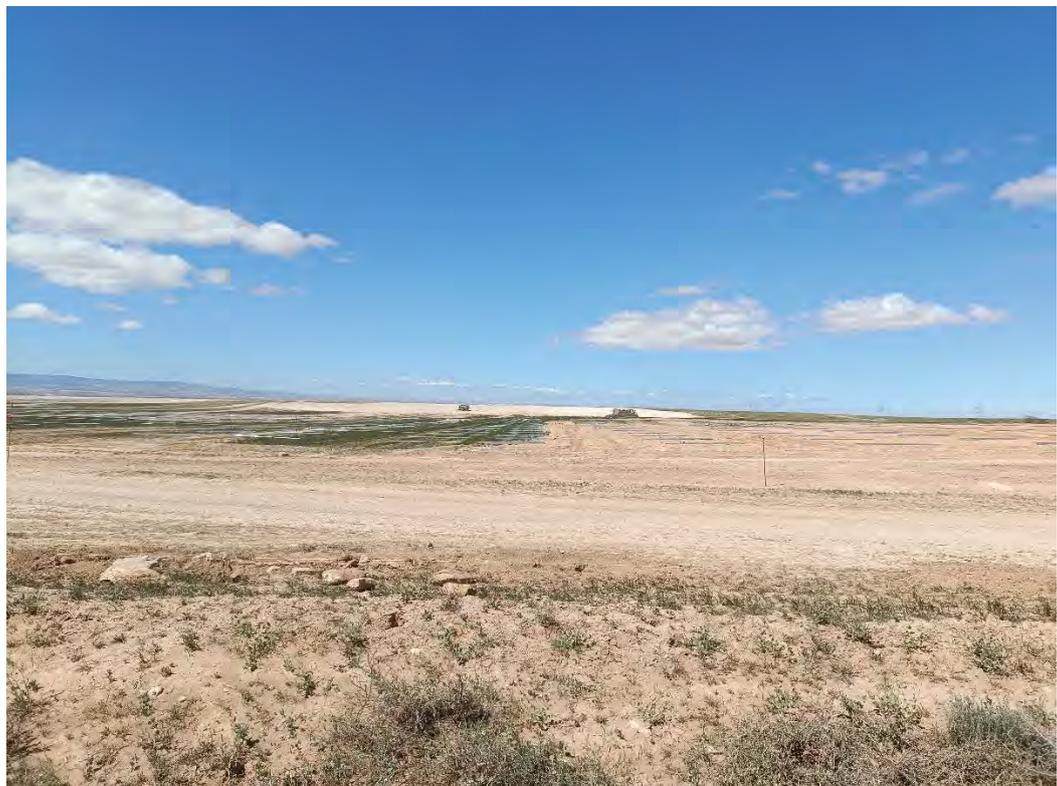
Hincas preparadas sobre zona oeste de Castillo 1:

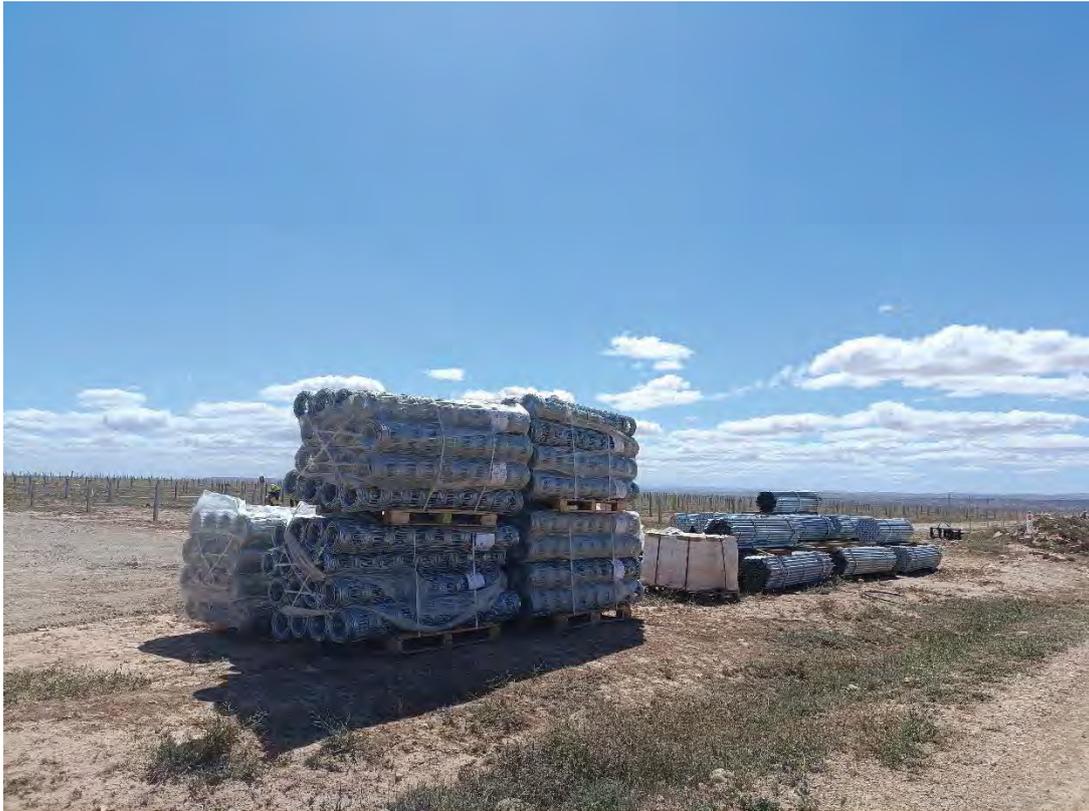
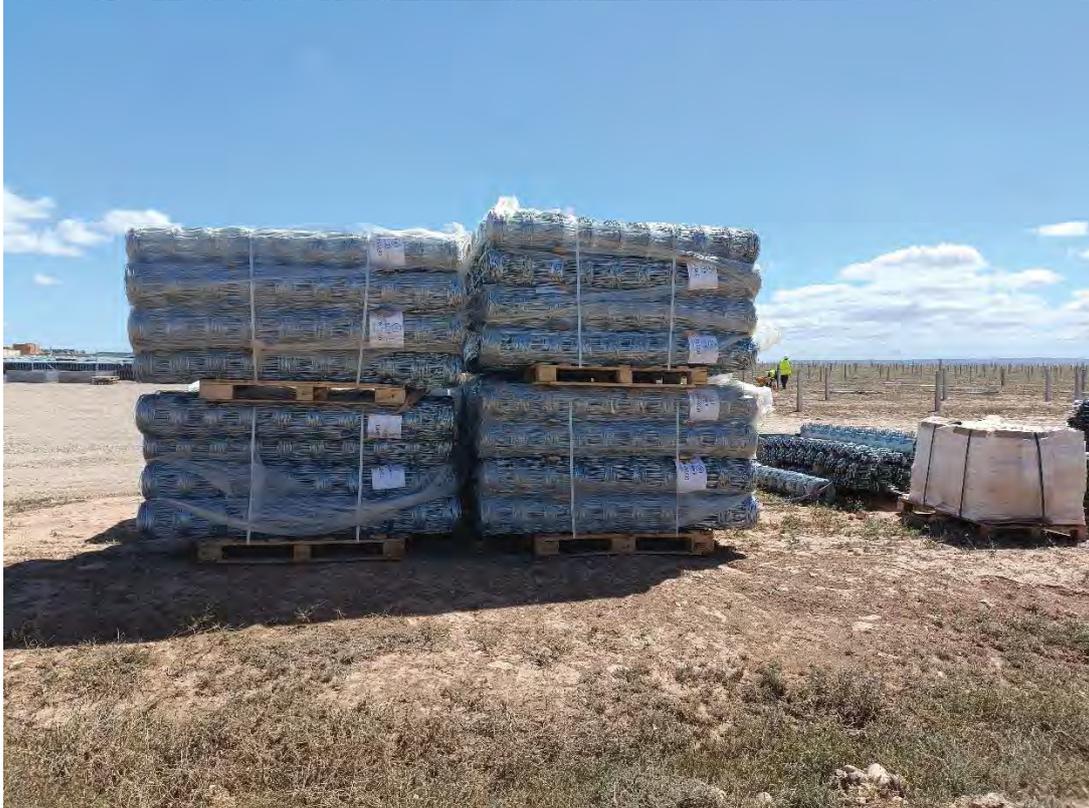
Malla preparada para ser colocada:

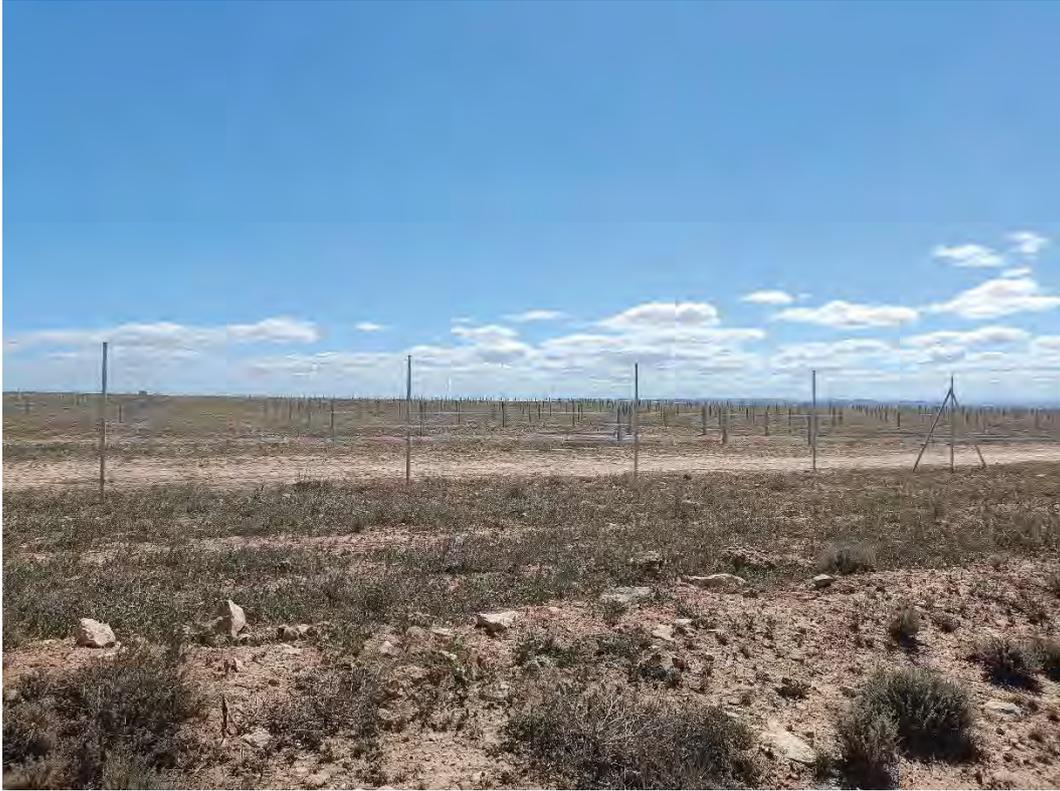
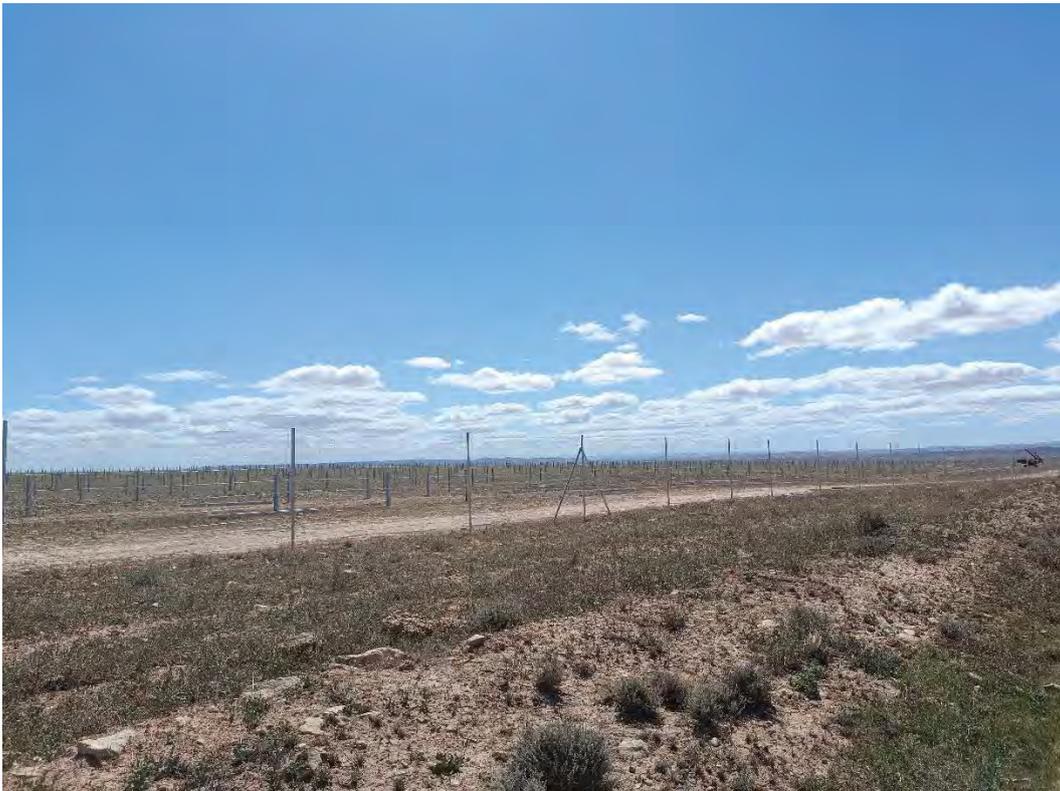
Vallado Castillos 1 este:

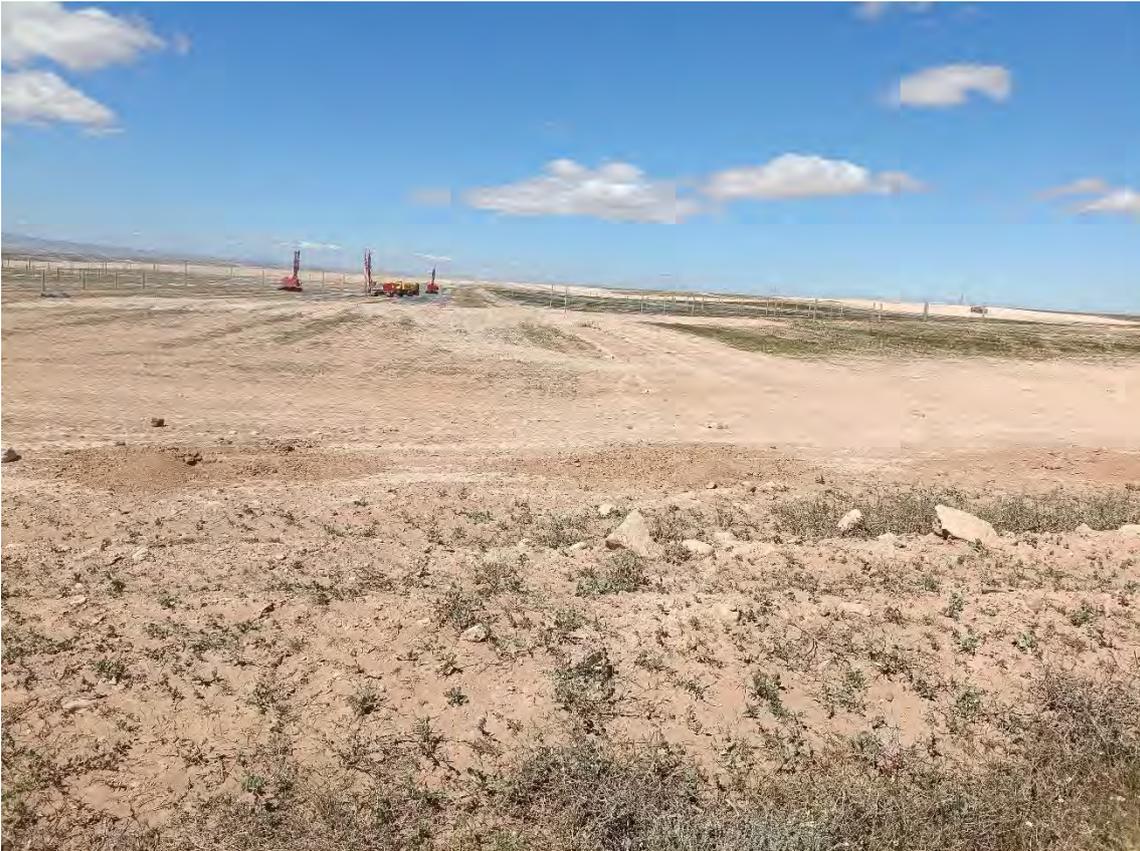
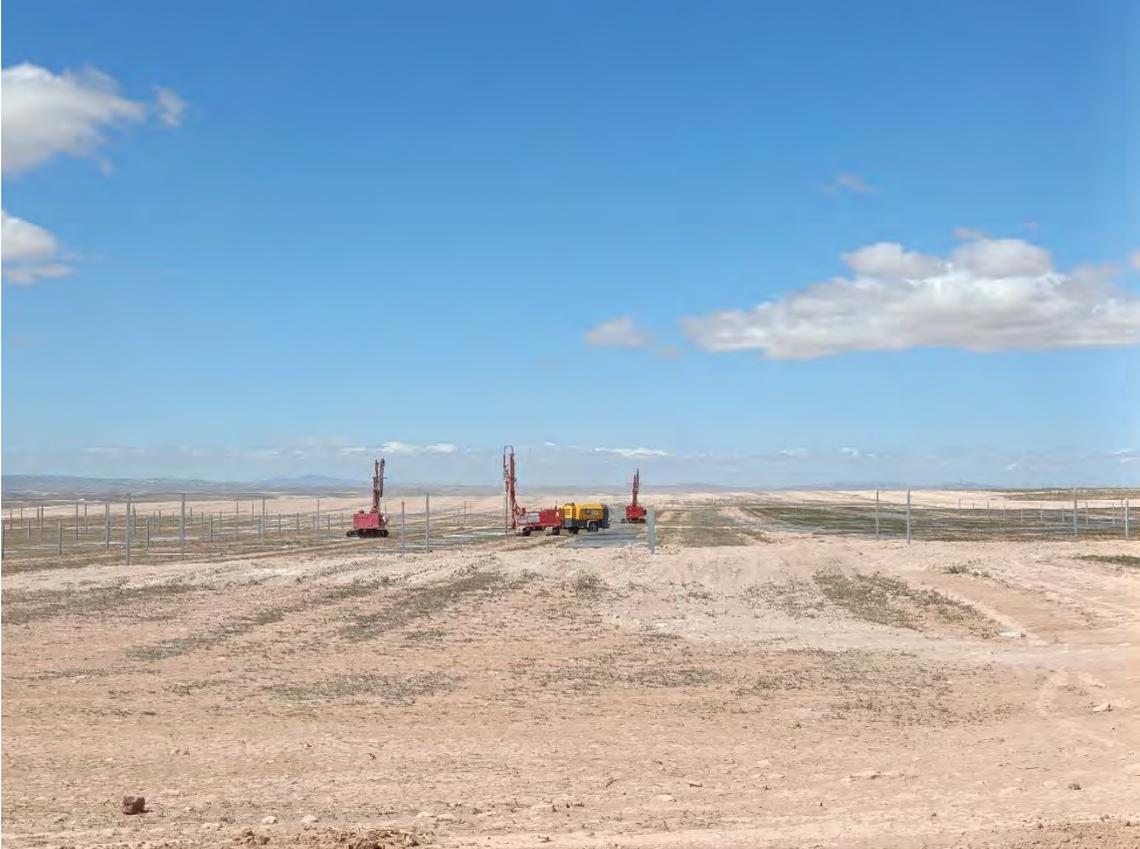
Hincado Castillos 1 este:

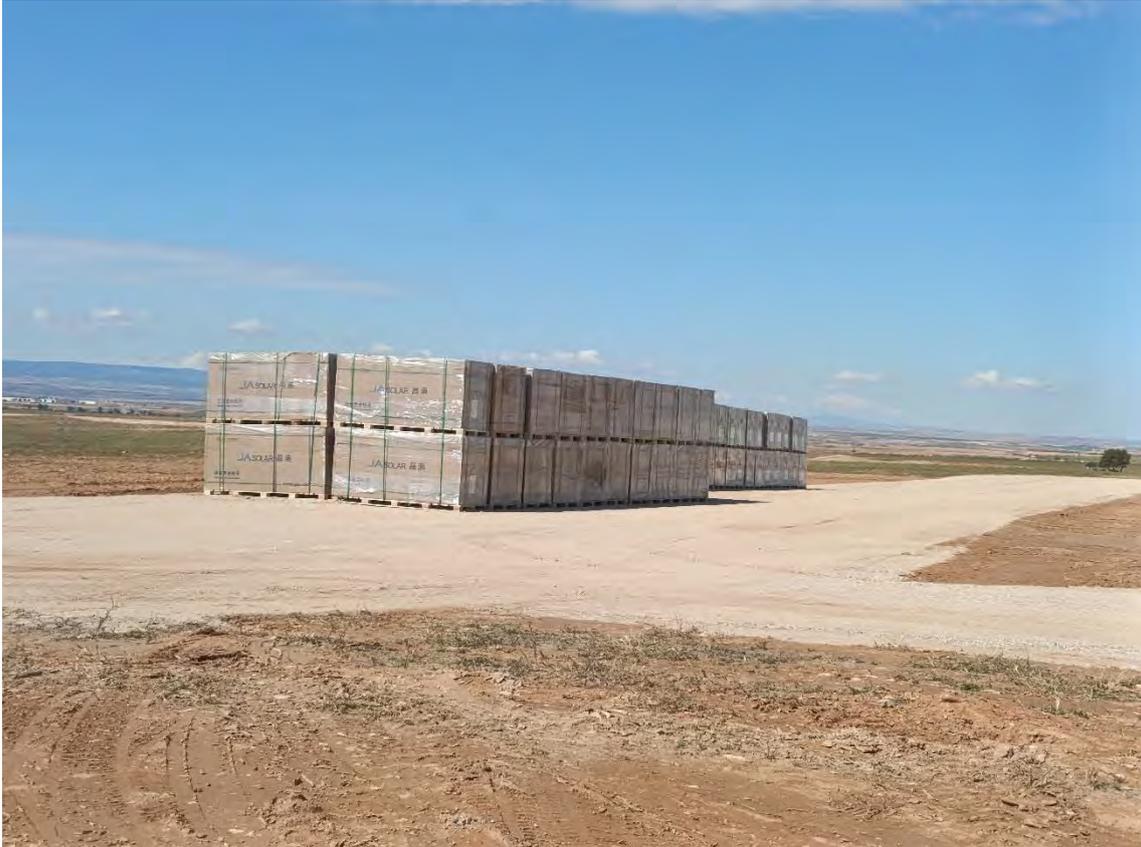
Acopio de placas solares:
